# Asbestinventarisatetest

Triestlaan 10, 9820 Merelbeke

Attestnummer : 20230603-000156.000

Uitgegeven op : 03.06.2023

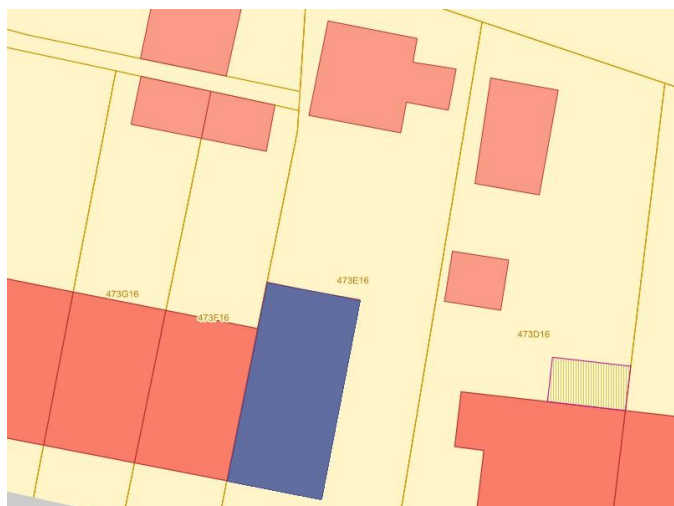
## Zone 1: Woning

- 1 Asbestmateriaal**
- 0 Beperking
- 0 Uitsluiting
- 0 Roerend goed
- 0 Puin, steenslag, (water)bodem
- 1 Advies**
- 3 Geen asbest**

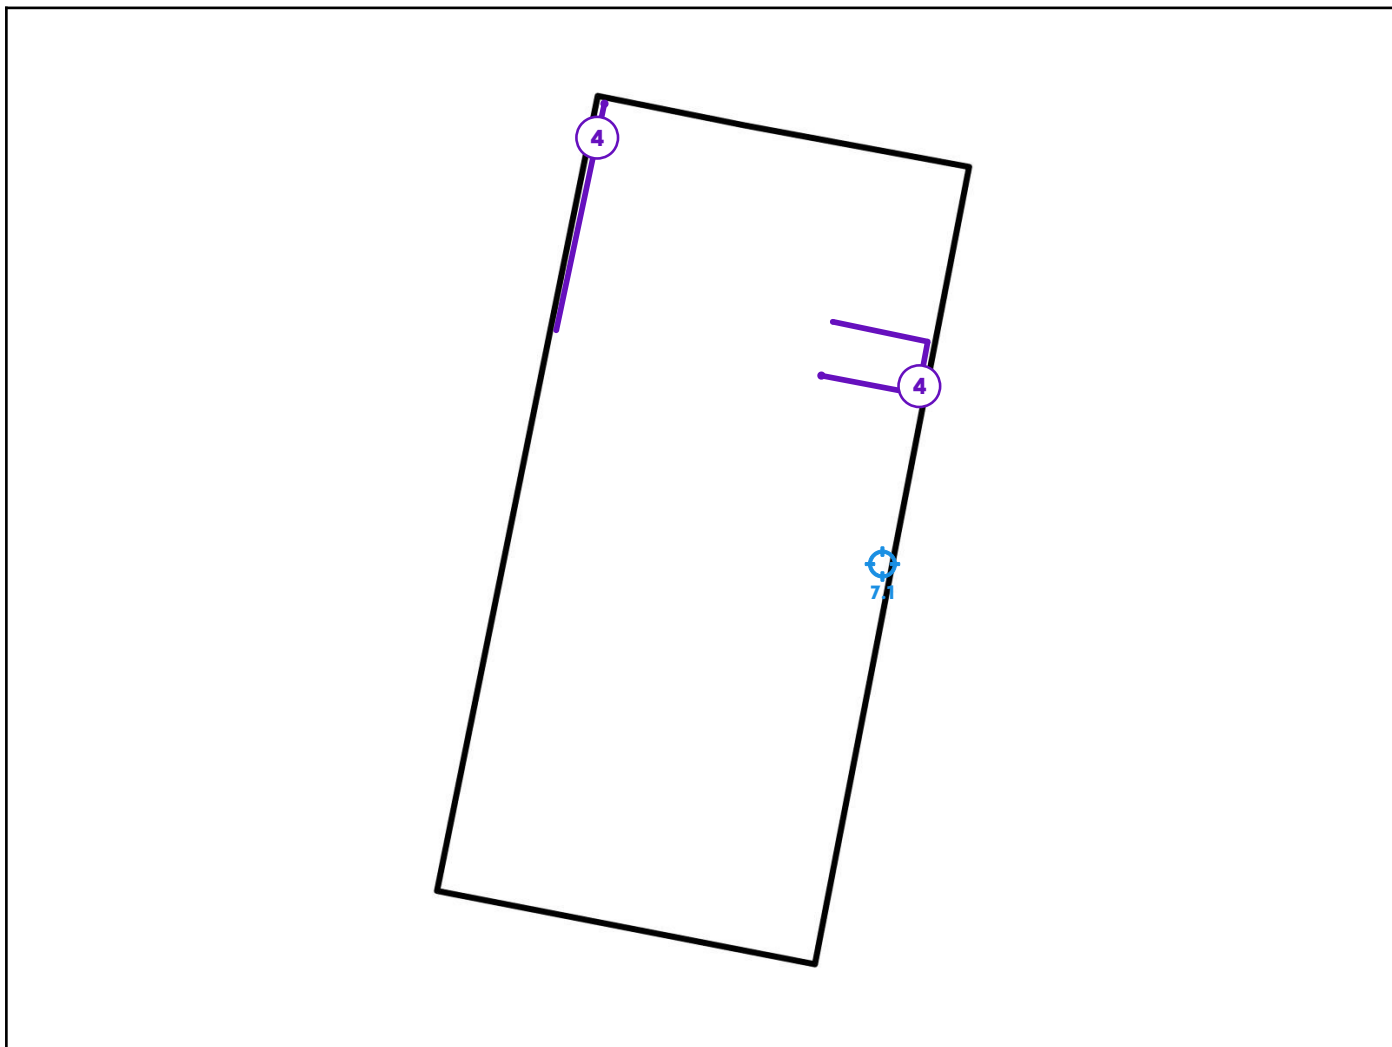
## Plan 1.1: Woning glv

Beschrijving	Type	Actie
4. Tegellijn achter faiencen WC, keuken en badkamer	Advies	-
7. Pleister muren woning	Geen asbest	-
7.1 Code: 304	Mengmonster	-

Faiencen kunnen bevestigd zijn met asbesthoudende tegellijm. Dit kon niet nagegaan worden zonder schade aan te brengen. Bij werken dient dit geverifieerd worden

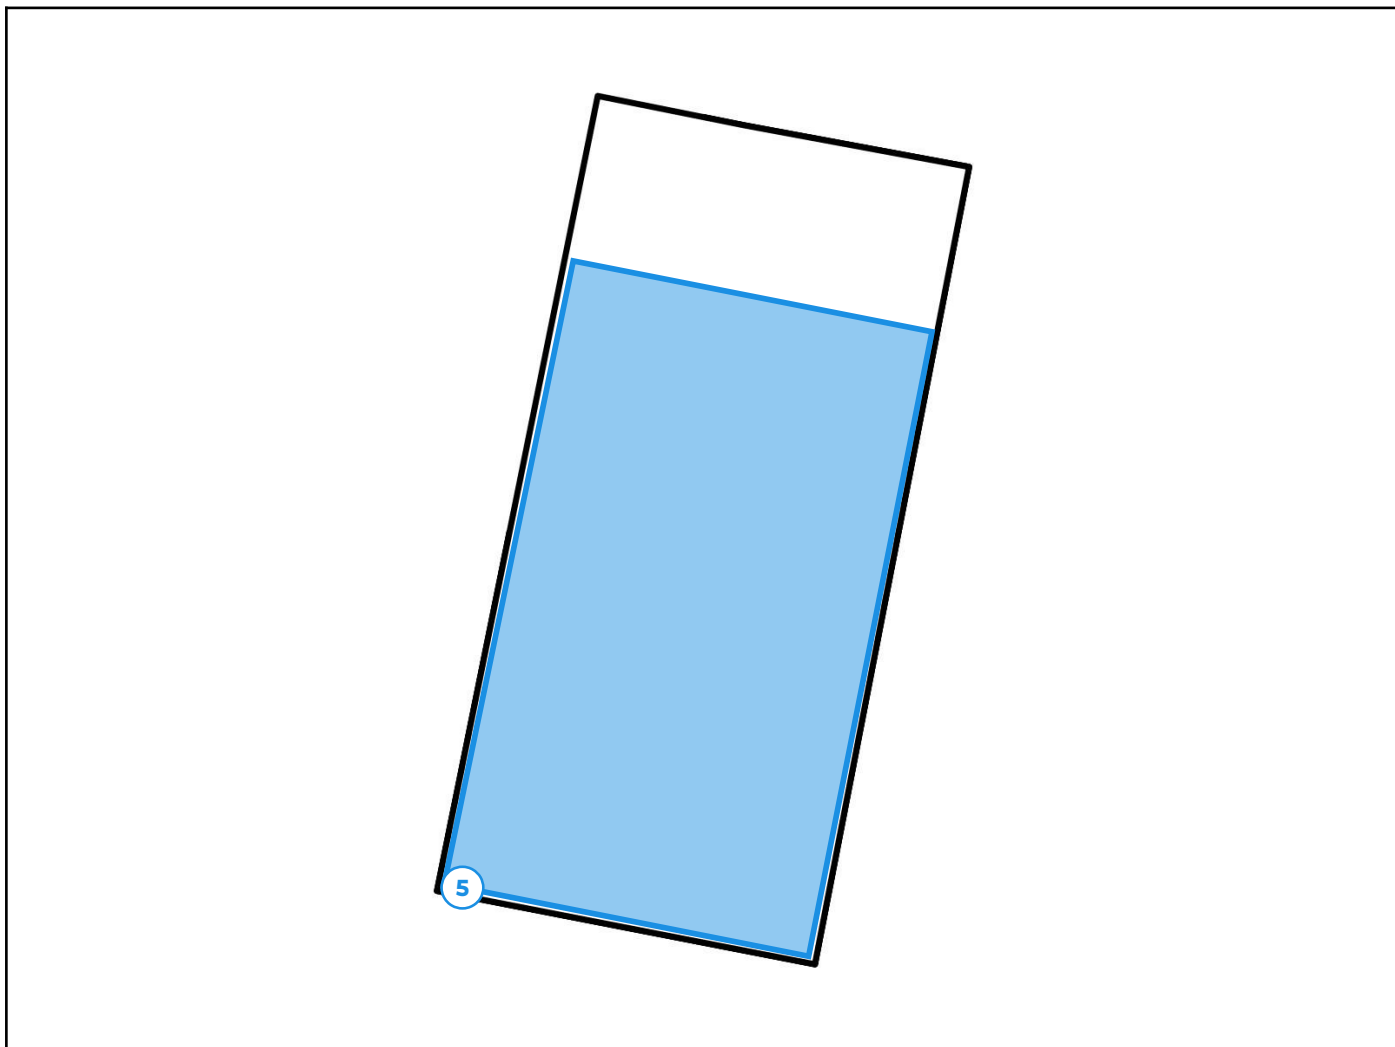
## Plan 1.3: Woning zolder

Beschrijving	Type	Actie
5. Teerpapier dak woning	Geen asbest	-

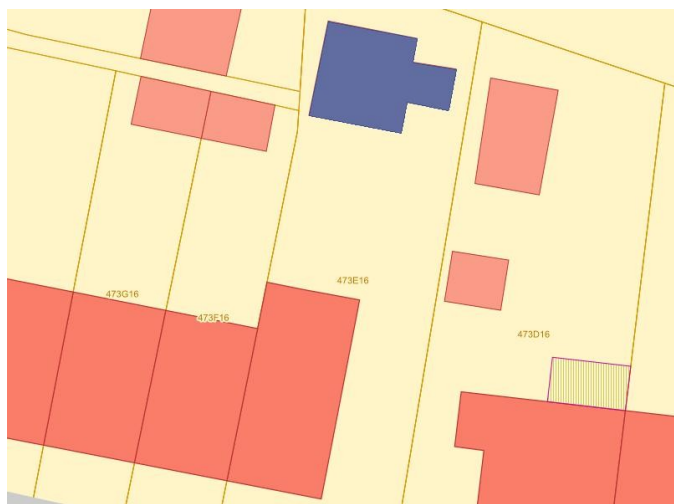
## Zone 2: Garage

- 2 Asbestmaterialen**
- 0 Beperkingen
- 0 Uitsluitingen
- 0 Roerende goederen
- 0 Puin, steenslag, (water)bodem
- 0 Adviezen
- 0 Geen asbest
