Asbestinventarisatetest

Triestlaan 34, 9820 Merelbeke

Attestnummer : 20230603-000164.000

Uitgegeven op : 03.06.2023

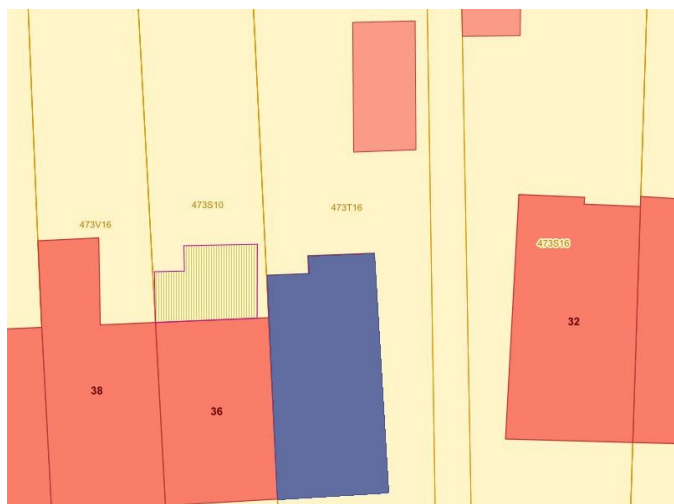
Zone 1: Woning

Tijdens de inspectie vastgesteld:

2 Asbestmaterialen

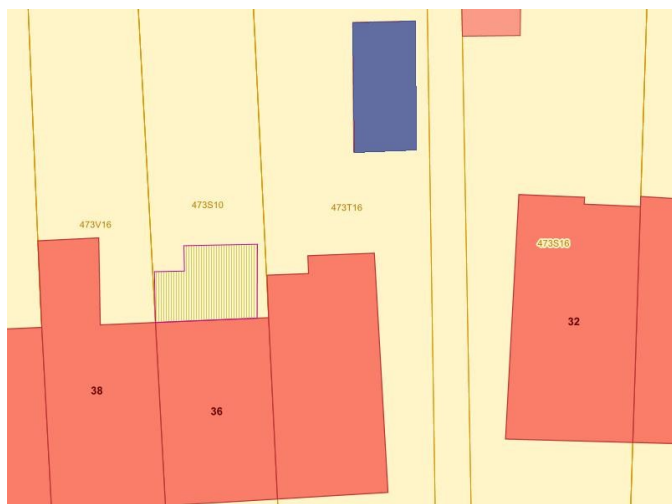
Zone 2: Tuinhuis

Tijdens de inspectie vastgesteld:

- 0 Asbestmaterialen
- 0 Beperkingen
- 0 Uitsluitingen
- 0 Roerende goederen
- 0 Puin, steenslag, (water)bodem
- 0 Adviezen
- 0 Geen asbest
