Asbestinventarisatetest

Dokter Dhaenenslaan 63, 9820 Merelbeke

Attestnummer : 20240608-000025.000

Uitgegeven op : 08.06.2024

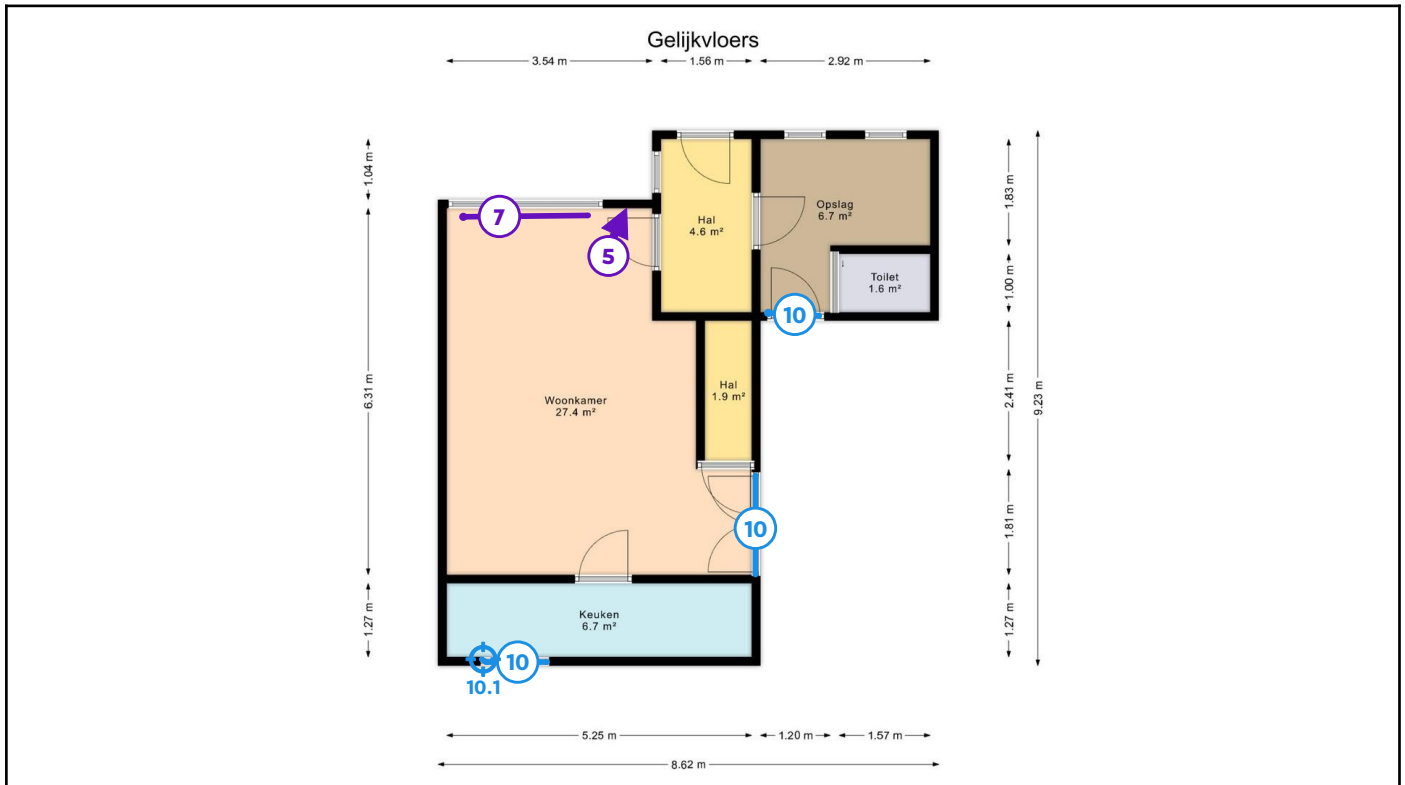
Plan 1.1: Plan gelijkvloers

Beschrijving	Type	Actie
5. Verzekeringskast met oude zekeringen	Advies	-
7. Convector	Advies	-
10. Mastiek tussen beglazing en gevelmetselwerk	Geen asbest	-
10.1 Code: MM03	Mengmonster	-

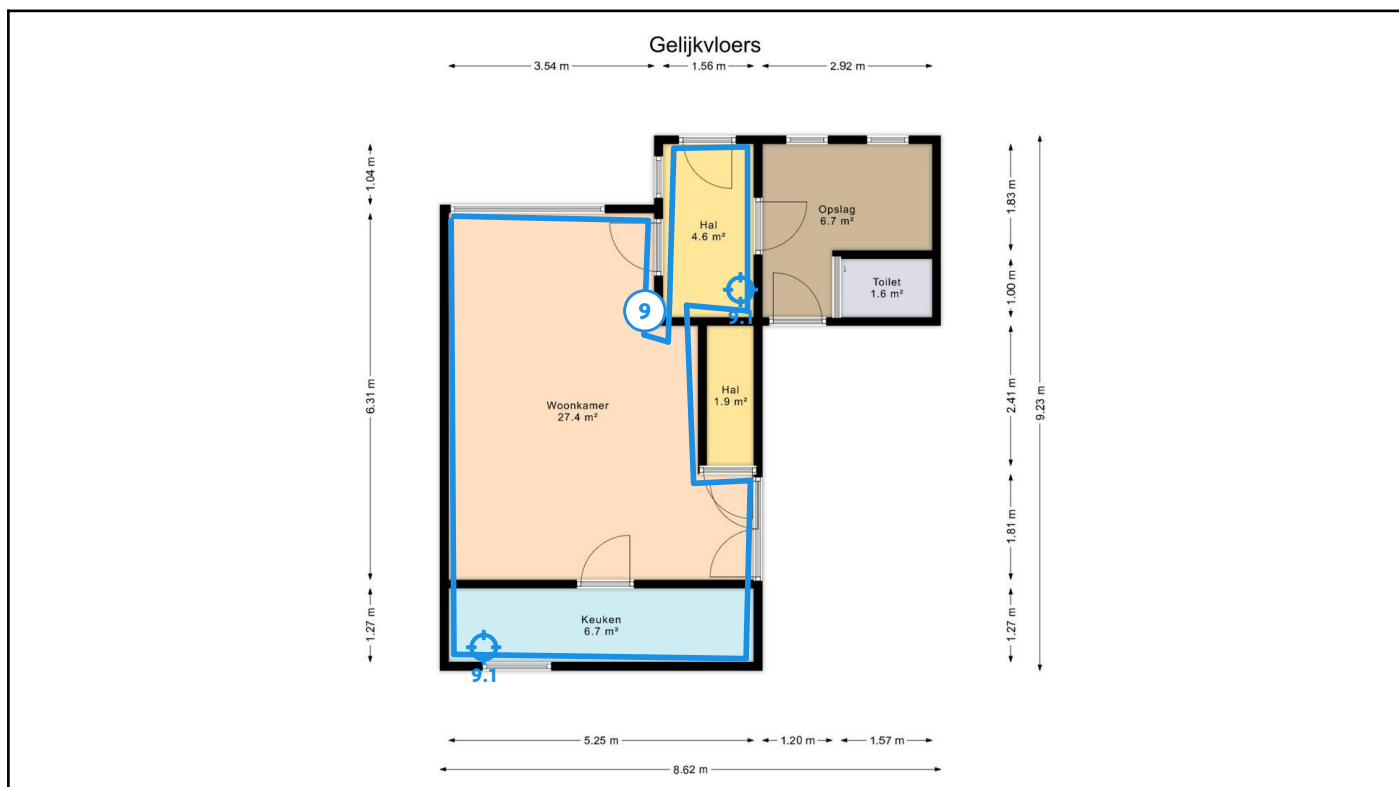
Plan 1.3: Plan gelijkvloers Muur

Beschrijving	Type	Actie
9. Pleisterwerk Muur	Geen asbest	-
9.1 Code: MM01	Mengmonster	-

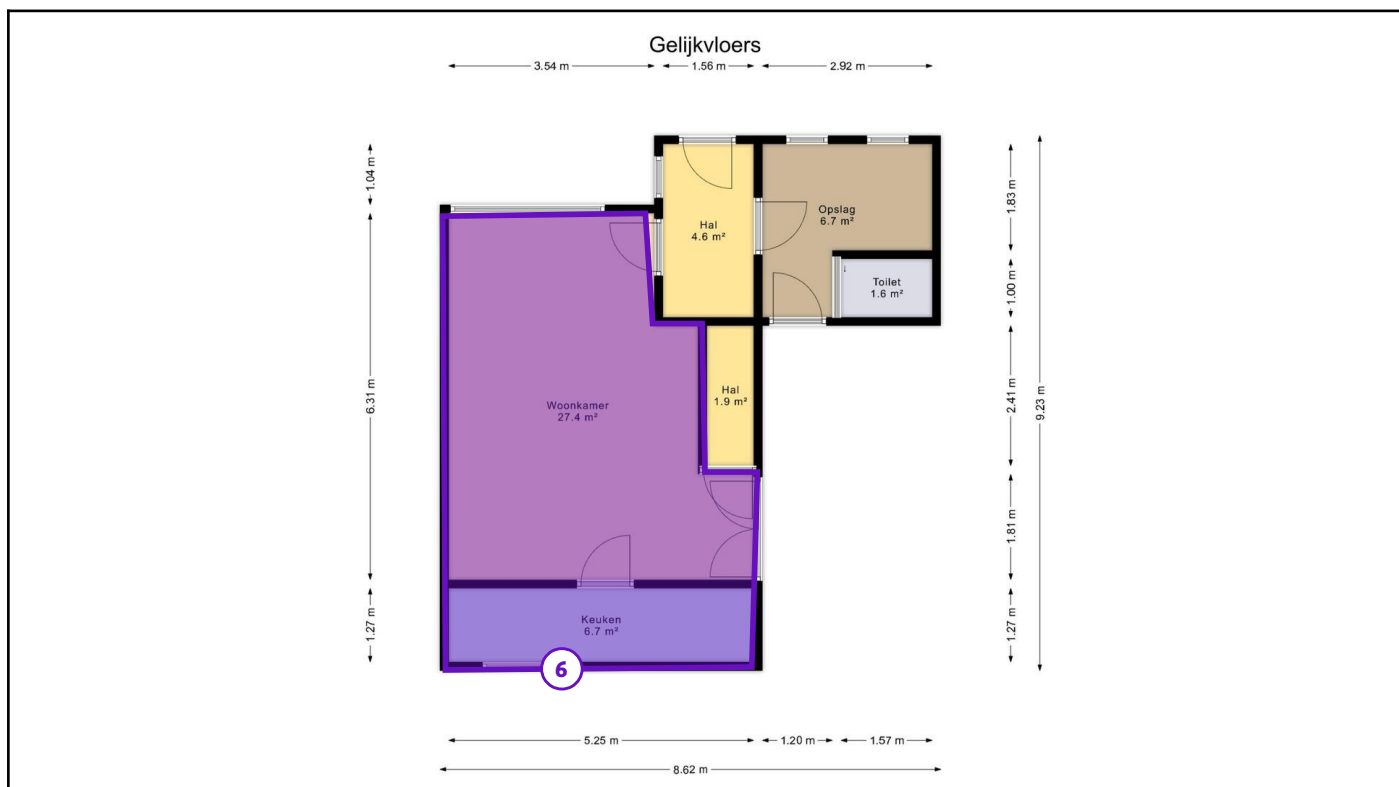
Plan 1.4: Plan gelijkvloers Plafond

Beschrijving	Type	Actie
6. latten afwerking plafond gelijkvloers	Advies	-

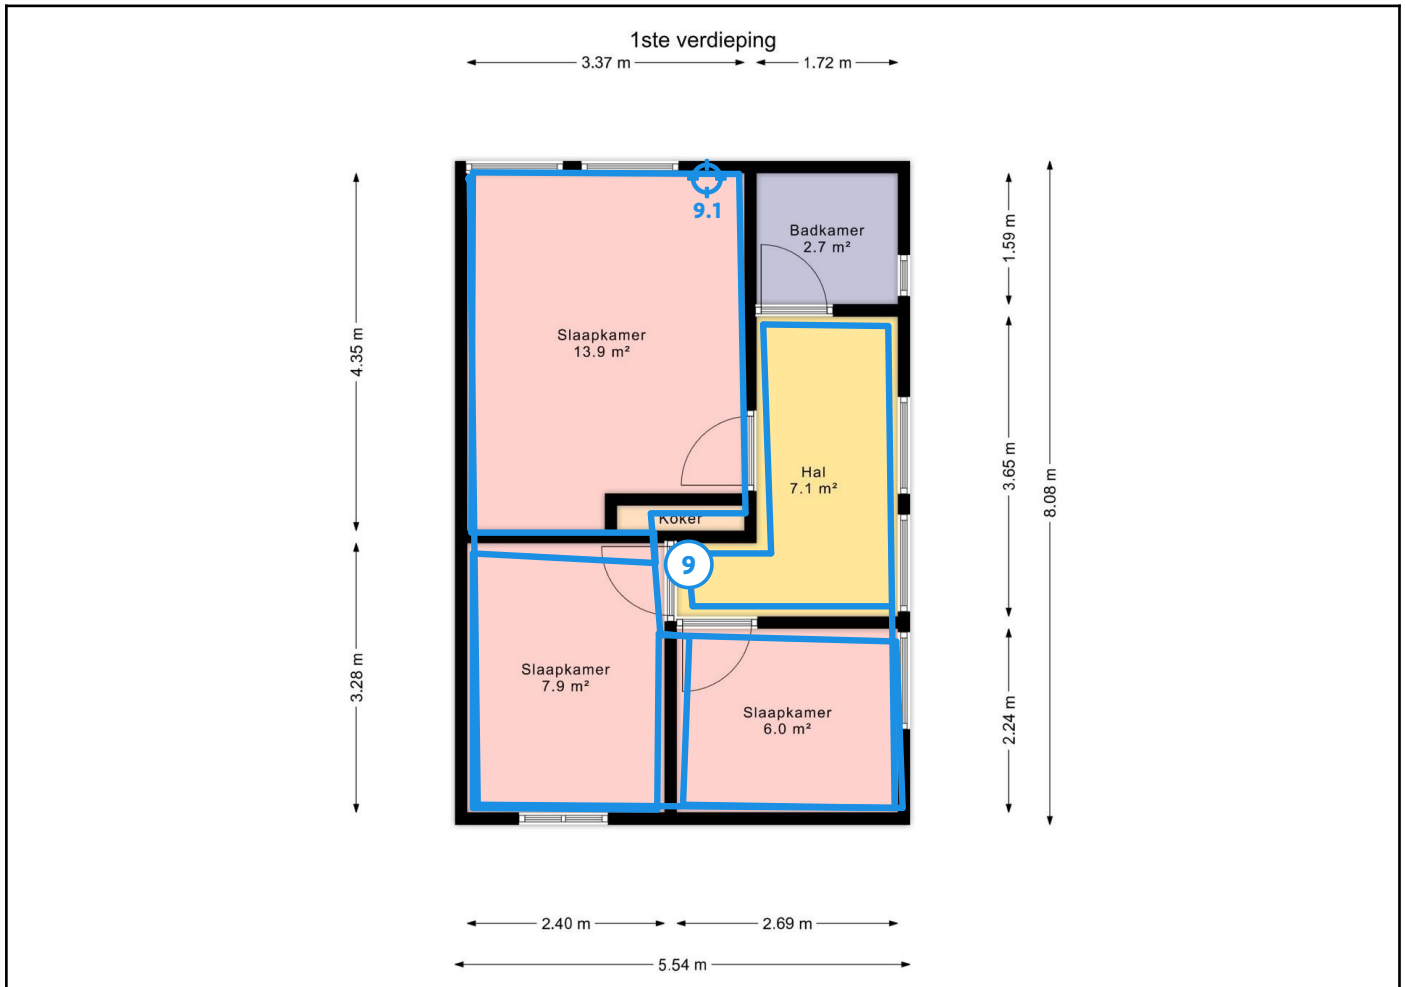
Plan 1.5: Plan 1ste verdieping Muur

Beschrijving	Type	Actie
9. Pleisterwerk Muur	Geen asbest	-
9.1 Code: MM01	Mengmonster	-

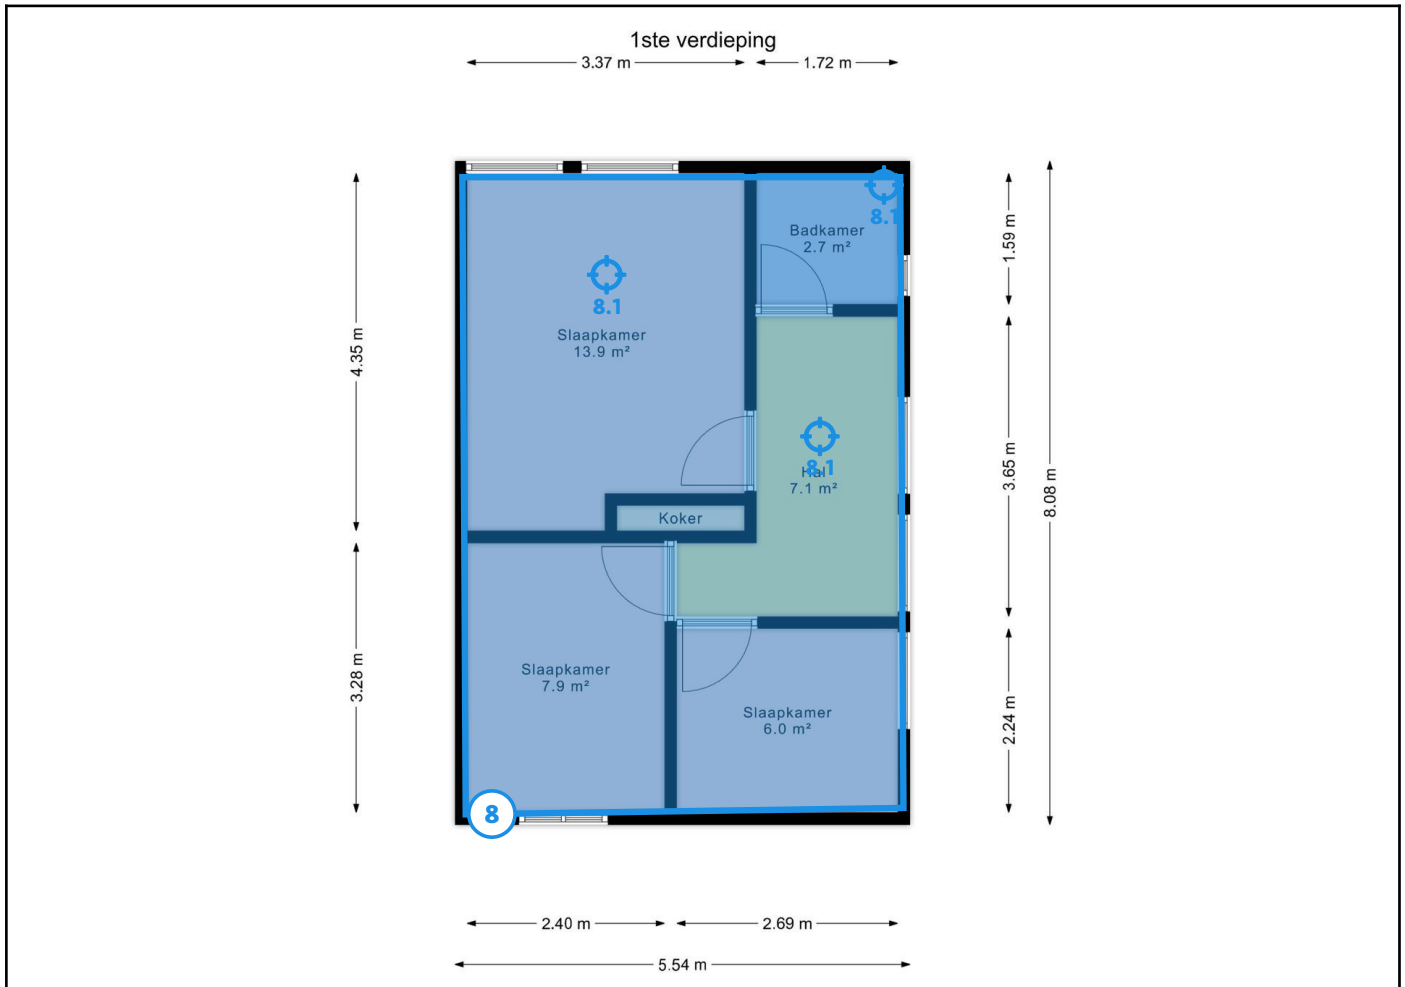
Plan 1.6: Plan 1ste verdieping Plafond

Beschrijving	Type	Actie
8. Pleisterwerk Plafond	Geen asbest	-
8.1 Code: MM02	Mengmonster	-

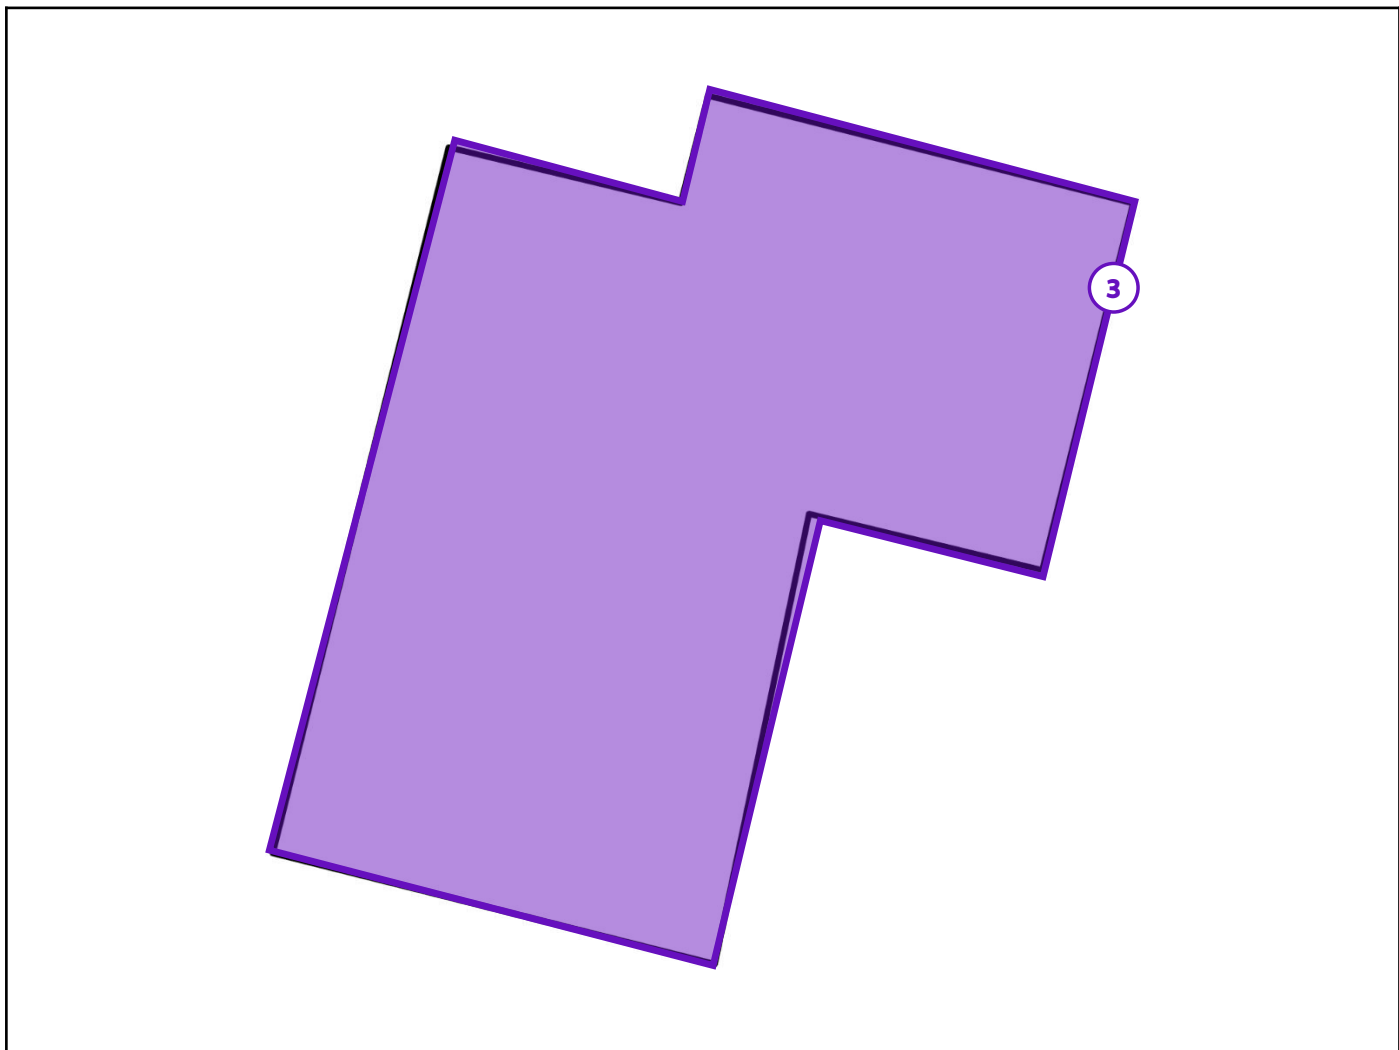
Plan 1.7: Woning plan - zolder

Beschrijving	Type	Actie
3. Geen onderdak aanwezig	Advies	-
