Asbestinventarisatetest

Wijkschoolstraat 5, 9860 Oosterzele

Attestnummer : 20240725-000120.000

Niet-asbestveilig

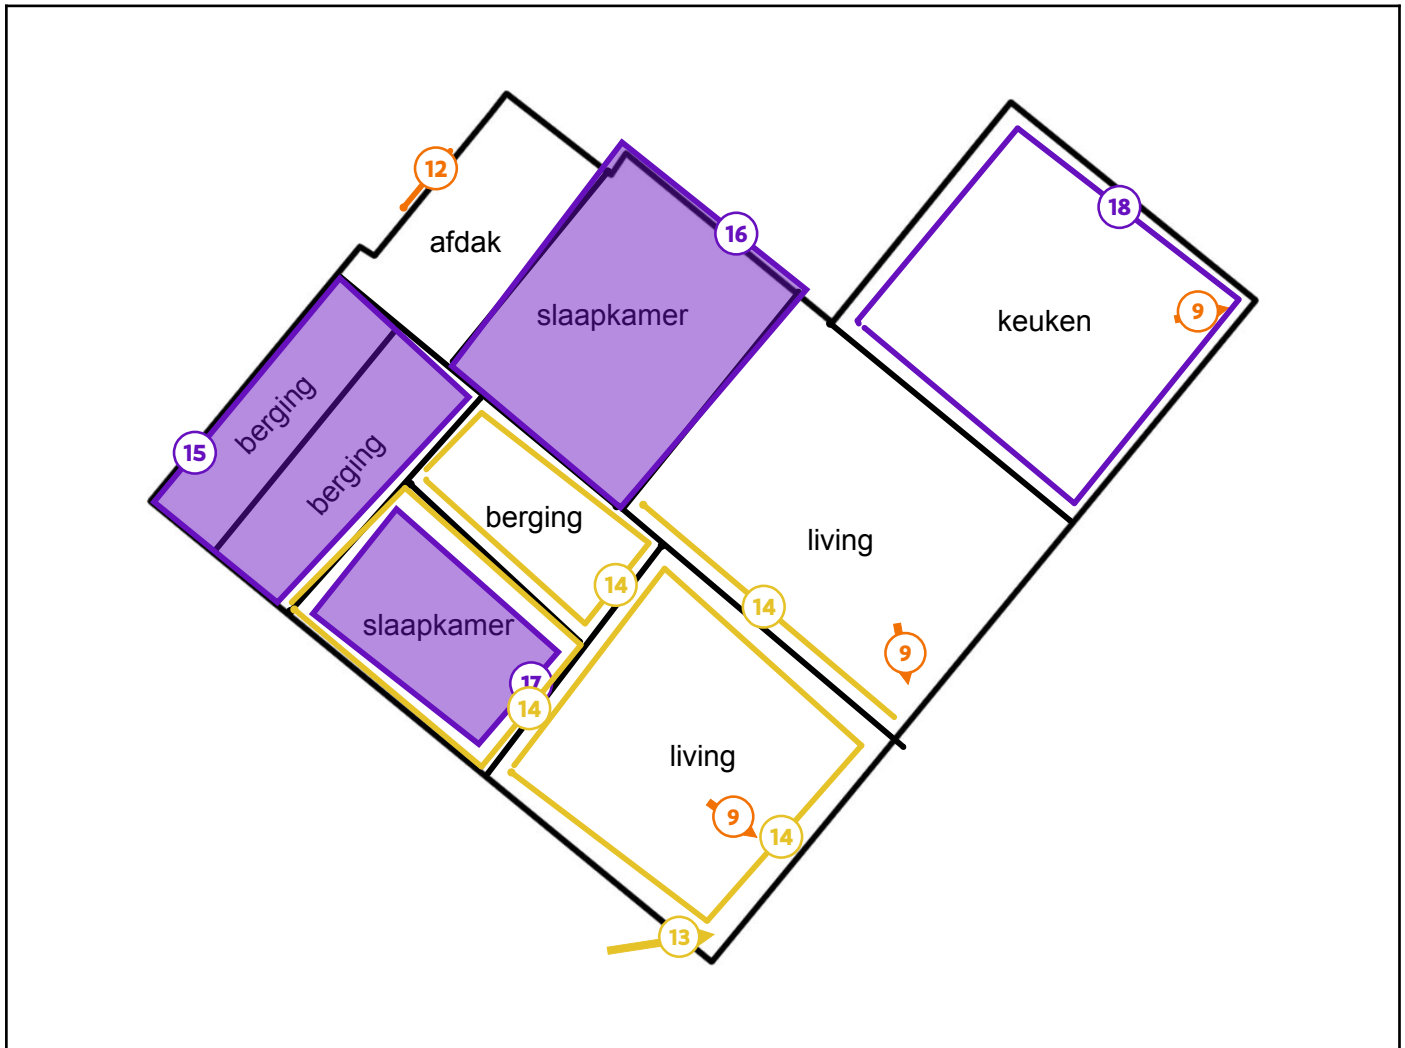
Plan 1.1: Grondplan

Beschrijving	Type	Actie
9. Asbestverdachte koord	Asbestmateriaal	Verwijderen
12. Gevelplaten hoofdgebouw	Asbestmateriaal	Verwijderen
13. Bakeliet en electronica toepassingen	Asbestmateriaal	Zorgvuldig beheren
14. Asbest wandpanelen	Asbestmateriaal	Zorgvuldig beheren
15. Bergingen	Beperking	-
16. Beperking wegens inboedel	Beperking	-
17. valse plafonds hout/pvc	Advies	-

18. Houten wandpanelen	Advies	-

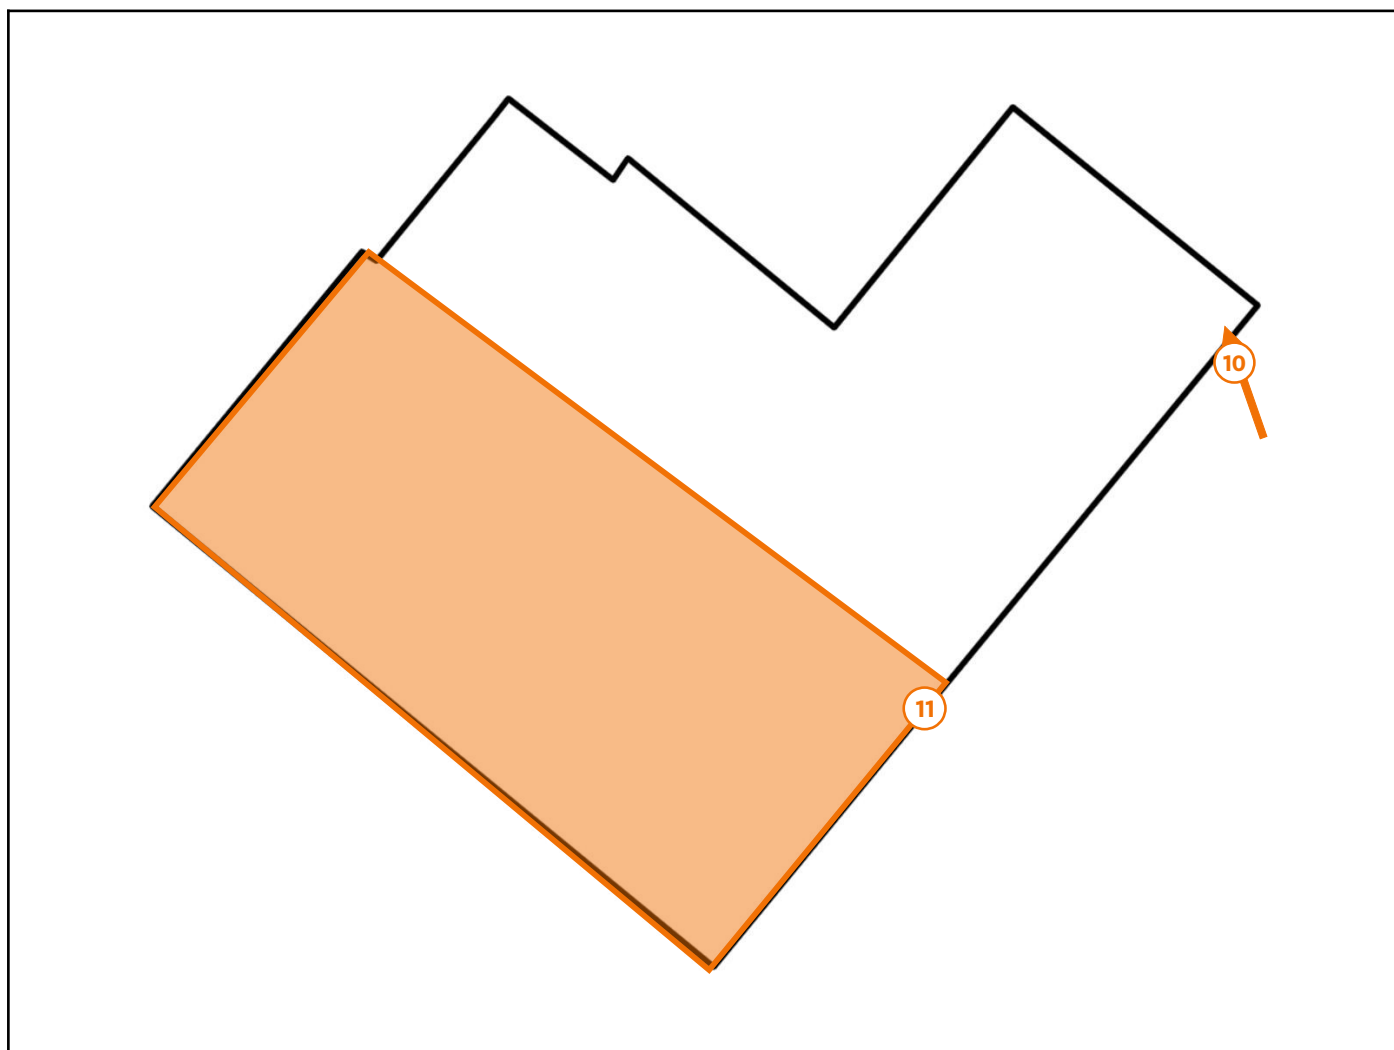
Plan 1.2: Dak

Beschrijving	Type	Actie
10. Asbestbuis	Asbestmateriaal	Verwijderen
11. Golfplaten en nokken hoofdgebouw	Asbestmateriaal	Verwijderen

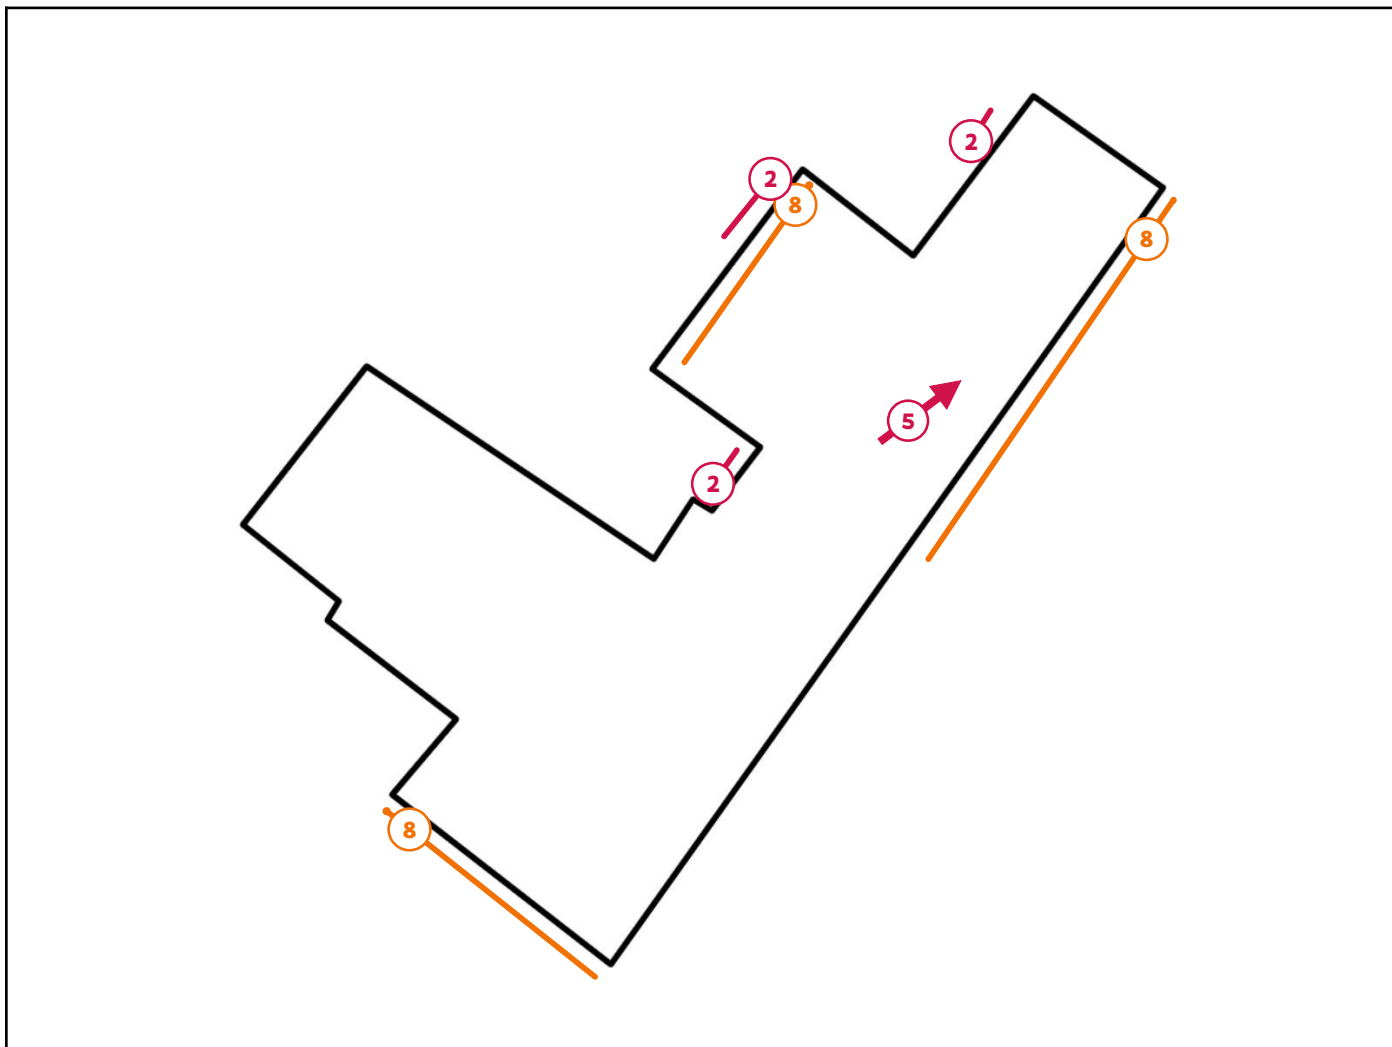
Plan 2.1: Stallen

Beschrijving	Type	Actie
2. Asbest deur en omkadering	Asbestmateriaal	Dringend verwijderen
5. Kuip	Asbestmateriaal	Dringend verwijderen
8. Gevelplaten stallen	Asbestmateriaal	Verwijderen

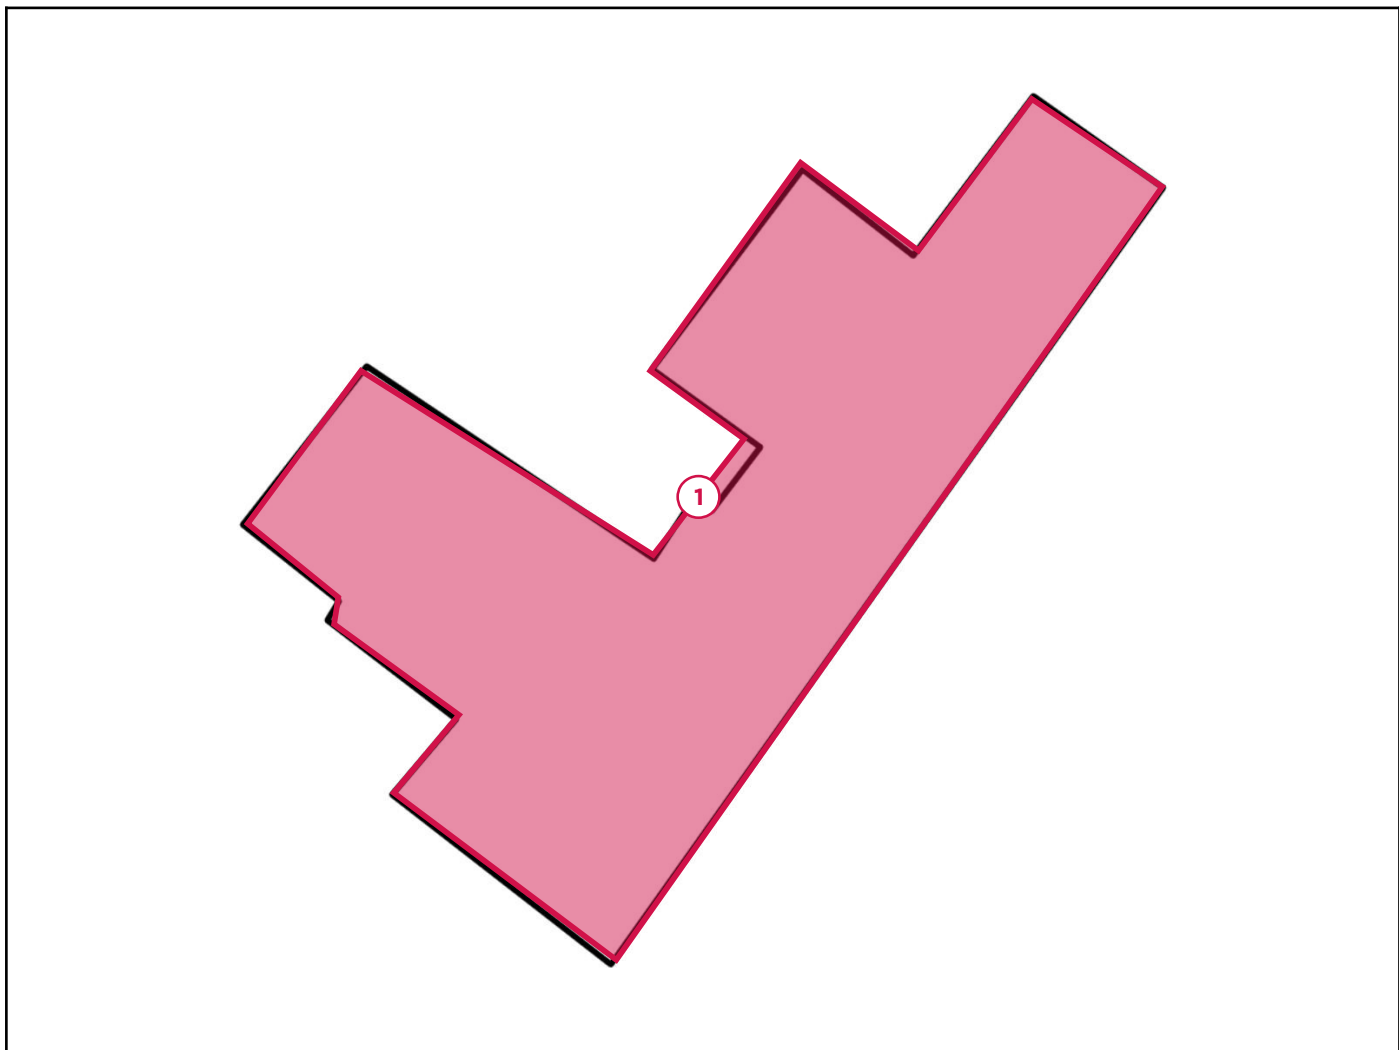
Plan 2.2: Dak

Beschrijving	Type	Actie
1. Golfplaten dak stallen	Asbestmateriaal	Dringend verwijderen

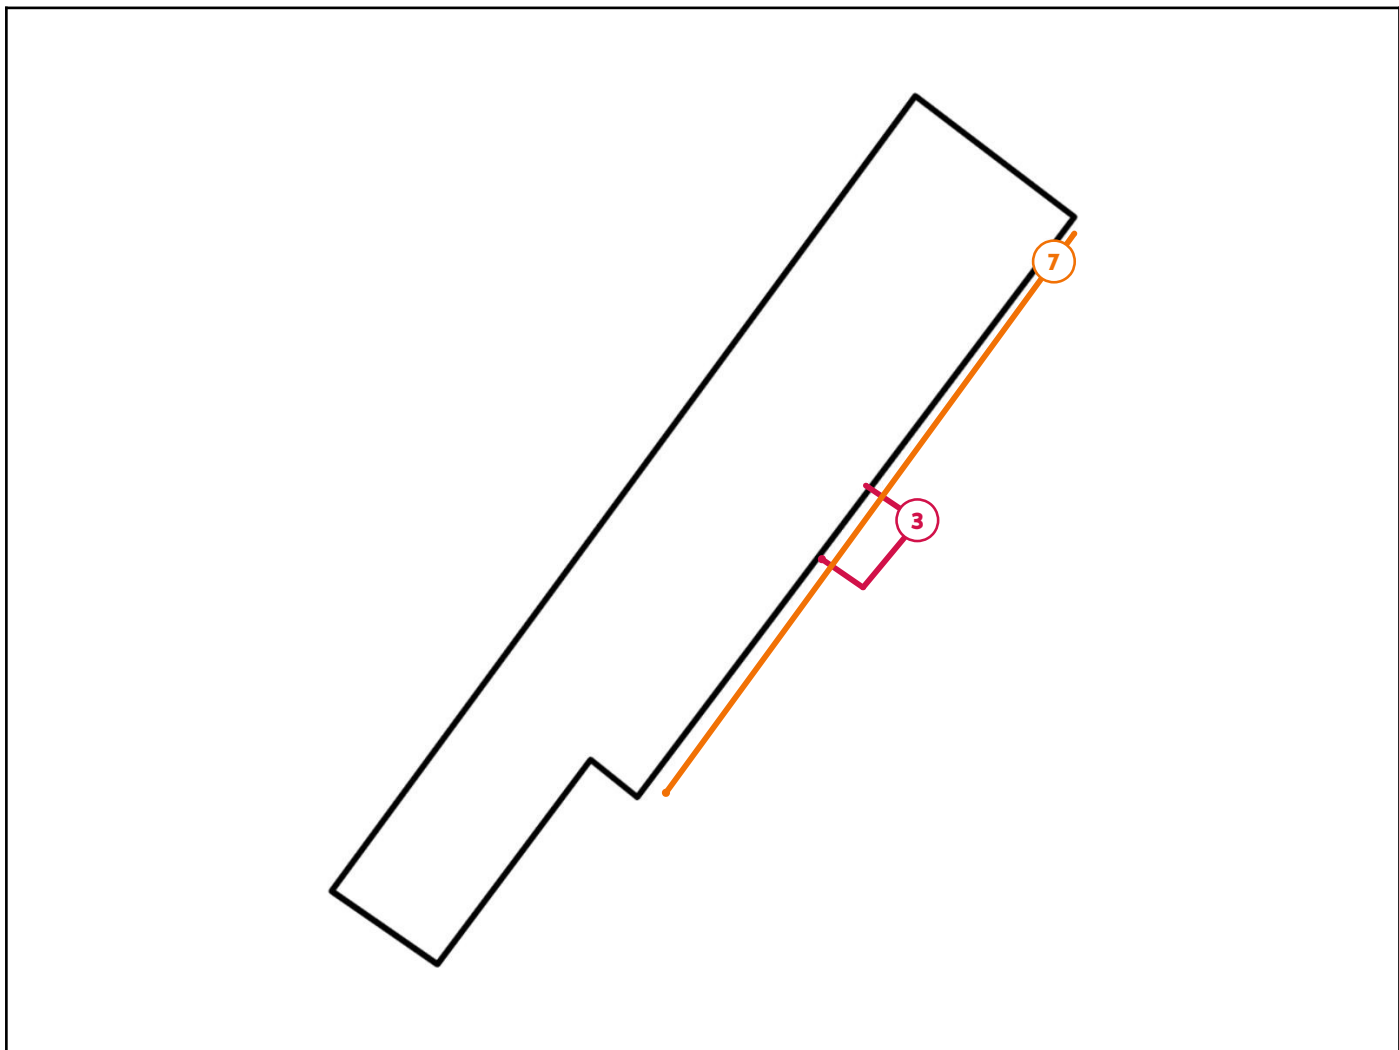
Plan 3.1: Duivenhok plan

Beschrijving	Type	Actie
3. Asbest duivenhok constuctie	Asbestmateriaal	Dringend verwijderen
7. Gevelplaten	Asbestmateriaal	Verwijderen

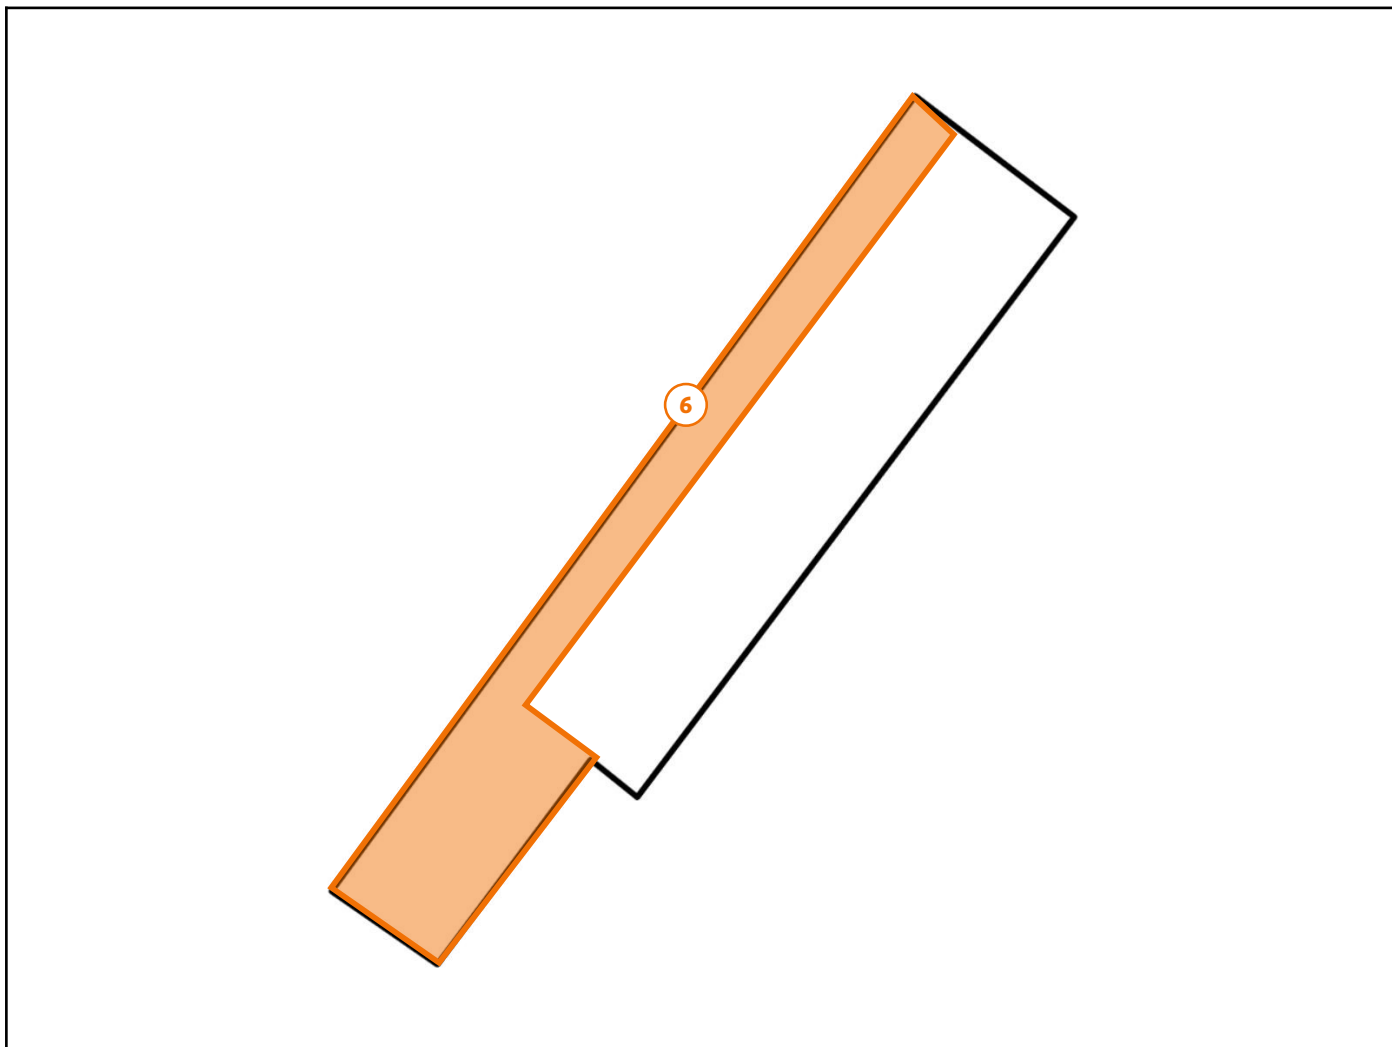
Plan 3.2: Duivenhok dak

Beschrijving	Type	Actie
6. Golfplaten dak duivenhok	Asbestmateriaal	Verwijderen

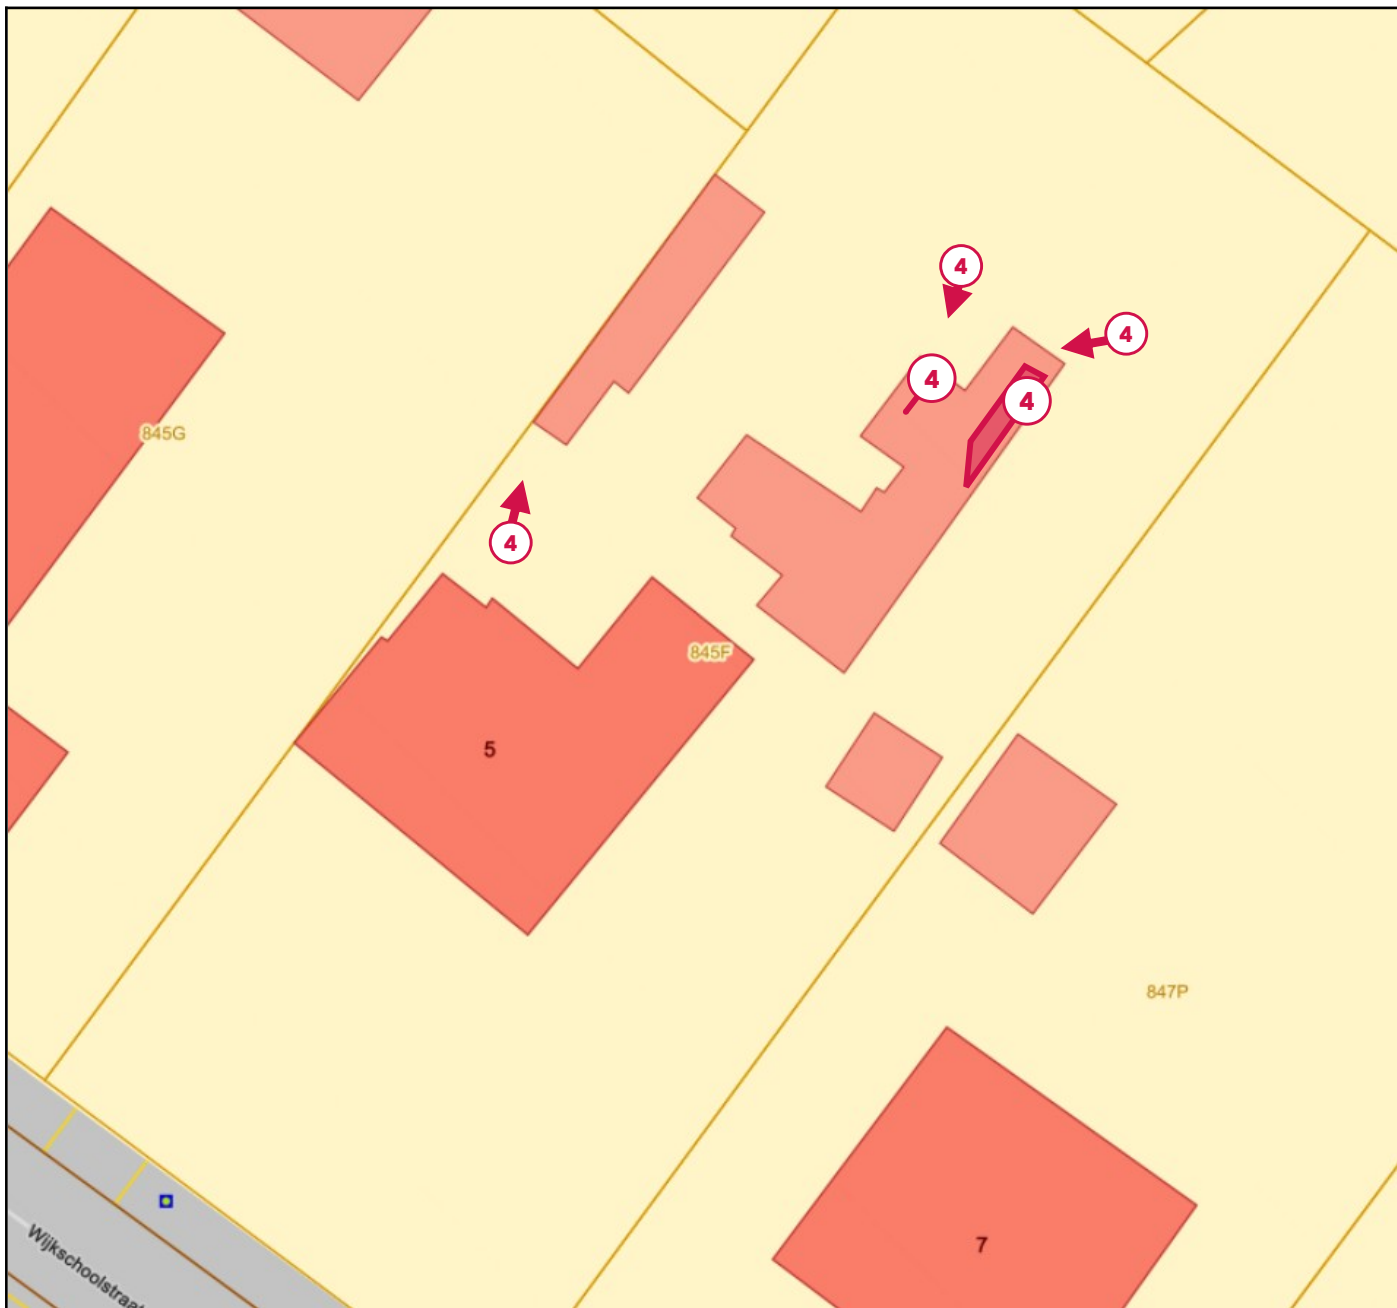
Plan 5.1: Vaststellingen buiten de constructies

Beschrijving	Type	Actie
4. Afval asbest materialen	Asbestmateriaal	Dringend verwijderen
