# Asbestinventarisatetest

Hundelgemsesteenweg 71, 9890 Gavere

Attestnummer : 20241017-000119.000

Uitgegeven op : 17.10.2024

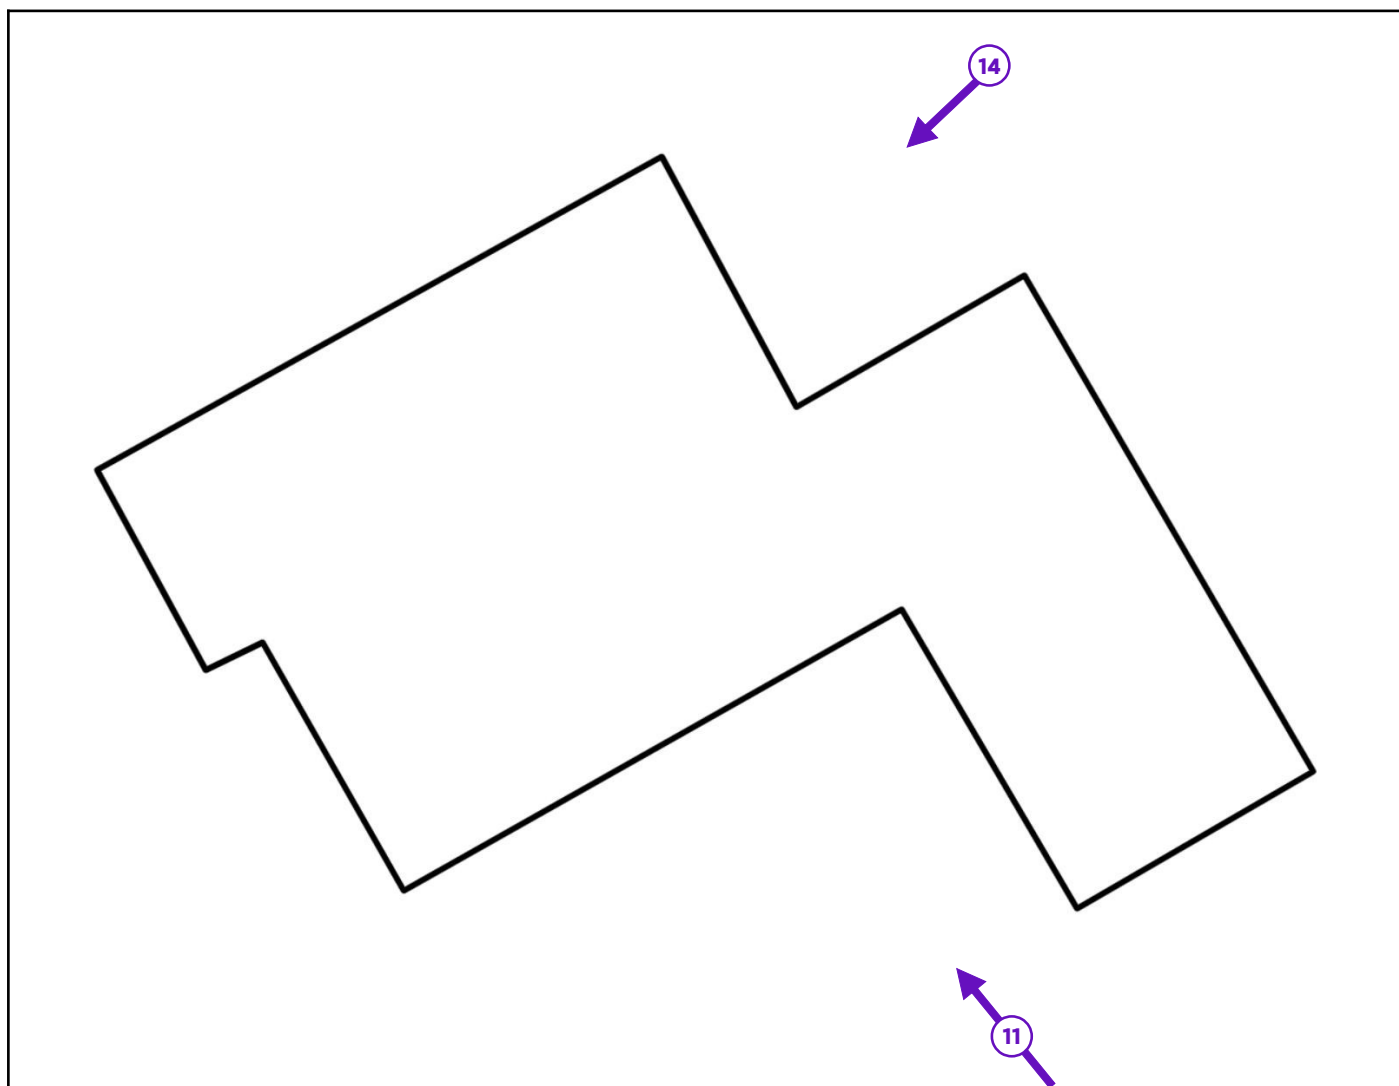
## Plan 1.1: Hoofdgebouw

Beschrijving	Type	Actie
1. Afval asbestplaat	Asbestmateriaal	Dringend verwijderen
2. Afval asbestplaten	Asbestmateriaal	Dringend verwijderen
8. Schouwschuif	Asbestmateriaal	Verwijderen
10. Lambrisering	Asbestmateriaal	Zorgvuldig beheren
12. Pakkingen verwarmingsketel	Advies	-

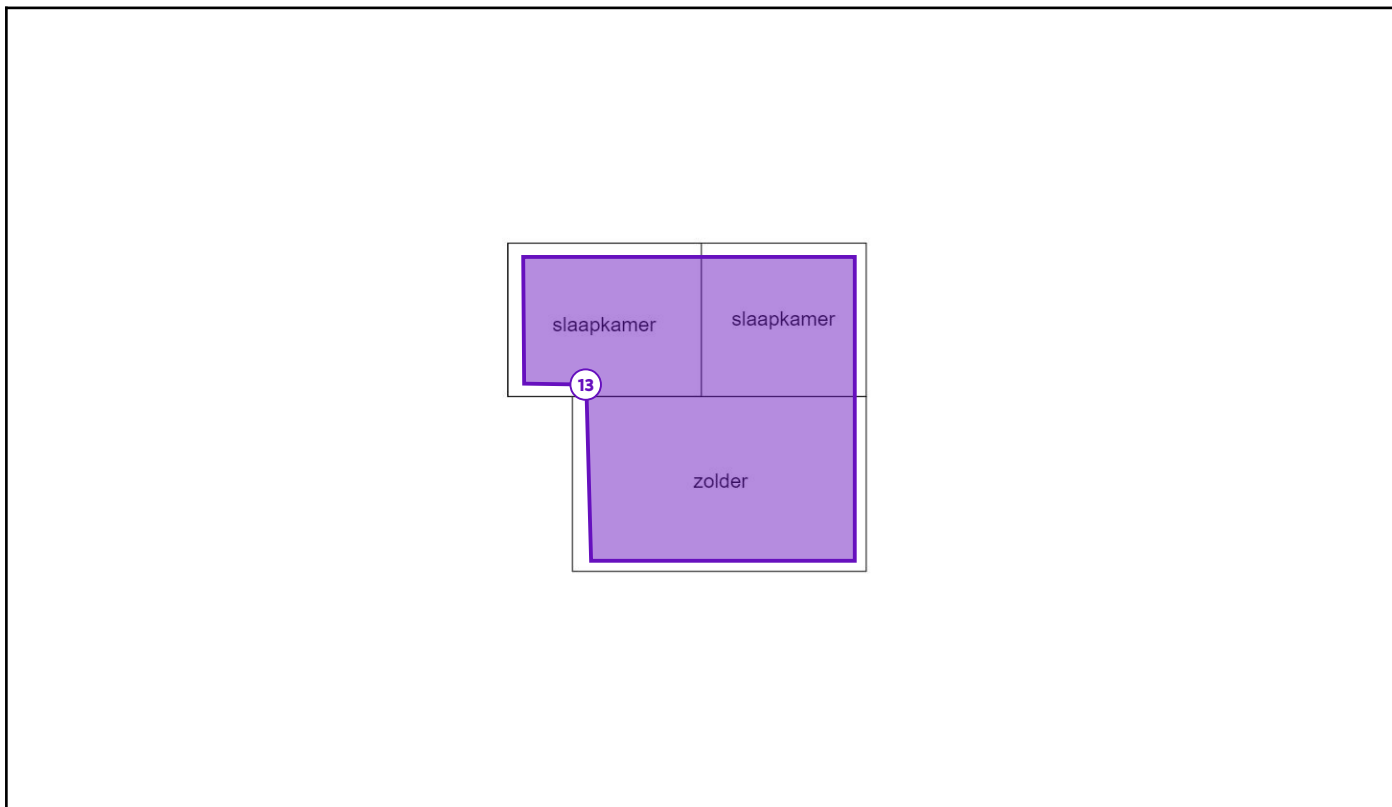
## Plan 1.5: Verdieping

Beschrijving	Type	Actie
13. Niet asbesthoudend vloerzeilen	Advies	-

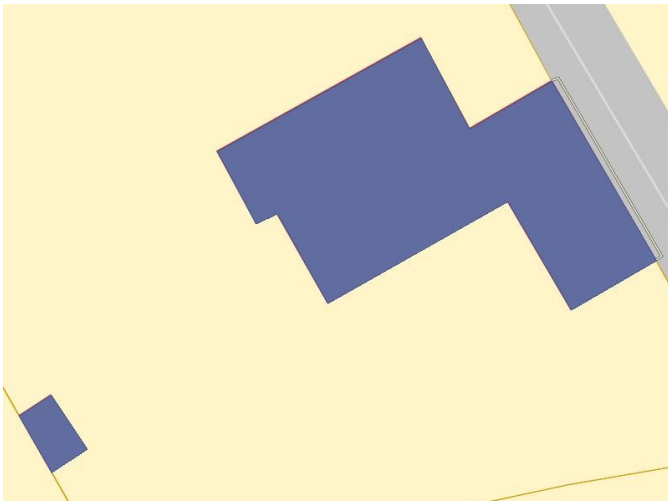
## Zone 3: Overig gebied

- 0 Asbestmaterialen
- 0 Beperkingen
- 0 Roerende goederen
- 0 Puin, steenslag, (water)bodem
- 0 Adviezen
- 0 Geen asbest
