# Asbestinventarisat attest

Centrumstraat 33, 9920 Lievegem

Attestnummer : 20260517-000023.000

Uitgegeven op : 17.05.2026

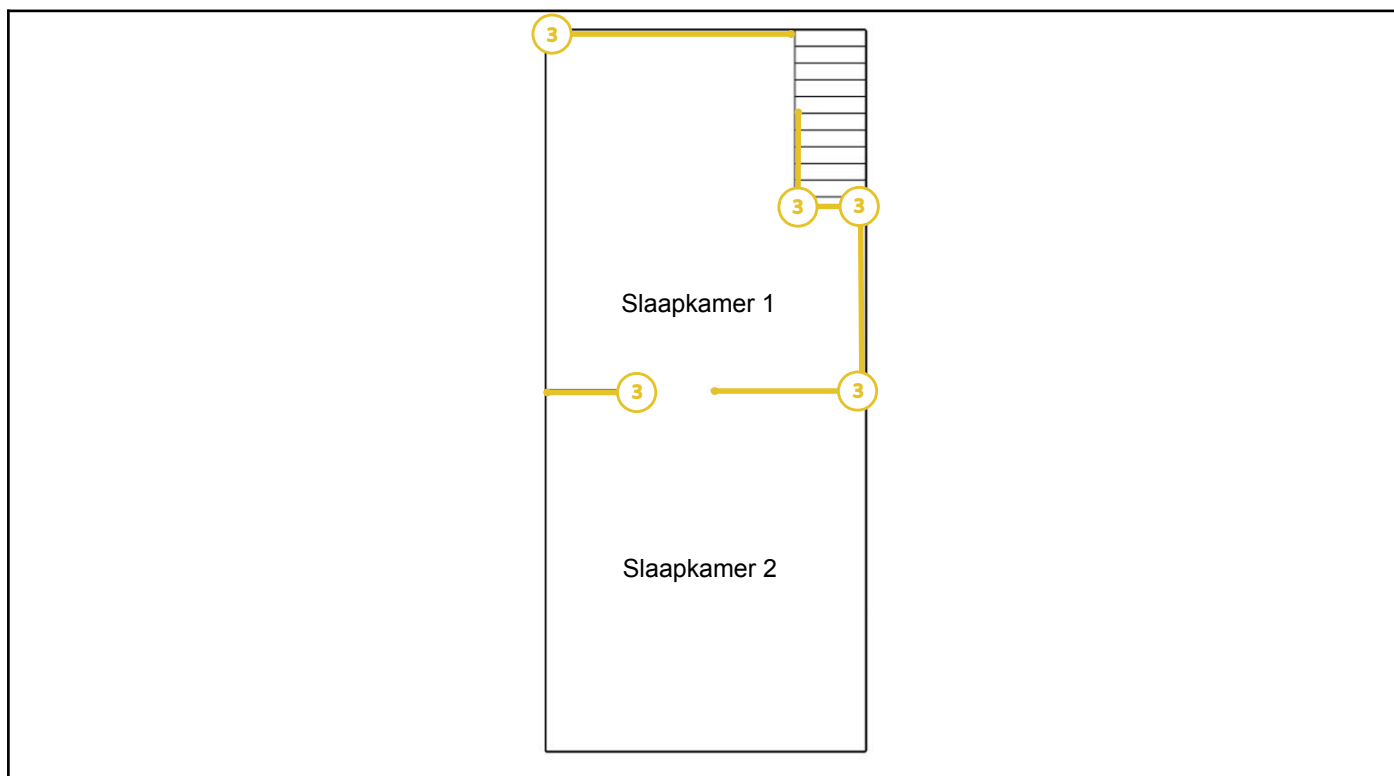
## Plan 1.3: Verd.: + 1 wanden

| Beschrijving | Type | Actie |
|---|---|---|
| 3. Binnenmuren | Asbestmateriaal | Zorgvuldig beheren |

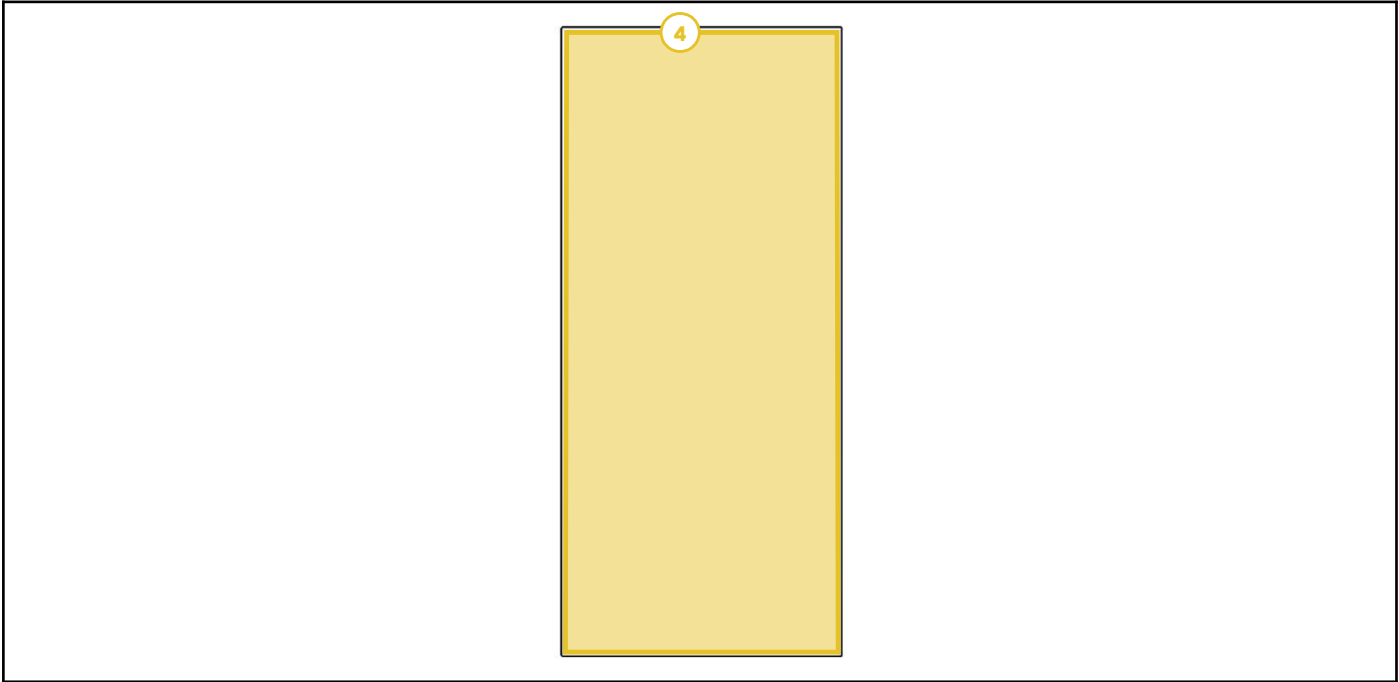
# Plan 1.5: Onderdak

| Beschrijving | Type | Actie |
|---|---|---|
| 4. Onderdak | Asbestmateriaal | Zorgvuldig beheren |

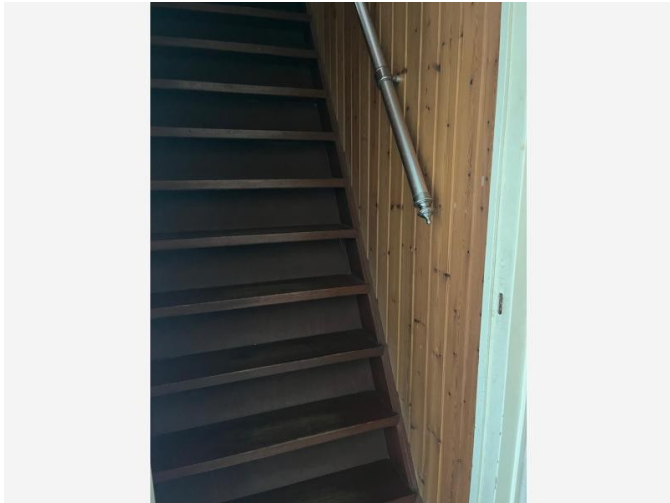
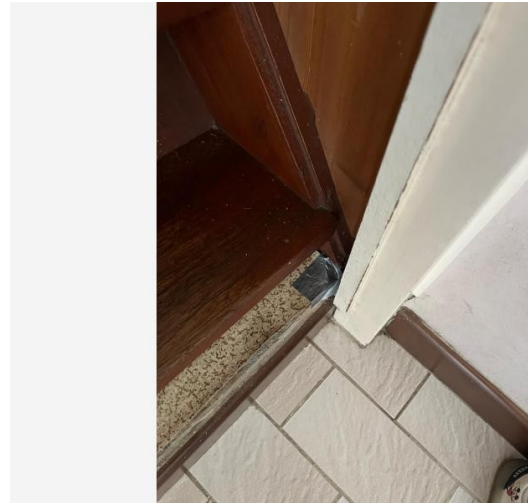
## Fiche 10: Vloerzeil onderkant trap

Geen asbest

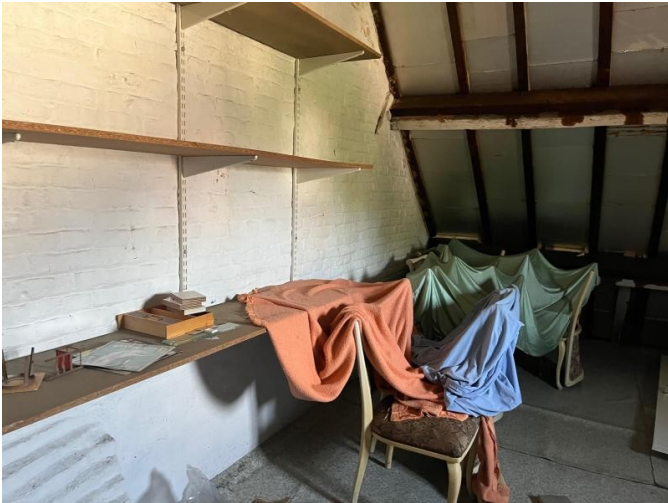
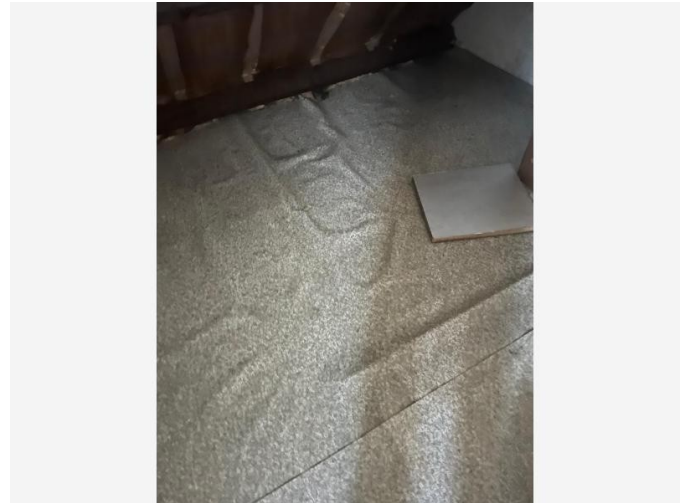
## Fiche 11: Vloerzeil zolder

Geen asbest
