# Asbestinventarisatattest

Centrumstraat 35, 9920 Lievegem

Attestnummer : 20260517-000018.001

Uitgegeven op : 17.05.2026

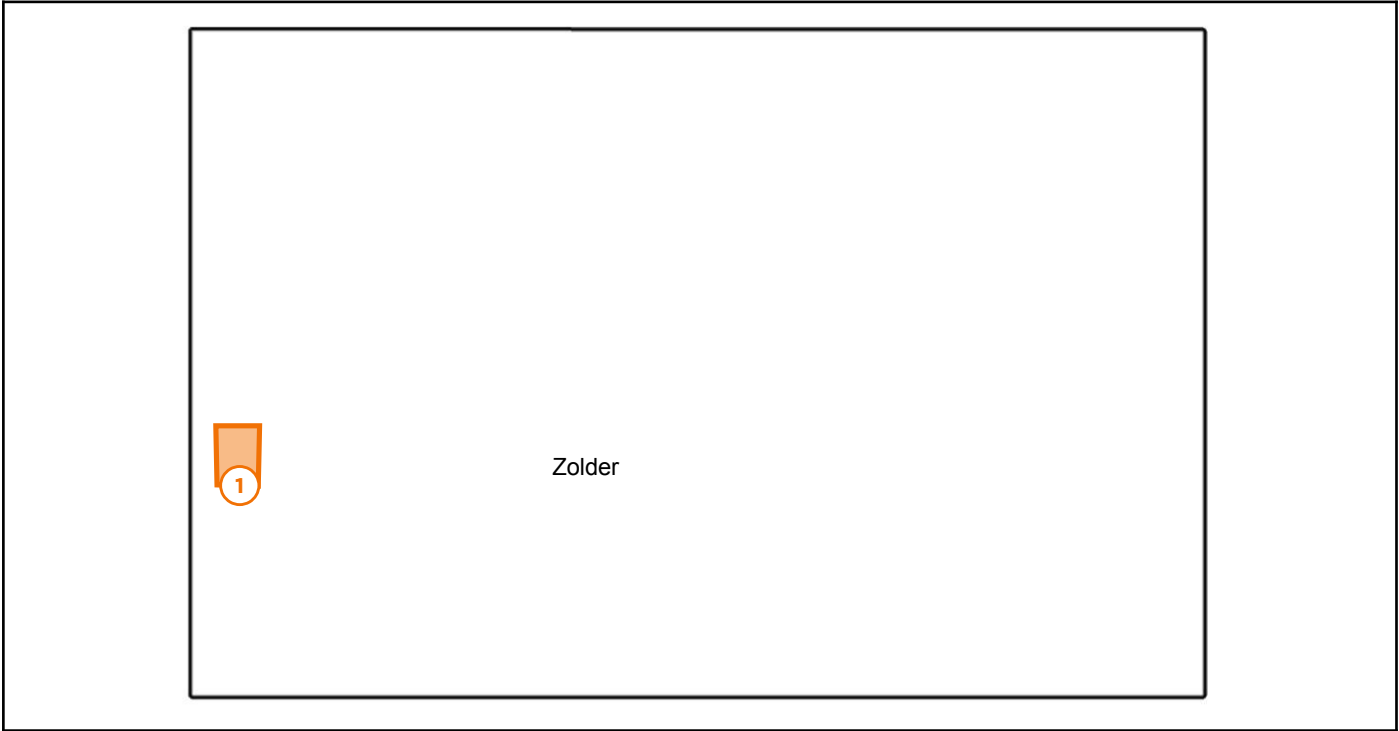
# Plan 1.4: Verd.: +2

| Beschrijving | Type | Actie |
|---|---|---|
| 1. Rookgaskanaal woning | Asbestmateriaal | Verwijderen |

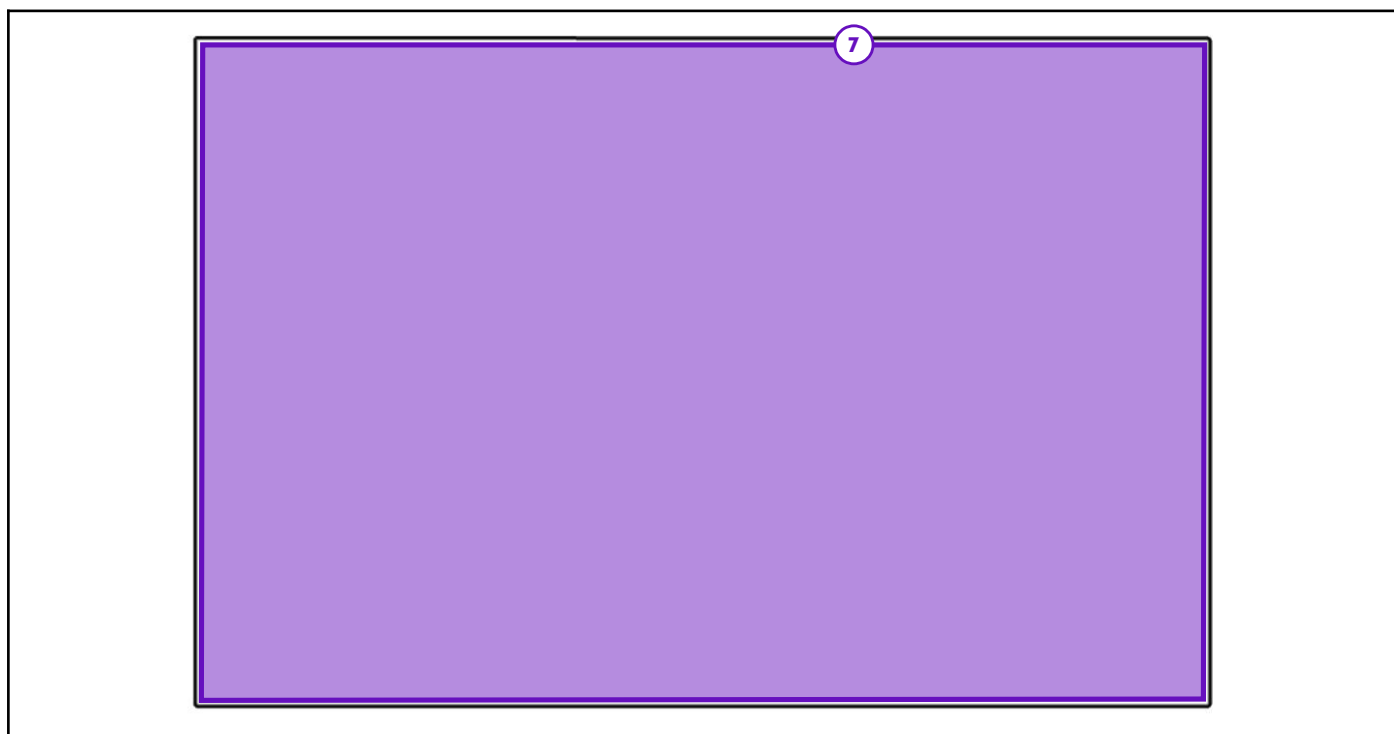
## Plan 1.5: Onderdak

| Beschrijving | Type | Actie |
|---|---|---|
| 7. Onderdak woning | Beperking | - |

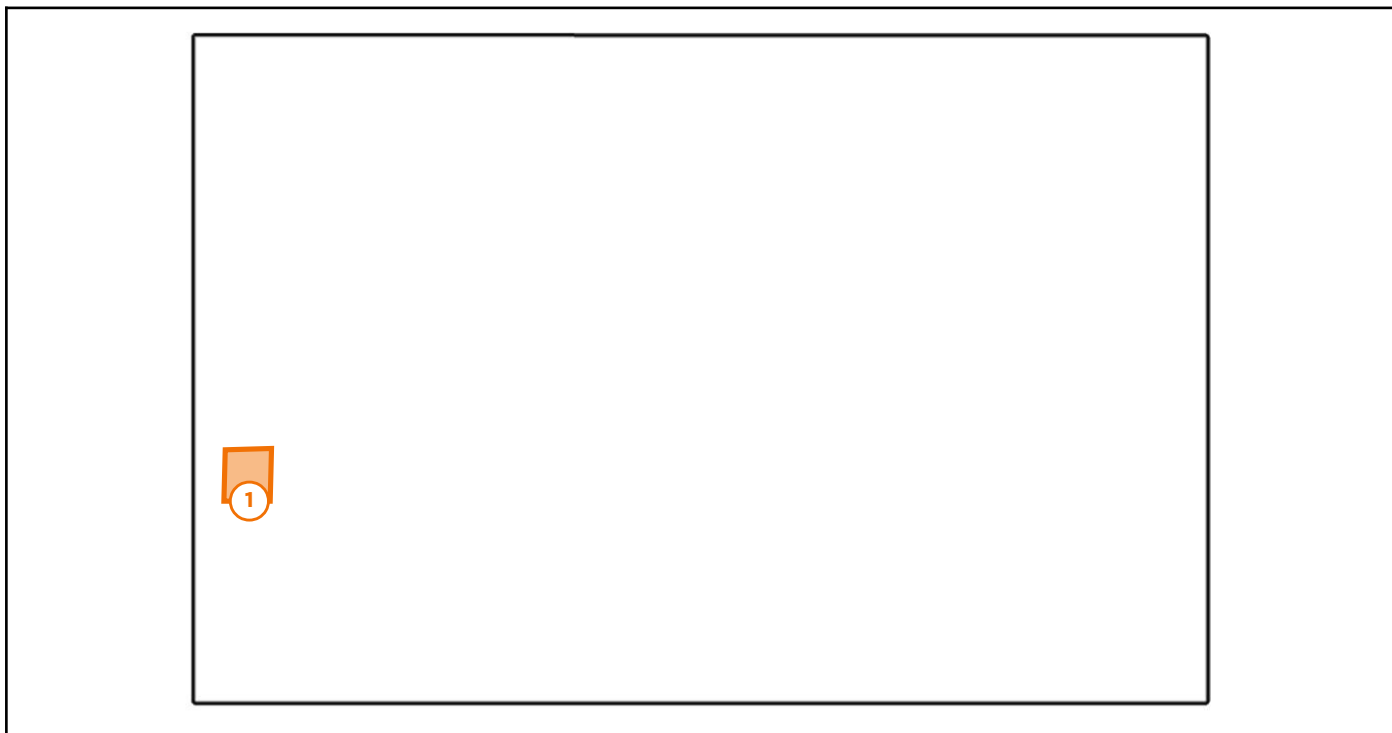
## Plan 1.6: Dak

| Beschrijving | Type | Actie |
|---|---|---|
| 1. Rookgaskanaal woning | Asbestmateriaal | <a href="#">Verwijderen</a> |

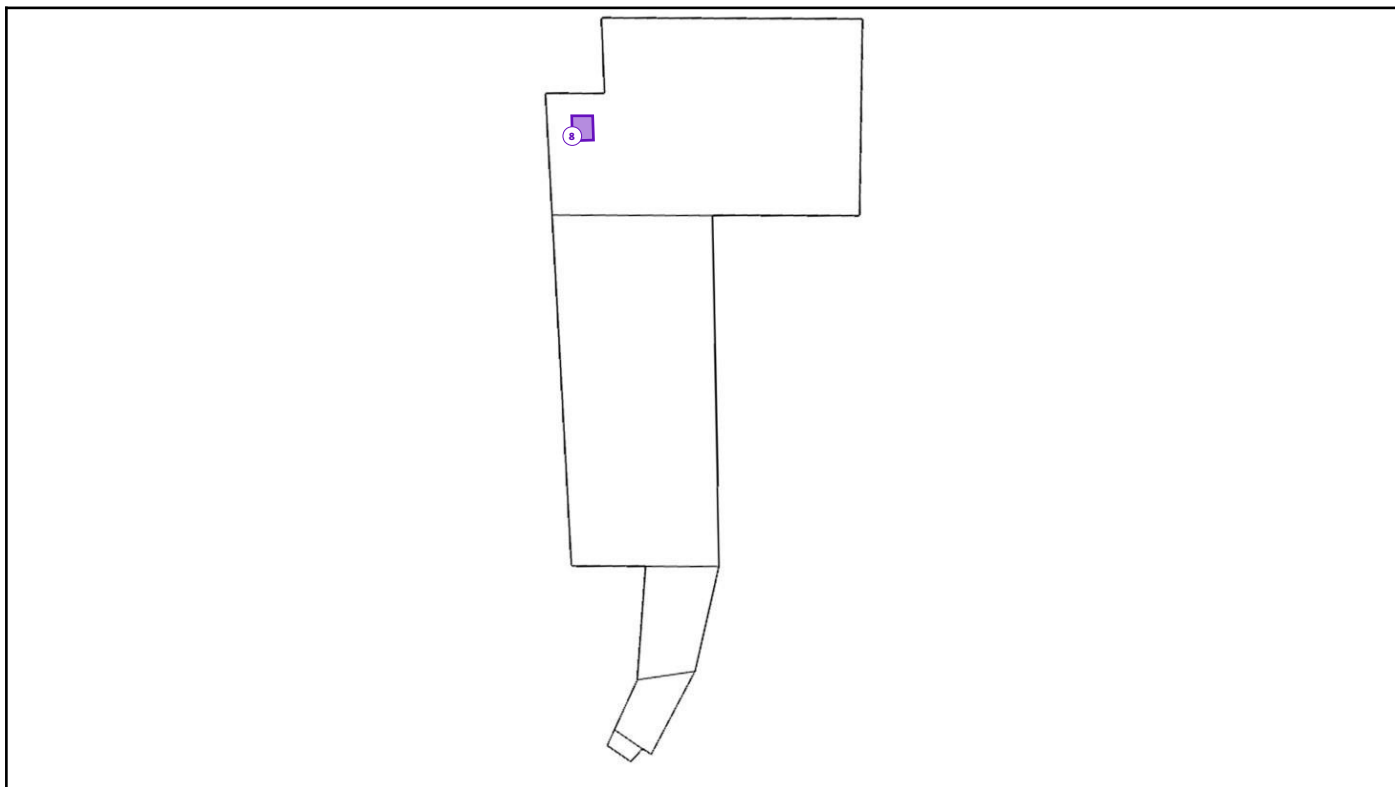
## Plan 2.3: Dak

| Beschrijving | Type | Actie |
|---|---|---|
| 8. Schouwpijp bijgebouw | Beperking | - |
