# Asbestinventarisatattest

Jeruzalemstraat 2, 2000 Antwerpen

Attestnummer : 20260908-000201.000

Uitgegeven op : 08.09.2026

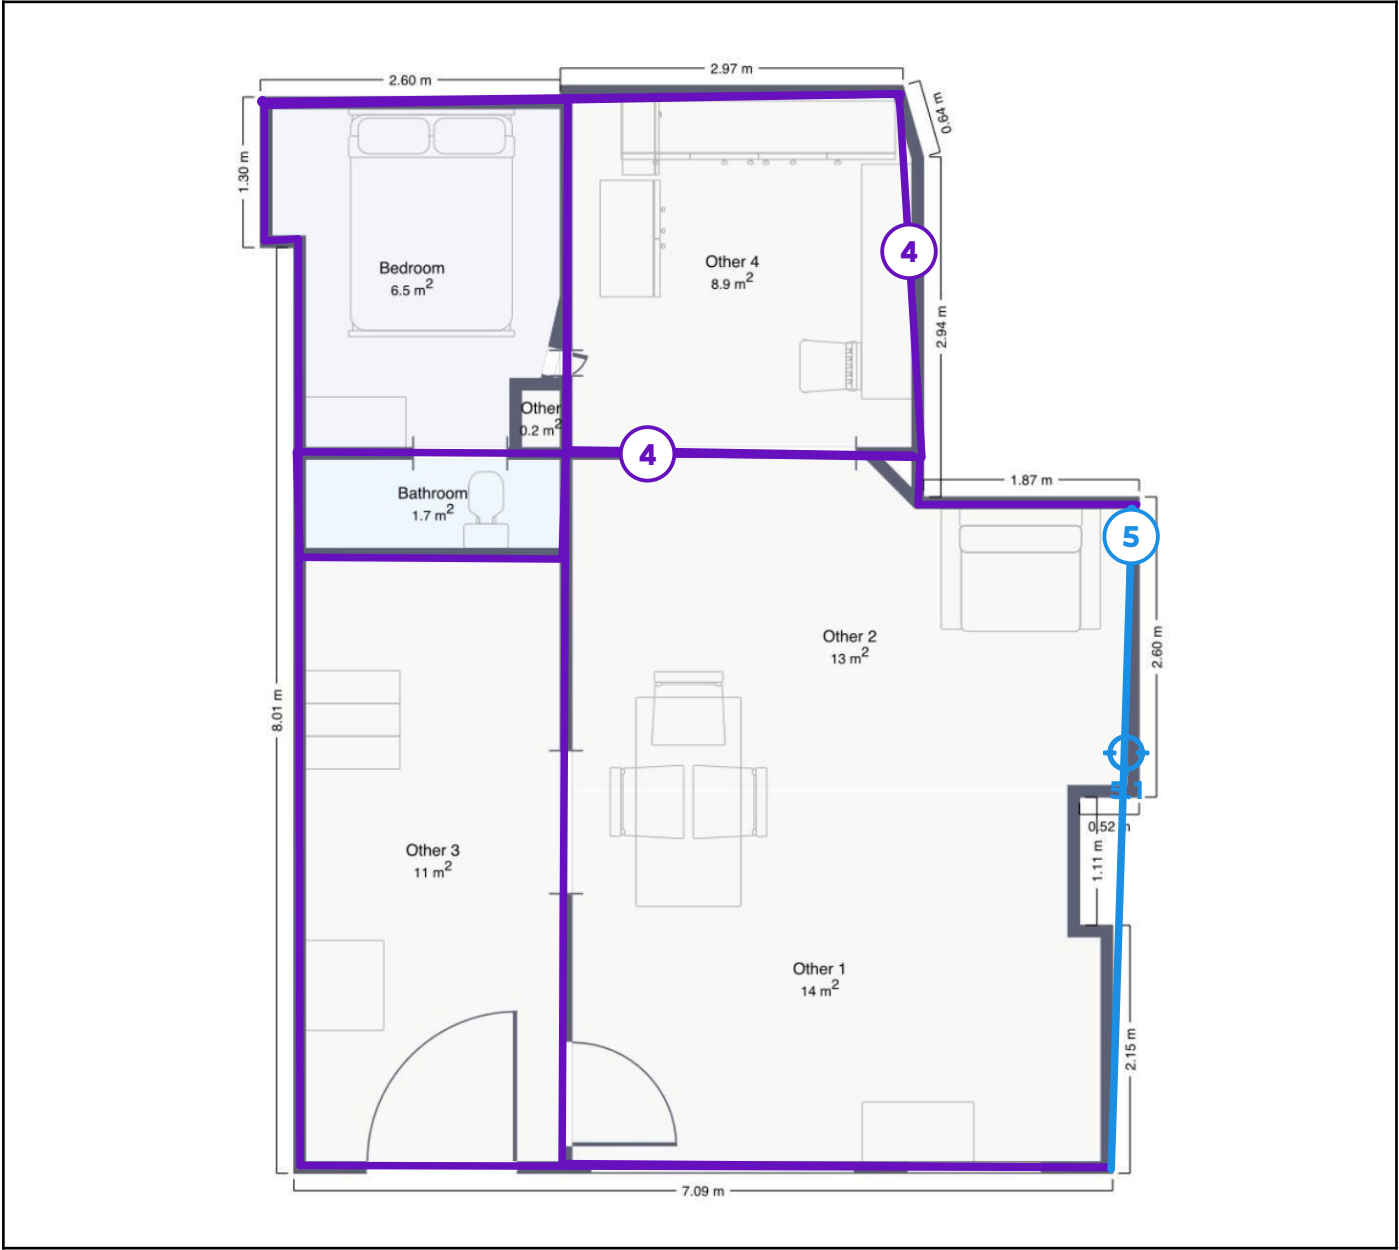
# Plan 1.2: Gelijkvloers pleisterwerk muren plan

| Beschrijving | Type | Actie |
|---|---|---|
| 5.1 Code: 1-001 | Mengmonster | - |

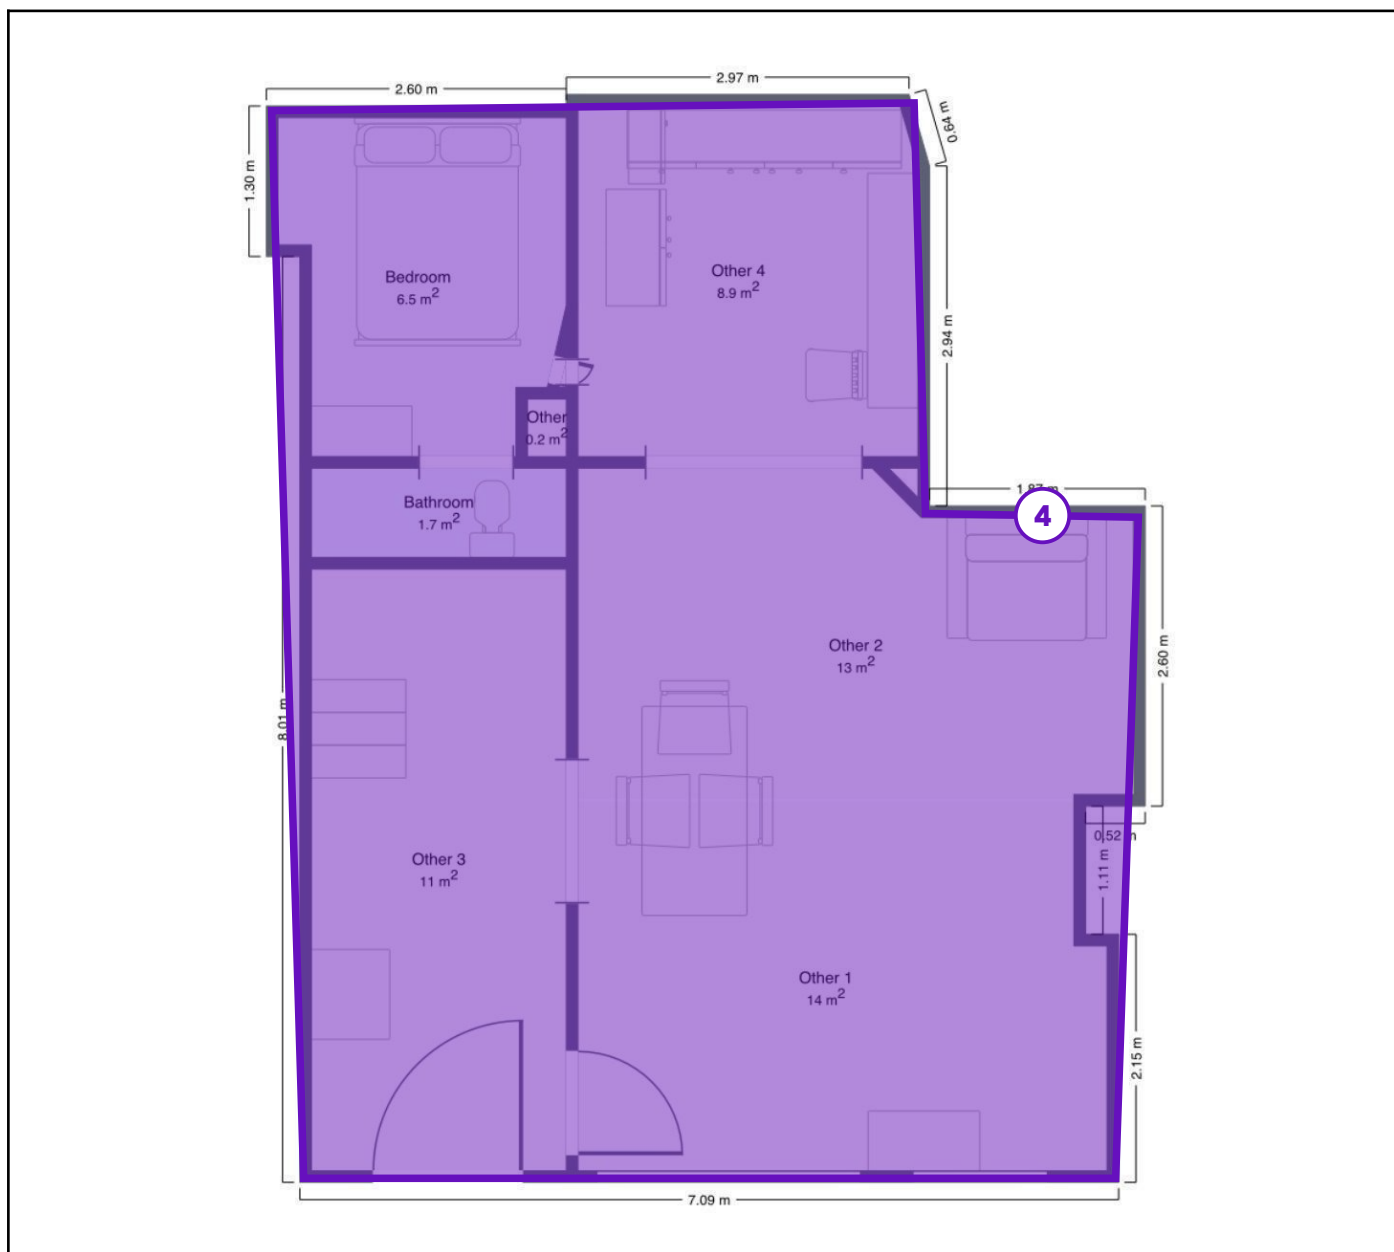
## Plan 1.3: Gelijkvloers pleisterwerk plafond plan

| Beschrijving | Type | Actie |
|---|---|---|
| 4. Plafonds en muren bestaande uit voorzetpanelen | Advies | - |

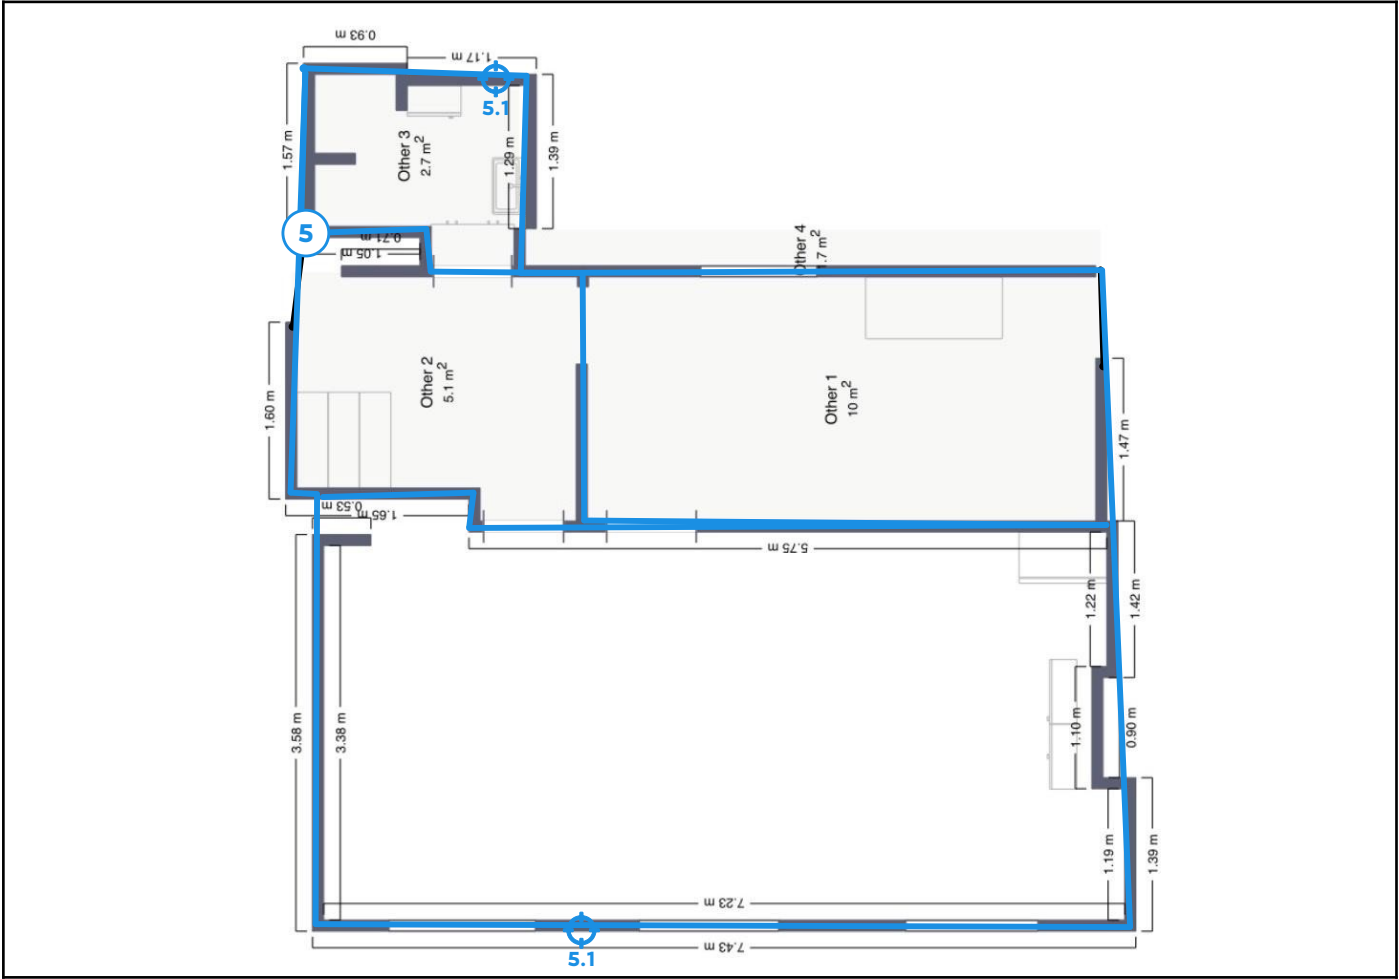
# Plan 1.5: V1 pleisterwerk muren plan

| Beschrijving | Type | Actie |
|---|---|---|
| 5.1 Code: 1-001 | Mengmonster | - |

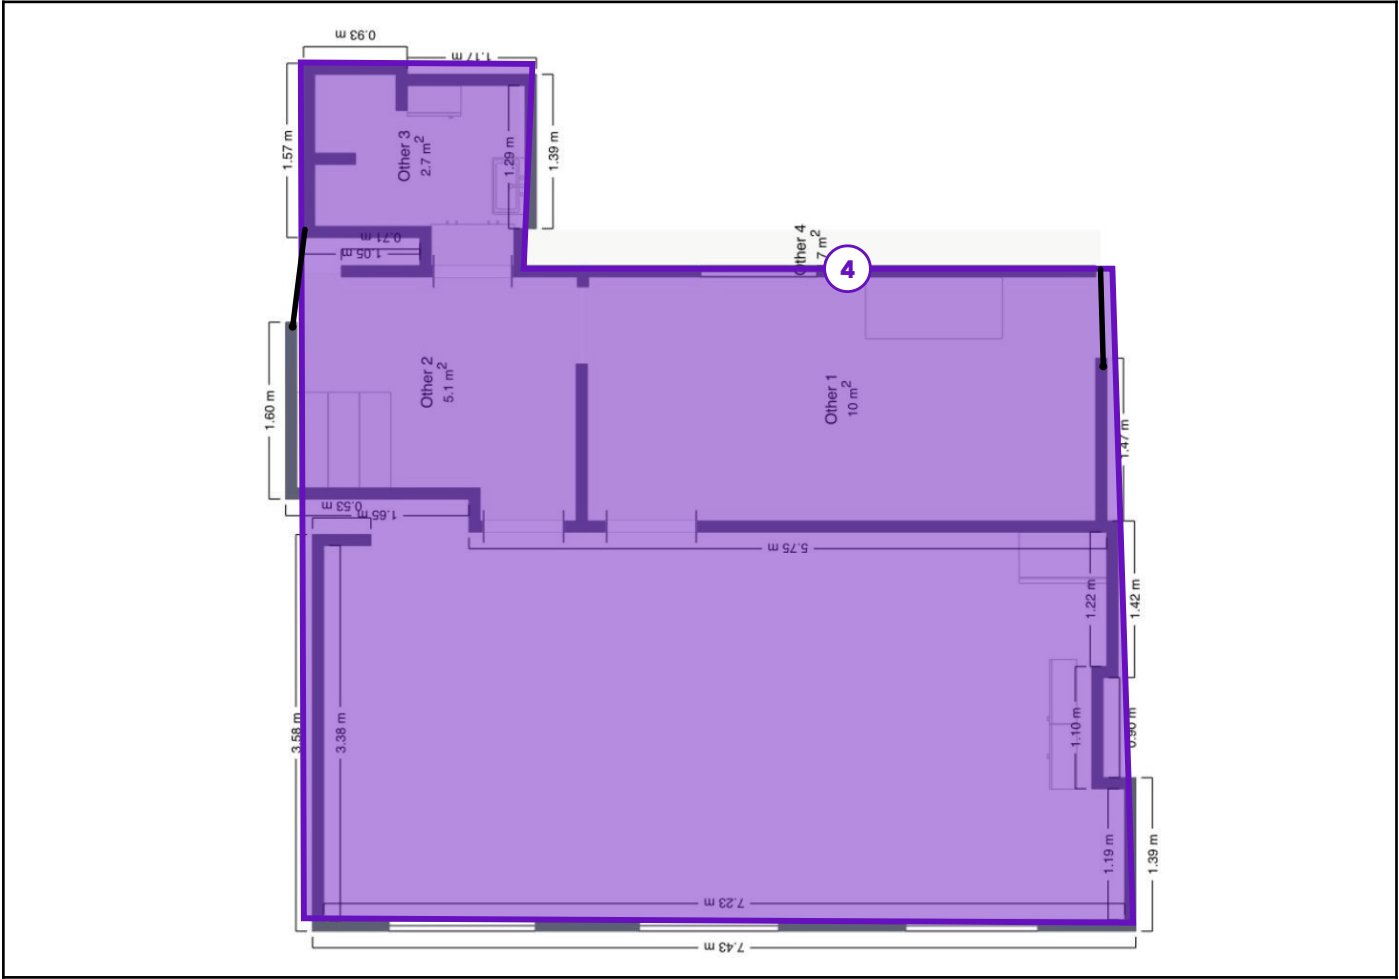
# Plan 1.6: V1 pleisterwerk plafond plan

| Beschrijving | Type | Actie |
|---|---|---|
| 4. Plafonds en muren bestaande uit voorzetpanelen | Advies | - |

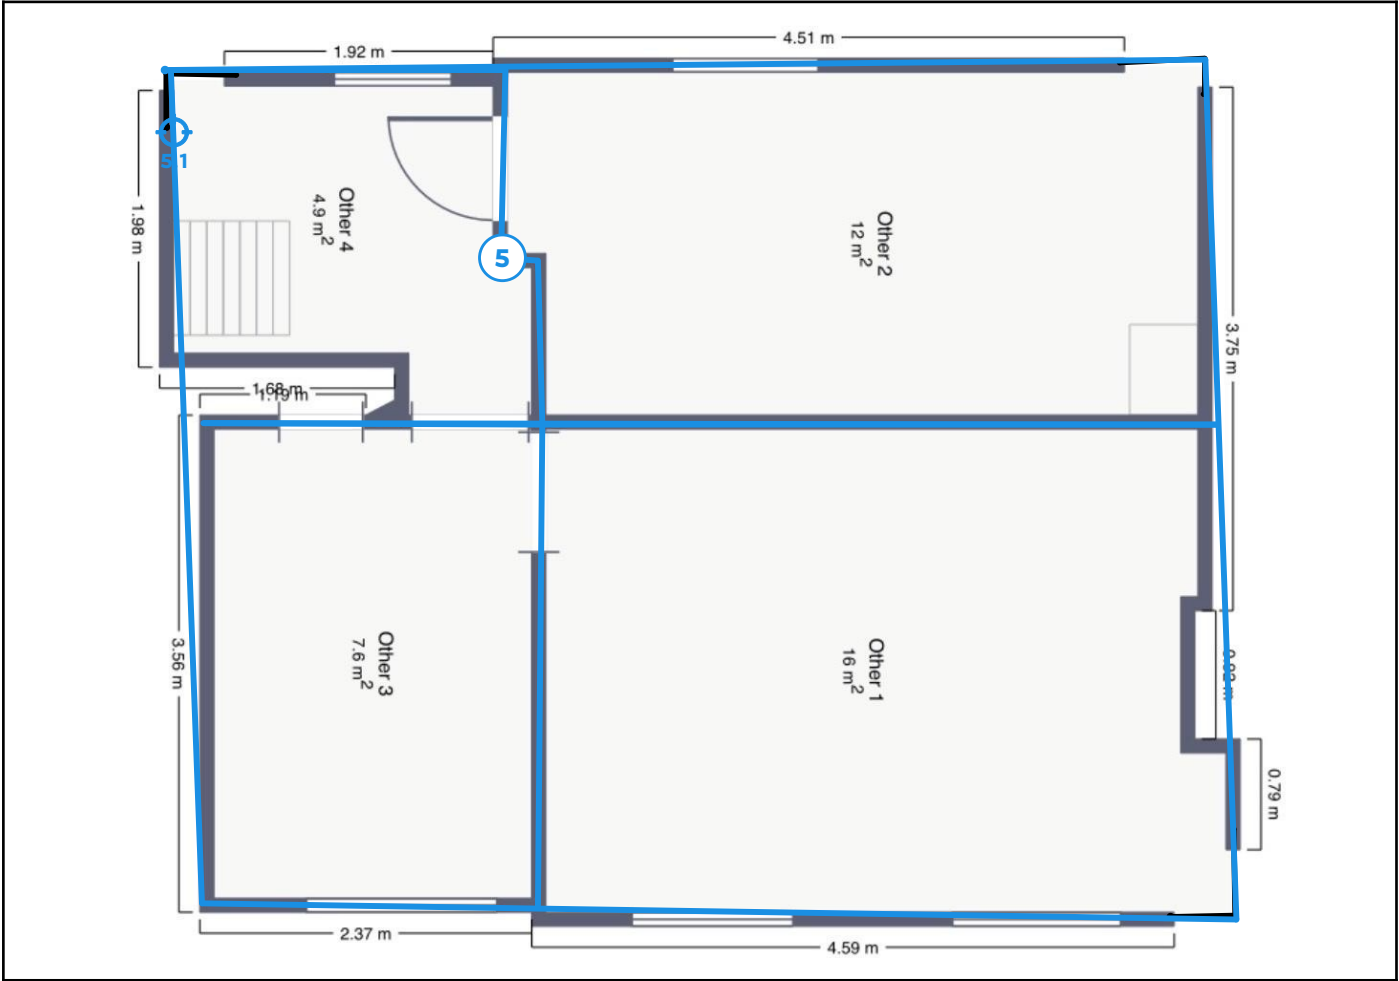
# Plan 1.7: V2 pleisterwerk muren plan

| Beschrijving | Type | Actie |
|---|---|---|
| 5.1 Code: 1-001 | Mengmonster | - |

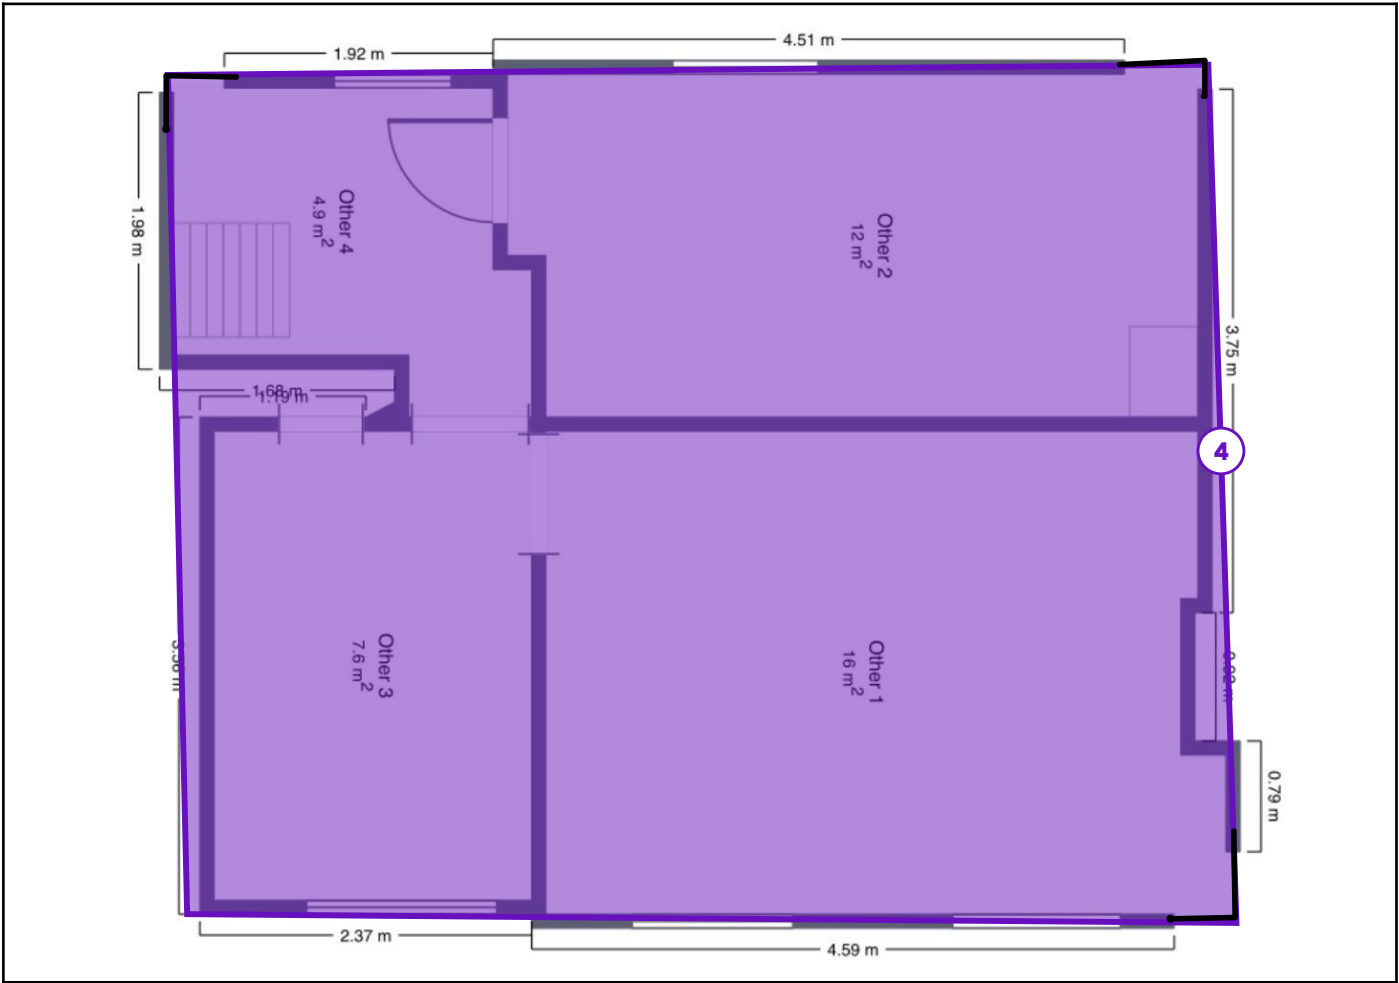
# Plan 1.8: V2 pleisterwerk plafond plan

| Beschrijving | Type | Actie |
|---|---|---|
| 4. Plafonds en muren bestaande uit voorzetpanelen | Advies | - |

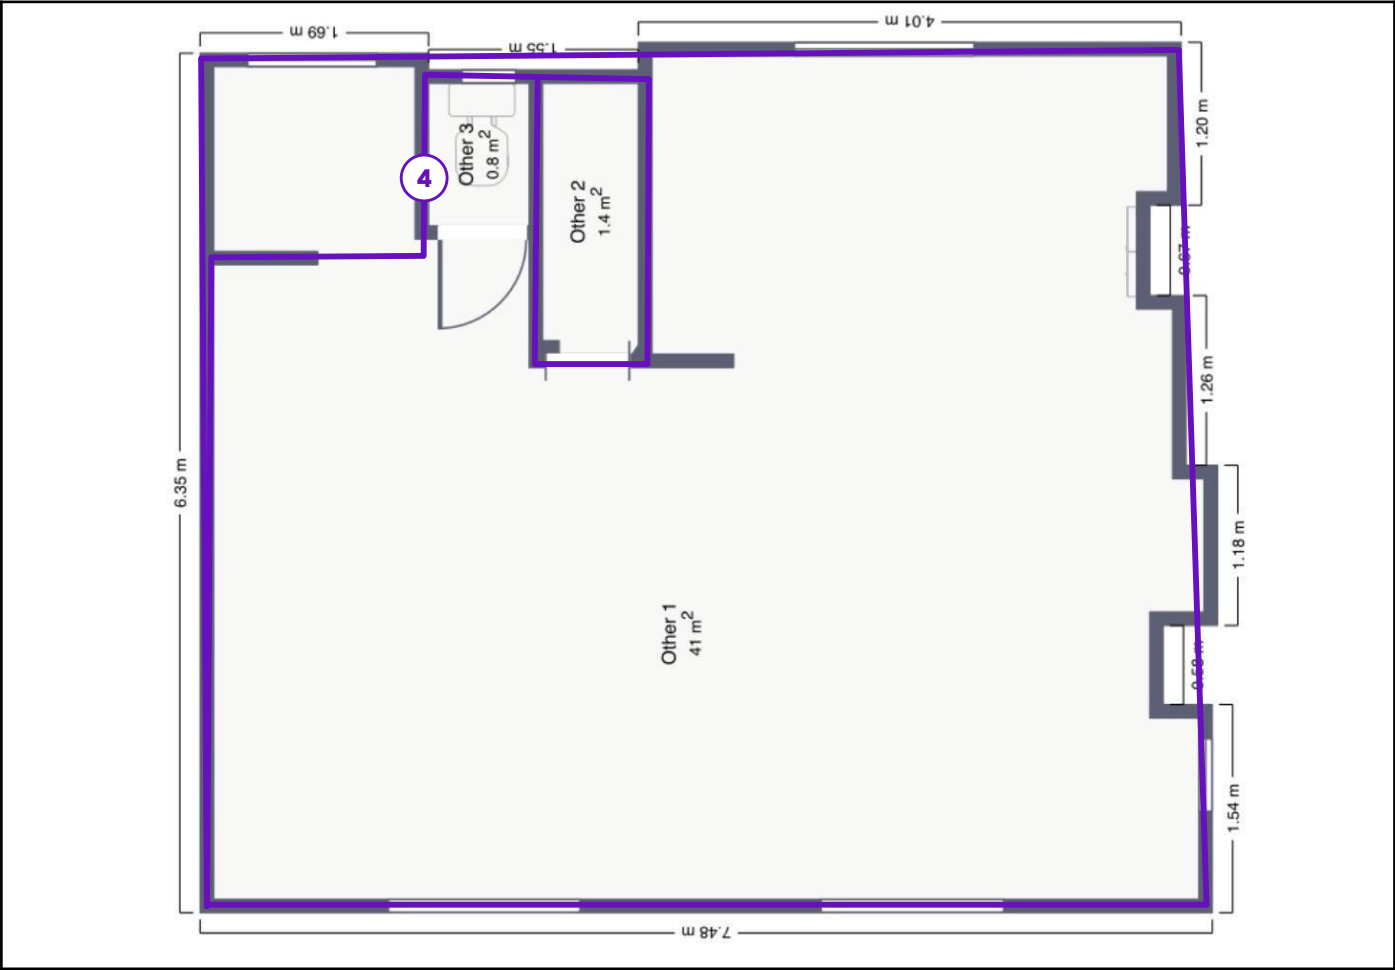
# Plan 1.9: V3 pleisterwerk muren plan

| Beschrijving | Type | Actie |
|---|---|---|
| 4. Plafonds en muren bestaande uit voorzetpanelen | Advies | - |
