# Asbestinventarisatetest

Lijsterbessenlaan 32, 3090 Overijse

Attestnummer : 20260128-000342.000

## Niet-asbestveilig

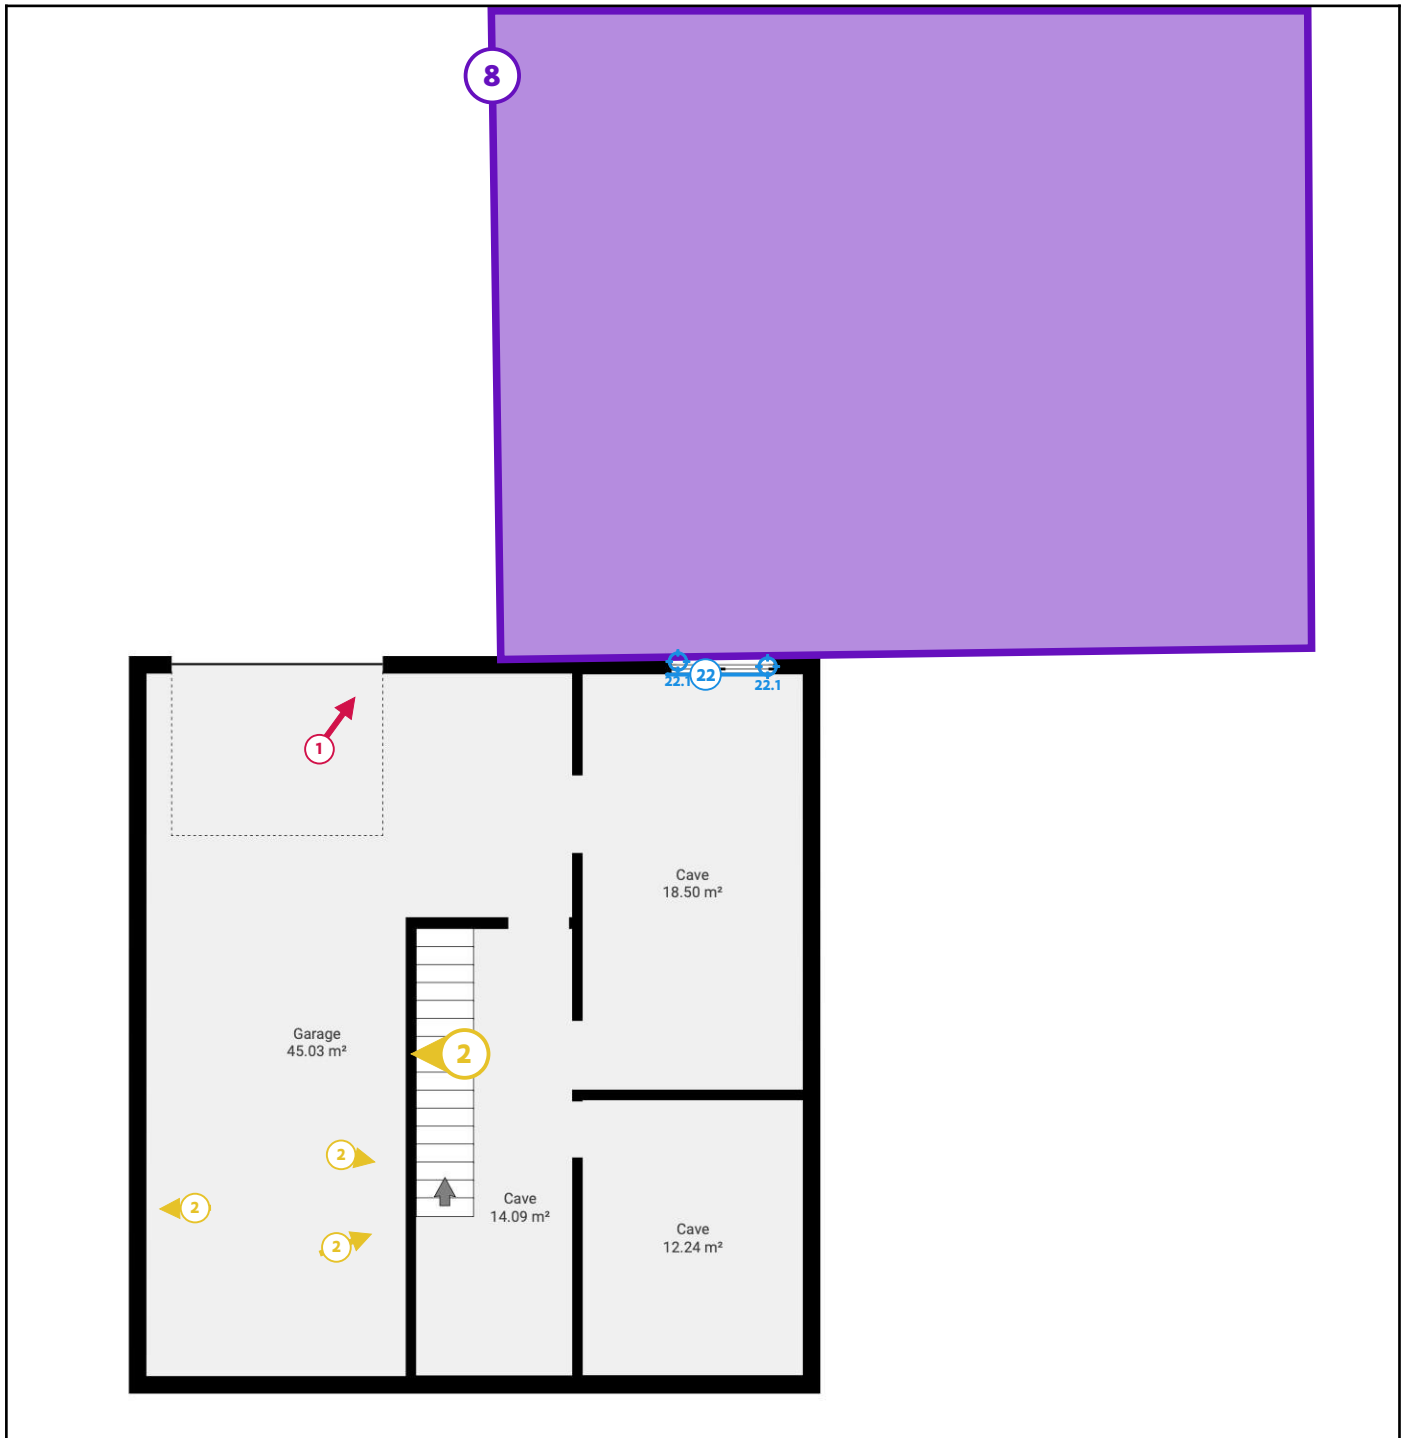
# Plan 1.1: PLAN-1

Beschrijving	Type	Actie
1. ASBESTCEMENTBUIS	Asbestmateriaal	Dringend verwijderen
2. BAKELIET	Asbestmateriaal	Zorgvuldig beheren

8. OVERWOEKERENDE VEGETATIE	Beperking	-
22. CREPI ACHTERGEVEL	Geen asbest	-
22.1 Code: MM05	Mengmonster	-

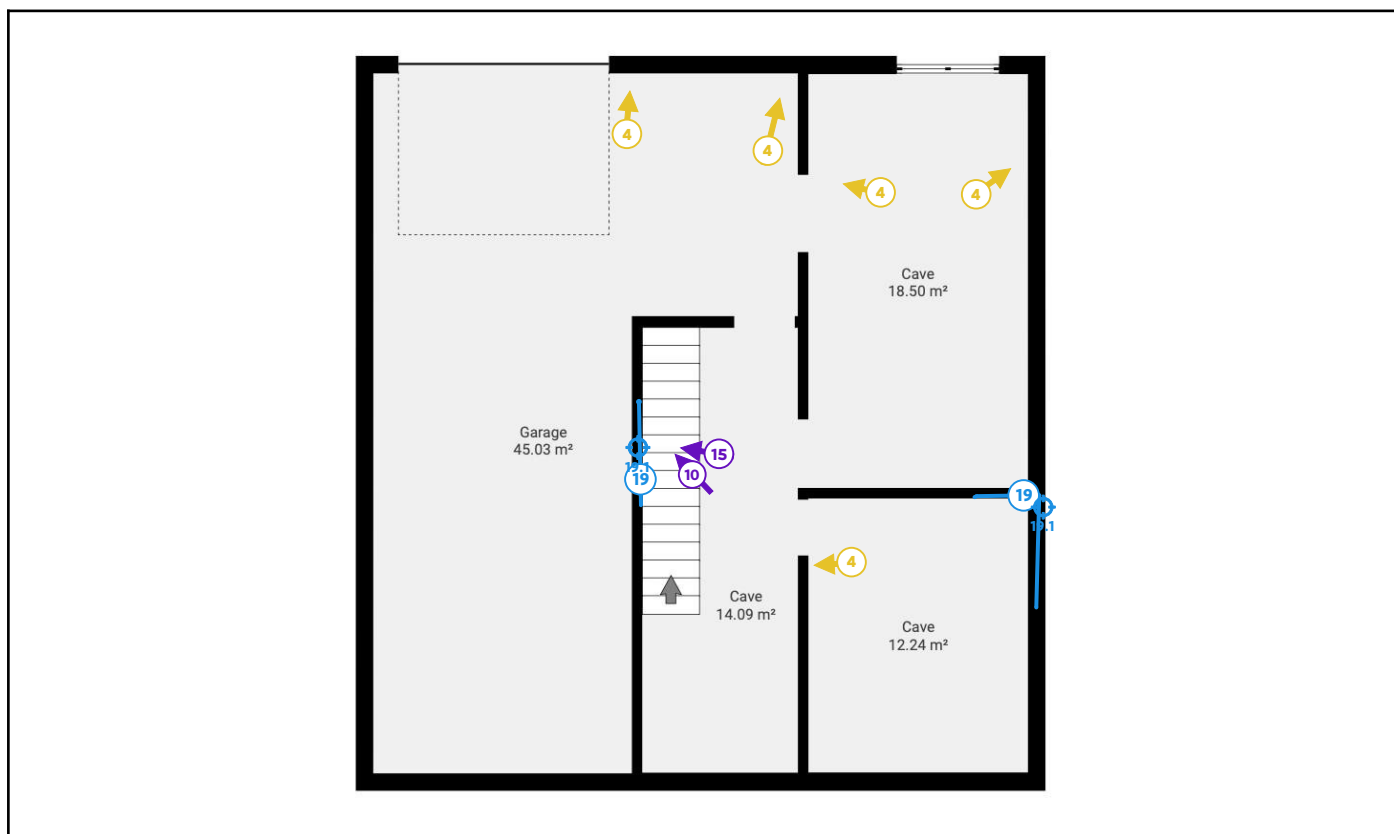
## Plan 1.3: PLAN-1

Beschrijving	Type	Actie
4. BAKELIET SCHAKELAARS EN RADIATORKNOP	Asbestmateriaal	Zorgvuldig beheren
10. PAKKING STOOKKETEL	Beperking	-
15. PAKKING/DICHTING MAZOUTKETEL	Advies	-
19. PLEISTER/CEMENT BINNENWAND KELDER	Geen asbest	-
19.1 Code: MM04	Mengmonster	-

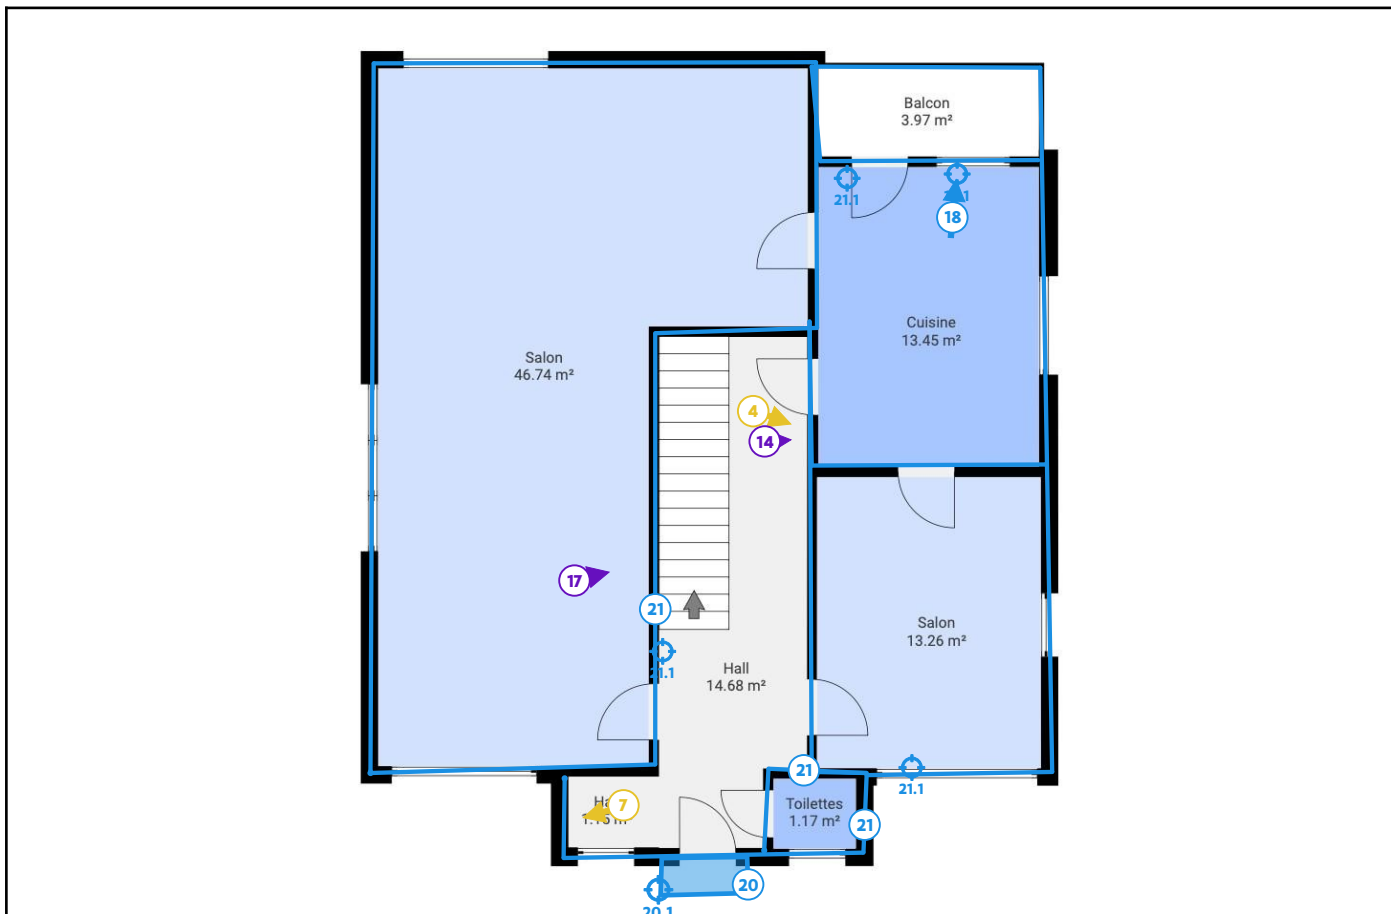
## Plan 1.4: PLAN+0

Beschrijving	Type	Actie
4. BAKELIET SCHAKELAARS EN RADIATORKNOP	Asbestmateriaal	Zorgvuldig beheren
7. BAKELIET TELLERKAST	Asbestmateriaal	Zorgvuldig beheren
14. PAKKING RADIATOR	Advies	-
17. GLANZENDE KACHELKOORD	Advies	-
18. COATING WASBAK KEUKEN	Geen asbest	-
18.1 Code: MM09	Puntmonster	-
20. ROOFING INKOM	Geen asbest	-
20.1 Code: MM03	Puntmonster	-

21. PLEISTERWERK - MUUR	Geen asbest	-
21.1 Code: MM01	Mengmonster	-

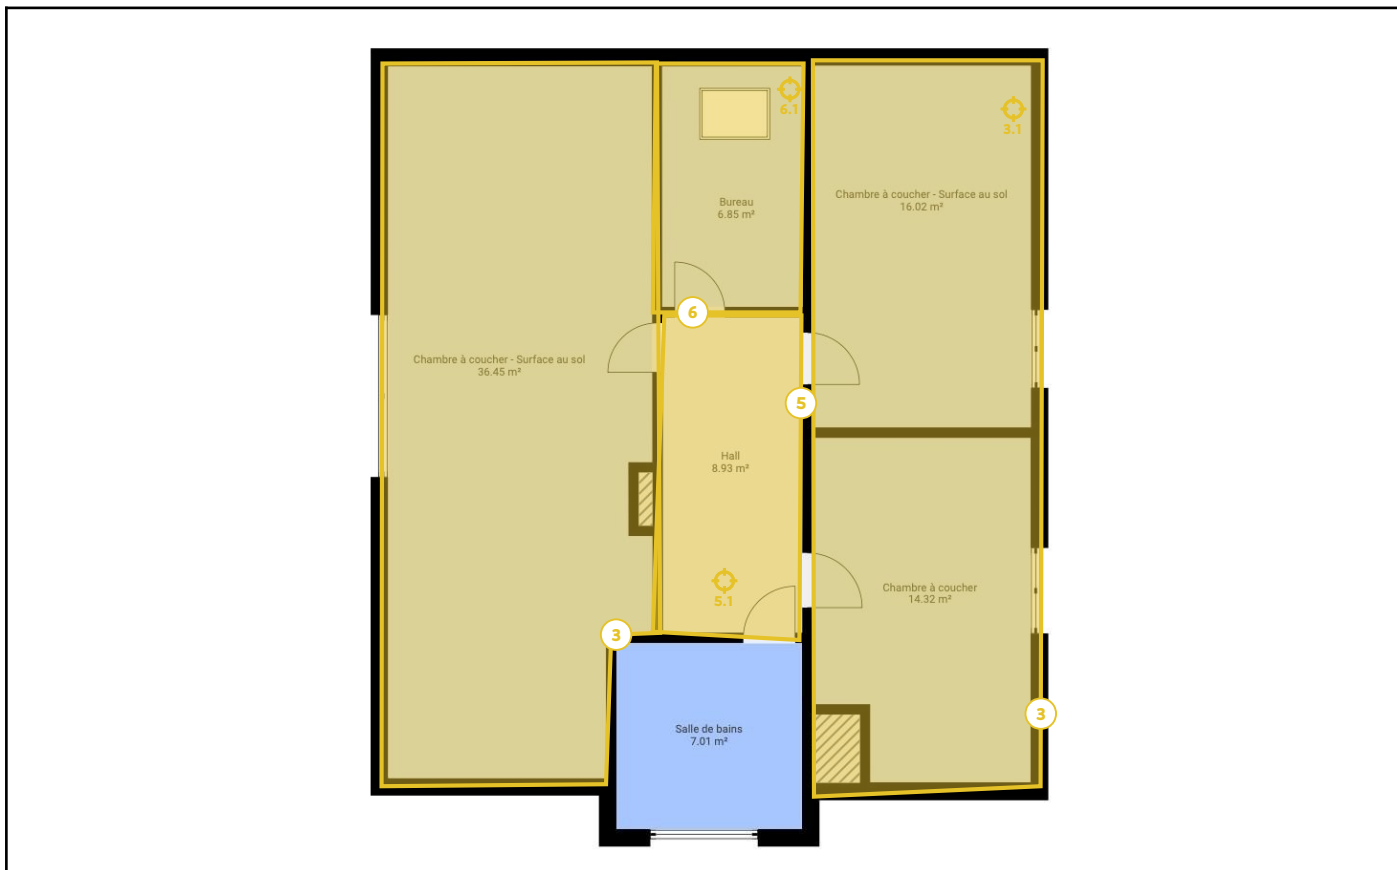
## Plan 1.7: PLAN+1

Beschrijving	Type	Actie
3. TEGELLIJM KAMERS	Asbestmateriaal	Zorgvuldig beheren
3.1 Code: MM07	Puntmonster	-
5. TEGELLIJM GANG	Asbestmateriaal	Zorgvuldig beheren
5.1 Code: MM08	Puntmonster	-
6. TEGELLIJM BUREAU +1	Asbestmateriaal	Zorgvuldig beheren
6.1 Code: MM06	Puntmonster	-

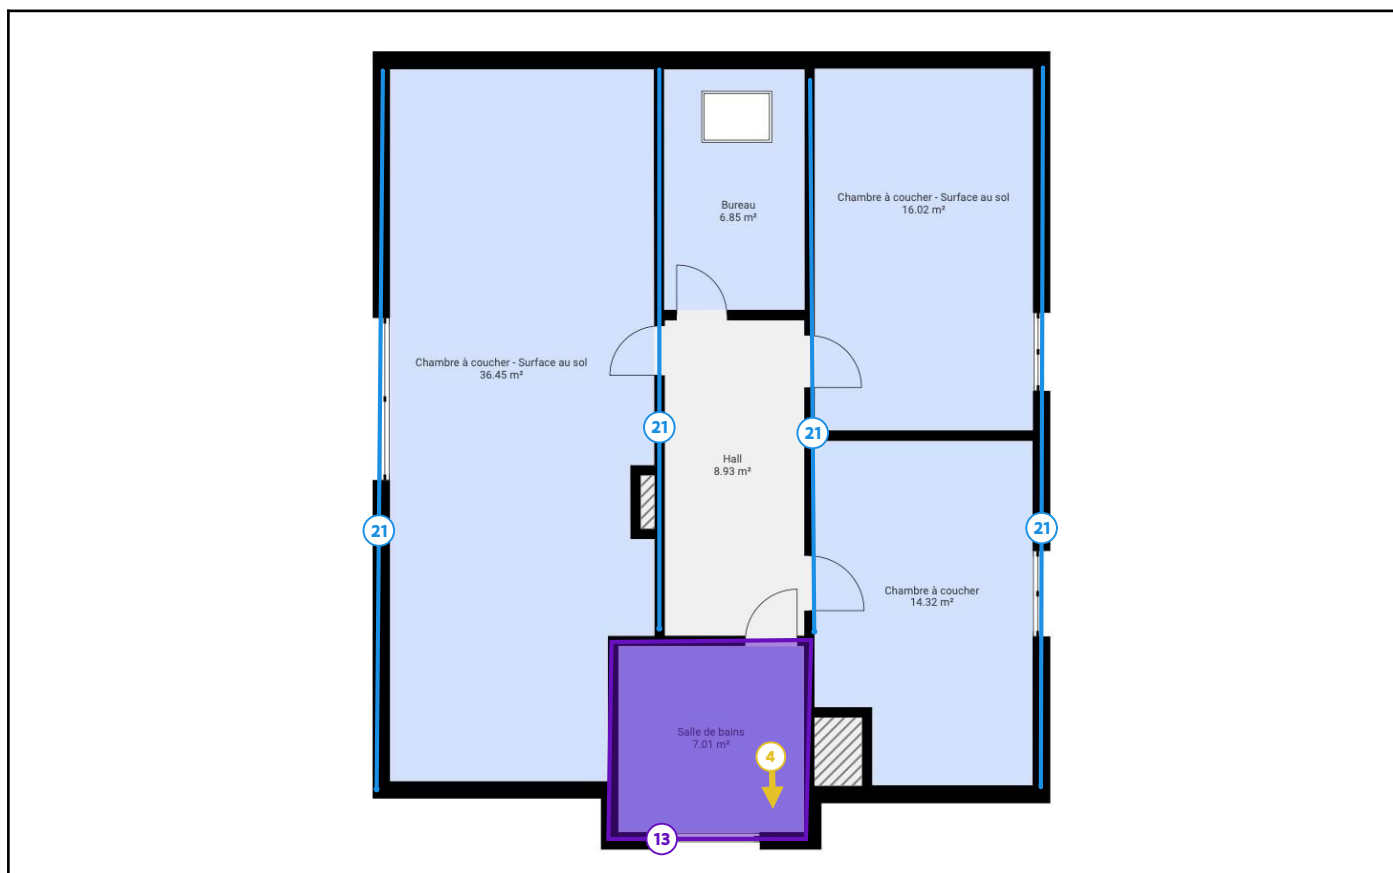
## Plan 1.8: PLAN+1

Beschrijving	Type	Actie
4. BAKELIET SCHAKELAARS EN RADIATORKNOP	Asbestmateriaal	Zorgvuldig beheren
13. TEGELLIJM	Advies	-
21. PLEISTERWERK - MUUR	Geen asbest	-

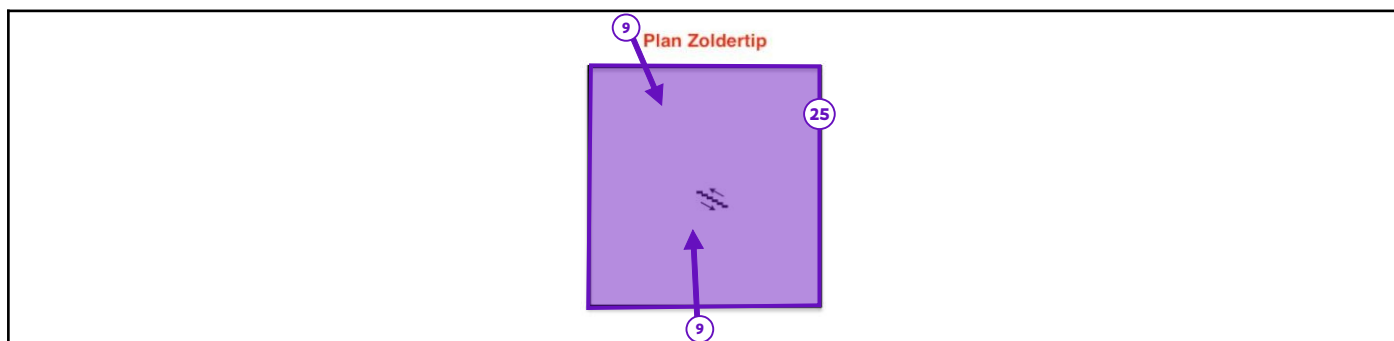
## Plan 1.9: PLAN ZOLDERTIP

Beschrijving	Type	Actie
9. SCHOORSTEEN (ROOKGASKANAAL)	Beperking	-
25. ONDERDAK UIT ZEIL	Overige ruimte of materiaal	-

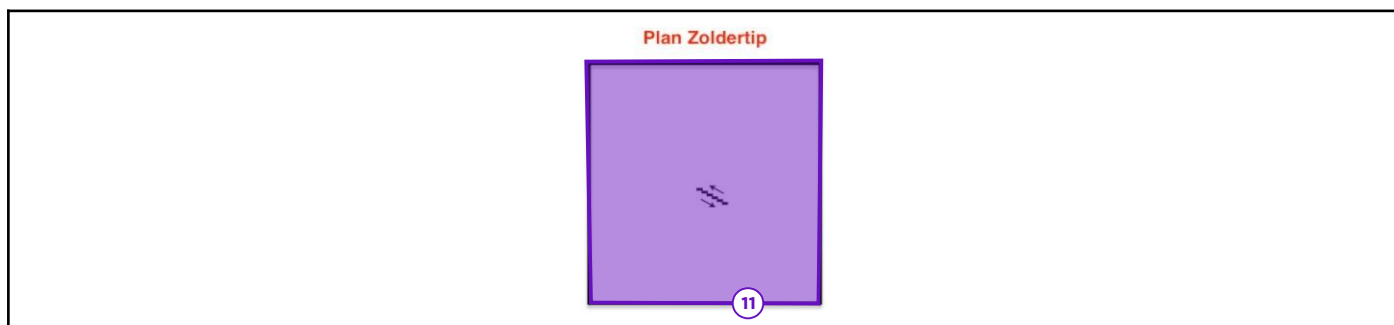
## Plan 1.11: PLAN ZOLDERTIP

Beschrijving	Type	Actie
11. ZOLDERVLOER NIET BELOOPBAAR	Beperking	-

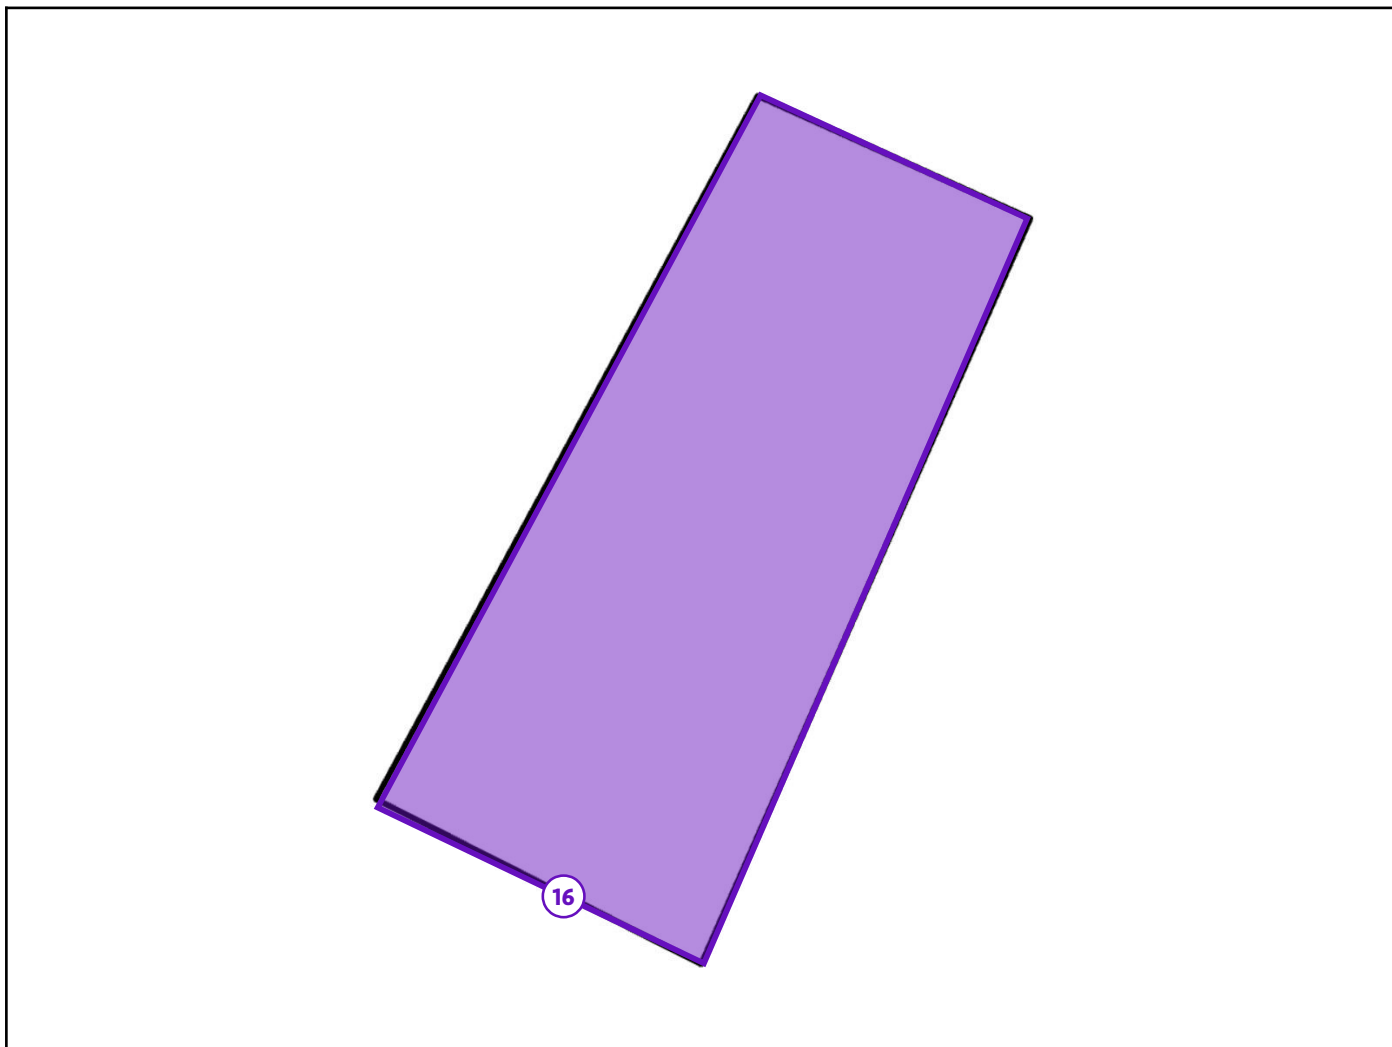
## Plan 2.1: Ingezonken garagetoegang plan

Beschrijving	Type	Actie
16. VERHARDING MET KLINKERS	Advies	-

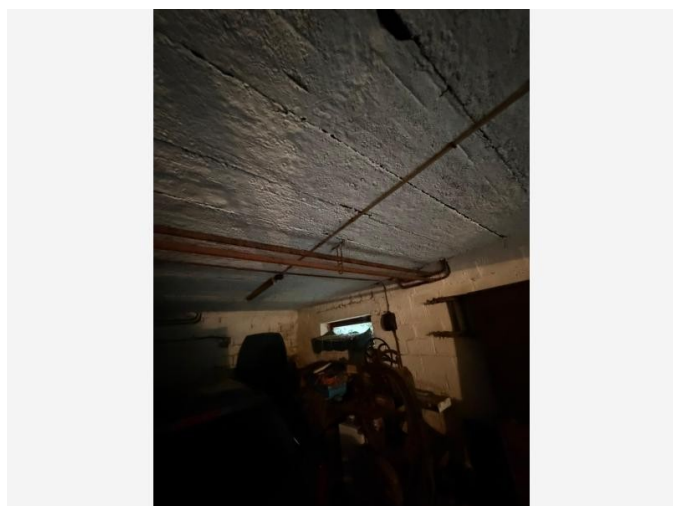
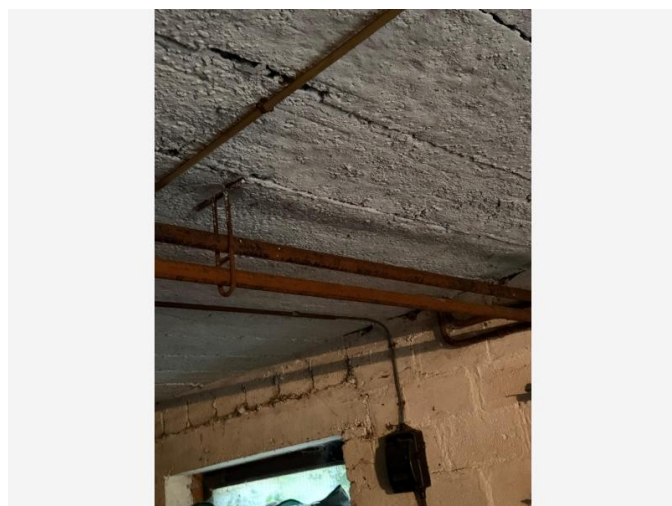
### Fiche 28: GEEN LEIDINGISOLATIE

Beschrijving	Notitie	Terug te vinden op plannen
Fiche 27: GEEN LIFTINFRASTRUCTUUR	Geen liftinfrastructuur aanwezig.	-
Fiche 28: GEEN LEIDINGISOLATIE	-	-
