# Asbestinventarisatetest

Statiestraat 17, 2340 Beerse

Attestnummer : 20240314-000017.000

## Niet-asbestveilig

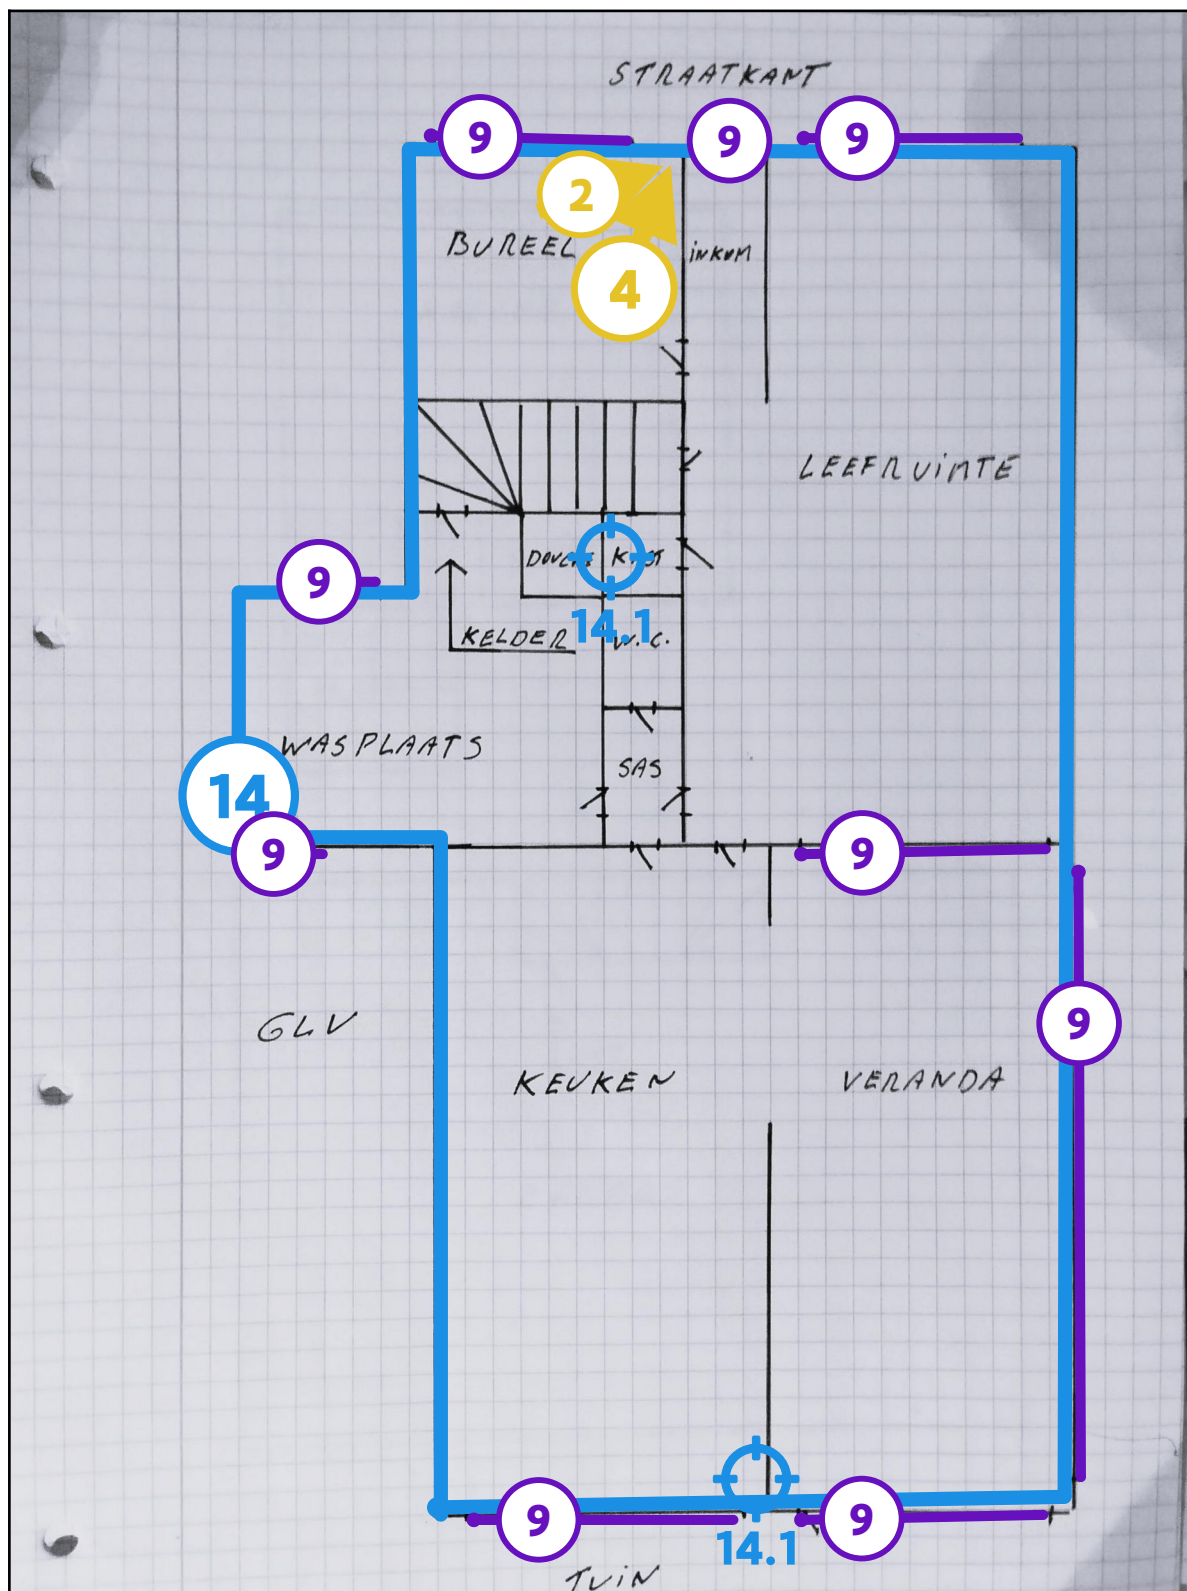
# Plan 1.1: GLV

2. hoofdschakelaar bakeliet	Asbestmateriaal	Zorgvuldig beheren
4. meterkast bakeliet	Asbestmateriaal	Zorgvuldig beheren
9. kitwerk ramen en buitendeuren	Advies	-
14. pleisterwerk muren	Geen asbest	-
14.1 Code: S1.	Mengmonster	-

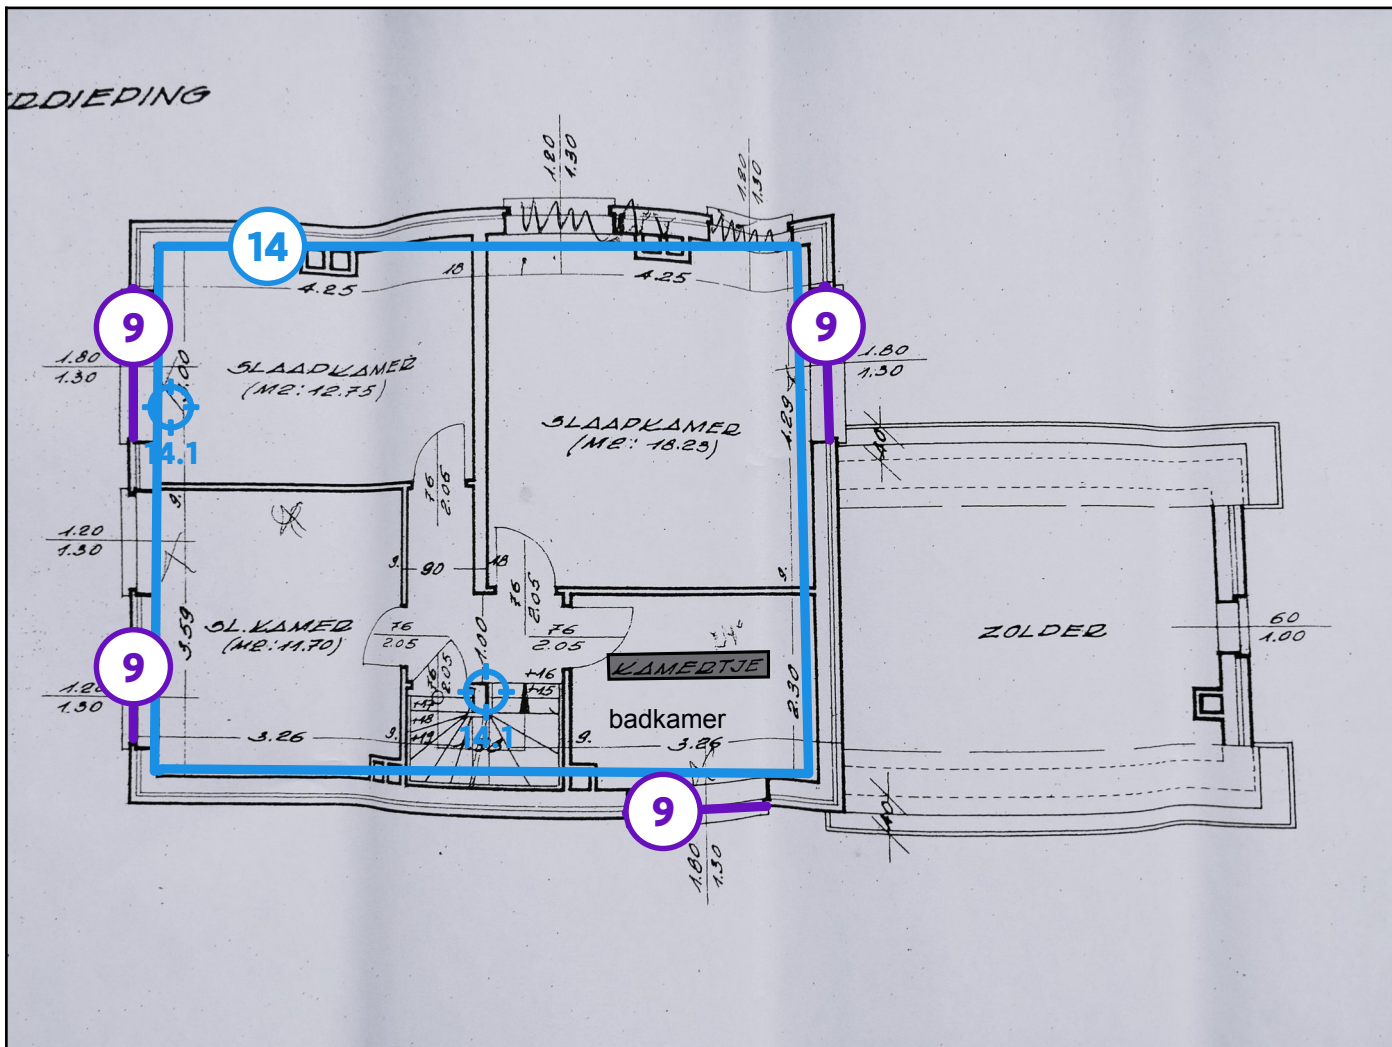
# Plan 1.2: V+1

Beschrijving	Type	Actie
9. kitwerk ramen en buitendeuren	Advies	-
14. pleisterwerk muren	Geen asbest	-
14.1 Code: S1.	Mengmonster	-

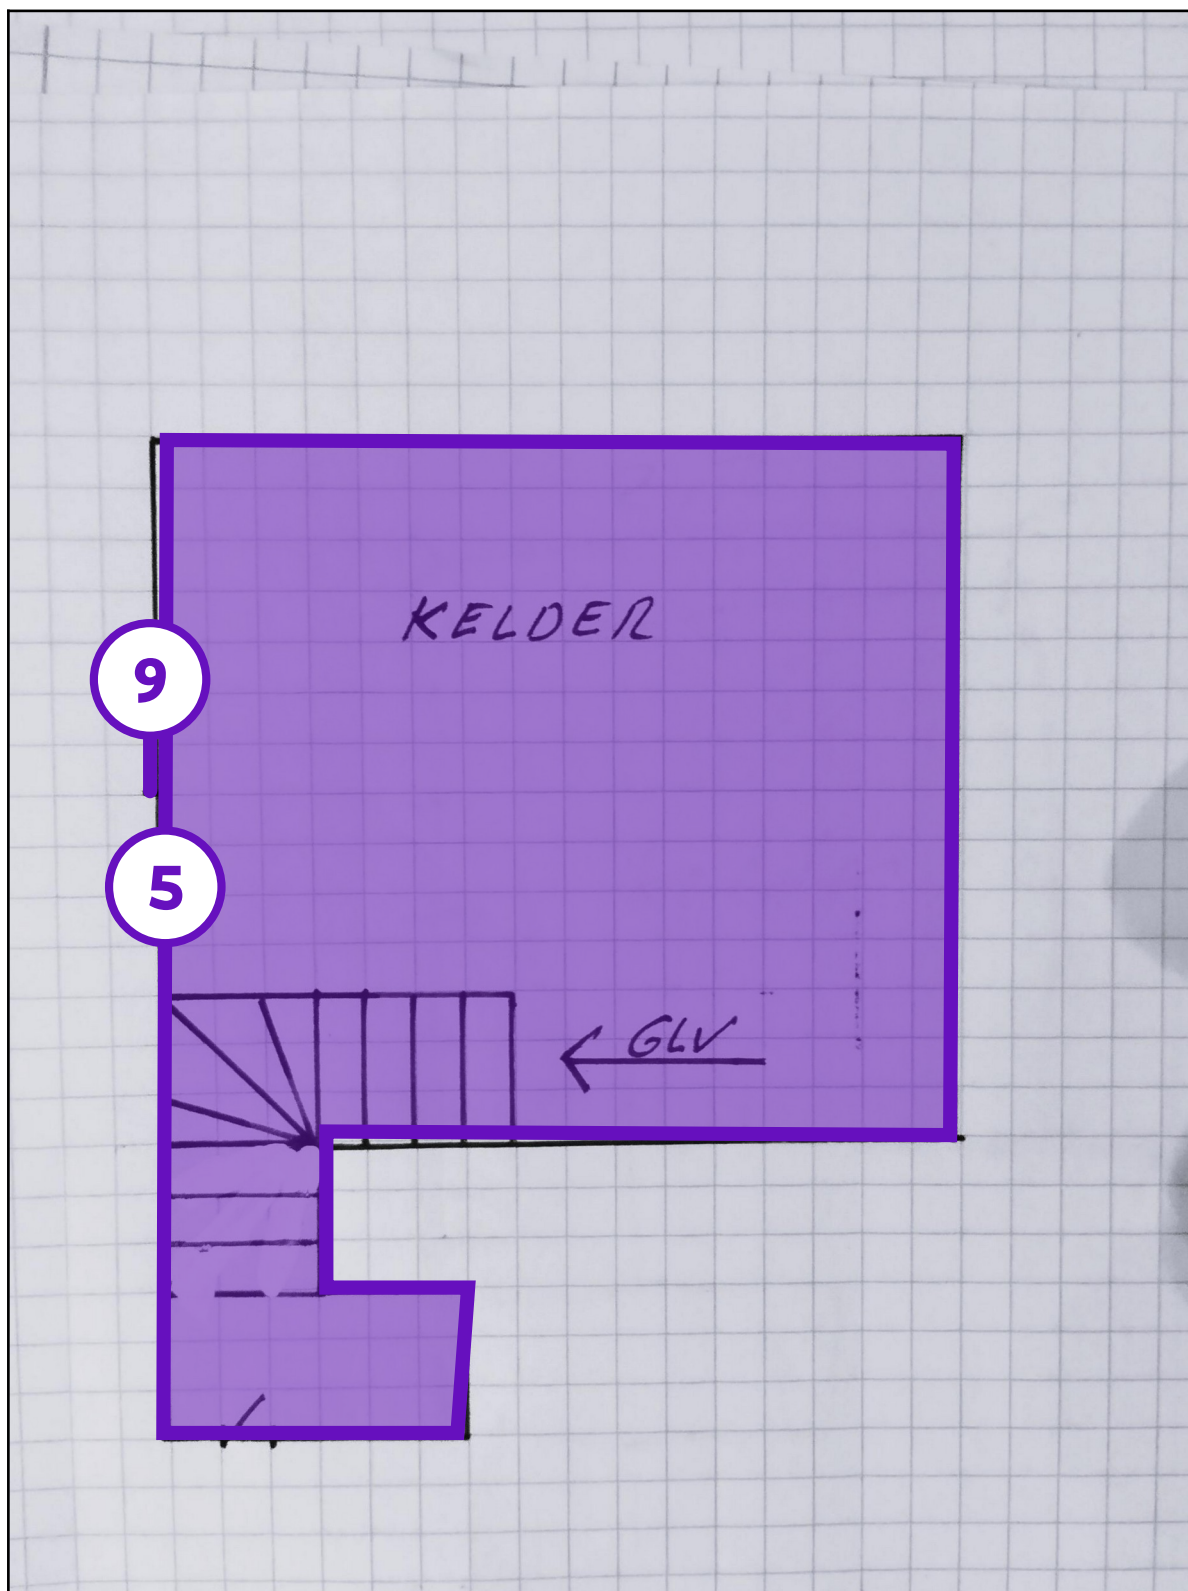
## Plan 1.3: KELDER

5. kelder	Advies	-
9. kitwerk ramen en buitendeuren	Advies	-

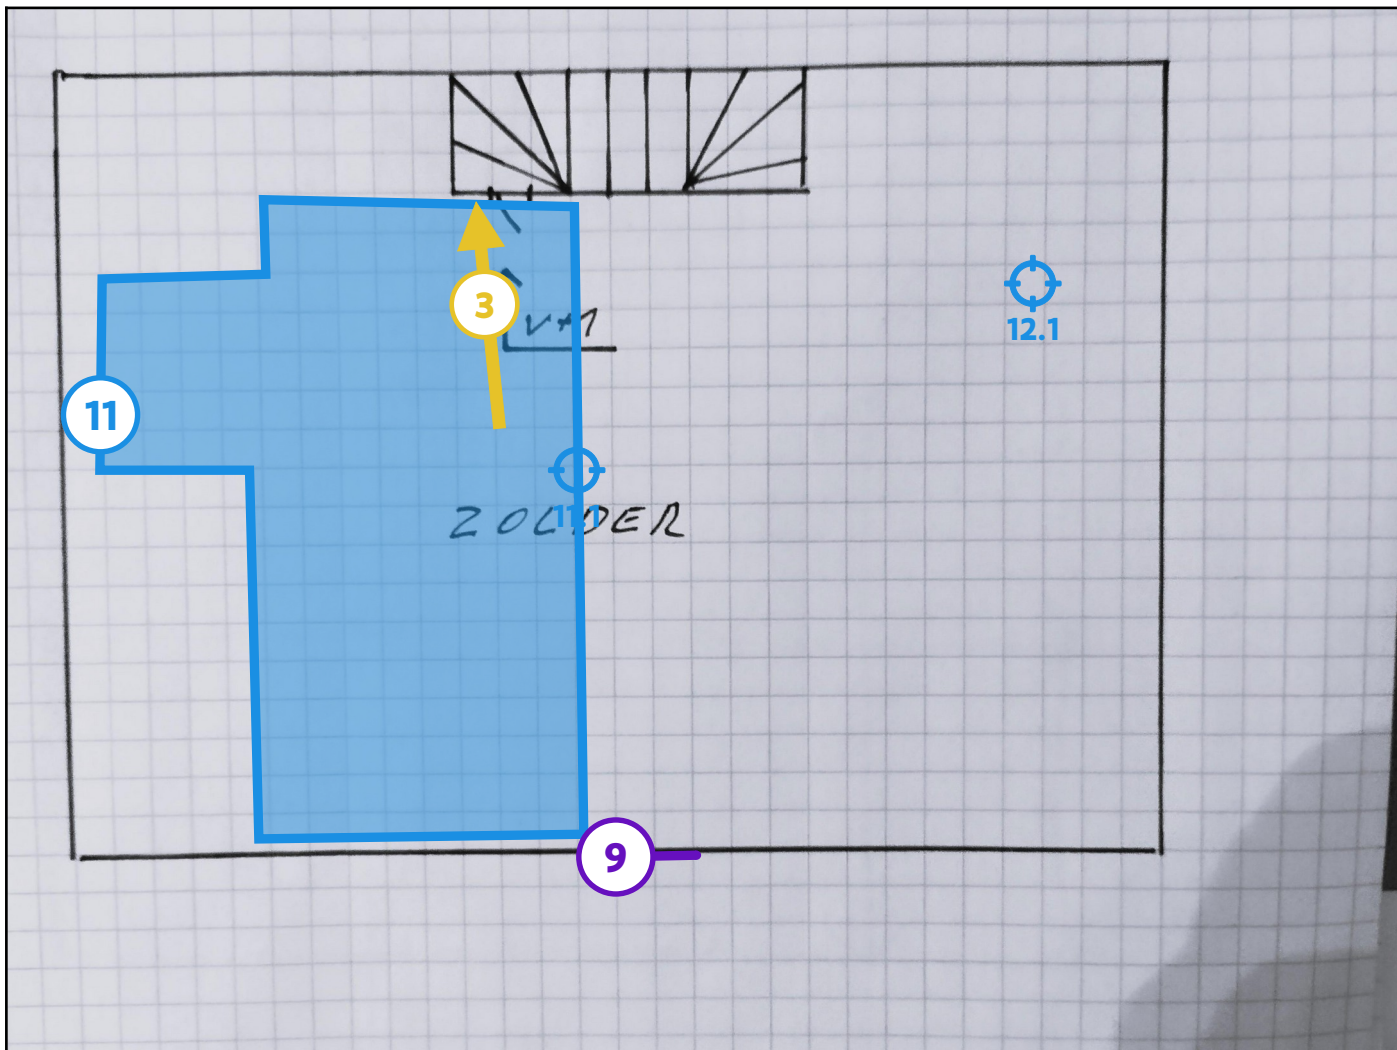
## Plan 1.4: ZOLDER

Beschrijving	Type	Actie
3. schakelaars bakeliet	Asbestmateriaal	Zorgvuldig beheren
9. kitwerk ramen en buitendeuren	Advies	-
11. vinyl vloer zolder	Geen asbest	-
11.1 Code: S4.	Puntmonster	-
12. onderdak	Geen asbest	-
12.1 Code: S3.	Puntmonster	-

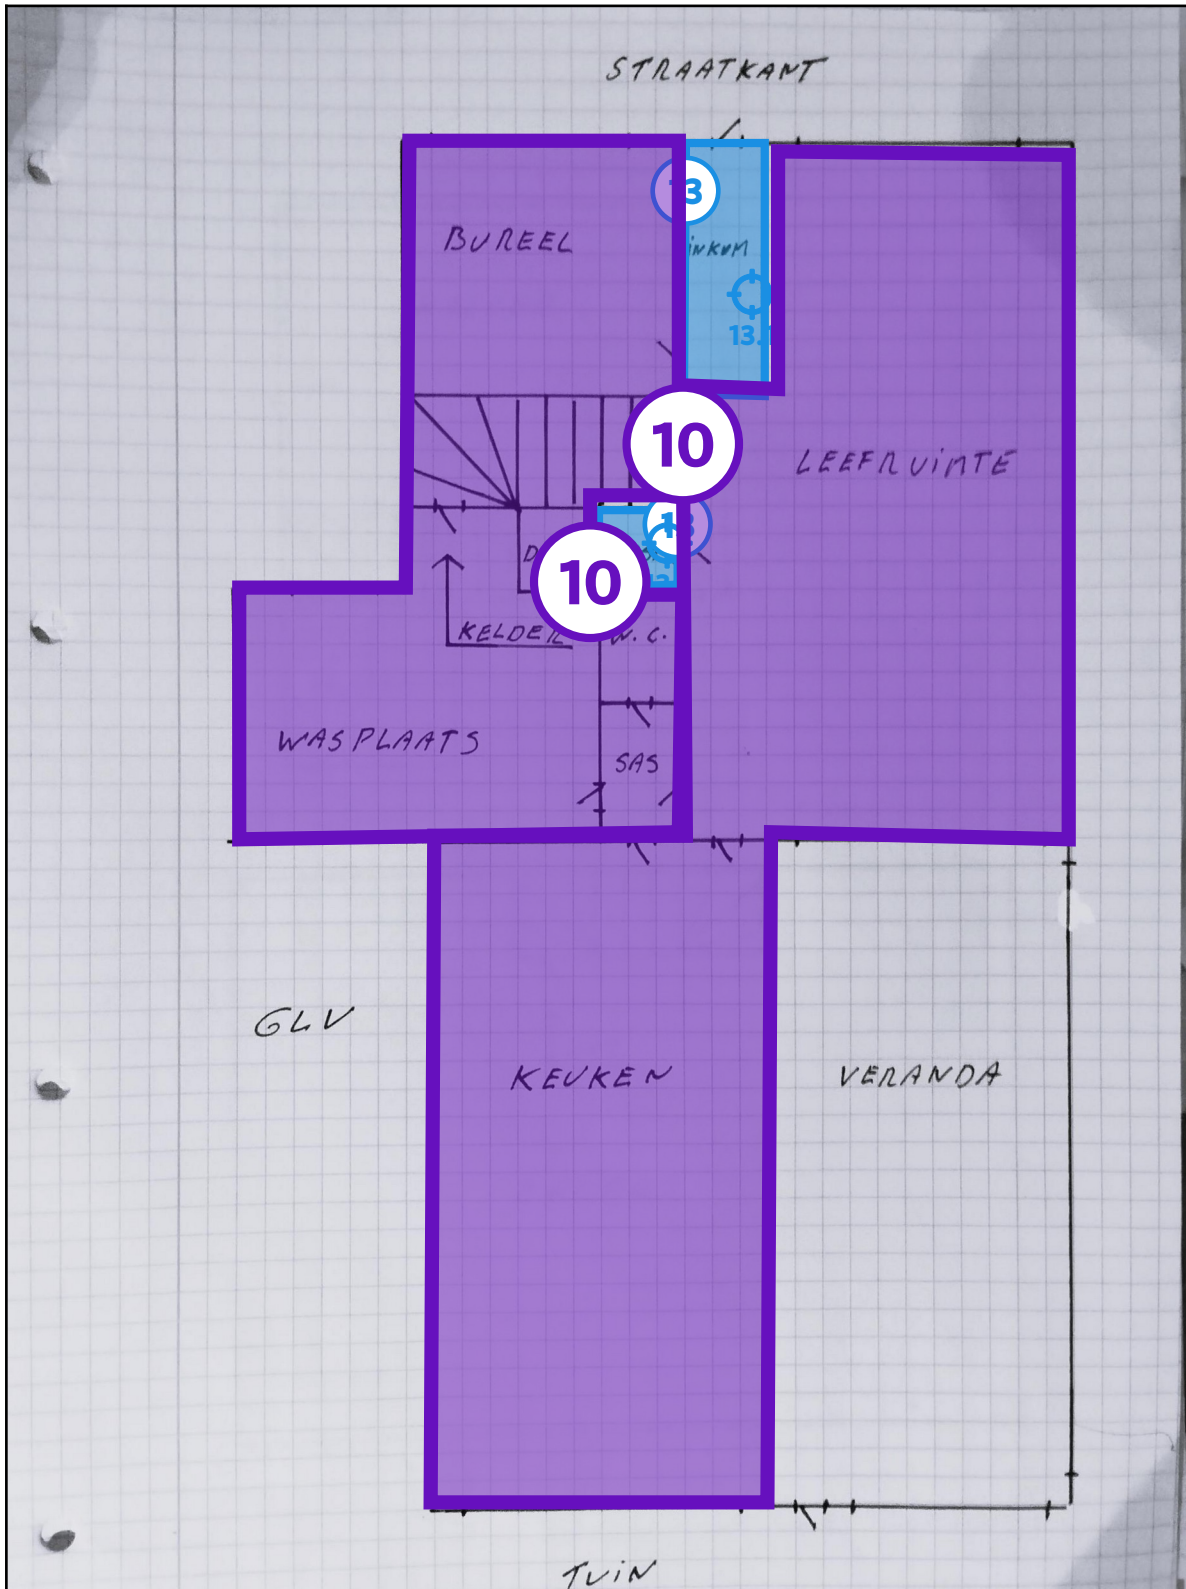
## Plan 1.5: plafonds glv

10. valse plafonds gelijkvloers	Advies	-
13. pleisterwerk plafonds	Geen asbest	-
13.1 Code: S2.	Mengmonster	-

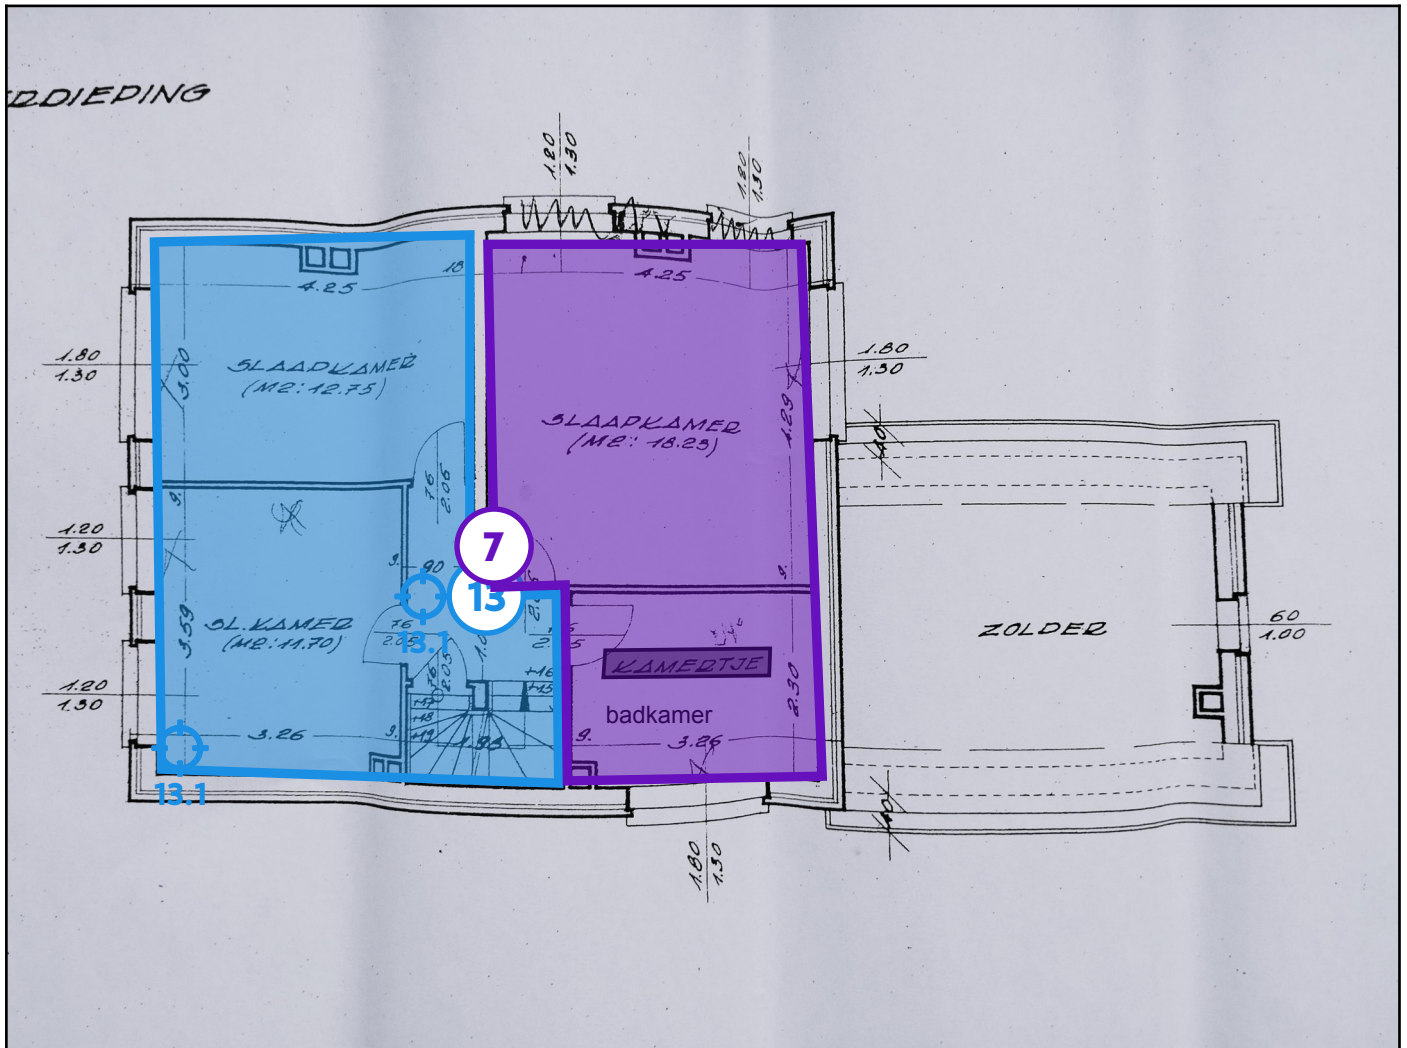
# Plan 1.6: plafonds v+1

Beschrijving	Type	Actie
7. valse plafonds eerste verdiep	Advies	-
13. pleisterwerk plafonds	Geen asbest	-
13.1 Code: S2.	Mengmonster	-

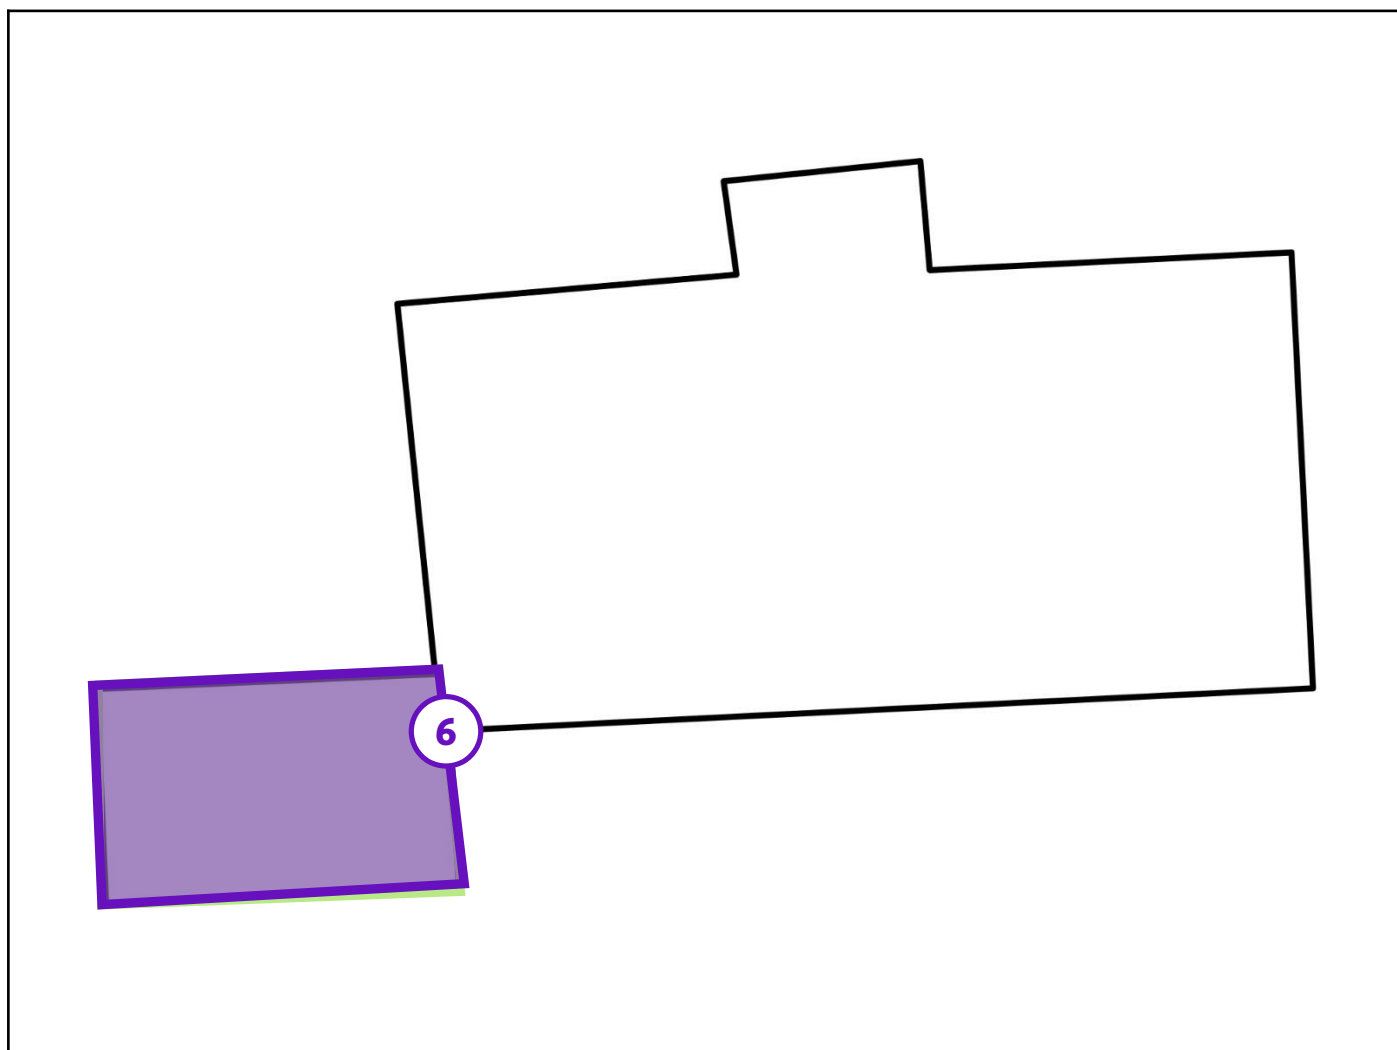
## Plan 1.7: GARAGE

Beschrijving	Type	Actie
6. garage	Advies	-

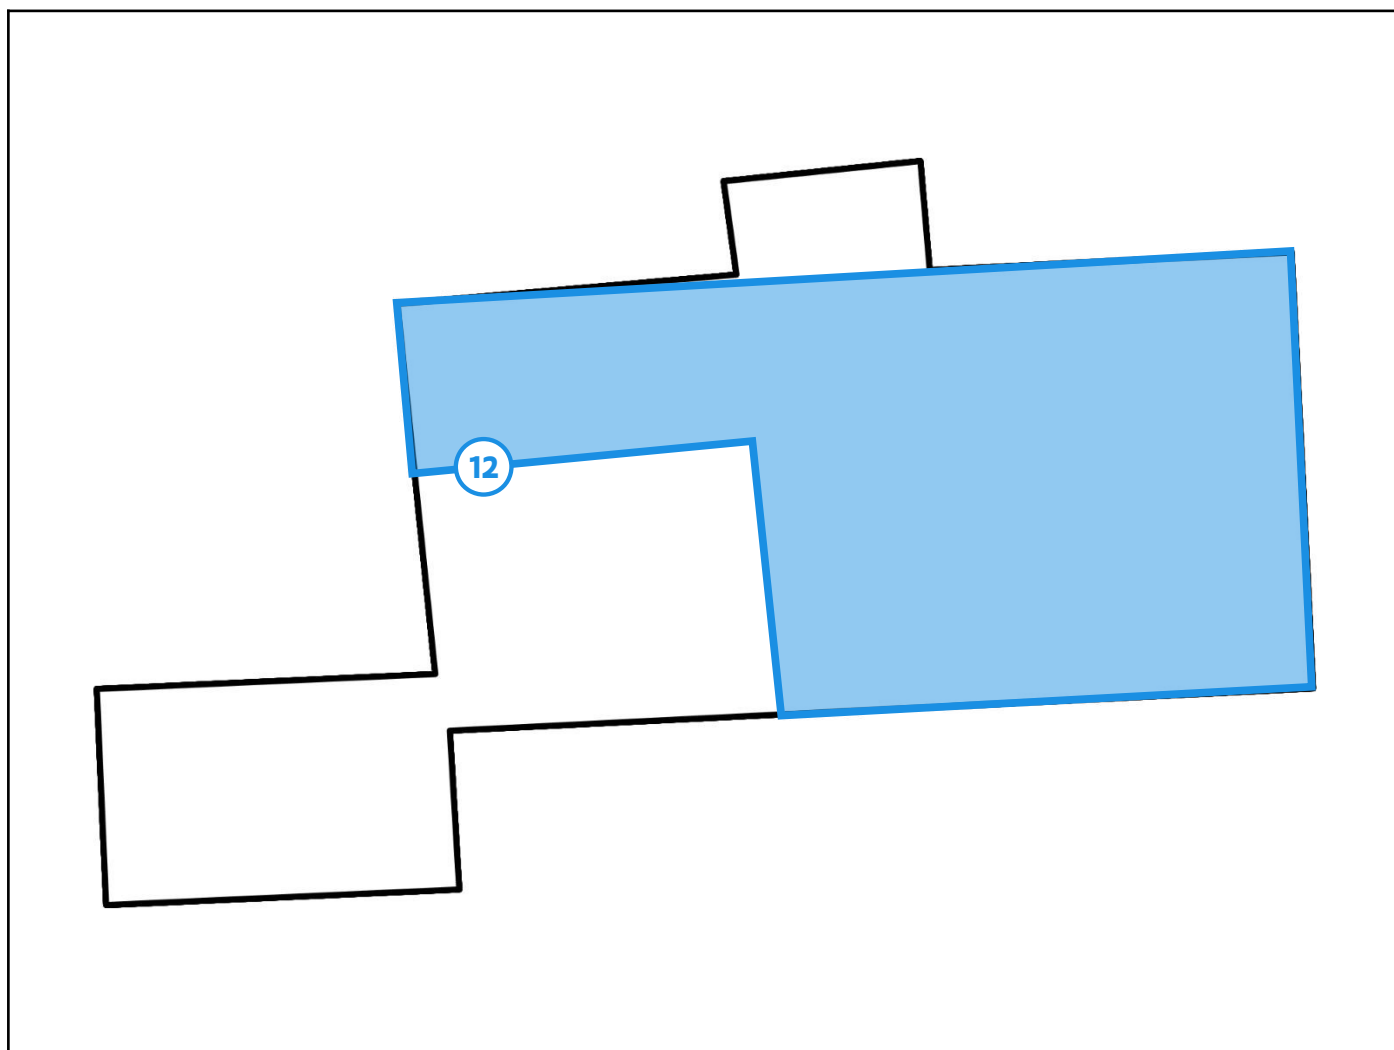
## Plan 1.8: ONDERDAK

Beschrijving	Type	Actie
12. onderdak	Geen asbest	-

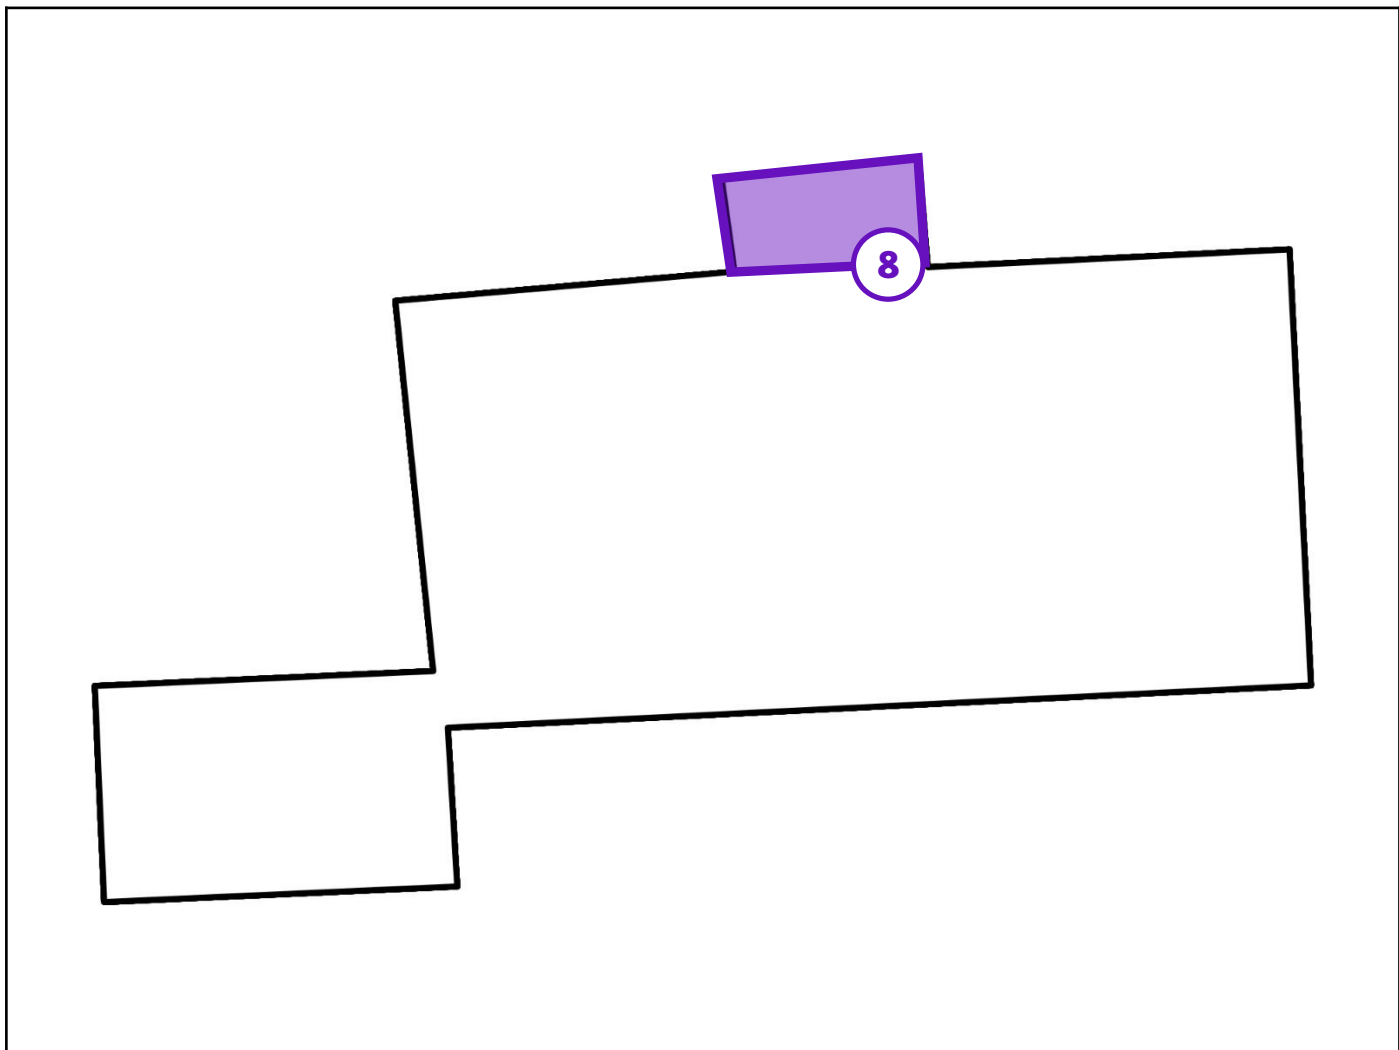
## Plan 1.9: PLAT DAK

Beschrijving	Type	Actie
8. plat dak woonst	Advies	-

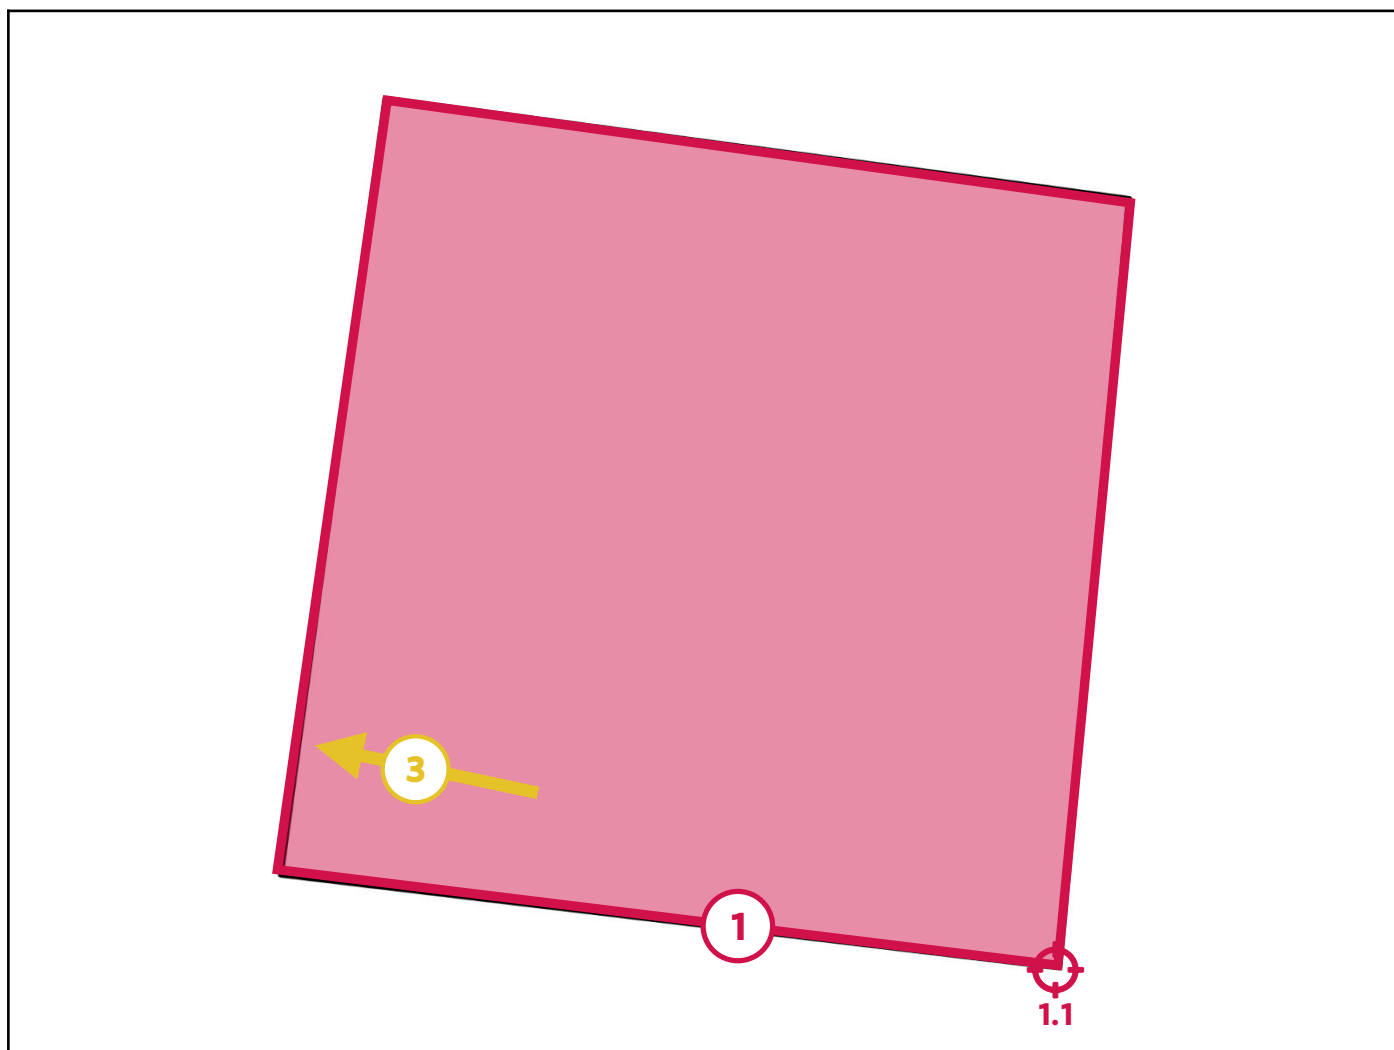
## Plan 2.1: TUINHUIS

Beschrijving	Type	Actie
1. golfplaten tuinhuis	Asbestmateriaal	Dringend verwijderen
1.1 Code: S5.	Puntmonster	-
3. schakelaars bakeliet	Asbestmateriaal	Zorgvuldig beheren
