Asbestinventarisatetest

Marebeekstraat 27, 9620 Zottegem

Attestnummer : 20240906-000349.001

Uitgegeven op : 06.09.2024

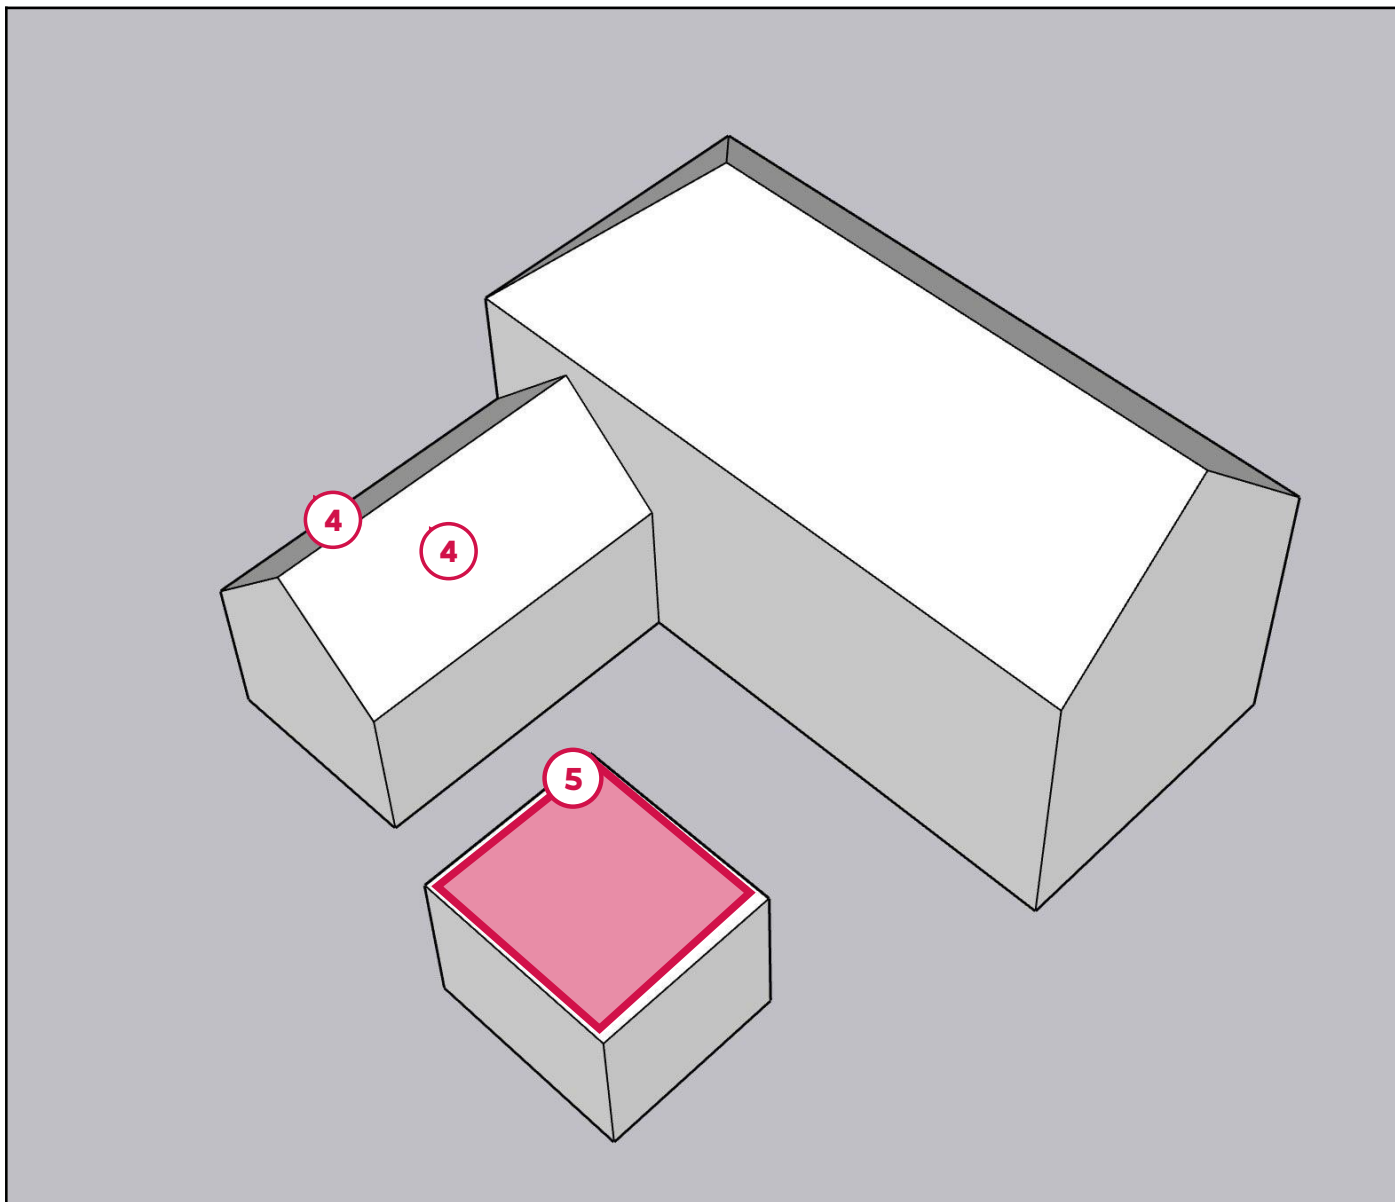
Plan 1.1: plan 3D voorkant

Beschrijving	Type	Actie
4. Golfplaten dak stal	Asbestmateriaal	Dringend verwijderen
5. Golfplaten dak garage	Asbestmateriaal	Dringend verwijderen

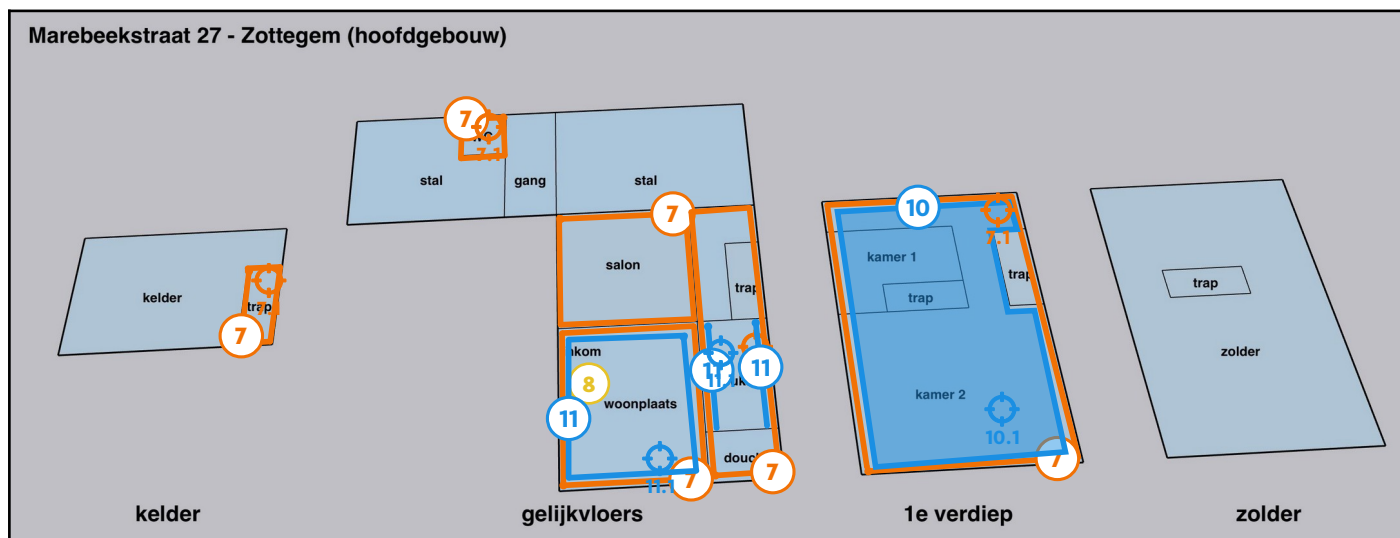
Plan 1.2: grondplan hoofdgebouw

Beschrijving	Type	Actie
7. Pleisterwerk	Asbestmateriaal	Maatregelen nemen
7.1 Code: ECC101062875	Mengmonster	-
8. Electriciteitskast bakeliet	Asbestmateriaal	Zorgvuldig beheren
10. Vloerbedekking 1e verdiep	Geen asbest	-
10.1 Code: ECC101062876	Puntmonster	-
11. Tegellijm wandtegels	Geen asbest	-
11.1 Code: ECC101062877	Mengmonster	-

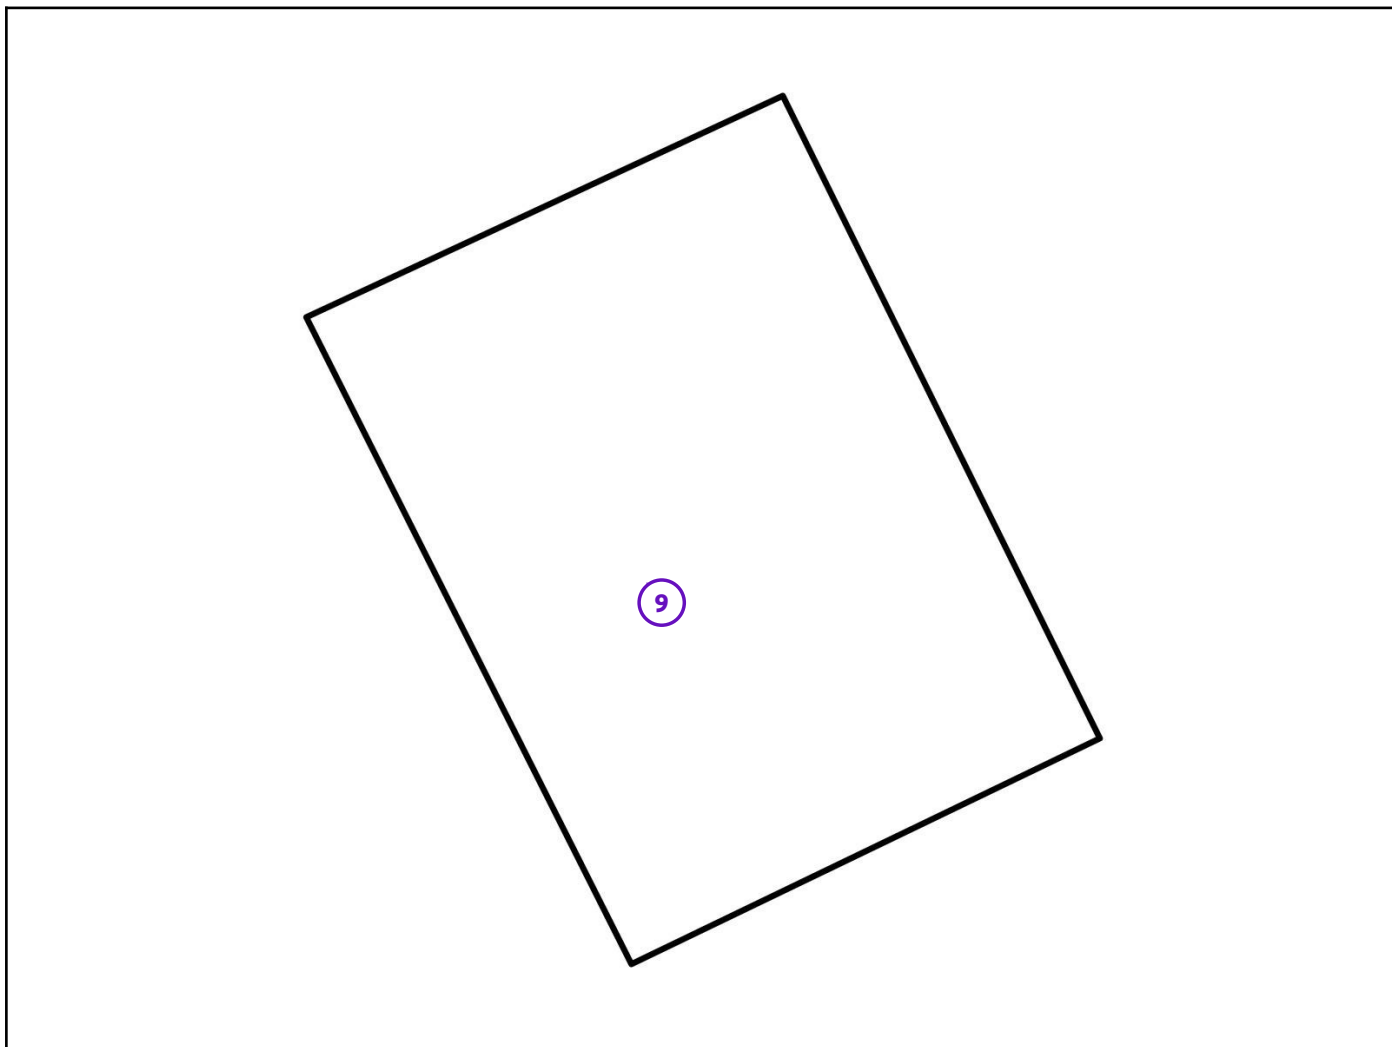
Plan 2.1: Bijgebouw plan

Beschrijving	Type	Actie
9. Bijgebouw niet bestaand of onzichtbaar	Beperking	-
