# Asbestinventarisatetest

Moerasstraat 13, 8581 Avelgem

Attestnummer : 20240913-000394.000

Uitgegeven op : 13.09.2024

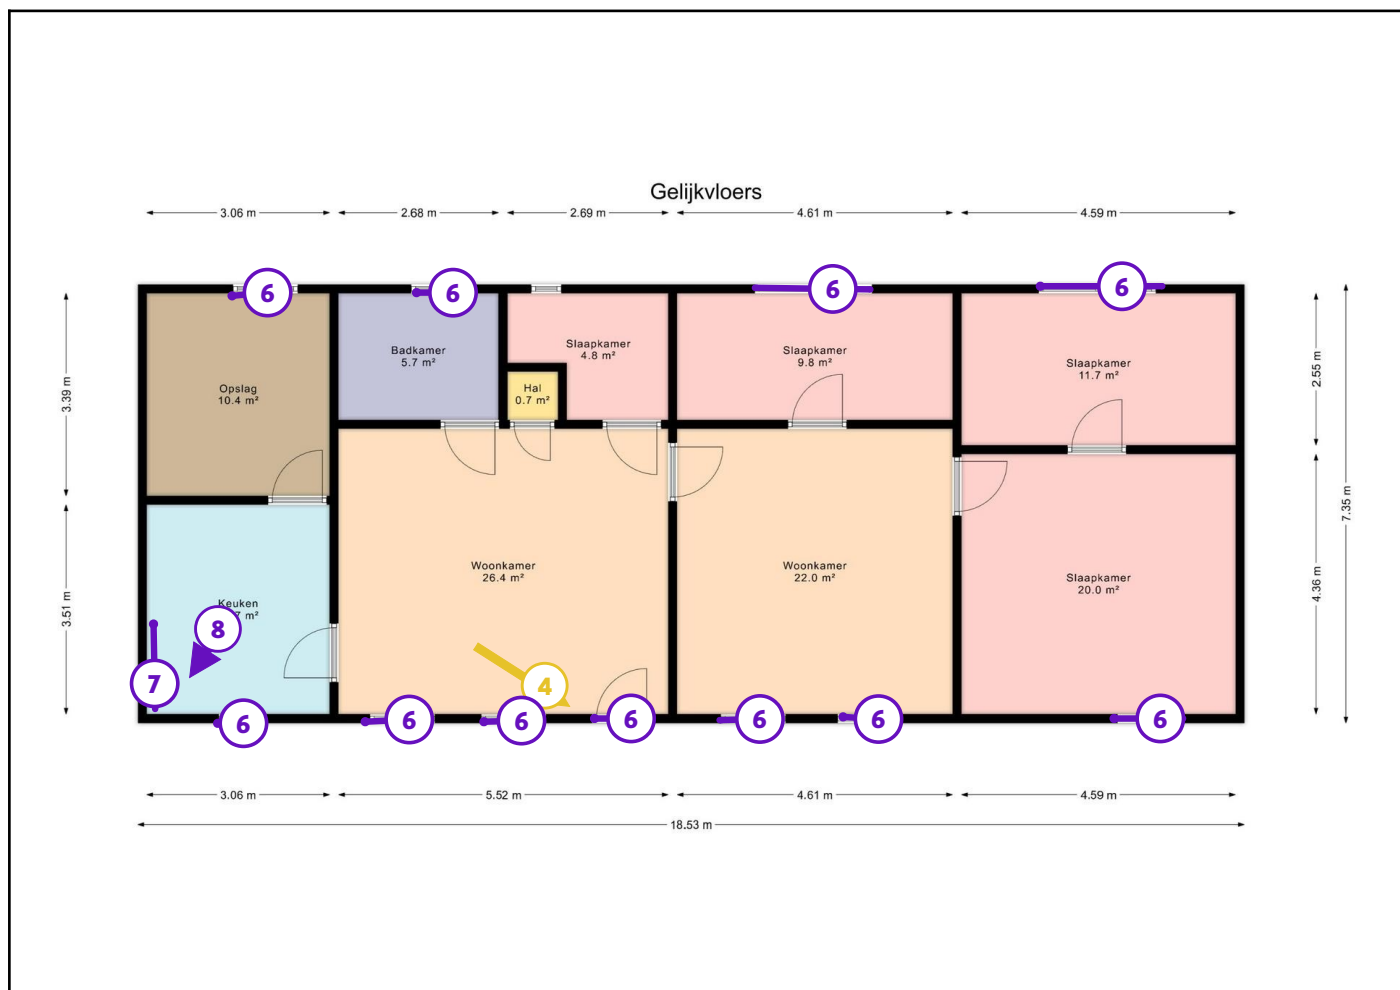
# Plan 1.1: Plan gelijkvloers

Beschrijving	Type	Actie
4. Bakeliet - elektriciteit	Asbestmateriaal	Zorgvuldig beheren
6. Geen verdachte mastiek	Advies	-
7. Tegels verlijming keuken en badkamer	Advies	-
8. Regenwaterpomp	Advies	-

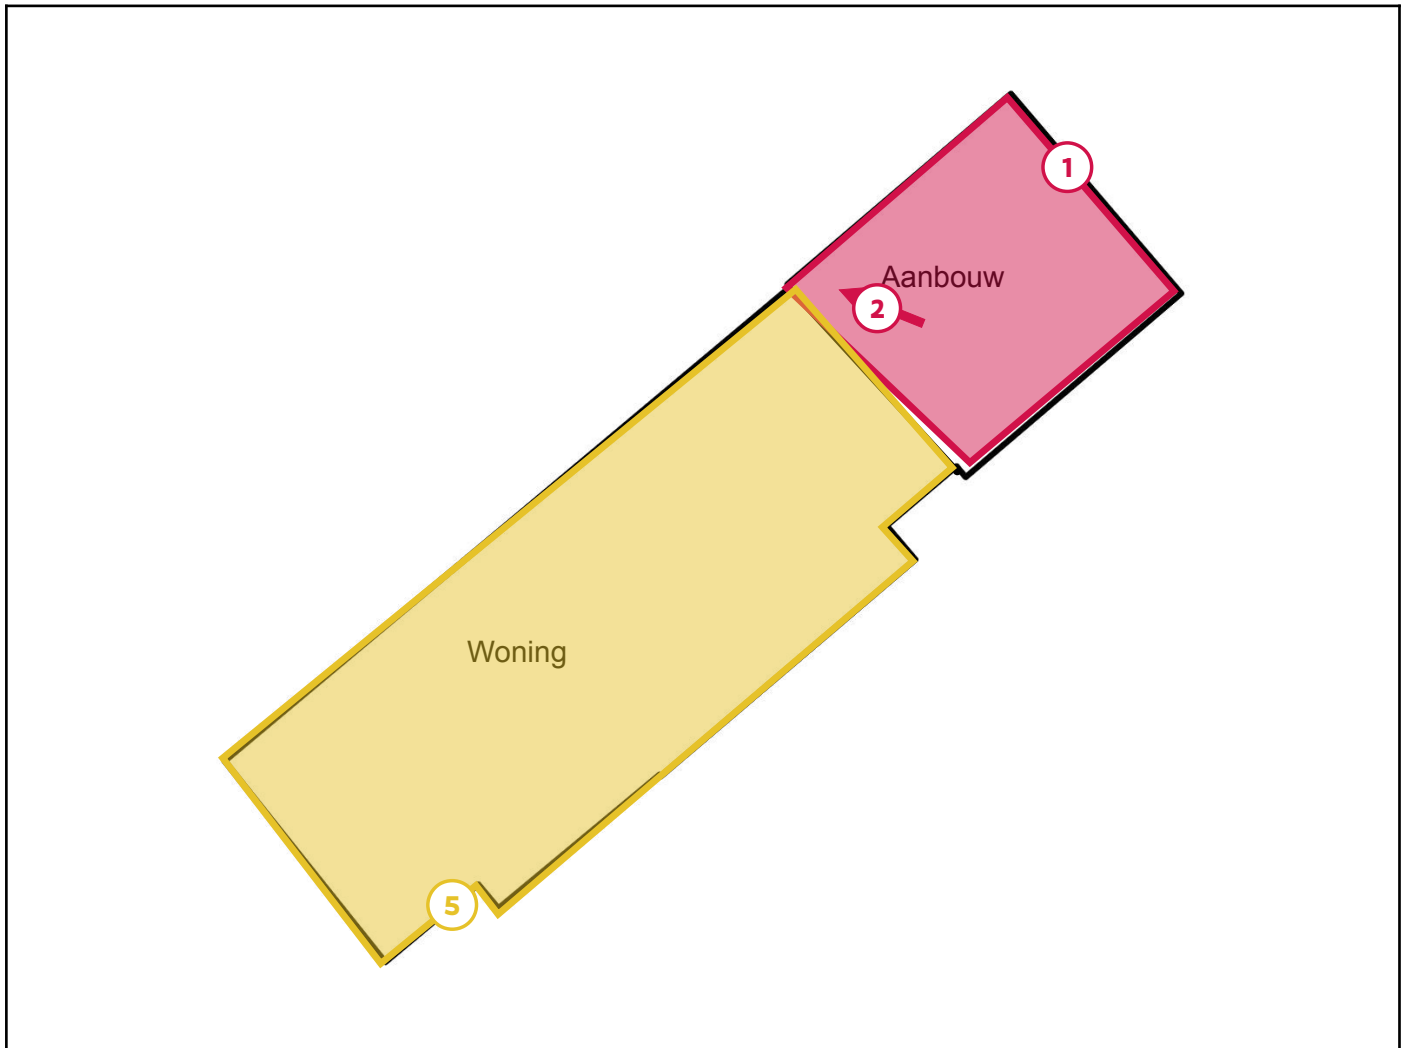
## Plan 1.3: Hoofdgebouw plan - Berging

Beschrijving	Type	Actie
1. Golfplaat dakbedekking	Asbestmateriaal	Dringend verwijderen
2. Afval stapel leien	Asbestmateriaal	Dringend verwijderen
5. Onderdak woning - geen staalname - geen stootvaste bescherming	Asbestmateriaal	Zorgvuldig beheren

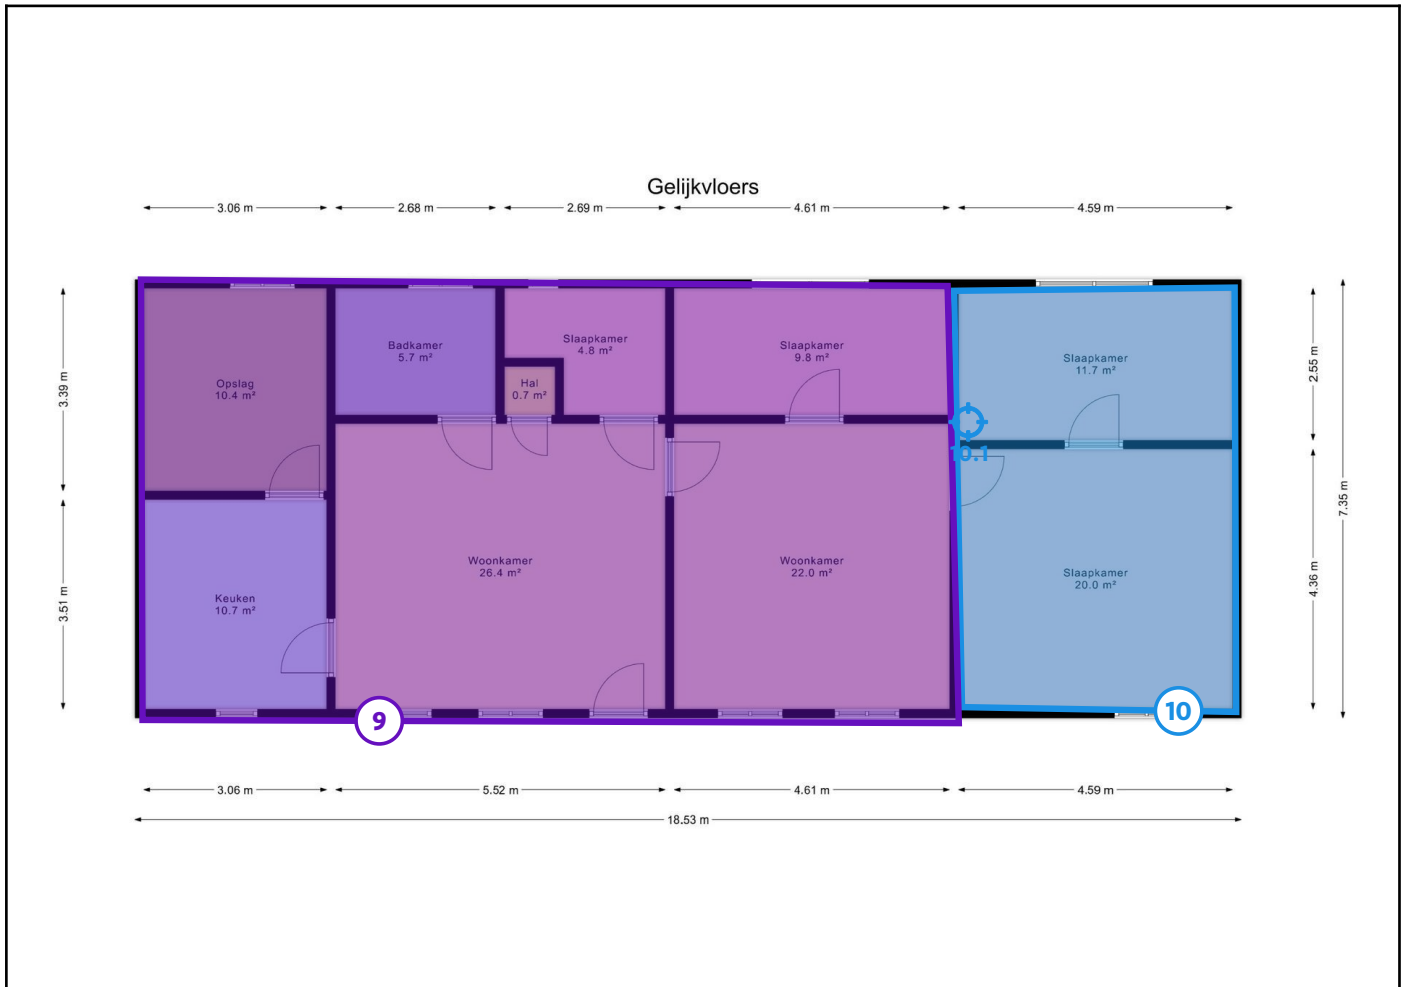
# Plan 1.5: Plan gelijkvloers - Plafond

Beschrijving	Type	Actie
9. afwerking plafond ander materiaal	Advies	-
10. Pleisterwerk Plafond	Geen asbest	-
10.1 Code: MM02	Mengmonster	-

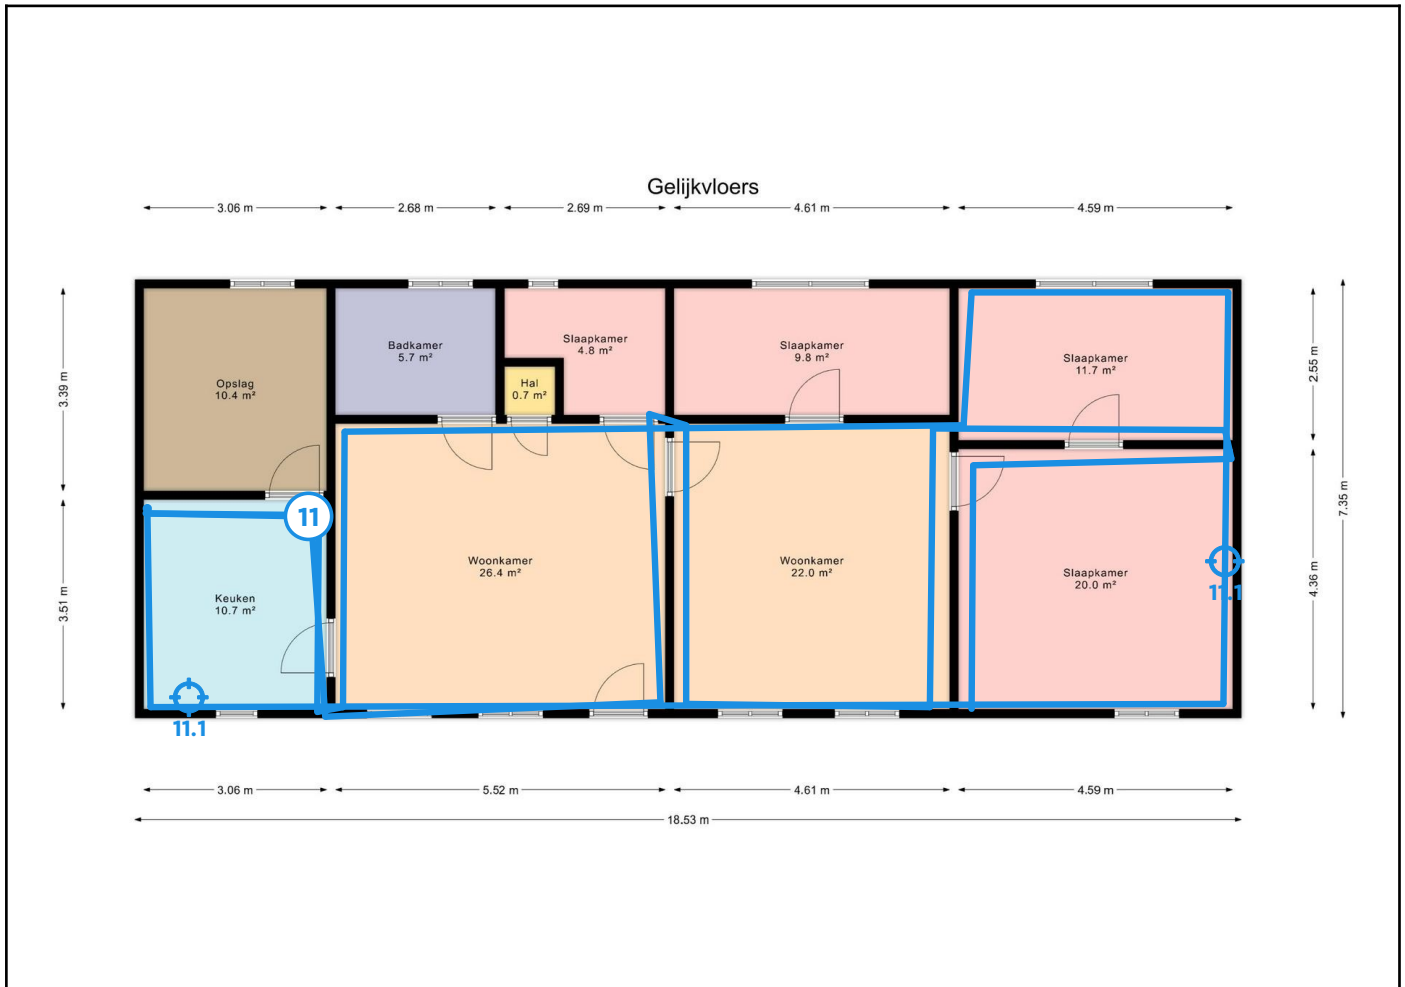
# Plan 1.6: Plan gelijkvloers - Muur

Beschrijving	Type	Actie
11. Pleisterwerk Muur	Geen asbest	-
11.1 Code: MM01	Mengmonster	-

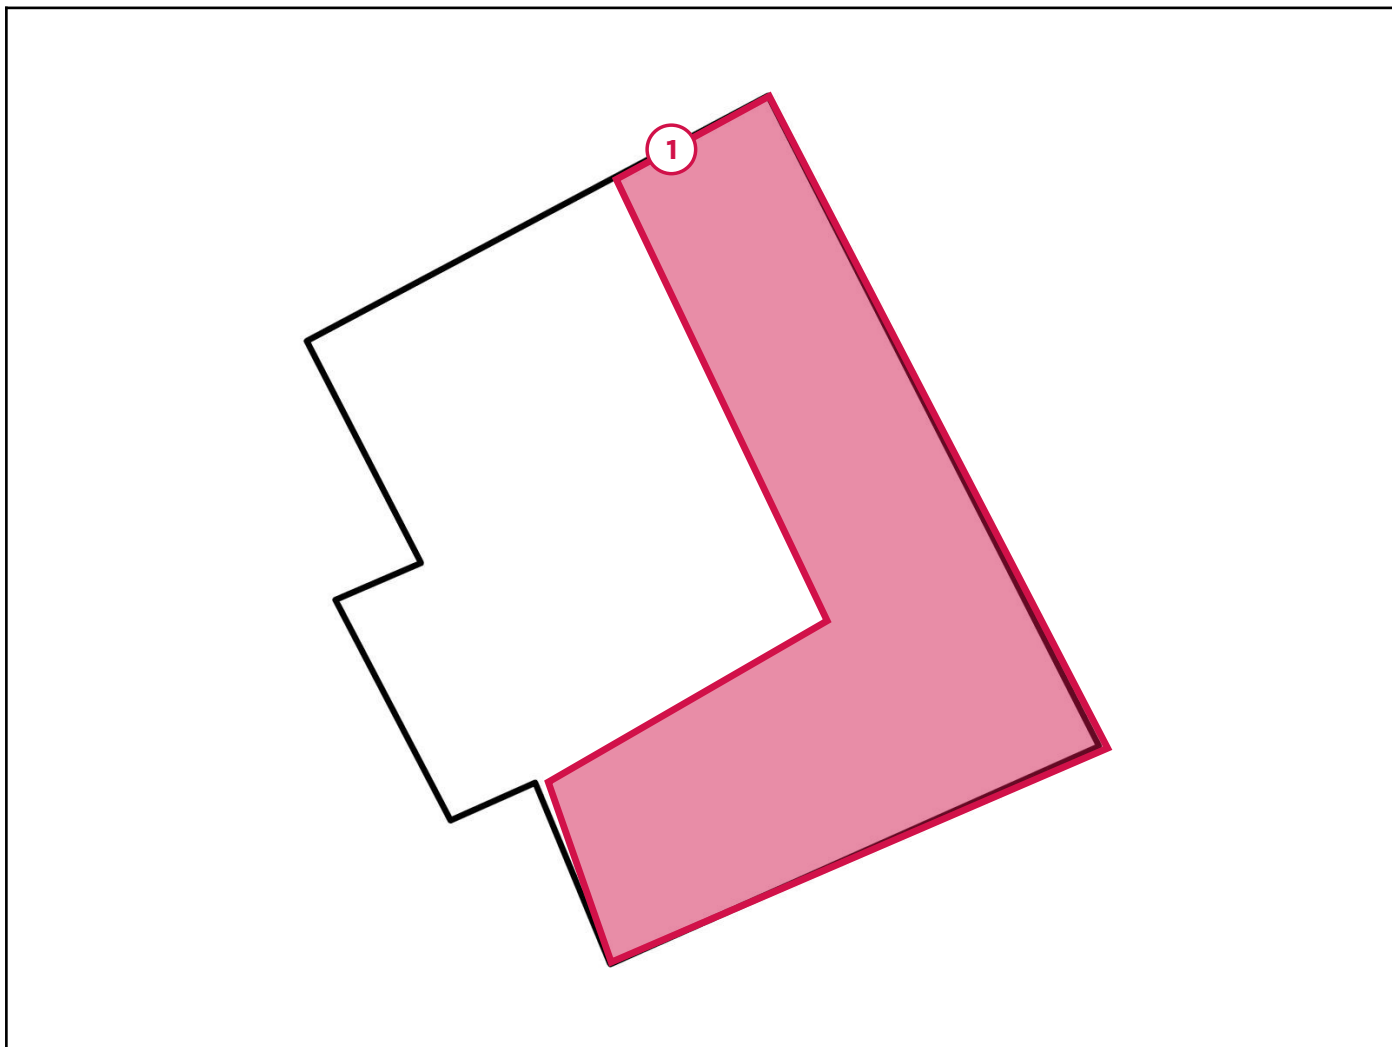
## Plan 2.1: Bijgebouw plan

Beschrijving	Type	Actie
1. Golfplaat dakbedekking	Asbestmateriaal	Dringend verwijderen

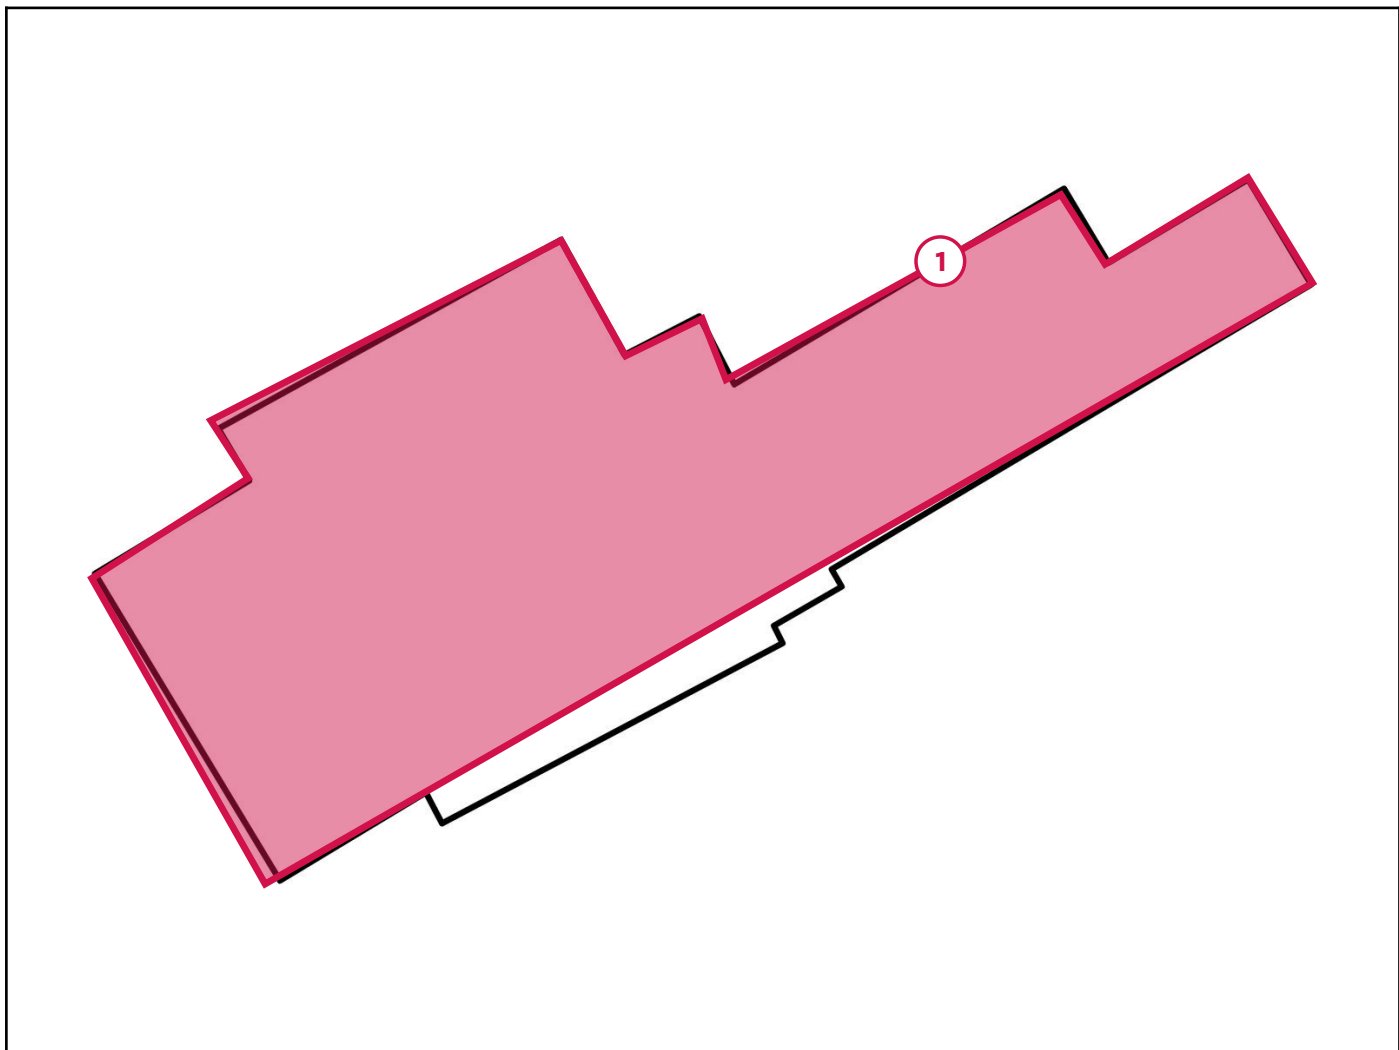
## Plan 3.1: Bijgebouw plan

Beschrijving	Type	Actie
1. Golfplaat dakbedekking	Asbestmateriaal	Dringend verwijderen

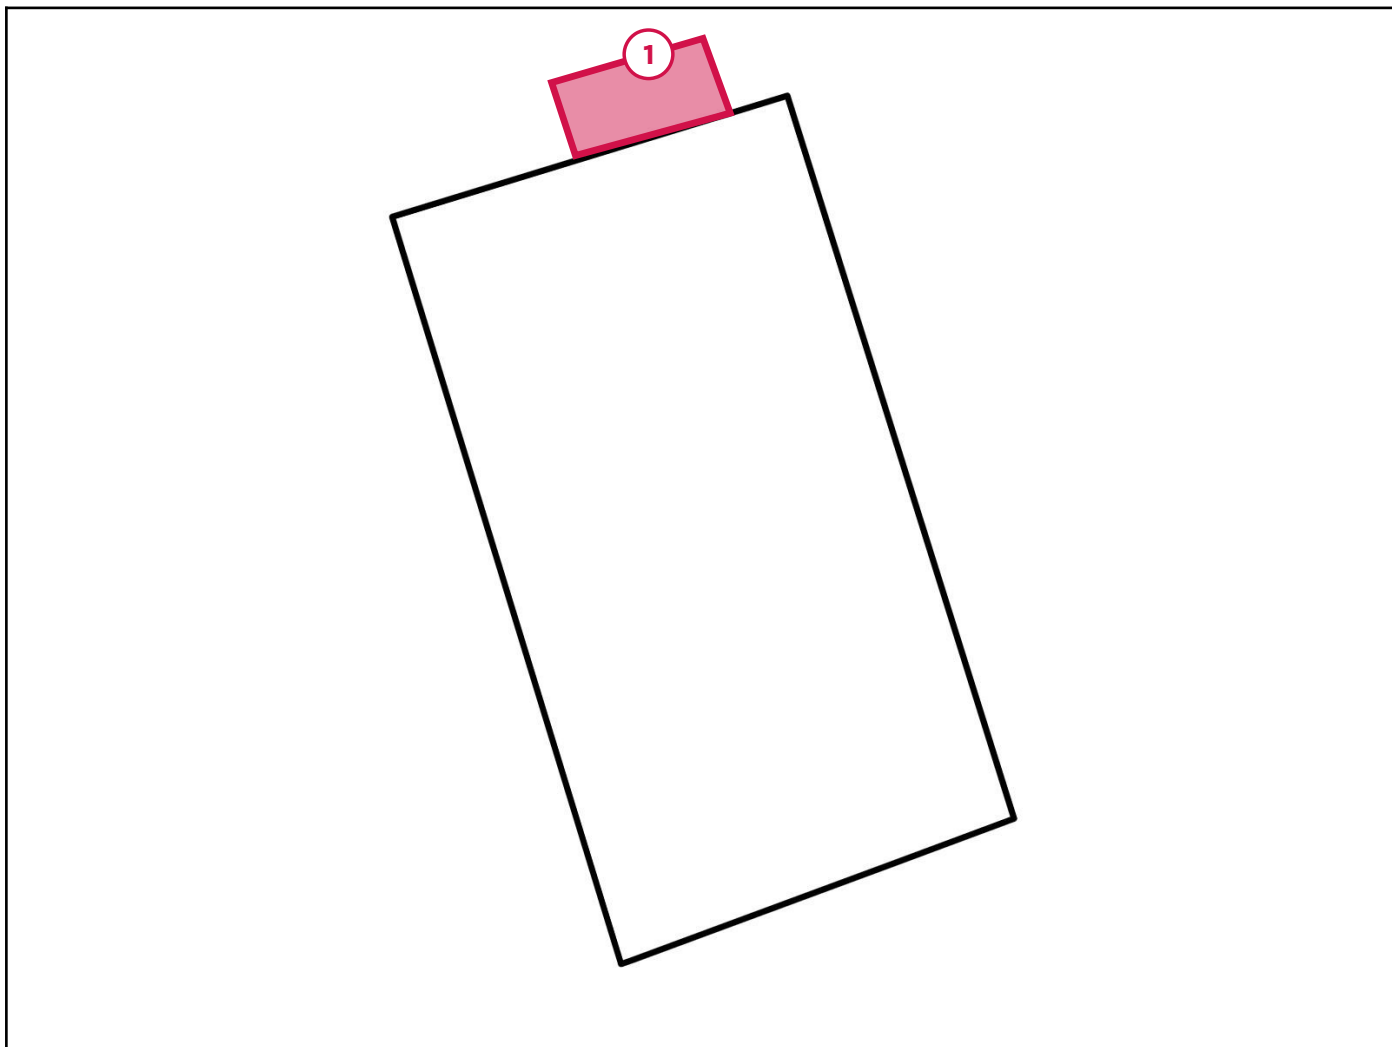
## Plan 4.1: Bijgebouw plan

Beschrijving	Type	Actie
1. Golfplaat dakbedekking	Asbestmateriaal	Dringend verwijderen

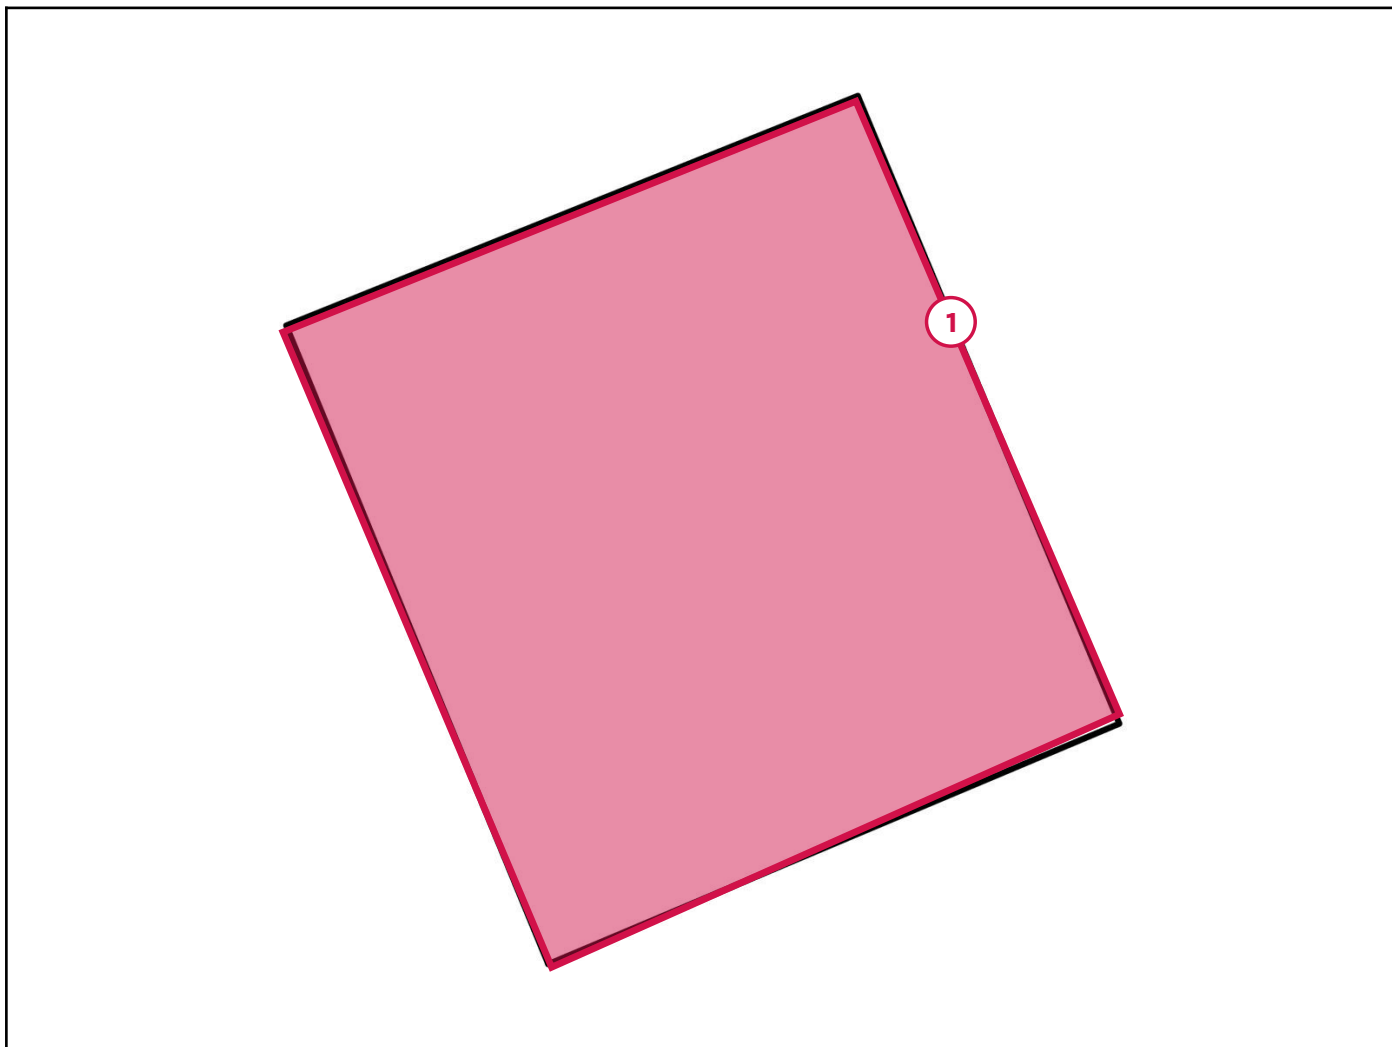
## Plan 5.1: Bijgebouw plan

Beschrijving	Type	Actie
1. Golfplaat dakbedekking	Asbestmateriaal	Dringend verwijderen

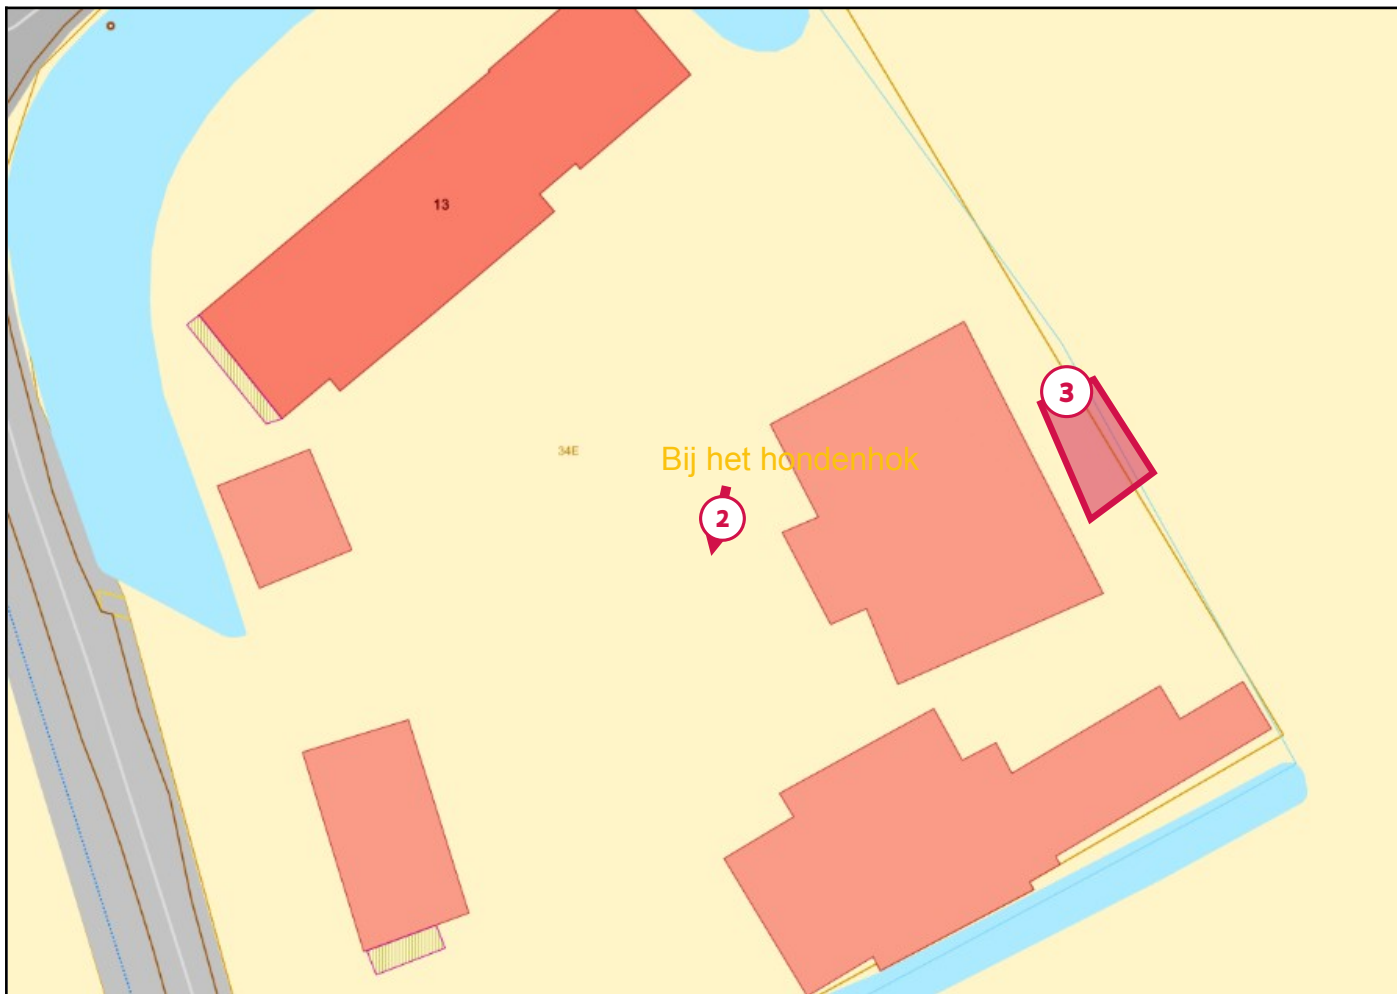
## Plan 6.1: Vaststellingen buiten de constructies

Beschrijving	Type	Actie
2. Afval stapel leien	Asbestmateriaal	Dringend verwijderen
3. Stapel golfplaten die volledig beschadigd zijn	Asbestmateriaal	Dringend verwijderen
