Asbestinventarisatetest

Sint-Godelievedreef 3, 8310 Brugge

Attestnummer : 20240107-000063.000

Uitgegeven op : 07.01.2024

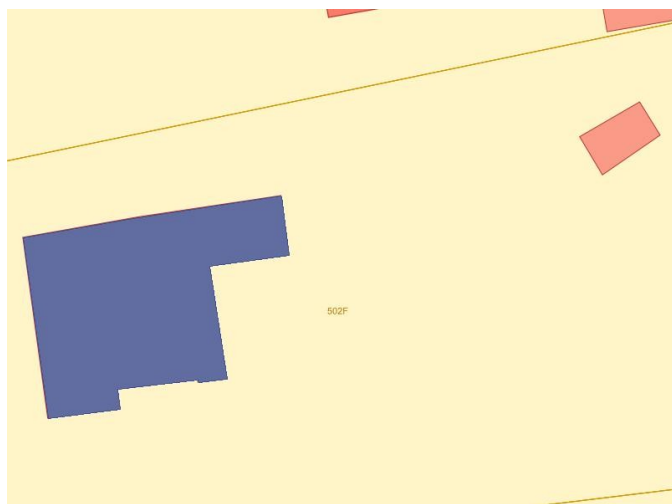
Zone 1: Hoofdgebouw

- 2 Asbestmaterialen**
- 0 Beperkingen
- 0 Uitsluitingen
- 0 Roerende goederen
- 0 Puin, steenslag, (water)bodem
- 1 Adviezen**
- 4 Geen asbest**

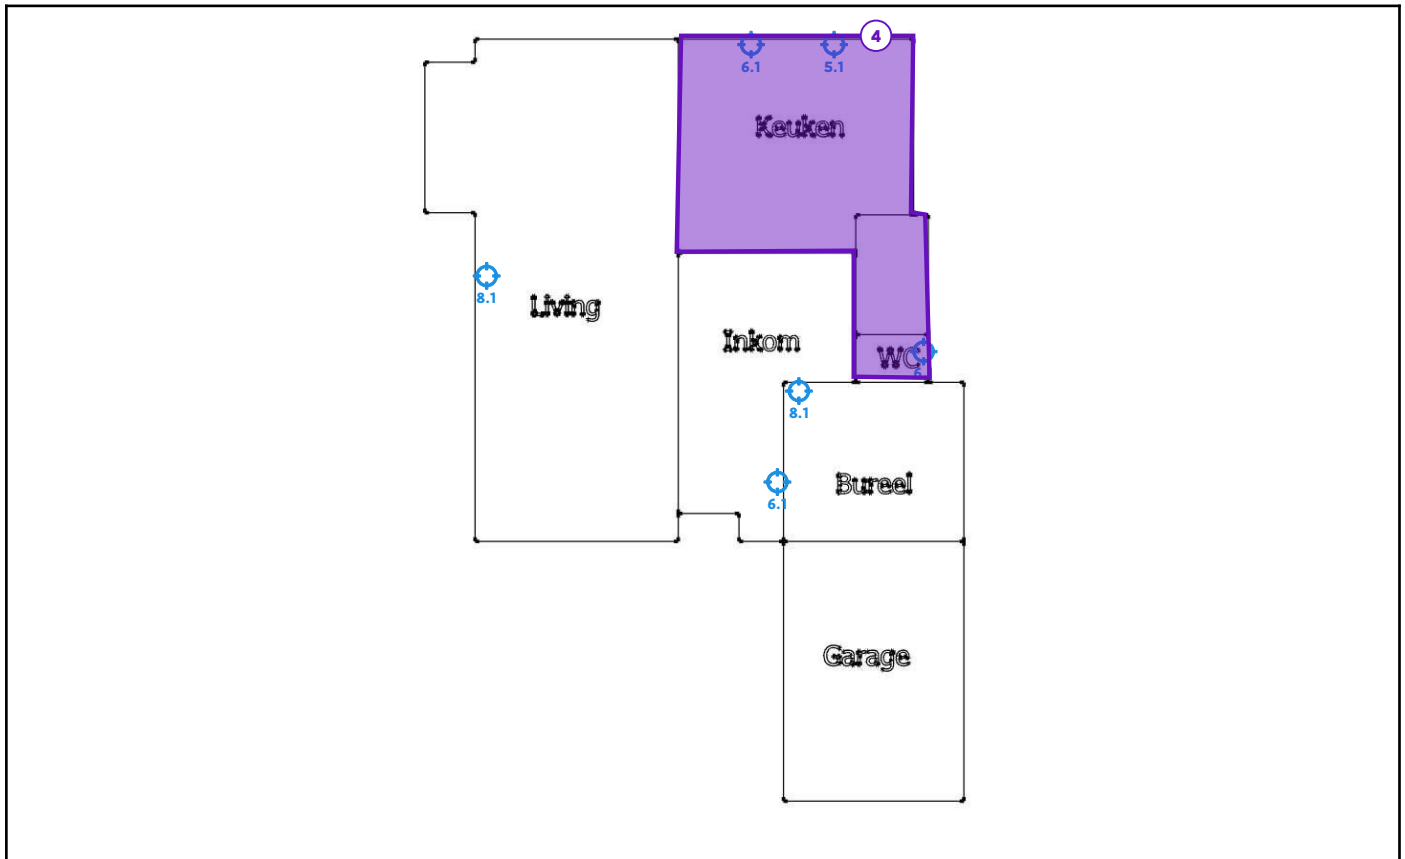
Plan 1.2: Gelijkvloers

Beschrijving	Type	Actie
4. Verlaagde plafonds	Advies	-
5. Dempplaat spoelbak	Geen asbest	-
5.1 Code: 4	Puntmonster	-
6. Pleister wand	Geen asbest	-
6.1 Code: 1	Mengmonster	-
8. Pleister plafond	Geen asbest	-
8.1 Code: 2	Mengmonster	-

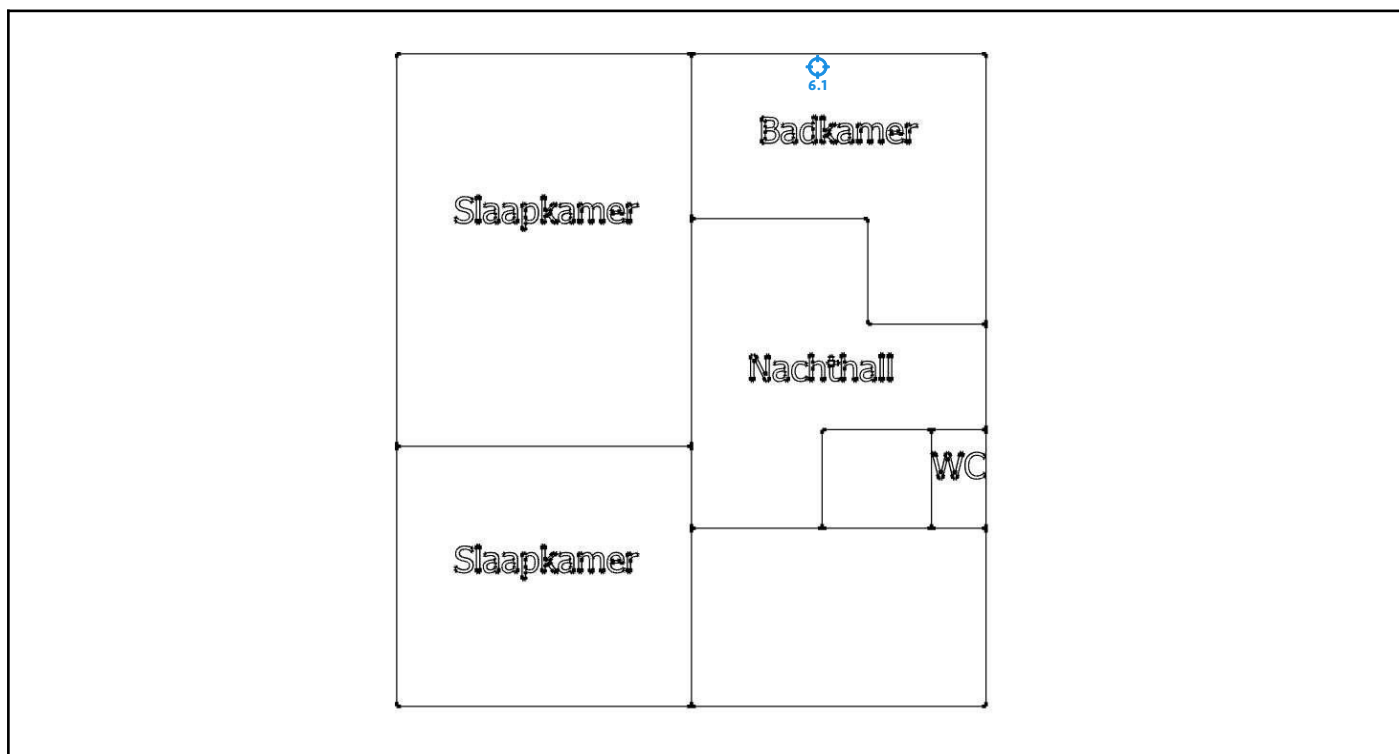
Plan 1.3: Verdieping 1

Beschrijving	Type	Actie
6. Pleister wand	Geen asbest	-
6.1 Code: 1	Mengmonster	-

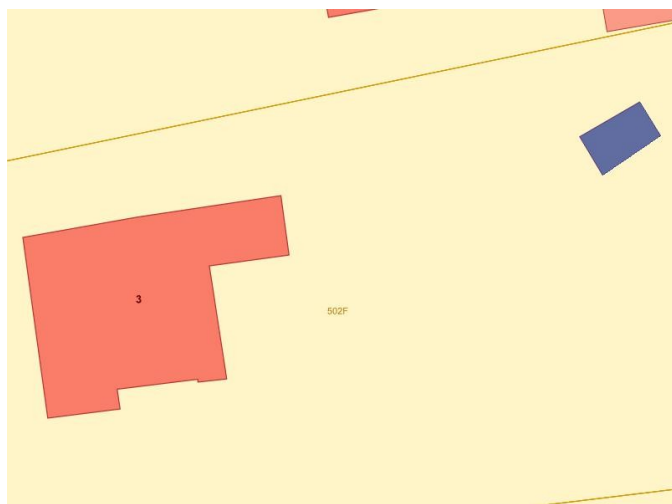
Zone 2: Bijgebouw

1 **Asbestmateriaal**
