Asbestinventarisatetest

Keibergstraat 144, 8820 Torhout

Attestnummer : 20241204-000302.000

Niet-asbestveilig

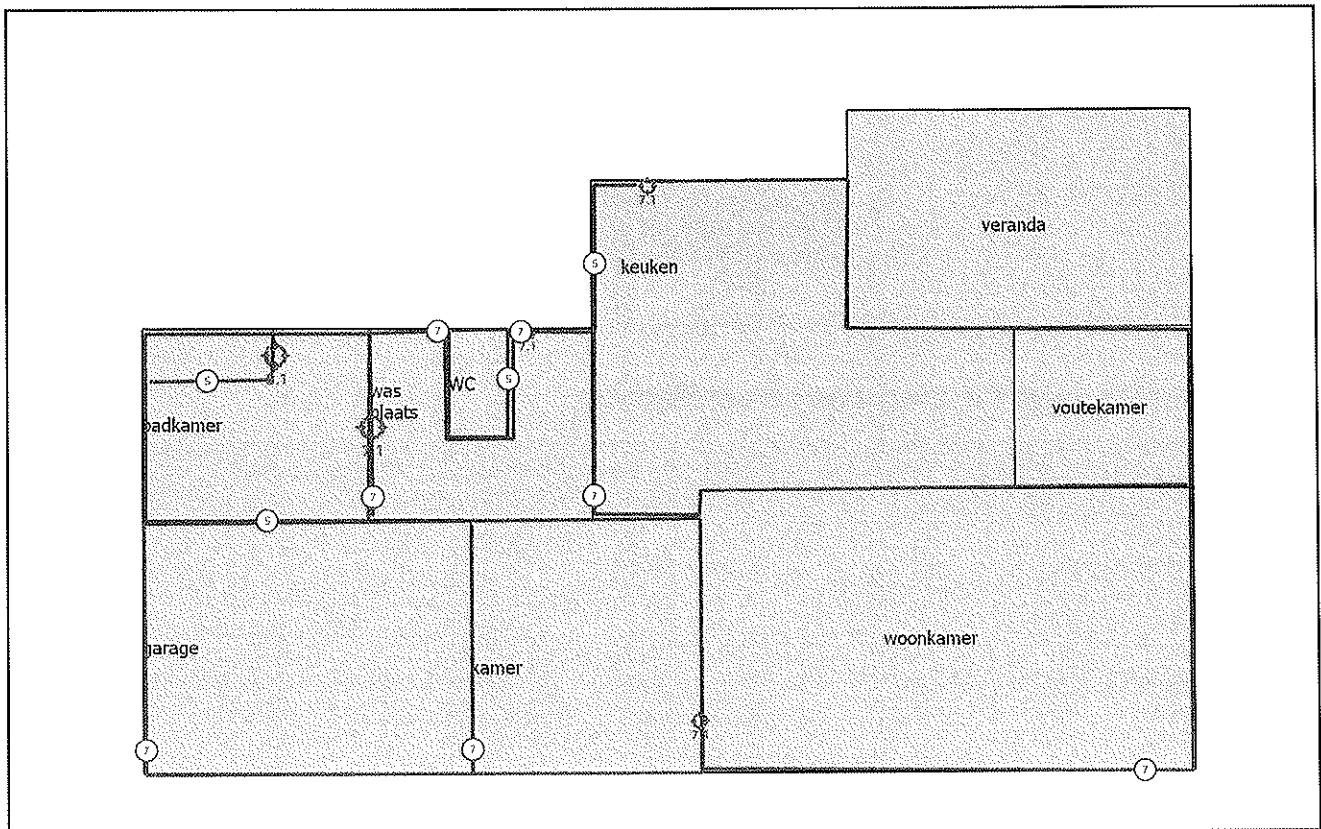
Plan 1.1: plan gelijkvloersverdieping

Beschrijving	Type	Actie
5. tegellijm wandtegels	Geen asbest	-
5.1 Code: tegellijm	Puntmonster	-
7. pleisterwerk muren	Geen asbest	-
7.1 Code: muurpleister	Mengmonster	-

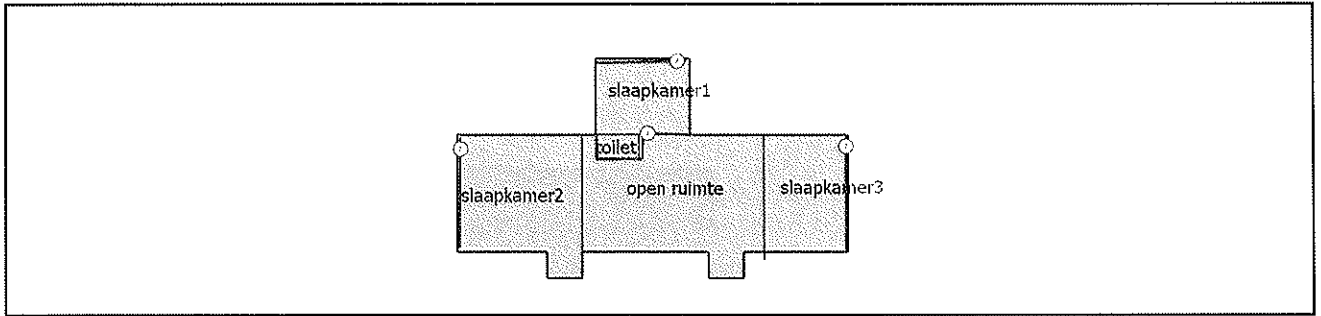
Plan 1.2: plan eerste verdieping

Beschrijving	Type	Actie
7. pleisterwerk muren	Geen asbest	-

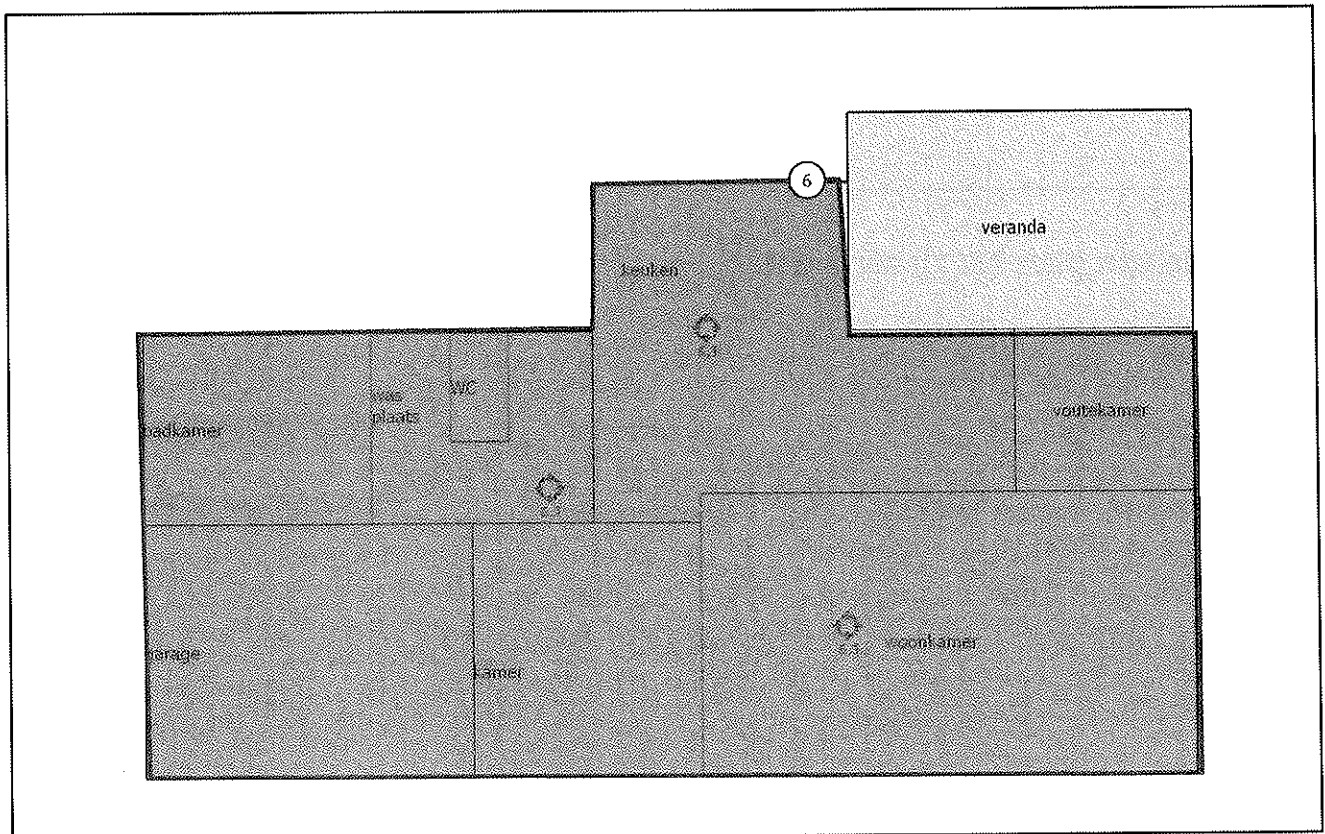
Plan 1.4: plan gelijkvloersverdieping

Beschrijving	Type	Actie
6. pleisterwerk plafond	Geen asbest	-
6.1 Code: plafondpleister	Mengmonster	-
