Asbestinventarisatetest

Ledebergstraat 3, 9620 Zottegem

Attestnummer : 20231010-000464.000

Uitgegeven op : 10.10.2023

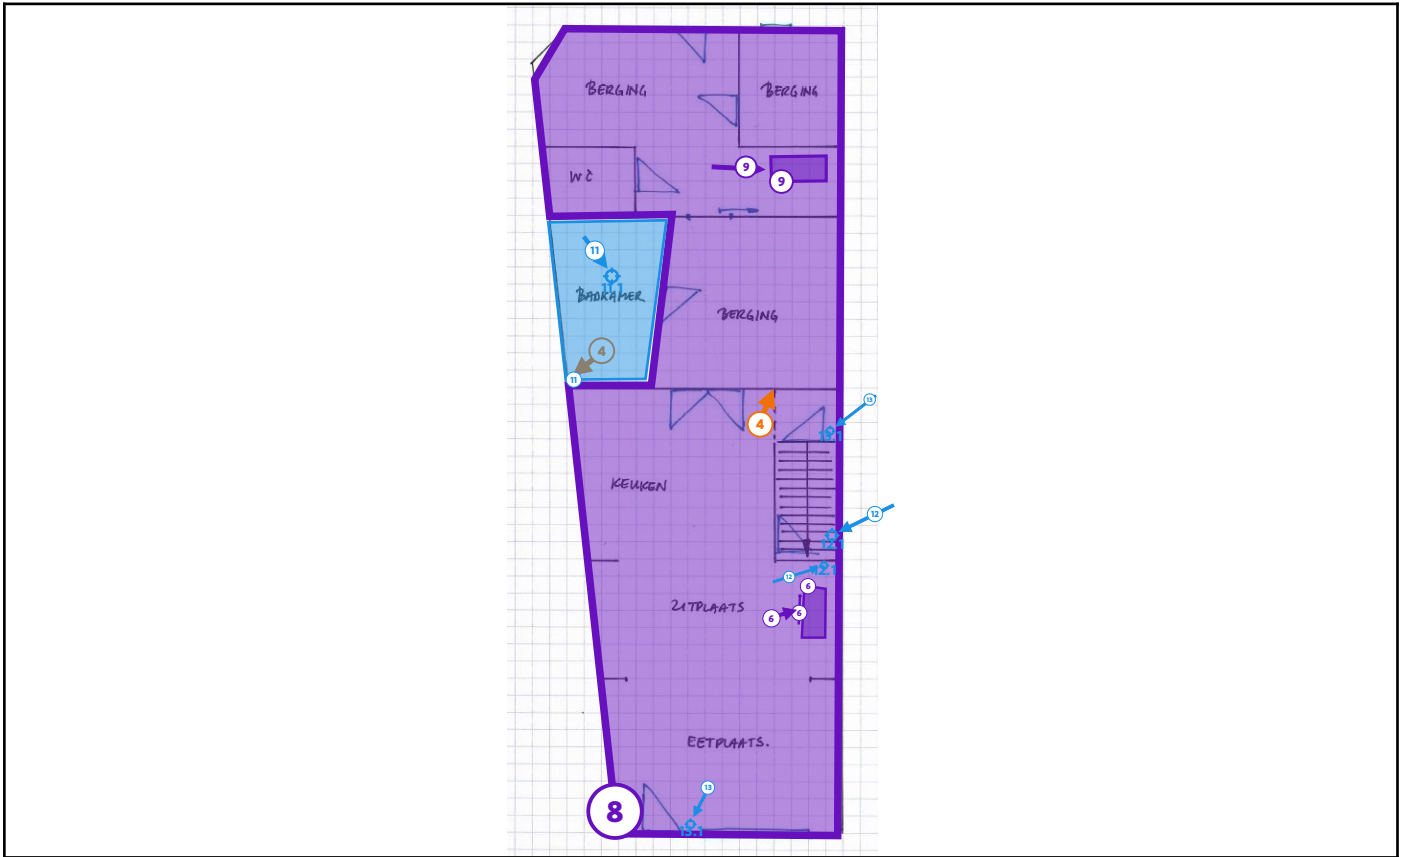
Plan 1.1: Zottegem - Ledebergstraat 3 - Gelijkvloers

Beschrijving	Type	Actie
4. Bakeliet	Asbestmateriaal	Verwijderen
6. Kachelkoord kachel	Beperking	-
8. Hechtingslaag vloertegels	Advies	-
9. Stookinstallatie	Advies	-
11. Vloerzeil badkamer	Geen asbest	-
11.1 Code: PM01	Puntmonster	-
12. Pleisterwerk Muren	Geen asbest	-
12.1 Code: MM01	Mengmonster	-
13. Pleisterwerk Plafond	Geen asbest	-

13.1 Code: MM02	Mengmonster	-
-----------------	-------------	---

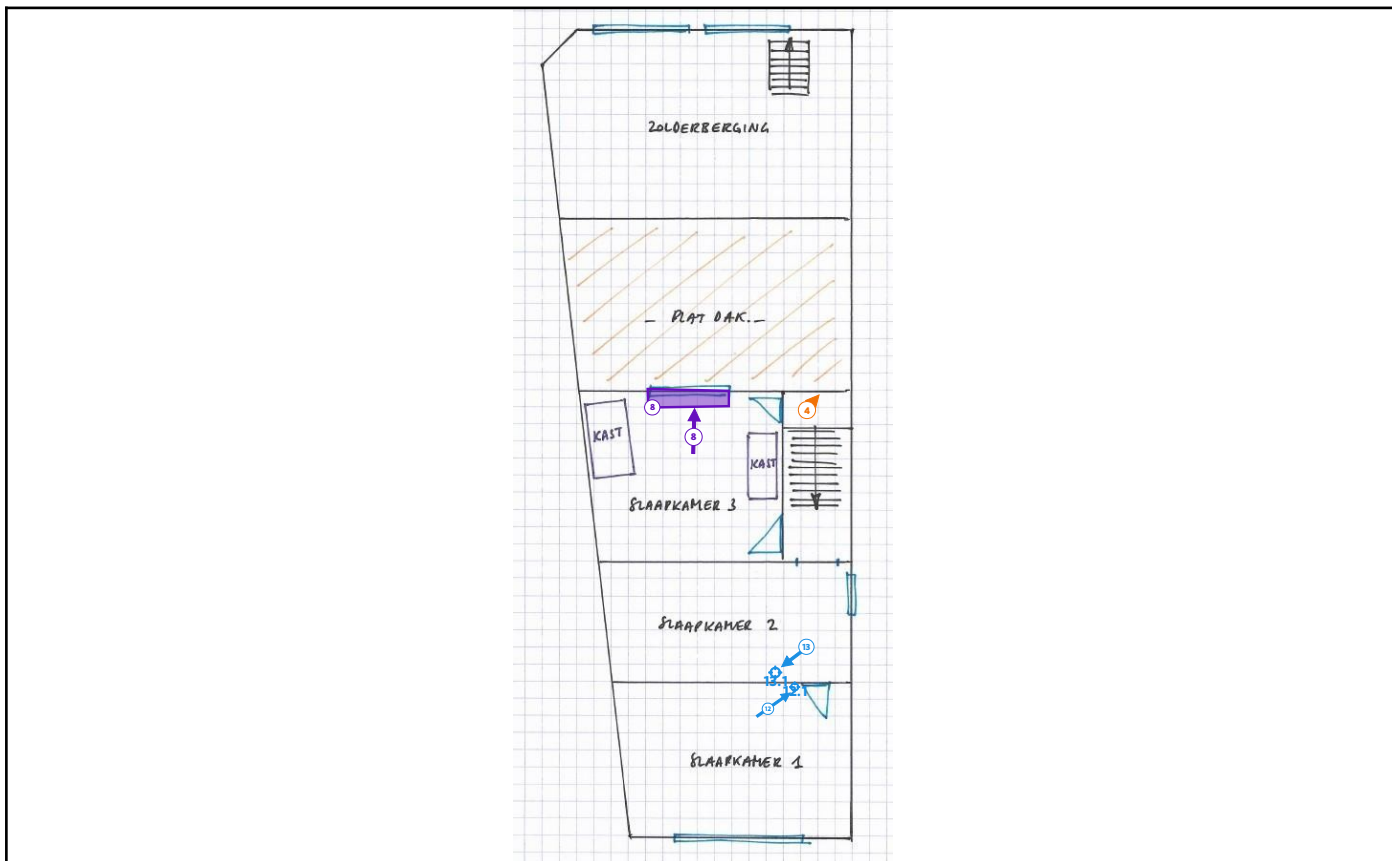
Plan 1.2: Zottegem - Ledebergstraat 3 - 1e Verdieping

Beschrijving	Type	Actie
4. Bakeliet	Asbestmateriaal	Verwijderen
8. Hechtingslaag vloertegels	Advies	-
12. Pleisterwerk Muren	Geen asbest	-
12.1 Code: MM01	Mengmonster	-
13. Pleisterwerk Plafond	Geen asbest	-
13.1 Code: MM02	Mengmonster	-

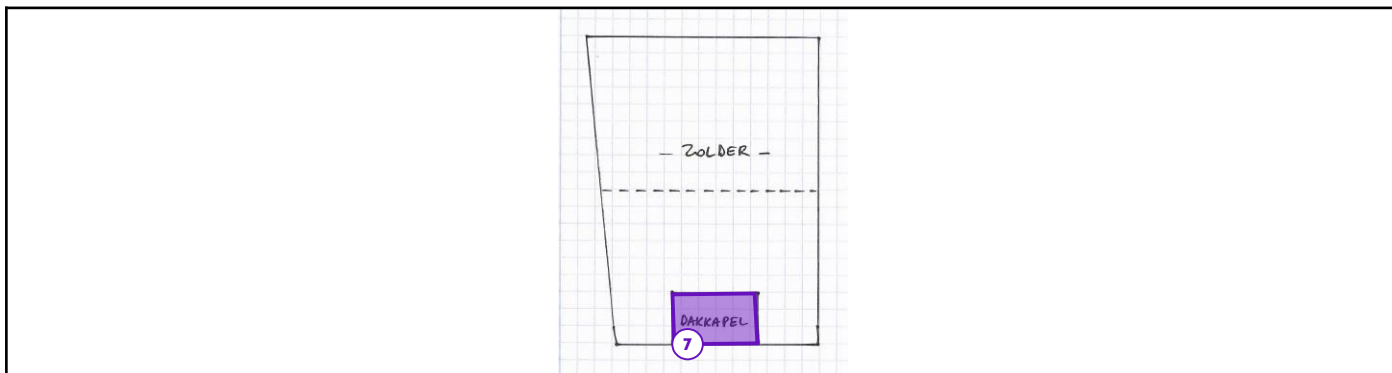
Plan 1.3: Zottegem - Ledebergstraat 3 - Zolder

Beschrijving	Type	Actie
7. Plat dak dakkapel	Beperking	-

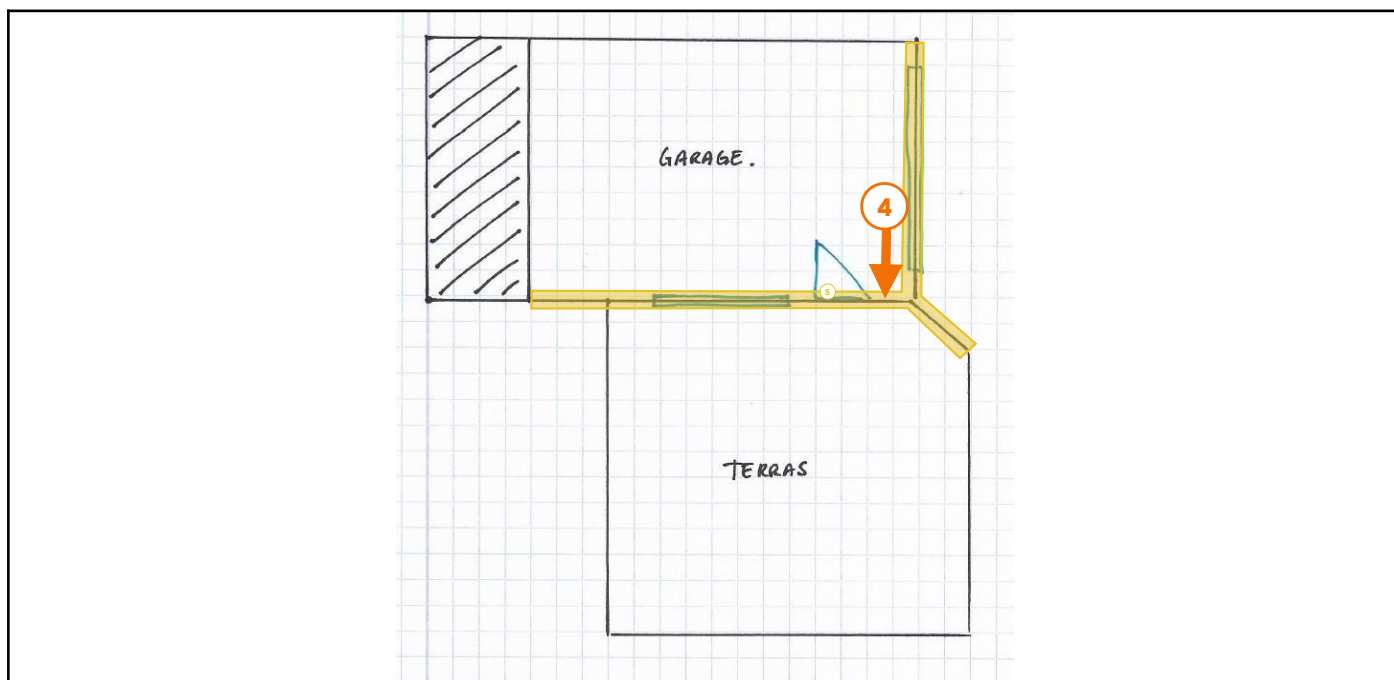
Plan 1.5: Zottegem - Ledebergstraat 3 - Terras en garage

Beschrijving	Type	Actie
4. Bakeliet	Asbestmateriaal	Verwijderen
5. Dekstenen	Asbestmateriaal	Zorgvuldig beheren

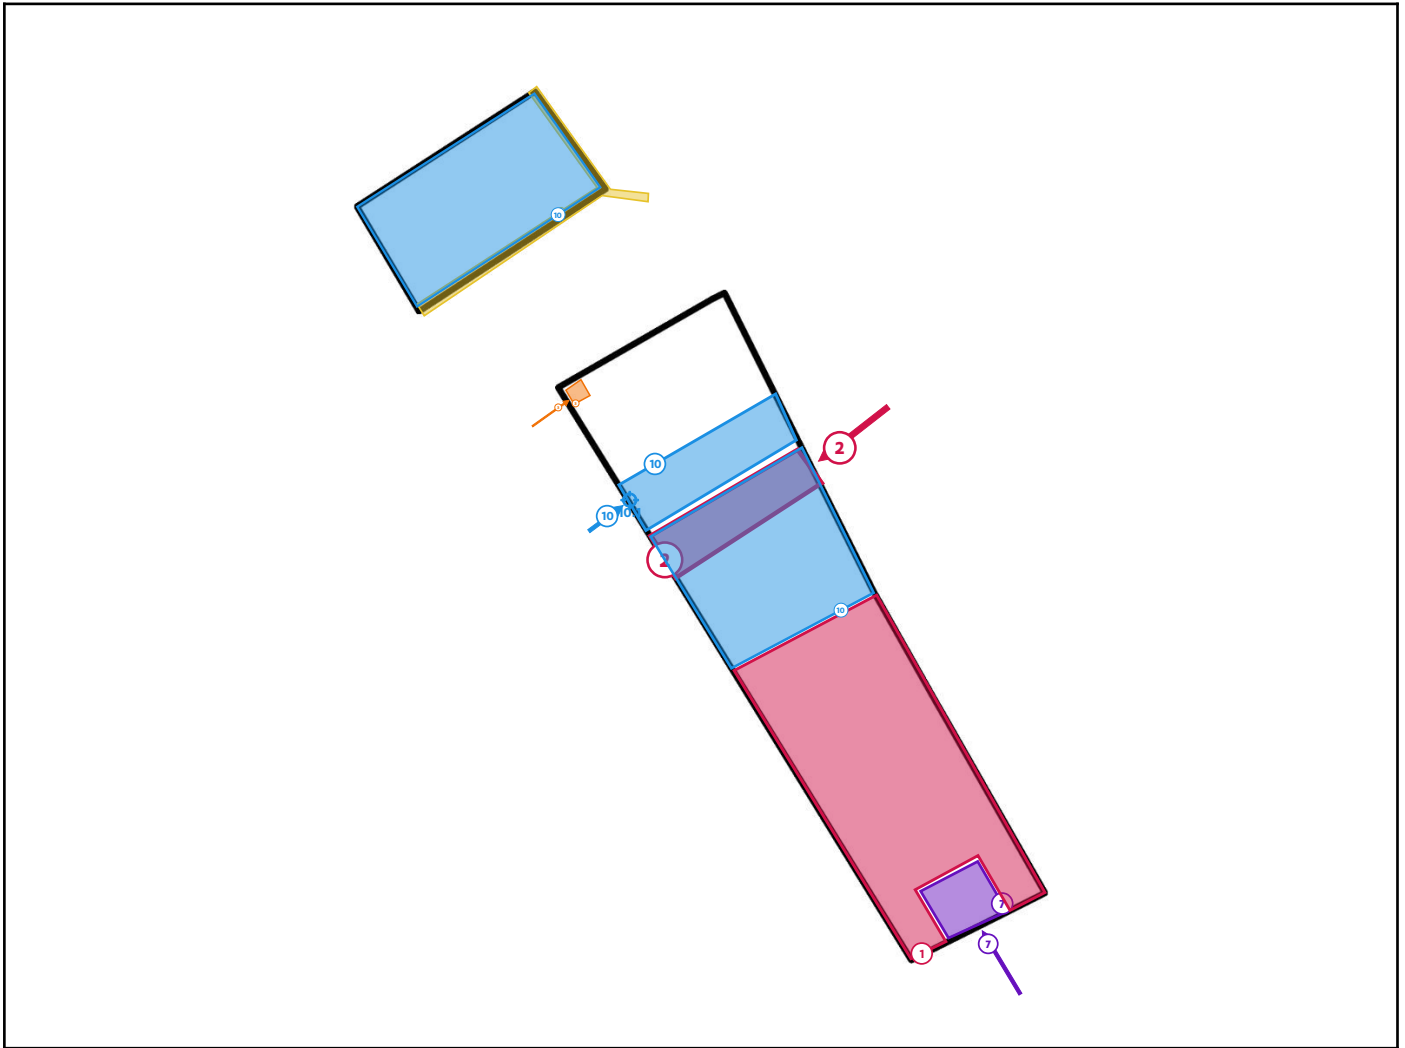
Plan 1.6: Hoofdgebouw plan

Beschrijving	Type	Actie
1. Leien daken	Asbestmateriaal	Dringend verwijderen
2. Sediment op plat dak (afkomstig leien hoofddak)	Asbestmateriaal	Dringend verwijderen
3. Rookgaskanaal	Asbestmateriaal	Verwijderen
5. Dekstenen	Asbestmateriaal	Zorgvuldig beheren
7. Plat dak dakkapel	Beperking	-
10. Roofing platte daken	Geen asbest	-

10.1 Code: PM02	Puntmonster	-
-----------------	-------------	---
