Asbestinventarisatetest

Meerlaan 66, 9620 Zottegem

Attestnummer : 20230707-000085.001

Uitgegeven op : 07.07.2023

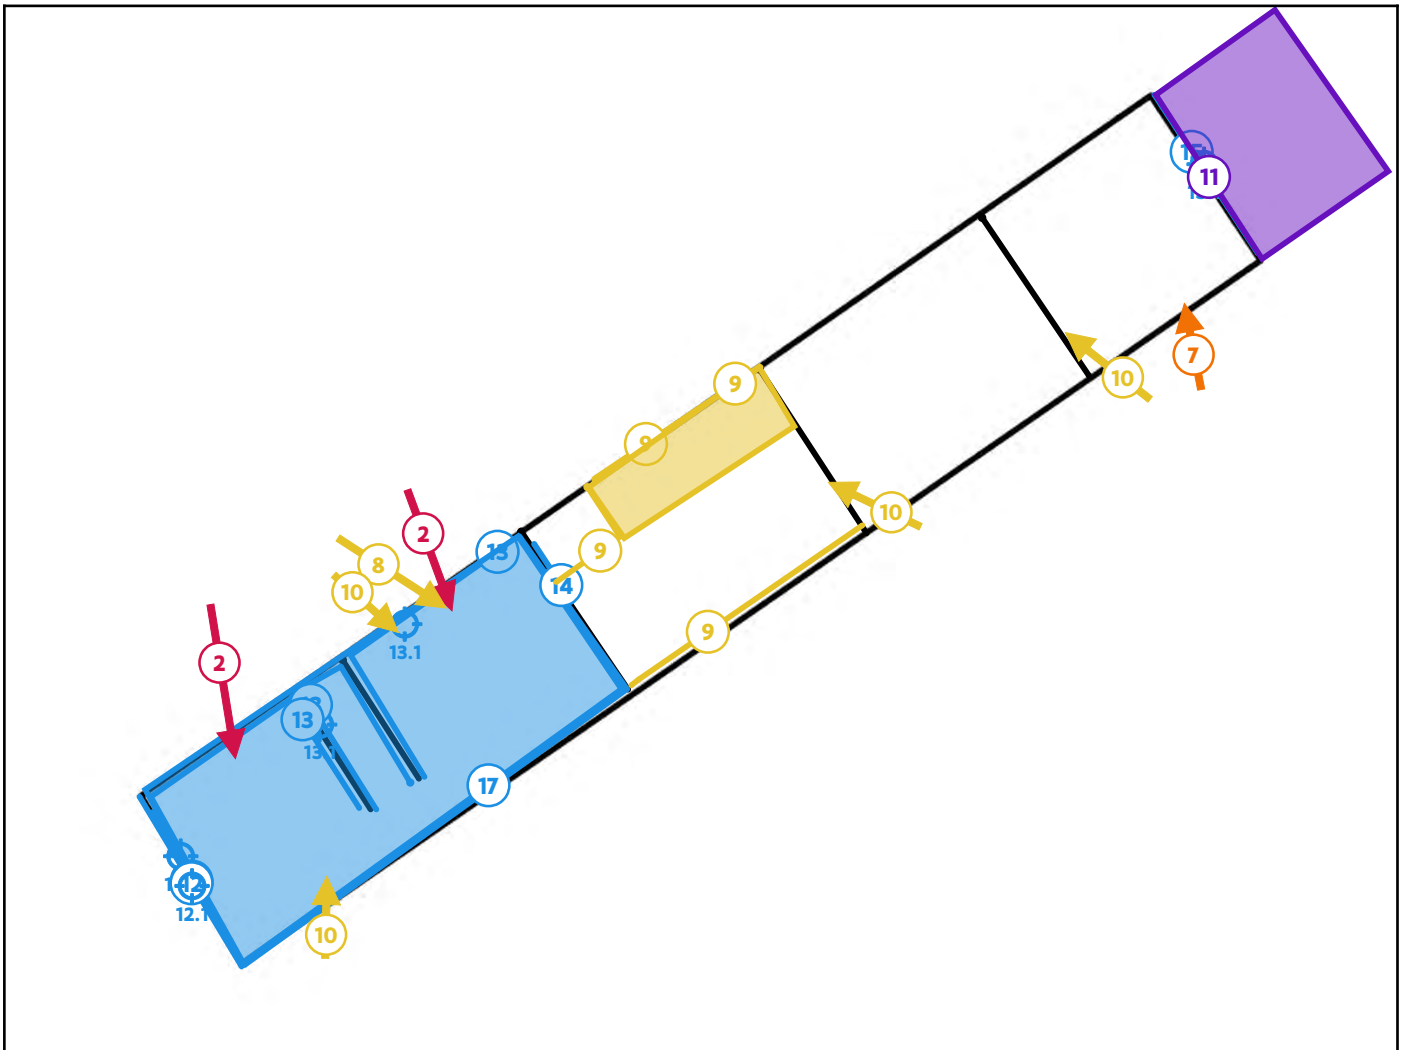
Plan 1.1: Gelijkvloers

Beschrijving	Type	Actie
2. Koord in kachels	Asbestmateriaal	Dringend verwijderen
7. Dichting in waterpomp	Asbestmateriaal	Verwijderen
8. Roetluikjes in de woning en achterbouw	Asbestmateriaal	Zorgvuldig beheren
9. Wand- en plafondbekleding in keuken	Asbestmateriaal	Zorgvuldig beheren
10. Bakeliet schakelaars en aftakdozen in woning	Asbestmateriaal	Zorgvuldig beheren
11. Overwoekerde tuin	Beperking	-
12. Crepi op de voorgevel	Geen asbest	-

12.1 Code: PM 7	Puntmonster	-
13. Pleisterwerk wanden woning	Geen asbest	-
13.1 Code: MM 1	Mengmonster	-
14. Mastiek van de ramen in de woning	Geen asbest	-
14.1 Code: PM 6	Puntmonster	-
15. Mastiek ramen berghok achteraan	Geen asbest	-
15.1 Code: PM 5	Puntmonster	-
17. Pleisterwerk plafond woning	Geen asbest	-

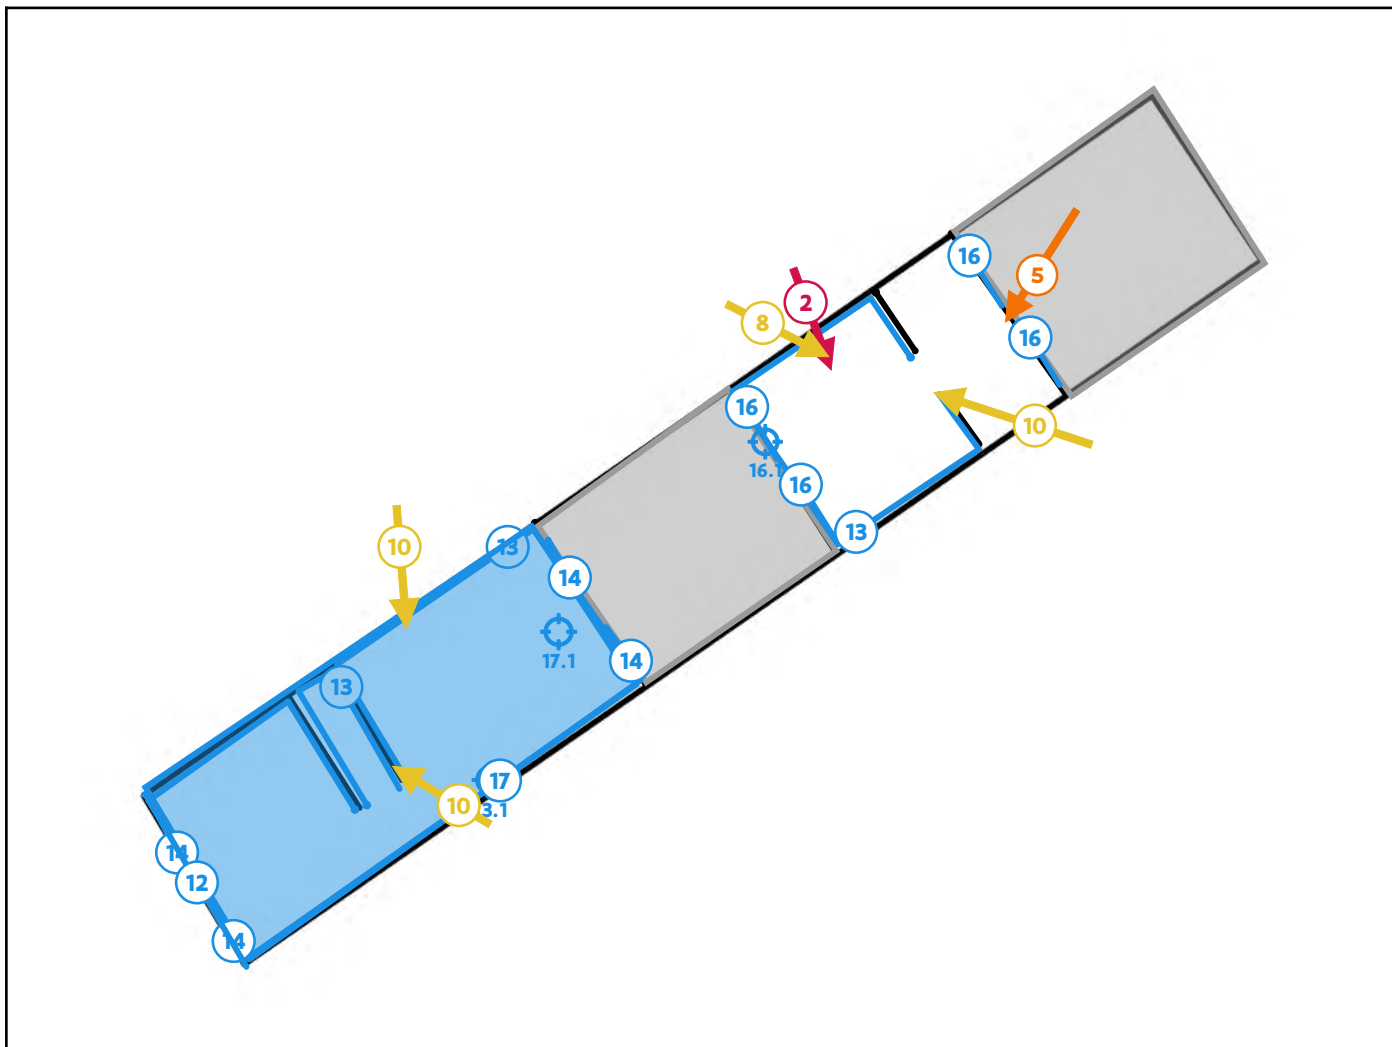
Plan 1.2: Eerste verdieping

Beschrijving	Type	Actie
2. Koord in kachels	Asbestmateriaal	Dringend verwijderen
5. Regenwaterafvoer aan de achterbouw	Asbestmateriaal	Verwijderen
8. Roetluikjes in de woning en achterbouw	Asbestmateriaal	Zorgvuldig beheren
10. Bakeliet schakelaars en aftakdozen in woning	Asbestmateriaal	Zorgvuldig beheren
12. Crepi op de voorgevel	Geen asbest	-
13. Pleisterwerk wanden woning	Geen asbest	-
13.1 Code: MM 1	Mengmonster	-

14. Mastiek van de ramen in de woning	Geen asbest	-
16. Mastiek van de ramen in achterbouw	Geen asbest	-
16.1 Code: PM 4	Puntmonster	-
17. Pleisterwerk plafond woning	Geen asbest	-
17.1 Code: PM 2	Puntmonster	-

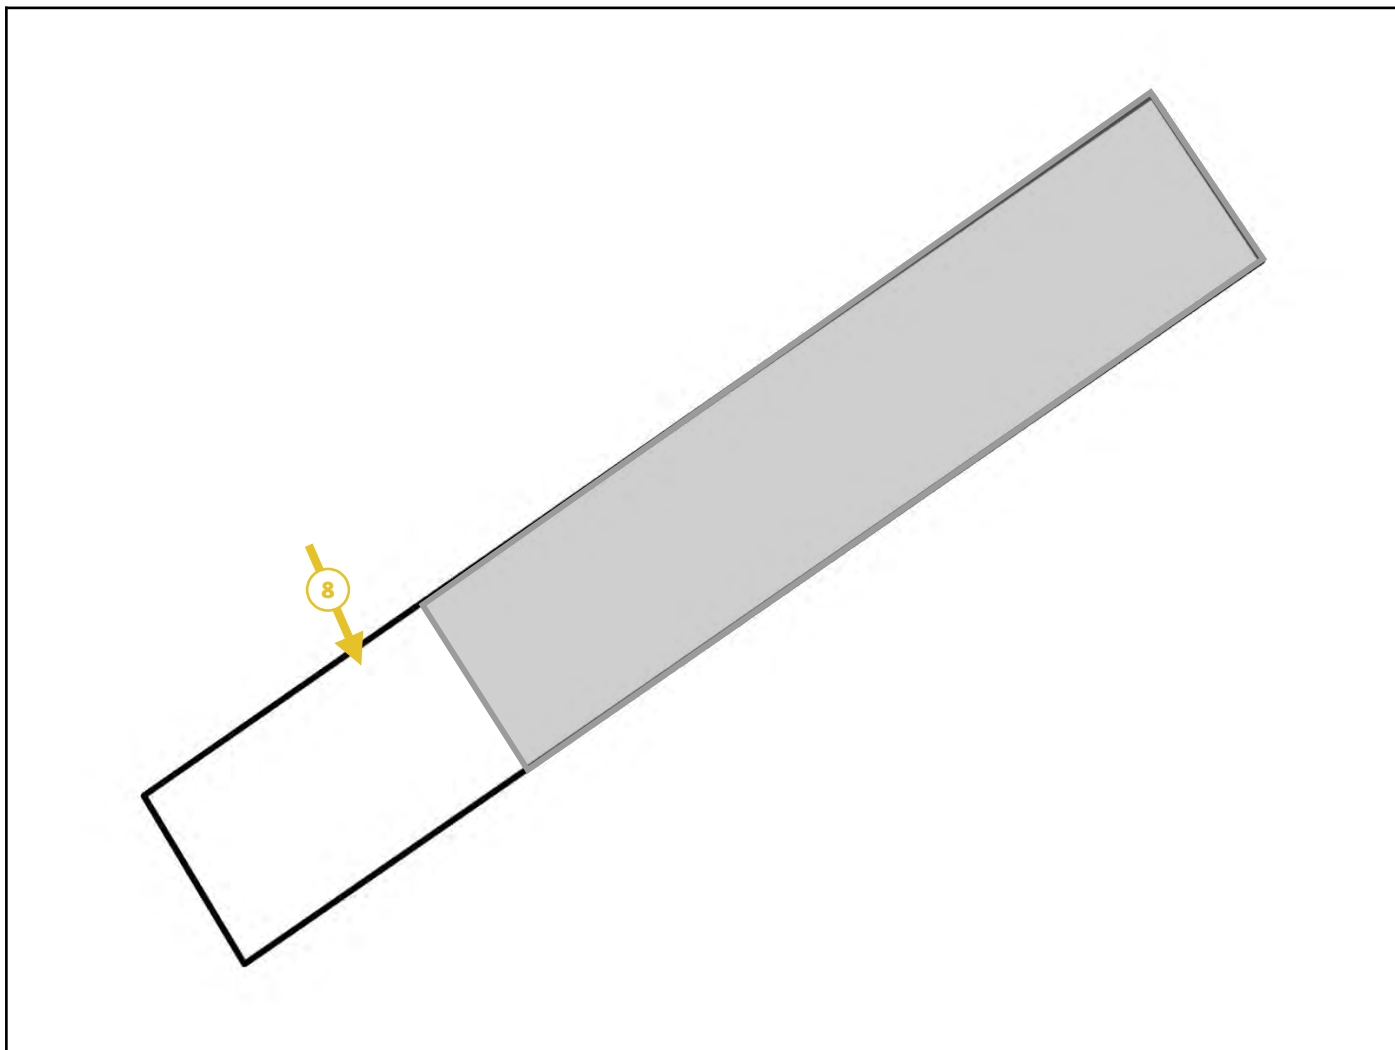
Plan 1.4: Zolderverdieping

Beschrijving	Type	Actie
8. Roetluikjes in de woning en achterbouw	Asbestmateriaal	Zorgvuldig beheren

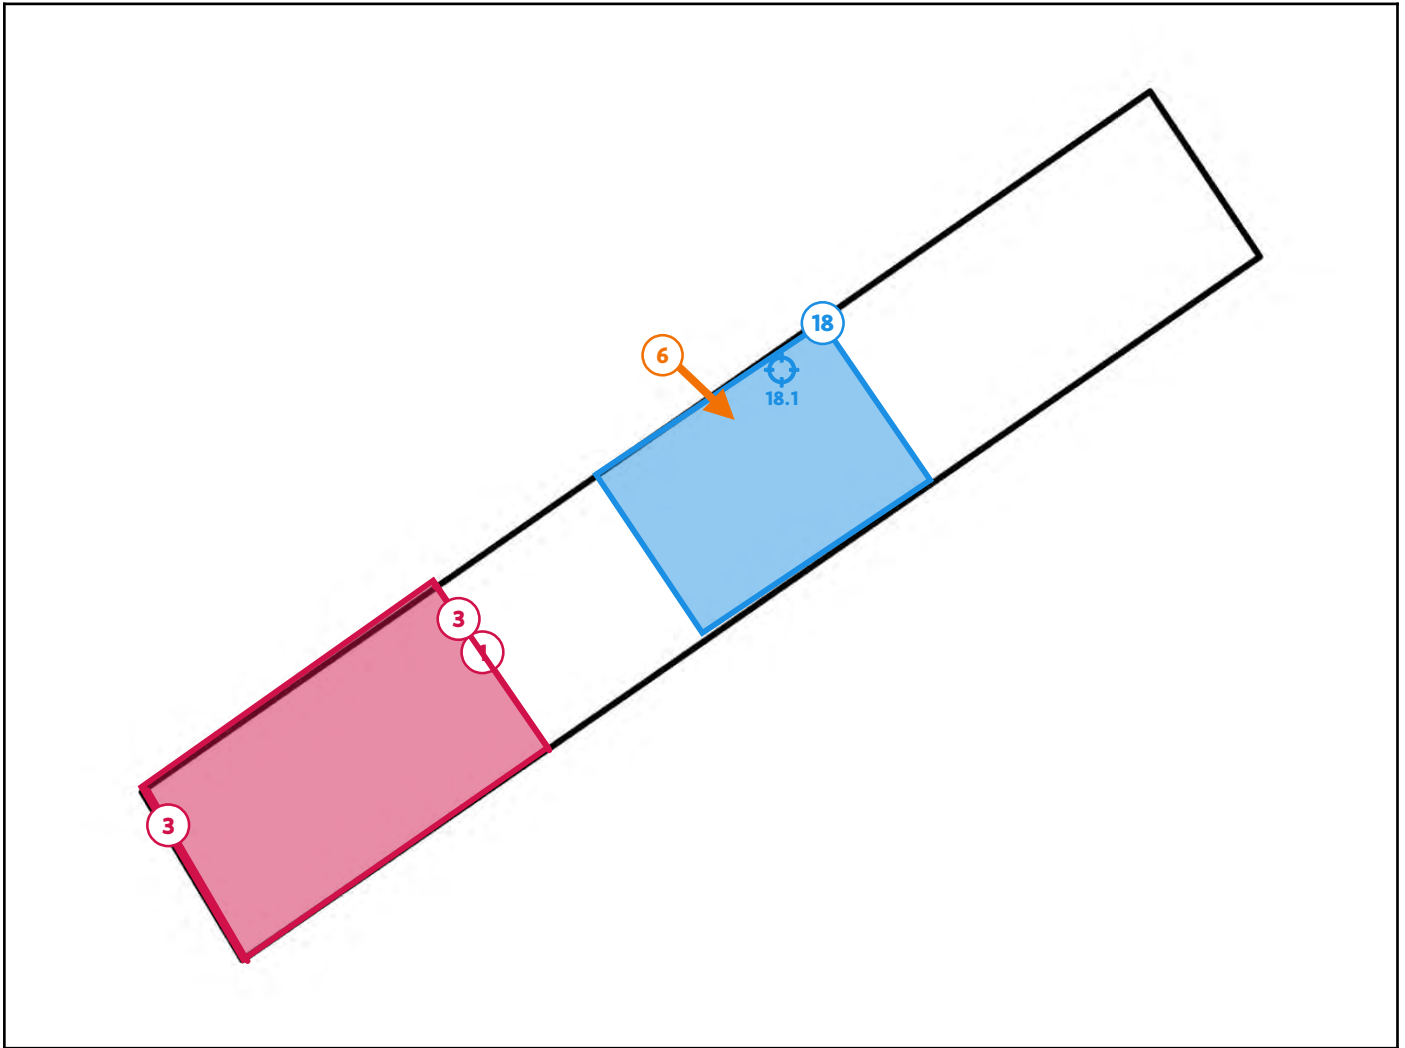
Plan 1.5: Dakenplan

Beschrijving	Type	Actie
1. Dakbedekking leien op de woning	Asbestmateriaal	Dringend verwijderen
3. Slib van dakbedekking leien in de dakgoot	Asbestmateriaal	Dringend verwijderen
6. Schouw op de achterbouw	Asbestmateriaal	Verwijderen
18. Roofing van de achterbouw	Geen asbest	-
18.1 Code: PM 3	Puntmonster	-

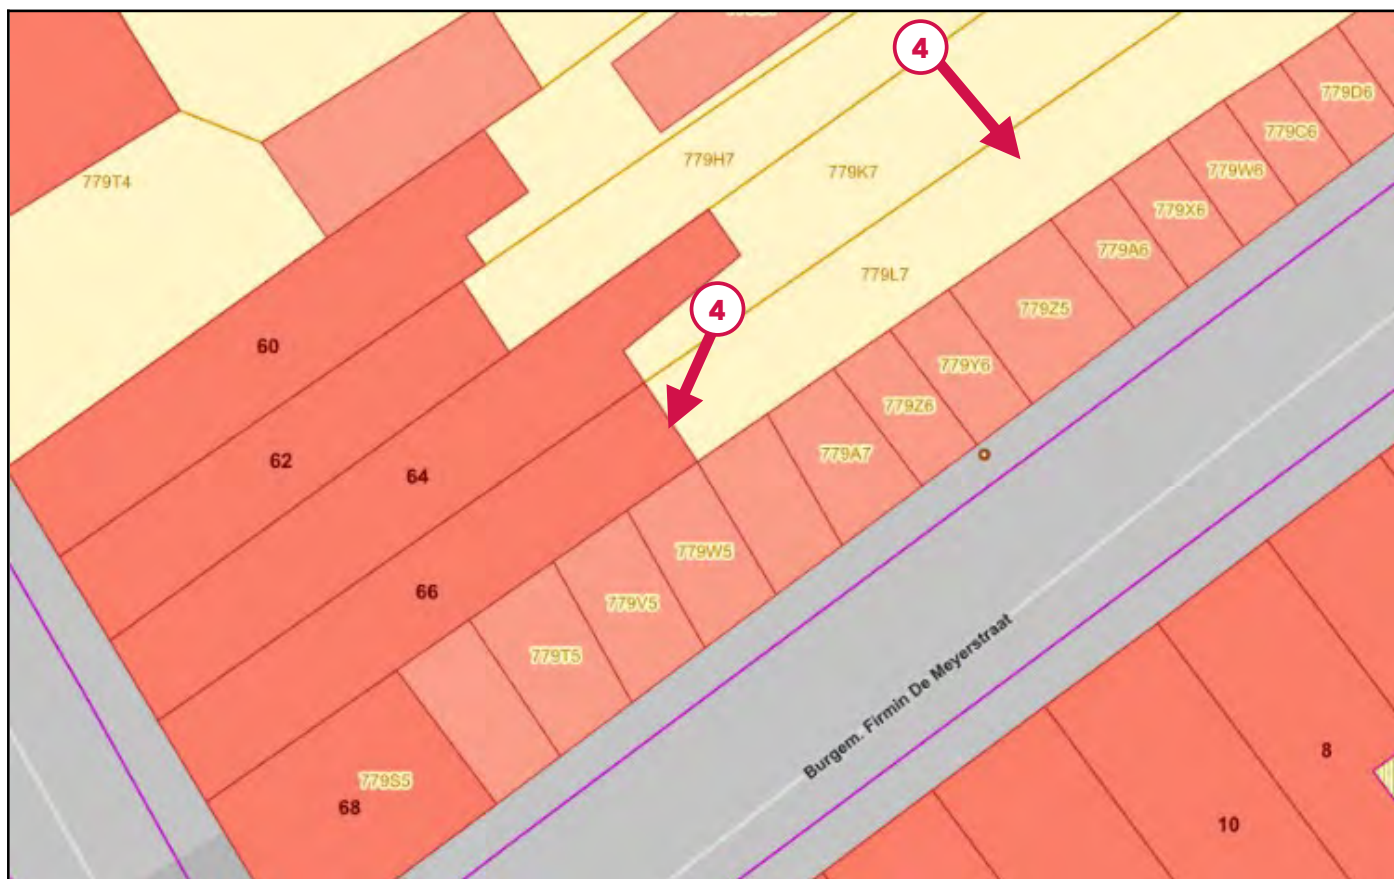
Plan 2.1: Vaststellingen buiten de constructies

Beschrijving	Type	Actie
4. Afvoerleiding en verloren bekisting los in de tuin	Asbestmateriaal	Dringend verwijderen
