# Asbestinventarisatetest

Provincieweg 396, 9550 Herzele

Attestnummer : 20251007-000156.000

Uitgegeven op : 07.10.2025

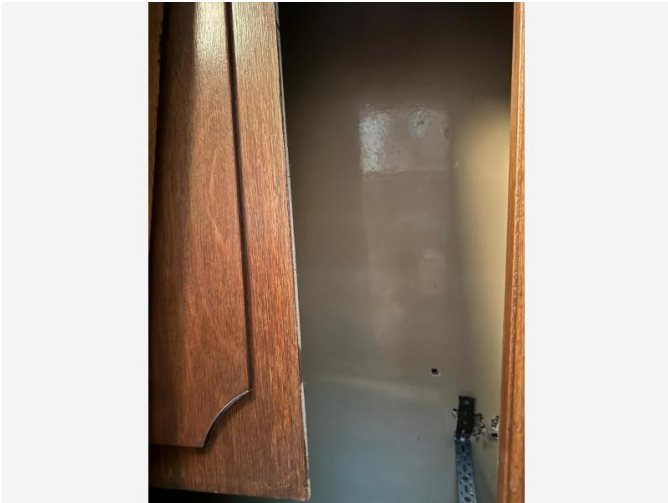
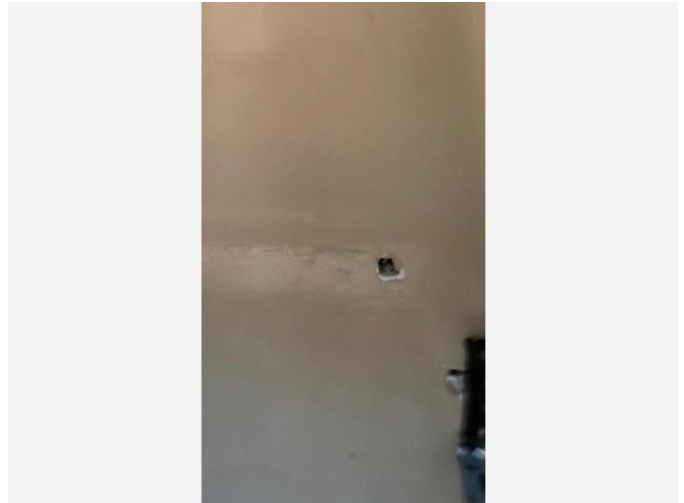
## Fiche 9: Binnenpleisterwerk plafonds

Geen asbest

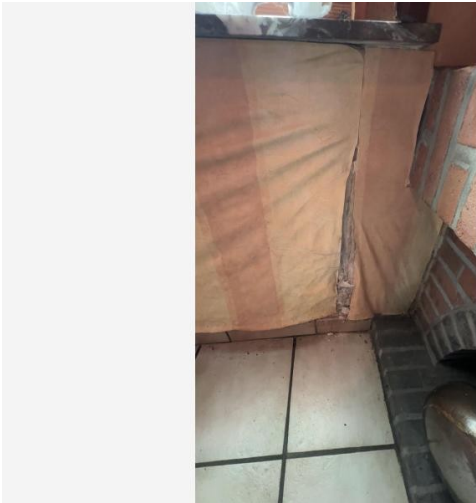
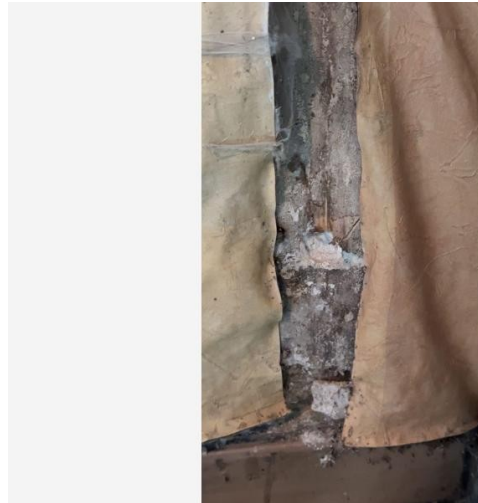
| Opmerking | <p>Er werd aangenomen dat er zich onder de aanwezige verlaagde plafonds nog origineel pleisterwerk kan bevinden. Dit werd namelijk ook zo vastgesteld in de leefruimte. Uiteraard kon dit niet overal nagegaan worden (gelet op bovenvermelde aanname). Eventueel aanvullend onderzoek behoort tot de opties bij toekomstige renovaties aan deze (constructie)onderdelen.</p> <p>De oppervlaktes, volumes en gewichten vermeld in dit attest zijn niet exact gemeten, maar geschat op basis van een benadering van het aanwezig pleisterwerk in/op alle plafonds (of gelijkaardig). De opgegeven hoeveelheden mogen dan ook niet gebruikt worden als maatstaf van heffing. Standaard wordt er 1 mengmonster van het pleisterwerk aan plafonds (of gelijkaardig) genomen van de volgende zones: in een individuele ruimte, in een natte ruimte (badkamer, keuken), stookplaats en trappenhal. In het kader van deze asbestinventarisatie kon er geen staalname genomen worden van het pleisterwerk aan plafond in de stookruimte, aangezien deze ruimte er niet was alsook niet in een hal en natte ruimte daar er geen pleisterwerk zichtbaar was. Enkel in de leefruimte kon een staal genomen worden van het pleisterwerk van het plafond.</p> <p>In het kader van deze asbestinventarisatie werd 1 monster genomen van het pleisterwerk aan plafonds van de volgende zone: leefruimte. De plaats van deze staalname wordt in dit attest steeds aangeduid. Deze aanduiding is uiteraard steeds bij benadering. Er werd bij deze staalnames bewust gezocht naar plaatsen waar nog origineel pleisterwerk aanwezig was om zo een representatief resultaat te bekomen.</p> <p>De opgegeven hoeveelheid betreft een geschatte hoeveelheid van het effectief vastgesteld pleisterwerk. Dit neemt het vermoeden/de bovenvermelde aanname niet weg.</p> |

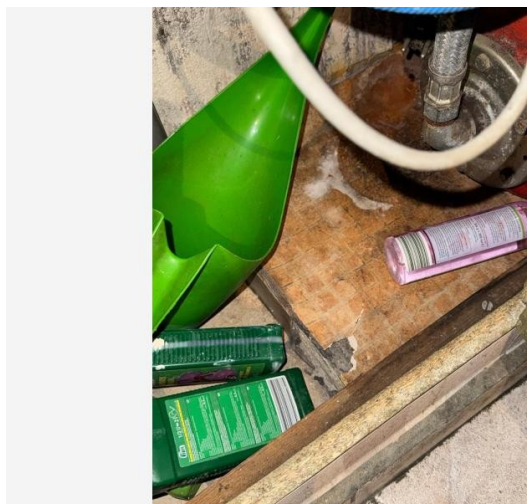
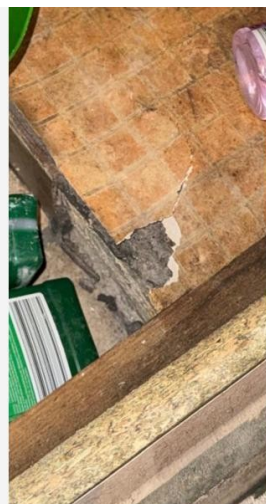
## Fiche 11: Vloerzeil

Geen asbest

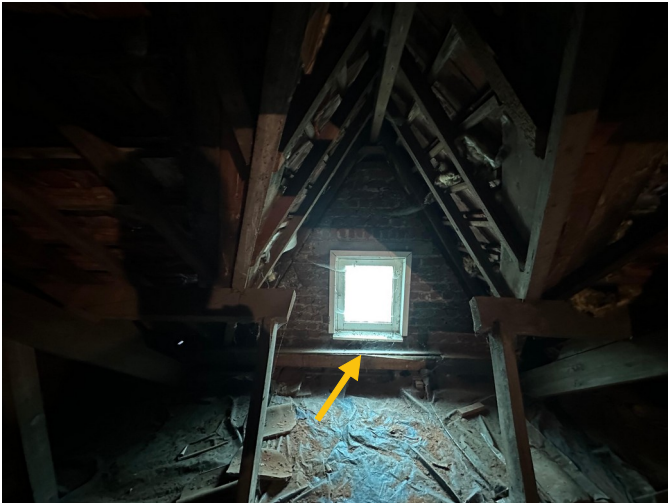
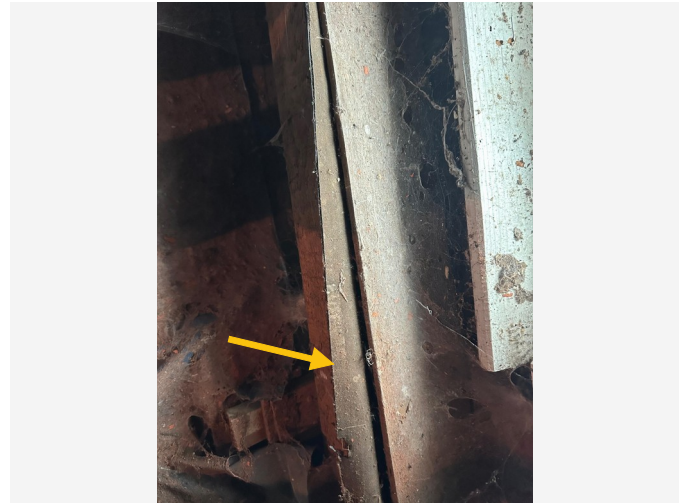
## Fiche 12: Roofing dakgoot

Geen asbest

| Opmerking | Deze oppervlakte, volumes en gewichten zijn niet gemeten, maar geschat op basis van een benadering van de aanwezige roofing (de opgegeven hoeveelheden mogen niet gebruikt worden als maatstaf voor heffingen). Om gevolgschade en lekkages te voorkomen en niet destructief te werk te gaan, is alleen de toplaag bemonsterd. We kunnen geen uitspraak doen over de onderliggende lagen. Bij renovatie of sloop dient er een destructief onderzoek uitgevoerd te worden van de roofing/slab. |
