Asbestinventarisatetest

Leopold II-laan 124, 8000 Brugge

Attestnummer : 20241112-000028.000

Niet-asbestveilig

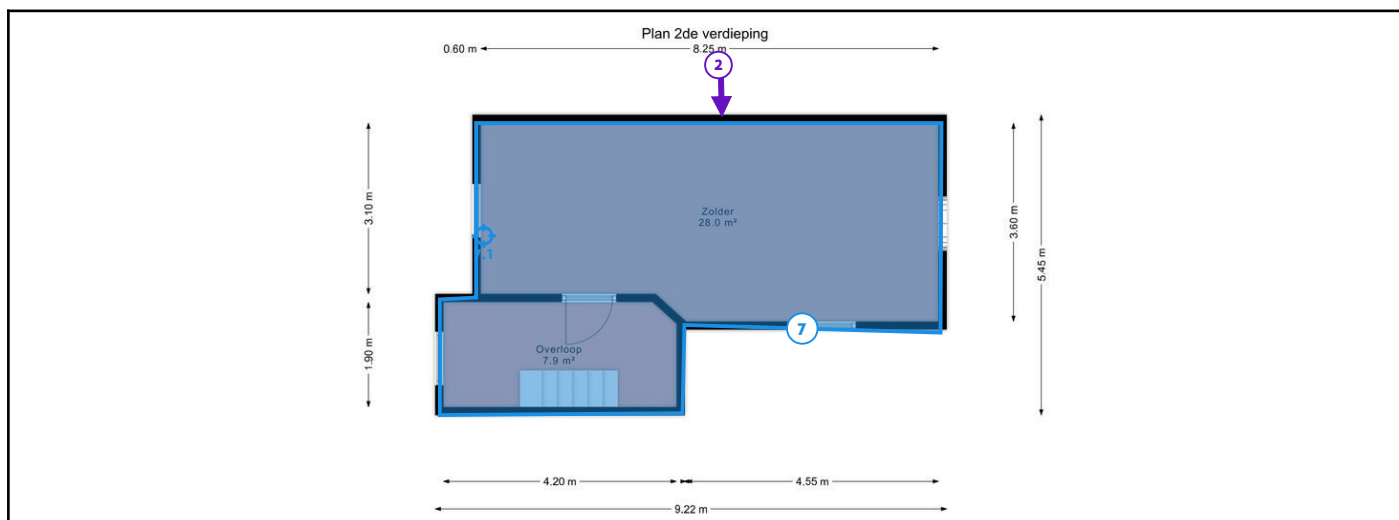
Plan 1.3: Plan zolder

Beschrijving	Type	Actie
2. Schoorsteen rookgaskanaal - beoordeling	Beperking	-
7. Onderdak woning - staalname - stootvaste afscherming	Geen asbest	-
7.1 Code: MM03	Puntmonster	-

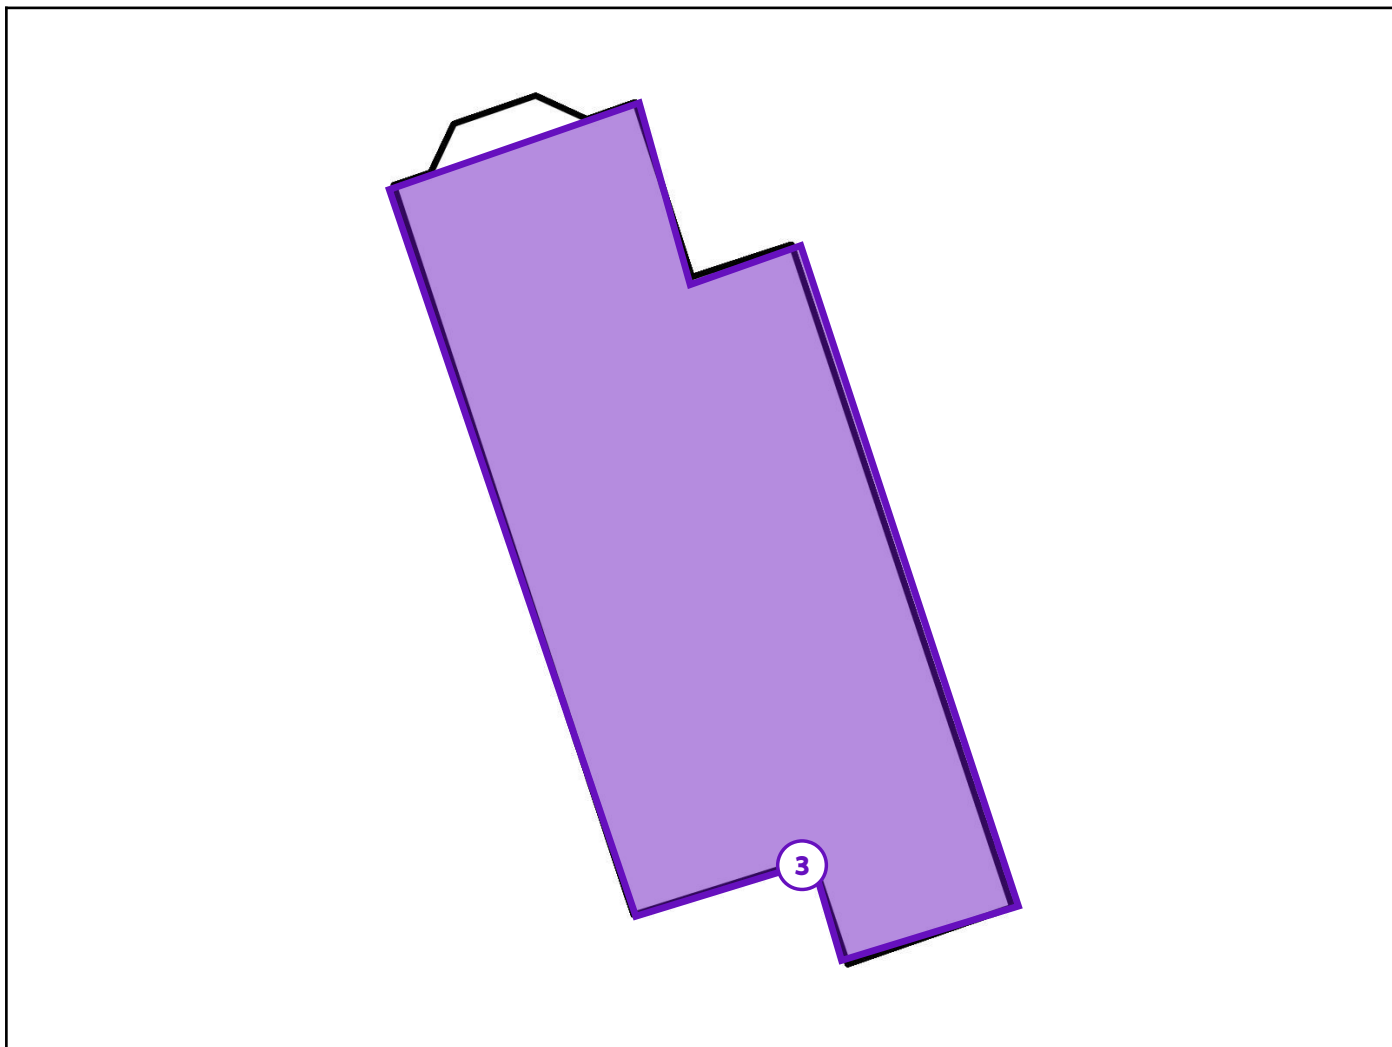
Plan 1.9: Hoofdgebouw plan

Beschrijving	Type	Actie
3. Onderdak woning - volledig dak vernieuwd?	Beperking	-

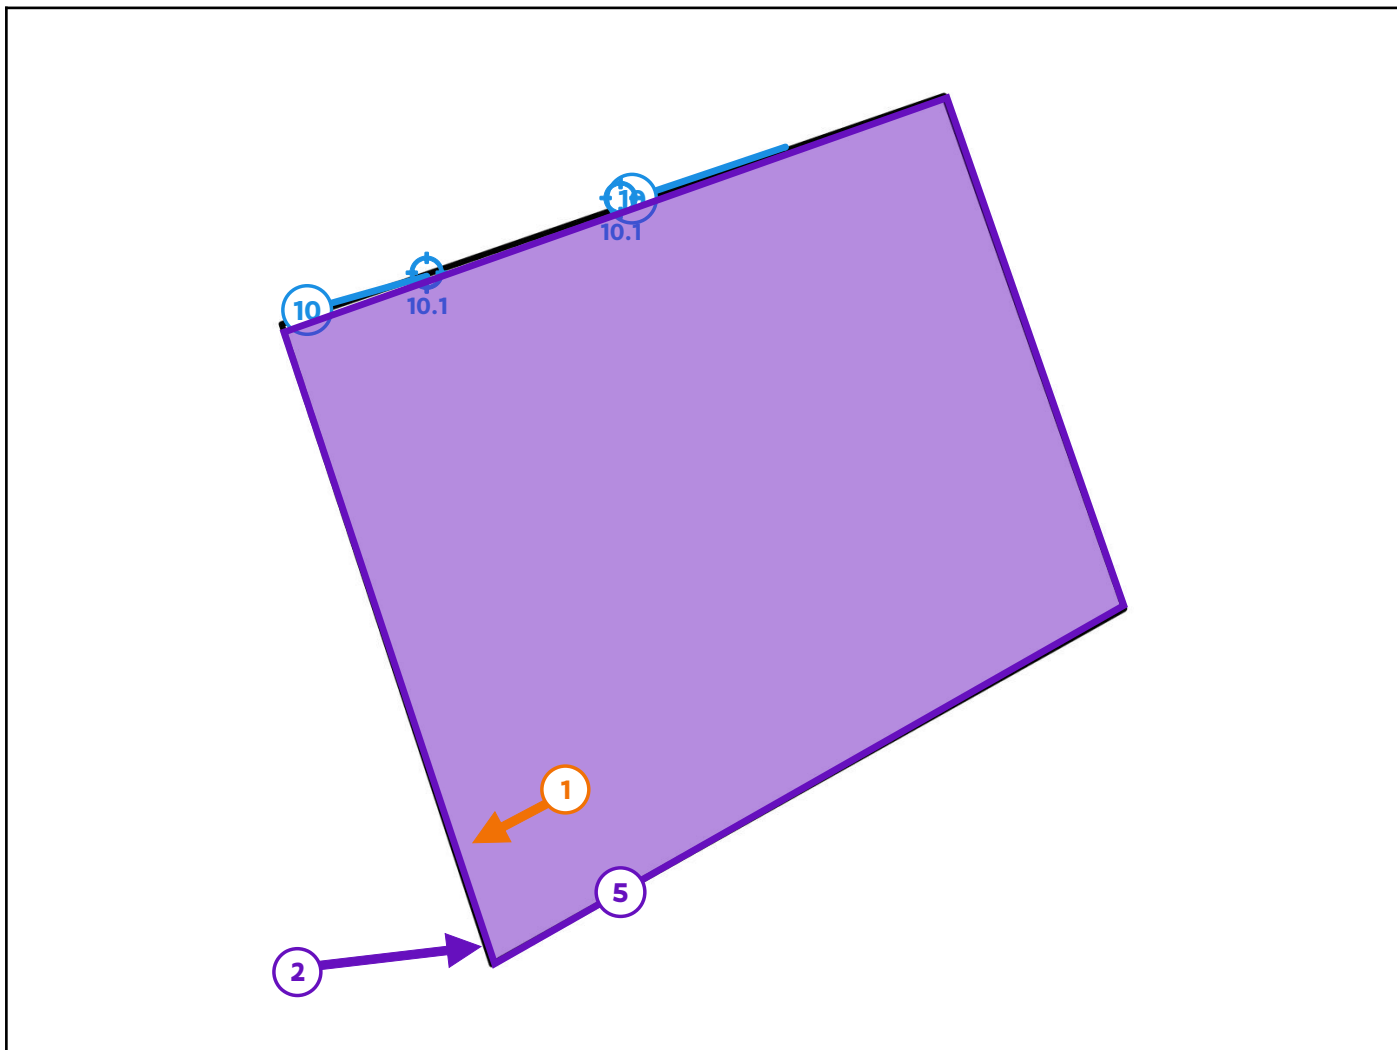
Plan 2.1: Bijgebouw plan

Beschrijving	Type	Actie
1. Menuiserie plaat - afdekking opening schoorsteen	Asbestmateriaal	Verwijderen
2. Schoorsteen rookgaskanaal - beoordeling	Beperking	-
5. Geen Onderdak Tuinberging	Advies	-
10. Mastiek Beglazing Tuinberging	Geen asbest	-
10.1 Code: MM04	Puntmonster	-
