Asbestinventarisatetest

Herdersstraat 23, 8500 Kortrijk

Attestnummer : 20231021-000119.000

Niet-asbestveilig

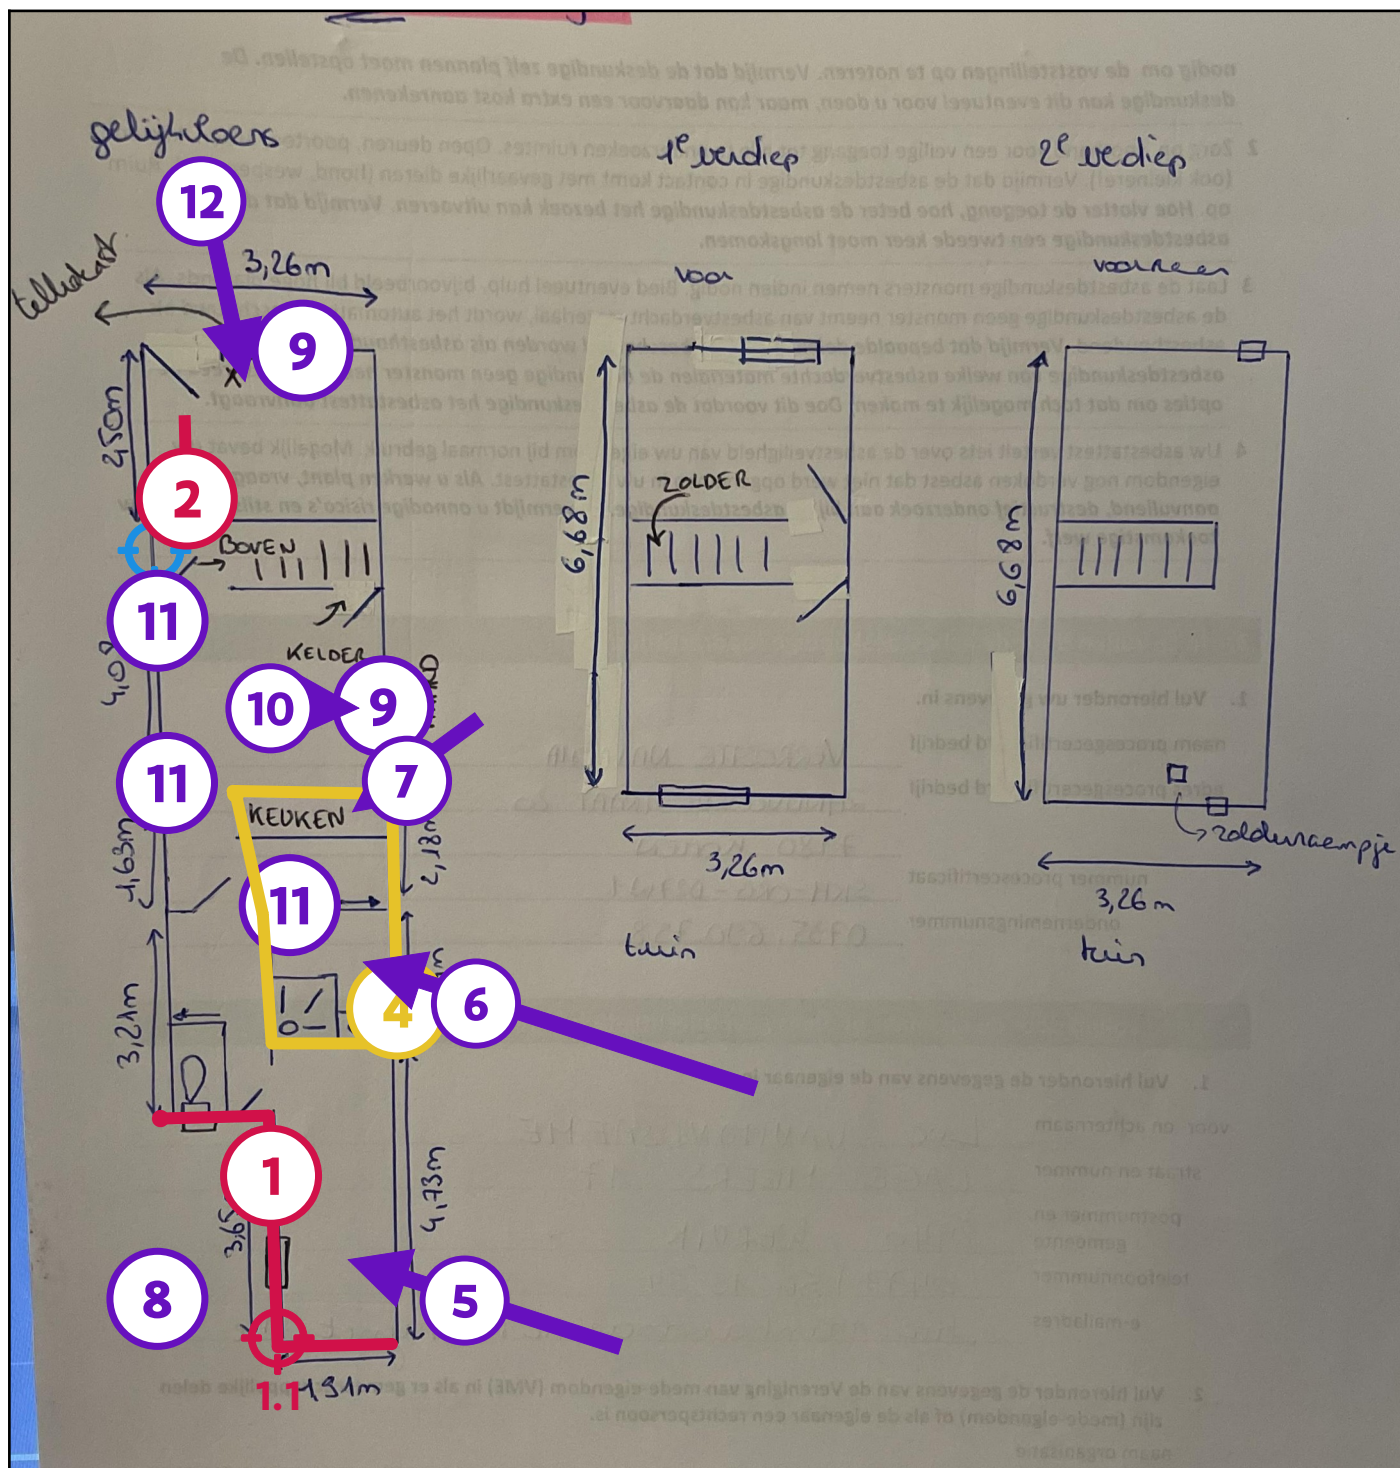
Plan 1.1: Gelijkvloers

Beschrijving	Type	Actie
1. Muur buiten (aanbouw)	Asbestmateriaal	Dringend verwijderen
1.1 Code: 2351356-02	Puntmonster	-

2. plafond	Asbestmateriaal	Dringend verwijderen
4. tegellijn faiencetegels	Asbestmateriaal	Zorgvuldig beheren
5. aanbouw	Beperking	-
6. badkamer	Beperking	-
7. omkasting keuken	Advies	-
8. klomp aan de muur in de tuin	Advies	-
9. vensterbanken	Advies	-
10. Achterwand haard	Advies	-
11. stopcontacten/ schakelaars	Advies	-
12. Elektriciteit	Advies	-
14. Pleister muur	Geen asbest	-
14.1 Code: 2351356-01	Puntmonster	-

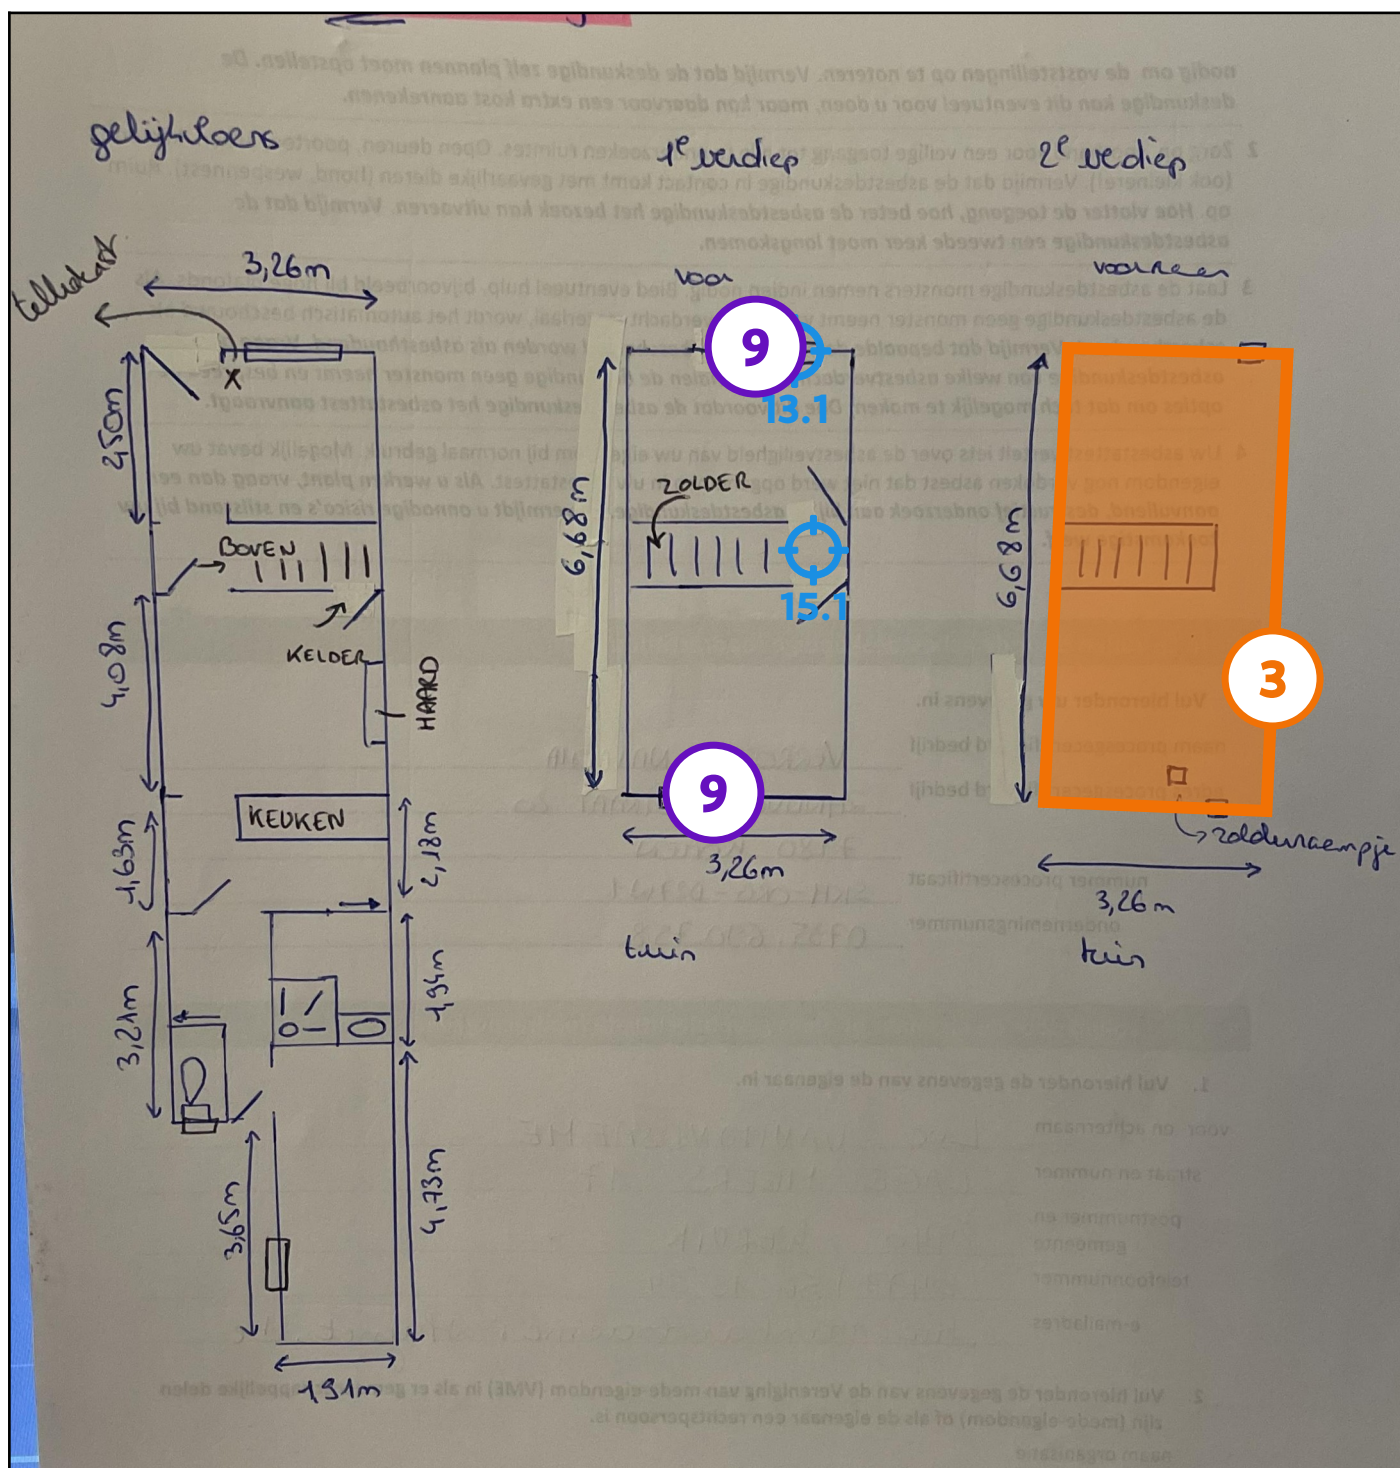
Plan 1.2: 1ste en 2de verdiep

Beschrijving	Type	Actie
3. onderdak	Asbestmateriaal	Maatregelen nemen
9. vensterbanken	Advies	-
