Asbestinventarisatetest

Koninklijke Baan 177/301-G4 en 5-K14 en 15, 8670 Koksijde

Attestnummer : 20260226-000064.000

Uitgegeven op : 26.02.2026

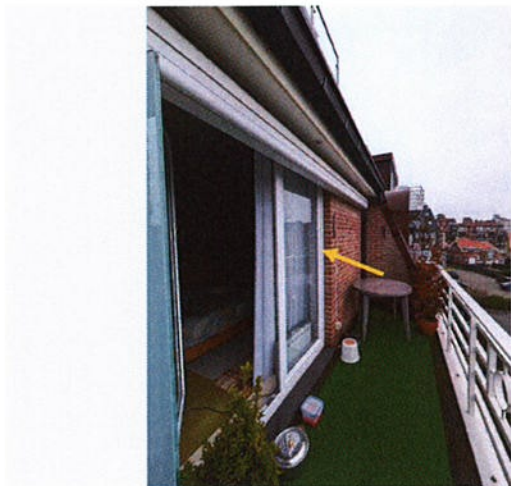
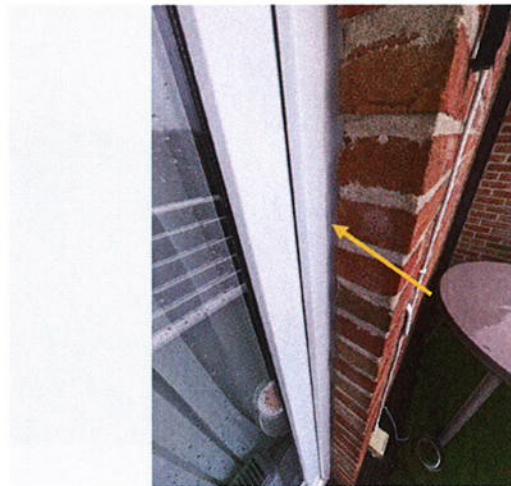
Beschrijving	Notitie	Terug te vinden op plannen
Fiche 5: Afdichtingsmateriaal (mestiek, kit, ...) aan schrijnwerk	-	-
Fiche 6: Materialen aan de stookketel (dichtingen, isolerend materiaal, ...)	De CV ketel (wandketel) dateert van 2023 en is bijgevolg niet asbestverdacht	-
Fiche 7: Materialen van rookgaskanalen	Wandketel (gas) met PVC afvoerbuis	-

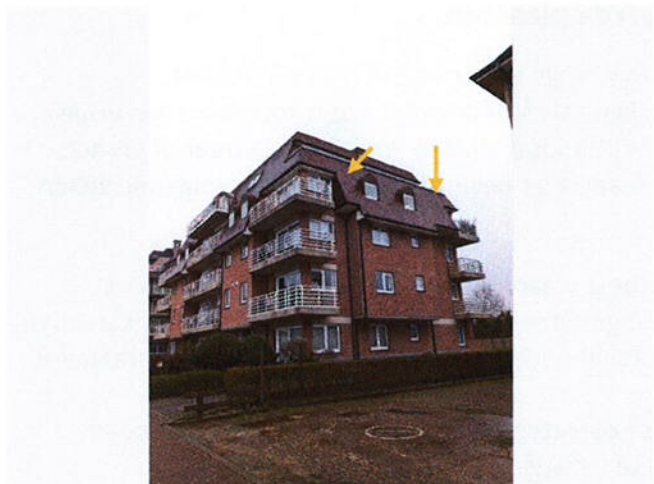
Beschrijving	Notitie	Terug te vinden op plannen
Fiche 8: Dakbedekking	De dakbedekking met rode pannen en het plat dak (terras appartement 4de verdiep) maakt deel uit van de gemeenschappelijke delen	-
Fiche 9: Materialen onder de dakbedekking (onderdak, ...)	Het niet zichtbare en eventueel aanwezige onderdak maakt deel uit van de gemeenschappelijke delen	-
Fiche 10: Leidingisolatie	-	-
Fiche 11: Liftinfrastructuur	Geen privatieve lift aanwezig	-
