Asbestinventarisatetest

Grote Baan 199D, 2380 Ravels

Attestnummer : 20230424-000060.000

Uitgegeven op : 24.04.2023

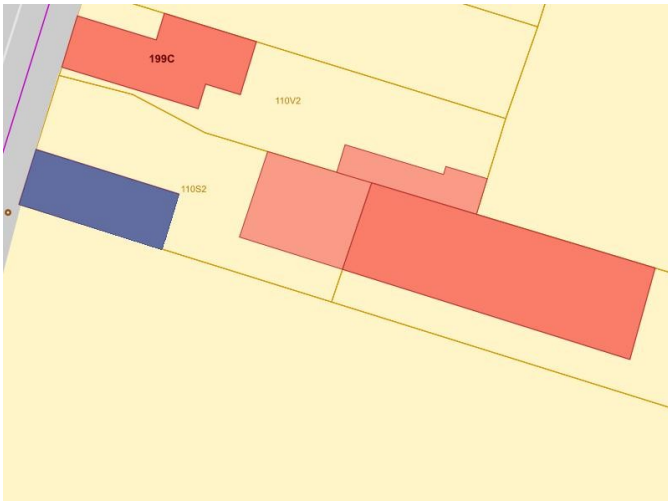
Zone 1: Hoofdgebouw

- 2 Asbestmaterialen**
- 1 Beperkingen**
- 0 Uitsluitingen
- 0 Roerende goederen
- 0 Puin, steenslag, (water)bodem
- 0 Adviezen
- 2 Geen asbest**

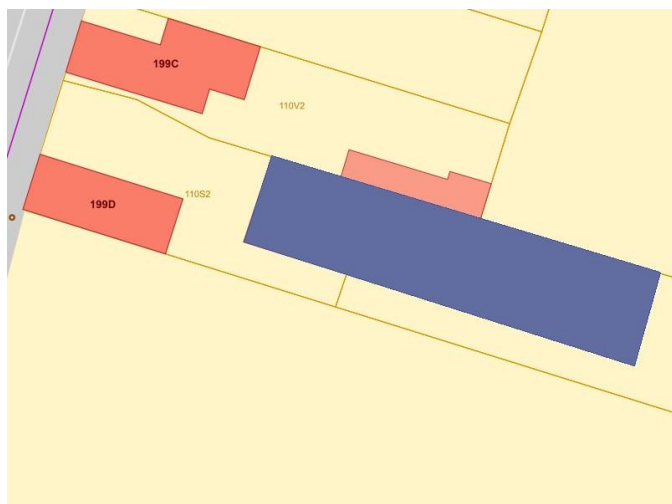
Zone 2: Loods

- 2 Asbestmaterialen**
- 0 Beperkingen
- 0 Uitsluitingen
- 0 Roerende goederen
- 0 Puin, steenslag, (water)bodem
- 0 Adviezen
- 0 Geen asbest
