Asbestinventarisatetest

Corbletstraat 21, 2100 Antwerpen

Attestnummer : 20240811-000141.000

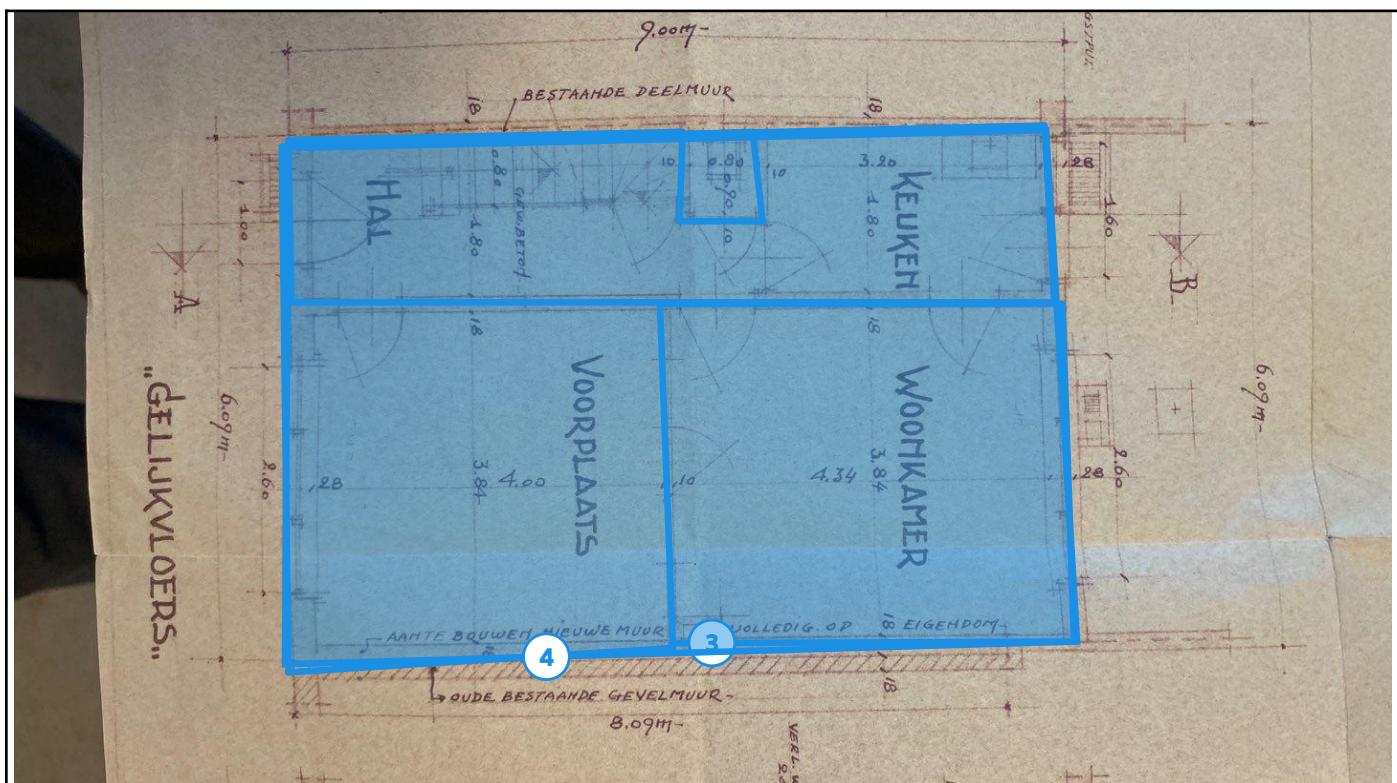
Plan 1.1: gelijkvloers

Beschrijving	Type	Actie
3. Pleisterwerk muur	Geen asbest	-
4. pleisterwerk plafond	Geen asbest	-

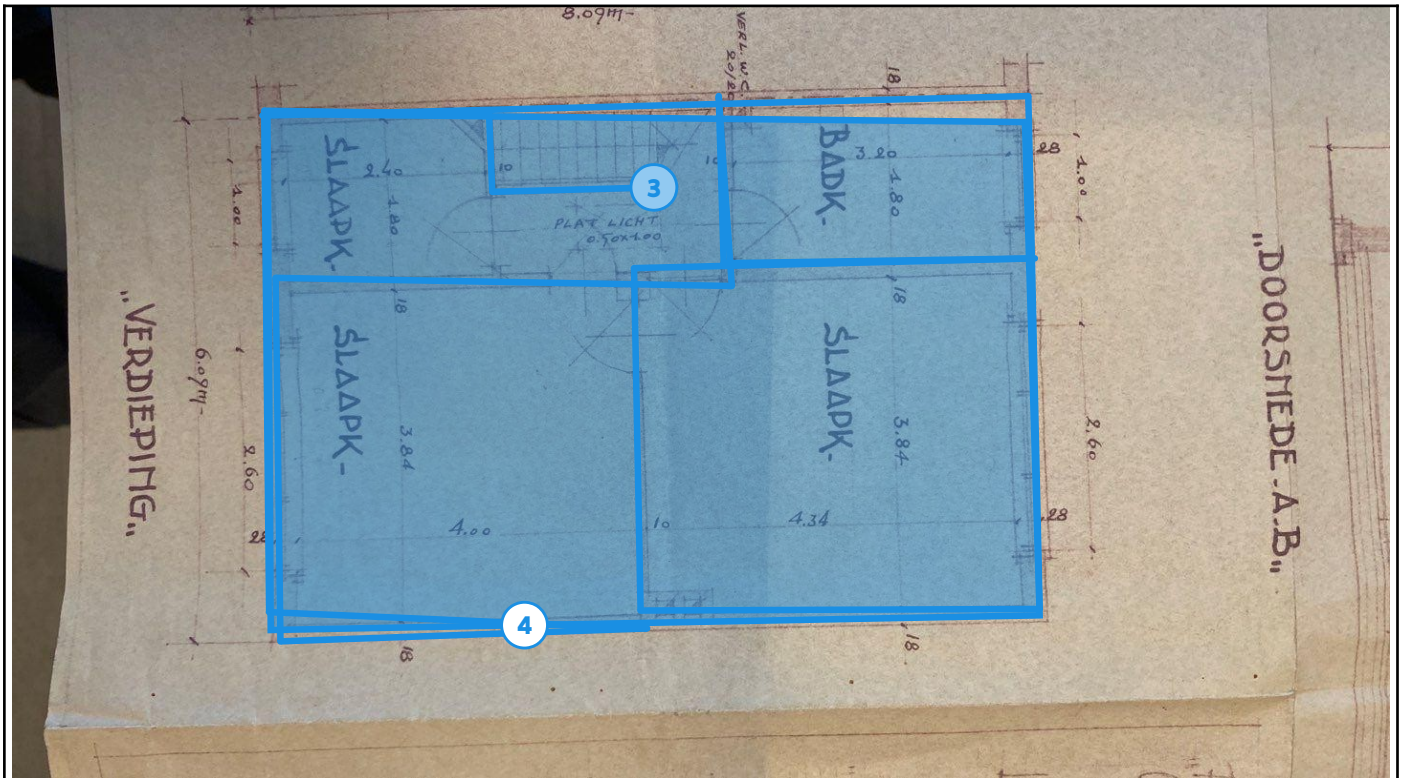
Plan 1.2: verdiep 1

Beschrijving	Type	Actie
3. Pleisterwerk muur	Geen asbest	-
4. pleisterwerk plafond	Geen asbest	-
