Asbestinventarisatetest

Schotelven 67, 2370 Arendonk

Attestnummer : 20240619-000562.000

Niet-asbestveilig

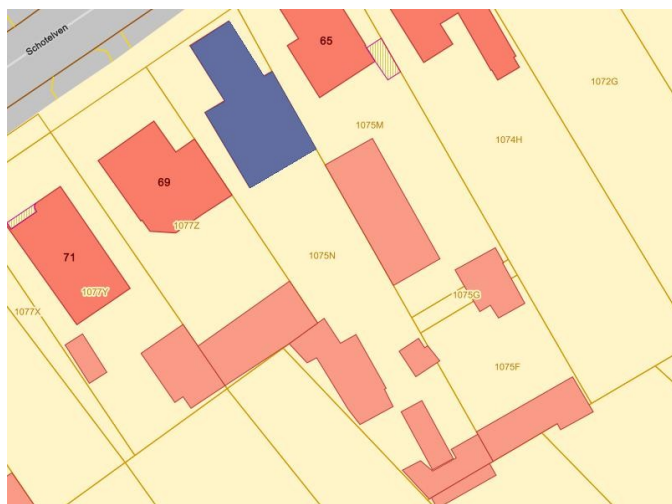
Zone 1: Hoofdgebouw

Tijdens de inspectie vastgesteld:

4 Asbestmaterialen

0 Beperkingen

0 Uitsluitingen

6 Adviezen

1 Geen asbest
