Asbestinventarisatetest

Veldstraat 132, 8500 Kortrijk

Attestnummer : 20240321-000289.000

Uitgegeven op : 21.03.2024

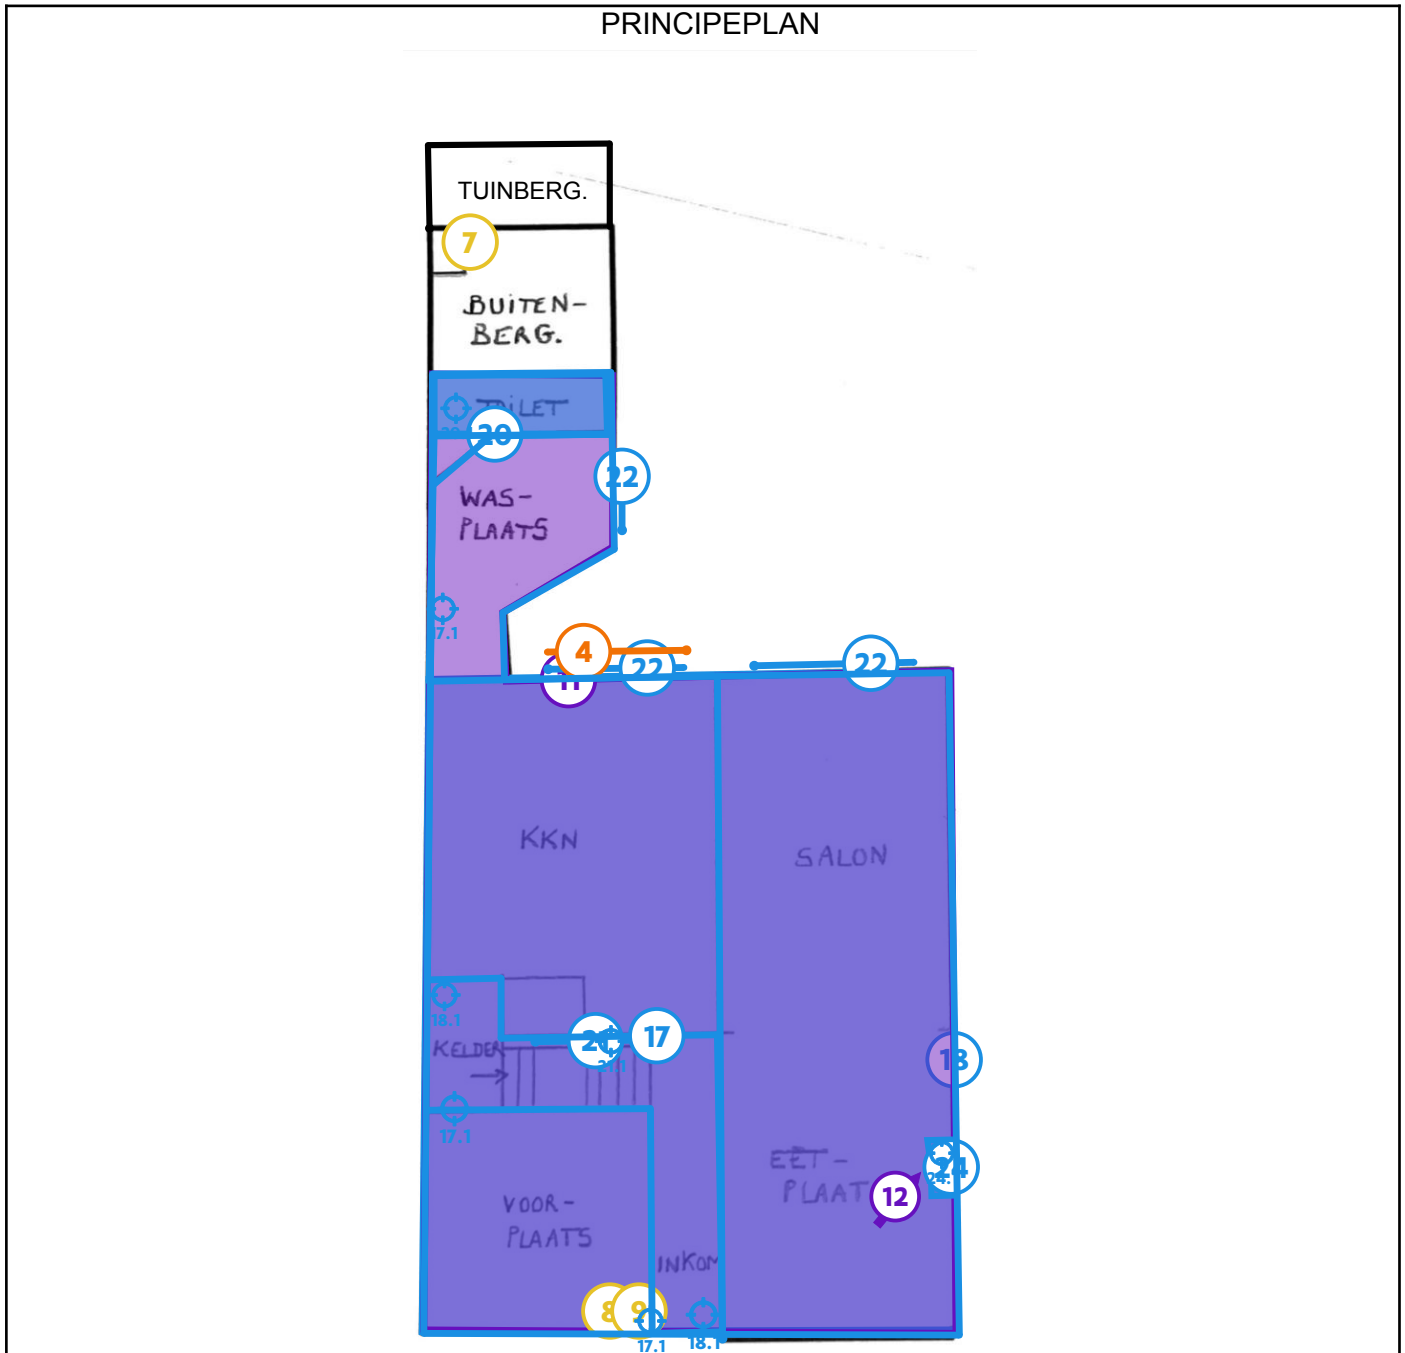
Plan 1.2: Gelijkvloers

Beschrijving	Type	Actie
4. Raamdorpel keuken	Asbestmateriaal	Verwijderen
7. Schouwluik in buitenberging	Asbestmateriaal	Zorgvuldig beheren

8. Elektrische teller- en schakelomkastingen technische kast voorplaats	Asbestmateriaal	Zorgvuldig beheren
9. Elektrische verdeeldoos technische kast voorplaats	Asbestmateriaal	Zorgvuldig beheren
11. Lijm betegeling	Advies	-
12. Dichtingskoorden in kachel eetplaats	Advies	-
17. Pleisterwerk muren	Geen asbest	-
17.1 Code: M01	Mengmonster	-
18. Pleisterwerk plafonds	Geen asbest	-
18.1 Code: M02	Mengmonster	-
20. Tegelplafond in toilet achter wasplaats	Geen asbest	-
20.1 Code: M04	Puntmonster	-
21. Glasmastiek in binnenramen boven keldertrap	Geen asbest	-
21.1 Code: M07	Puntmonster	-
22. Glasmastiek in oorspronkelijke houten ramen achtergevel en achterbouw	Geen asbest	-
24. Brandwerende platen in schouw boven kachel eetplaats	Geen asbest	-
24.1 Code: M03	Puntmonster	-

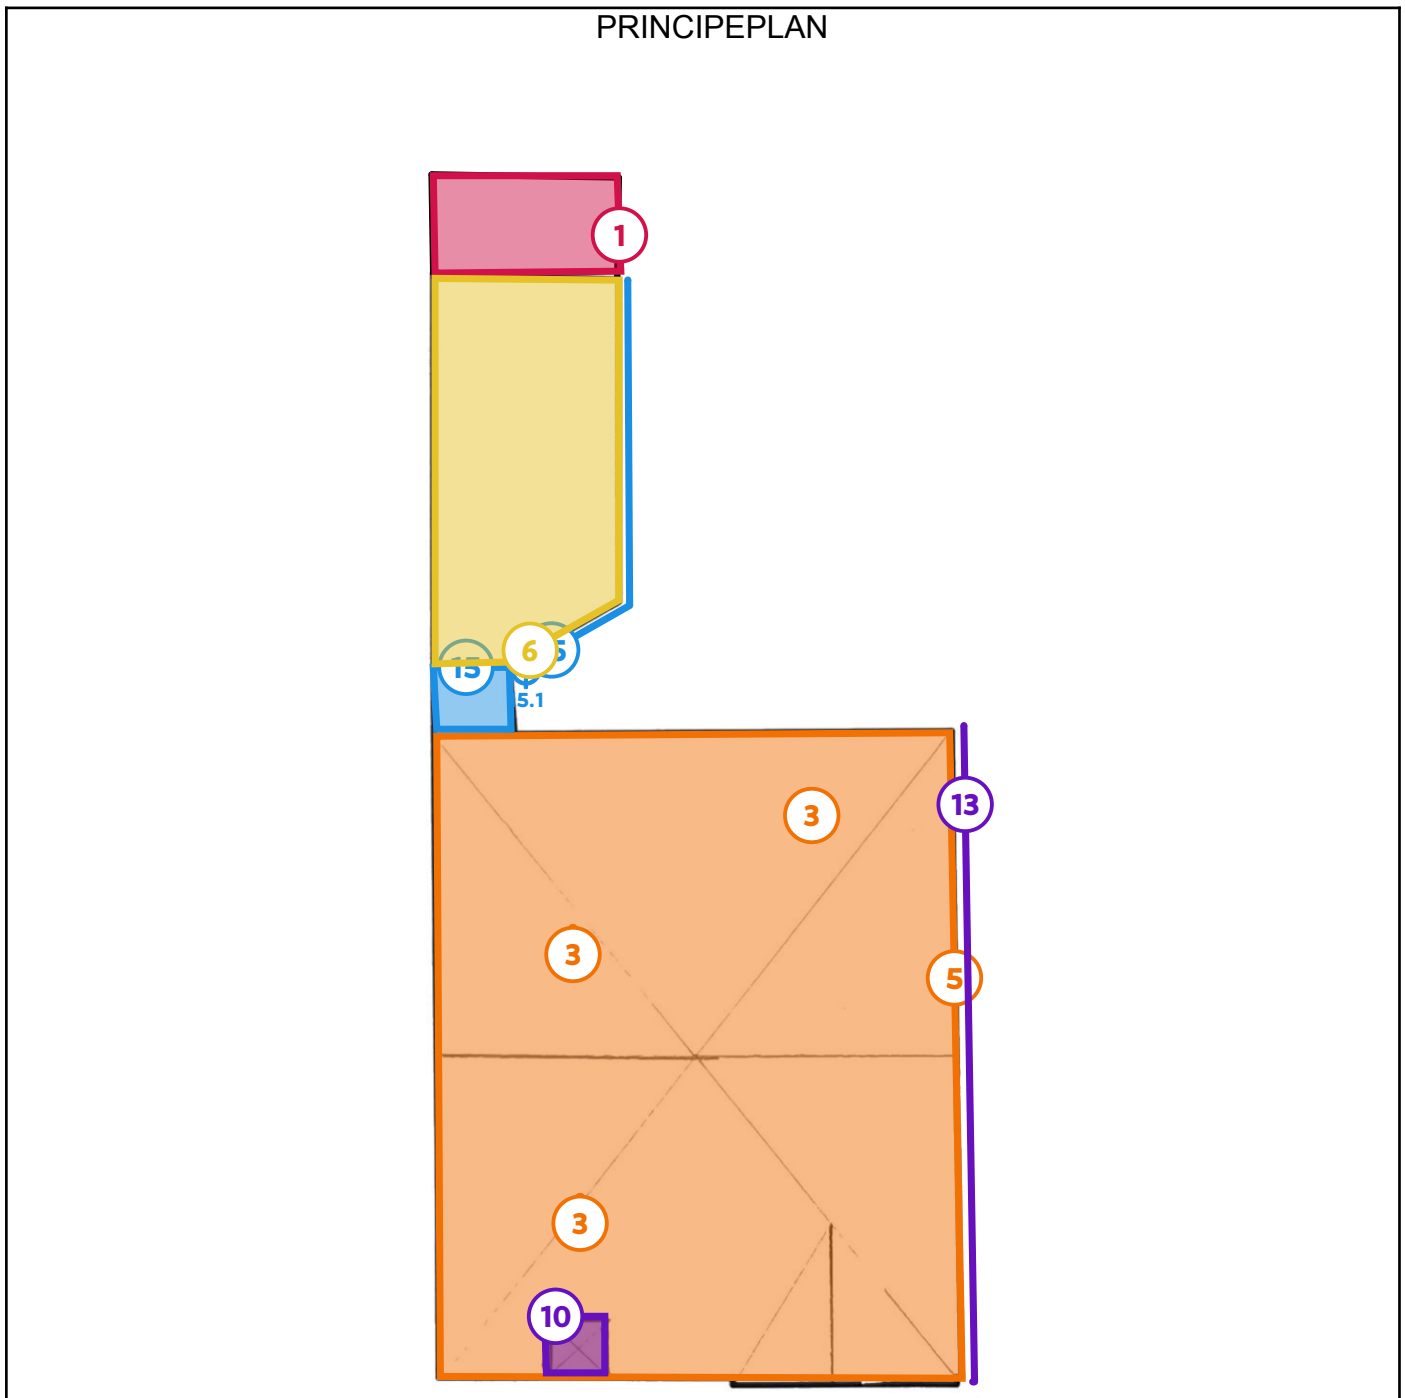
Plan 1.5: Daken

Beschrijving	Type	Actie
1. Golfplaten dak op tuinberging	Asbestmateriaal	Dringend verwijderen
3. Glasmastiek in 3 dakvensters voor- en achterzijde hoofdgebouw	Asbestmateriaal	Verwijderen

5. Onderdak onder pannen hoofdgebouw	Asbestmateriaal	Maatregelen nemen
6. Onderdak onder pannen uitbouw	Asbestmateriaal	Zorgvuldig beheren
10. Leien aan gevels en op dak dakkapel	Advies	-
13. Gevelleien wachtgevel top naastgelegen woning n°130	Advies	-
15. Toplaag plat dak- en dakgootdichting uitbouw	Geen asbest	-
15.1 Code: M12	Puntmonster	-

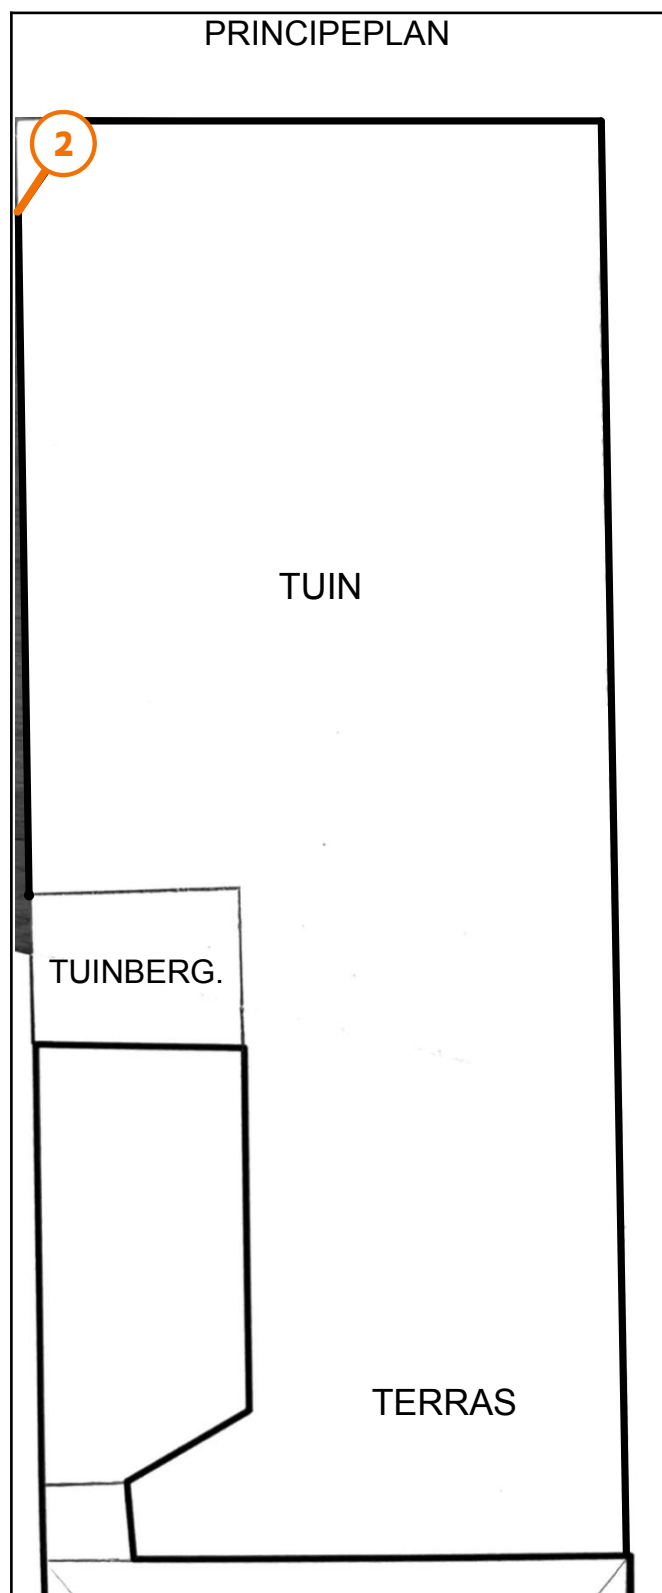
Plan 1.6: Tuin met muren

2. Muurafdekstenen op scheidingsmuurtje achteraan in tuin	Asbestmateriaal	Verwijderen
---	-----------------	-----------------------------

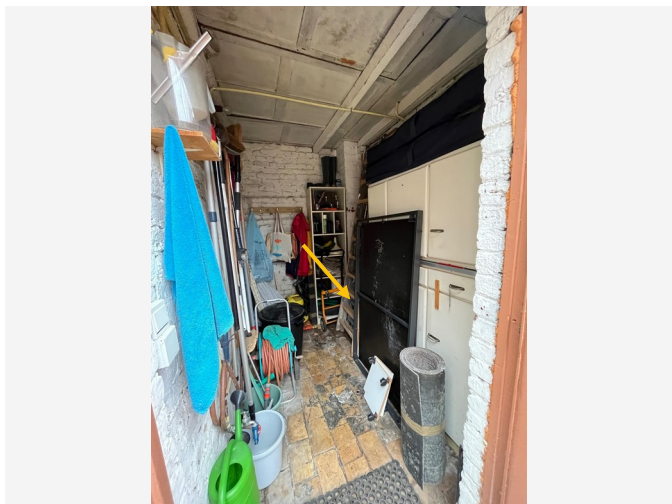
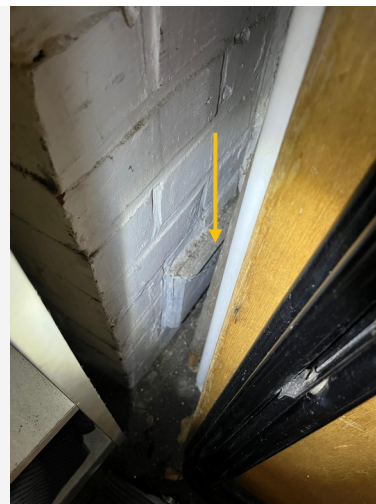
Beschrijving	Onderdak onder pannen uitbouw
Omgeving	Binnen
Primaire drager	Schuin dak
Asbestmateriaal	Plaat, paneel, tablet - Type Menuiserite
Bindmiddel van asbestmateriaal	Cement
Gebondenheid op basis van bindmiddel	Hecht
Hoeveelheid (oppervlakte - dikte - aantal)	• 16,80 m ² - 0,40 cm - 1 stuk
Totaal volume	0,067 m ³

Eenvoudig bereikbaar	Nee <ul style="list-style-type: none"> Het asbestmateriaal is bedekt (uitgezonderd laag verf, coating, behang, kunststof, textiel) en het wegnemen van het bedekkende materiaal kan niet zonder het bedekkende materiaal te beschadigen.
Bevestigingswijze	<ul style="list-style-type: none"> Genageld, geniet
Identificatiemethode	Vaststelling zonder monsternamen
Destructieve handeling voor identificatie	Nee
Opmerking	Het onderdak is binnenin volledig intact afgeschermd. Na het opheffen van enkele dakpannen, is menuiserie vastgesteld.

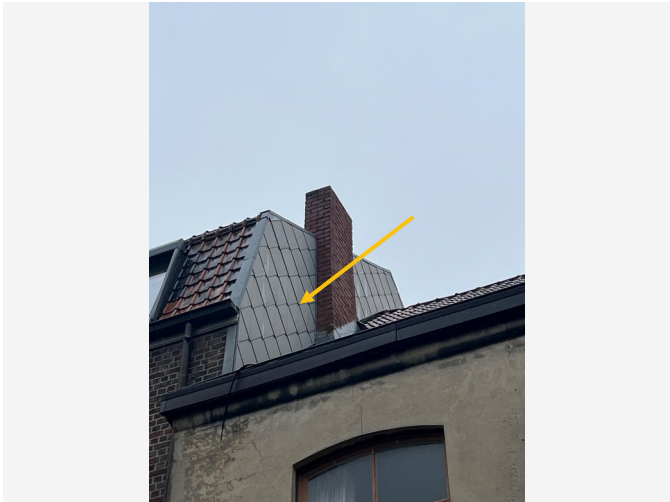
Fiche 13: Gevelleien wachtgevel top naastgelegen woning n°130

Advies

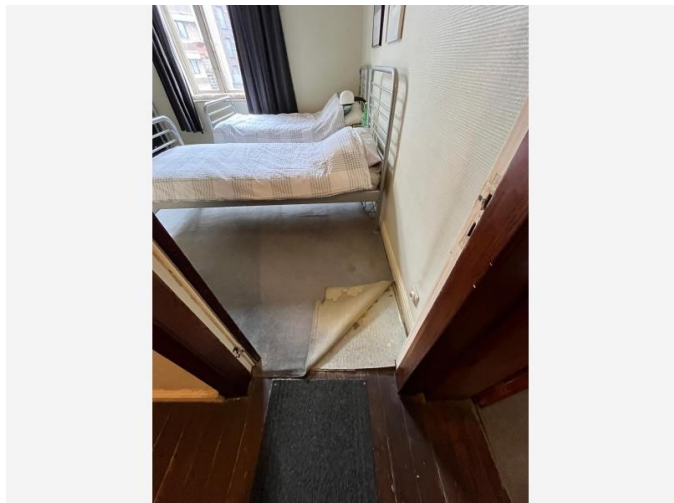
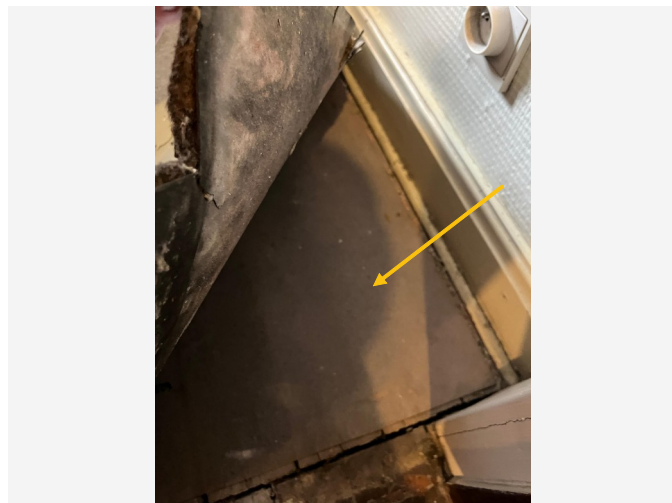
Fiche 14: Onderliggende kartonlaag onder vinyl&tapijt slaapkamers achterzijde +1

Geen asbest

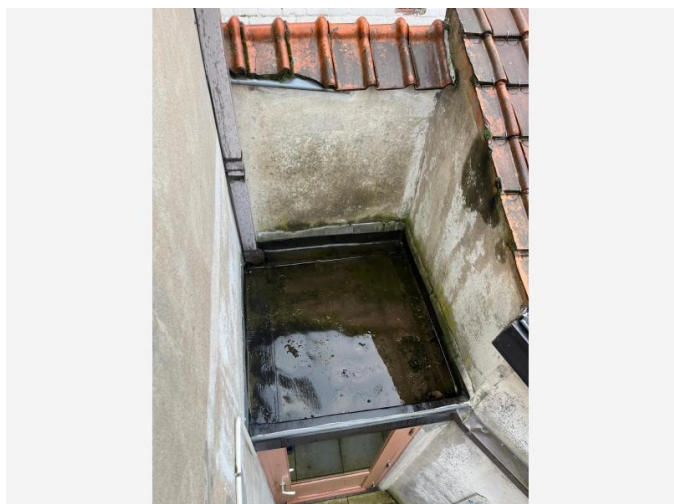
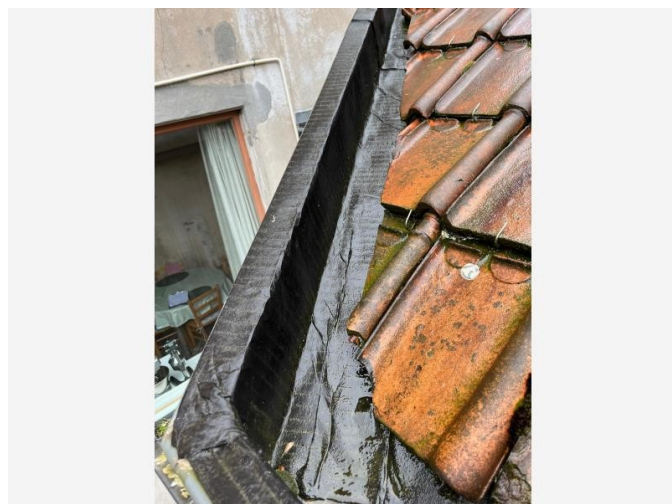
Fiche 15: Toplaag plat dak- en dakgootdichting uitbouw

Geen asbest

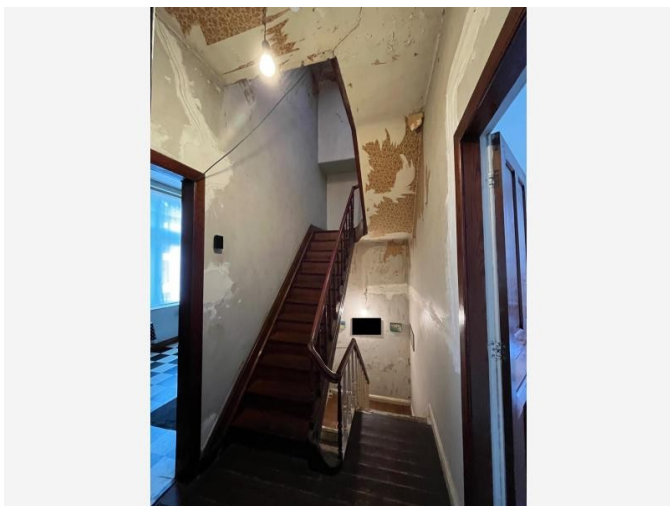
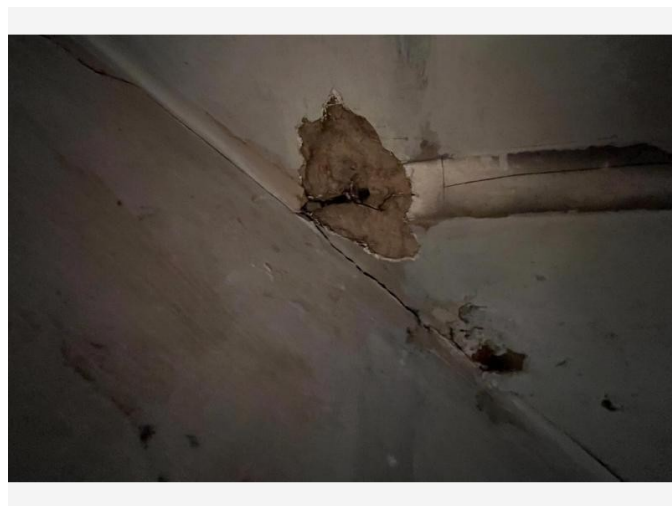
Fiche 18: Pleisterwerk plafonds

Geen asbest

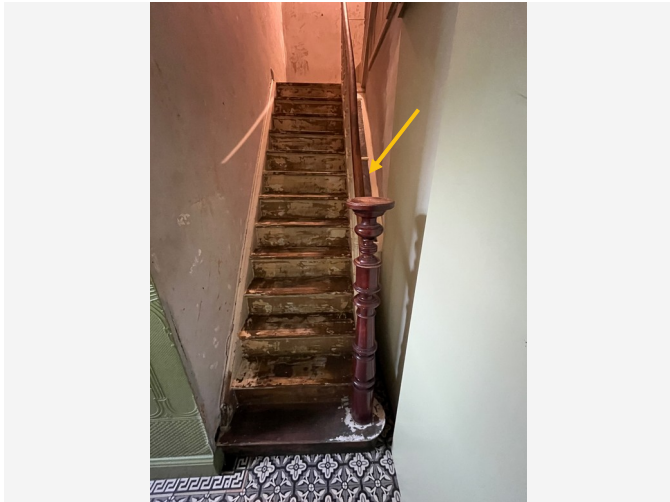
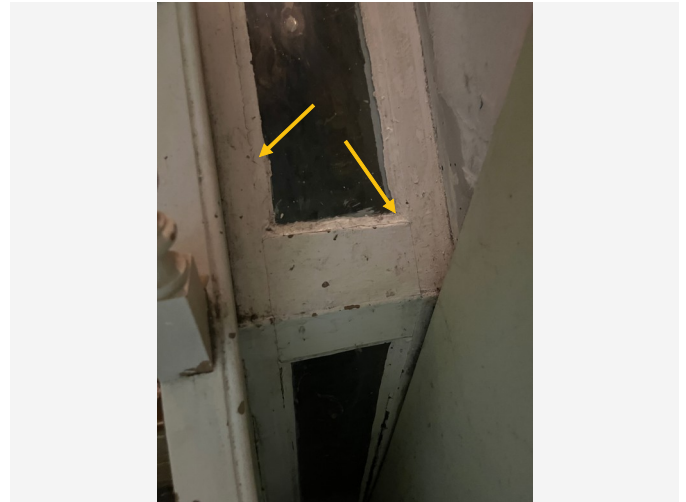
Fiche 21: Glasmastiek in binnenramen boven keldertrap

Geen asbest

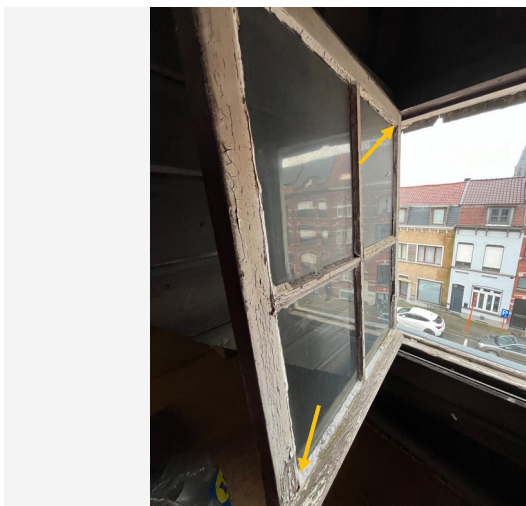
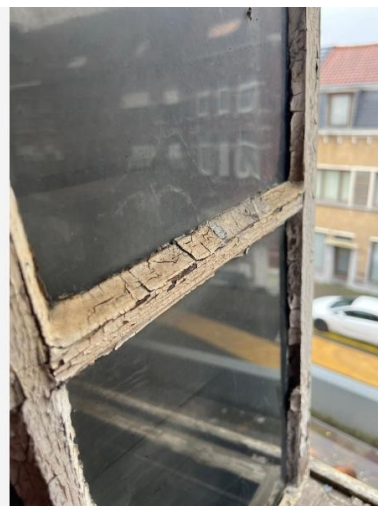
Beschrijving	Glasmastiek in oorspronkelijke houten ramen achtergevel en achterbouw
Omgeving	Buiten

Primaire drager	Wandopening verticaal (raam, deur, ...)
Bindmiddel van materiaal	Kitten, mastiek, pasta
Gebondenheid op basis van bindmiddel	Hecht
Hoeveelheid (gewicht - aantal)	<ul style="list-style-type: none"> • 0,75 kg - 6 stuks
Totaal gewicht	4,50 kg
Identificatiemethode	Vaststelling met monstername
Destructieve handeling voor identificatie	Nee

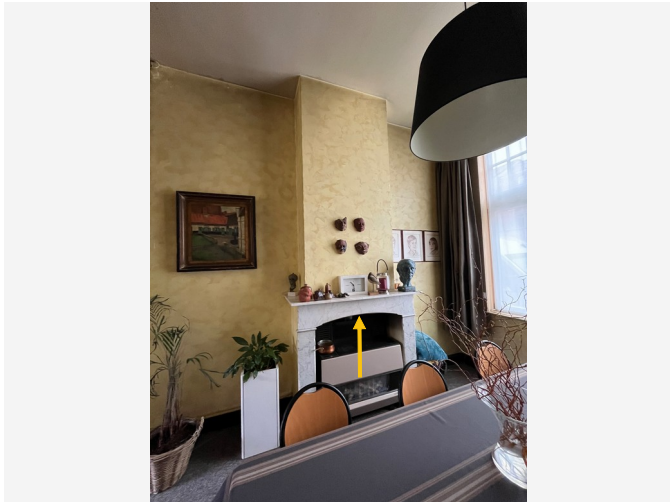
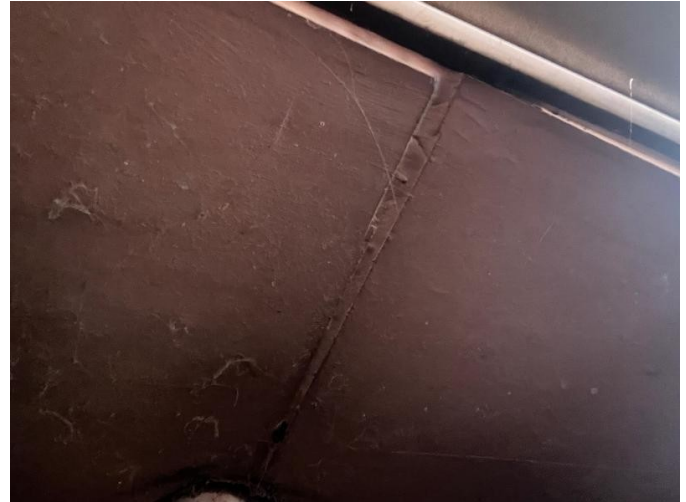
Fiche 24: Brandwerende platen in schouw boven kachel eetplaats

Geen asbest

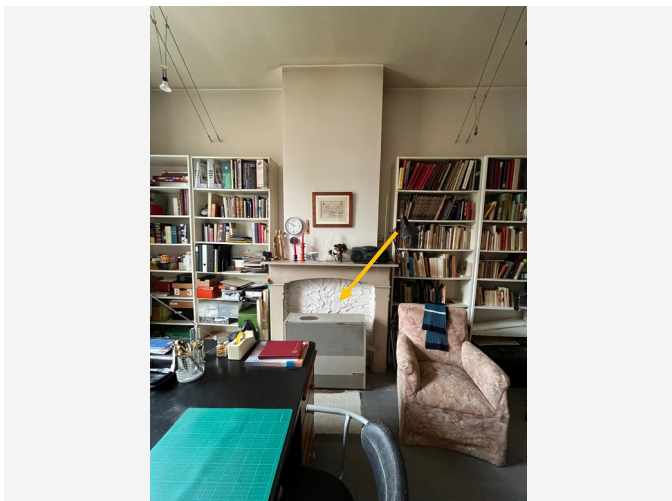
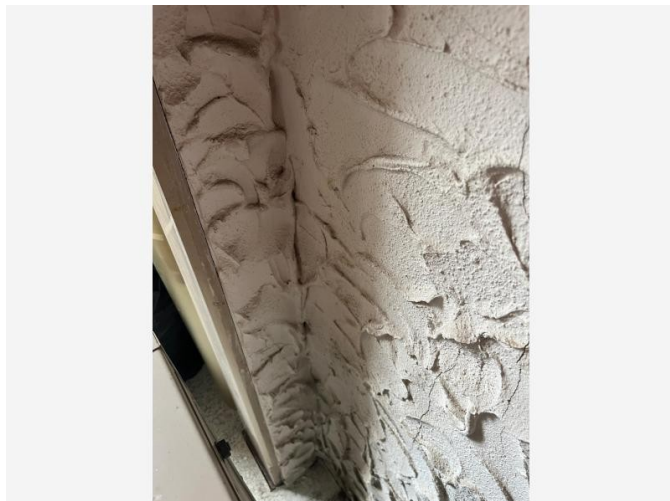
Fiche 25: Stuctechniek binnenwand 4 schouwen kamers +1

Geen asbest
