Asbestinventarisatetest

Kuurnsestraat 164, 8531 Harelbeke

Attestnummer : 20250219-000374.000

Uitgegeven op : 19.02.2025

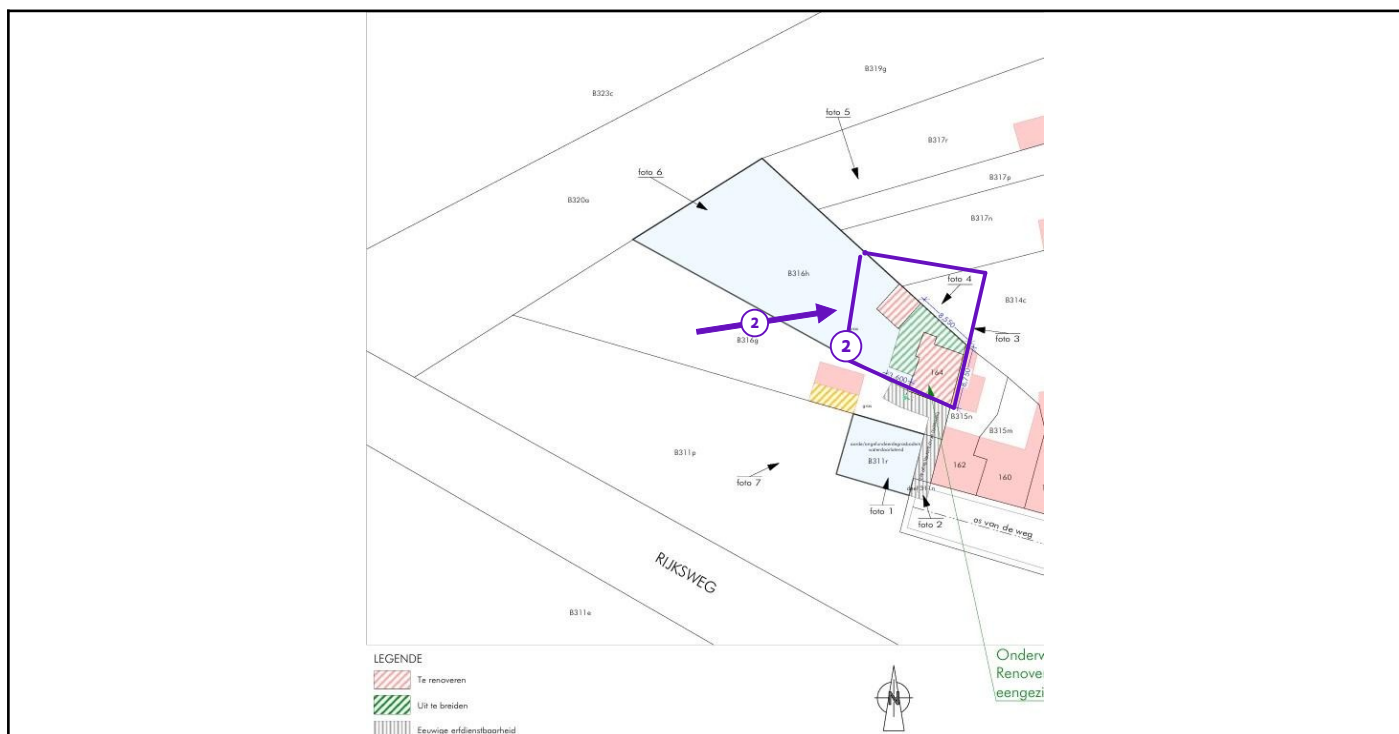
Plan 1.1: Inplantingsplan

Beschrijving	Type	Actie
2. Beschrijving renovatie woning in 2018	Advies	-

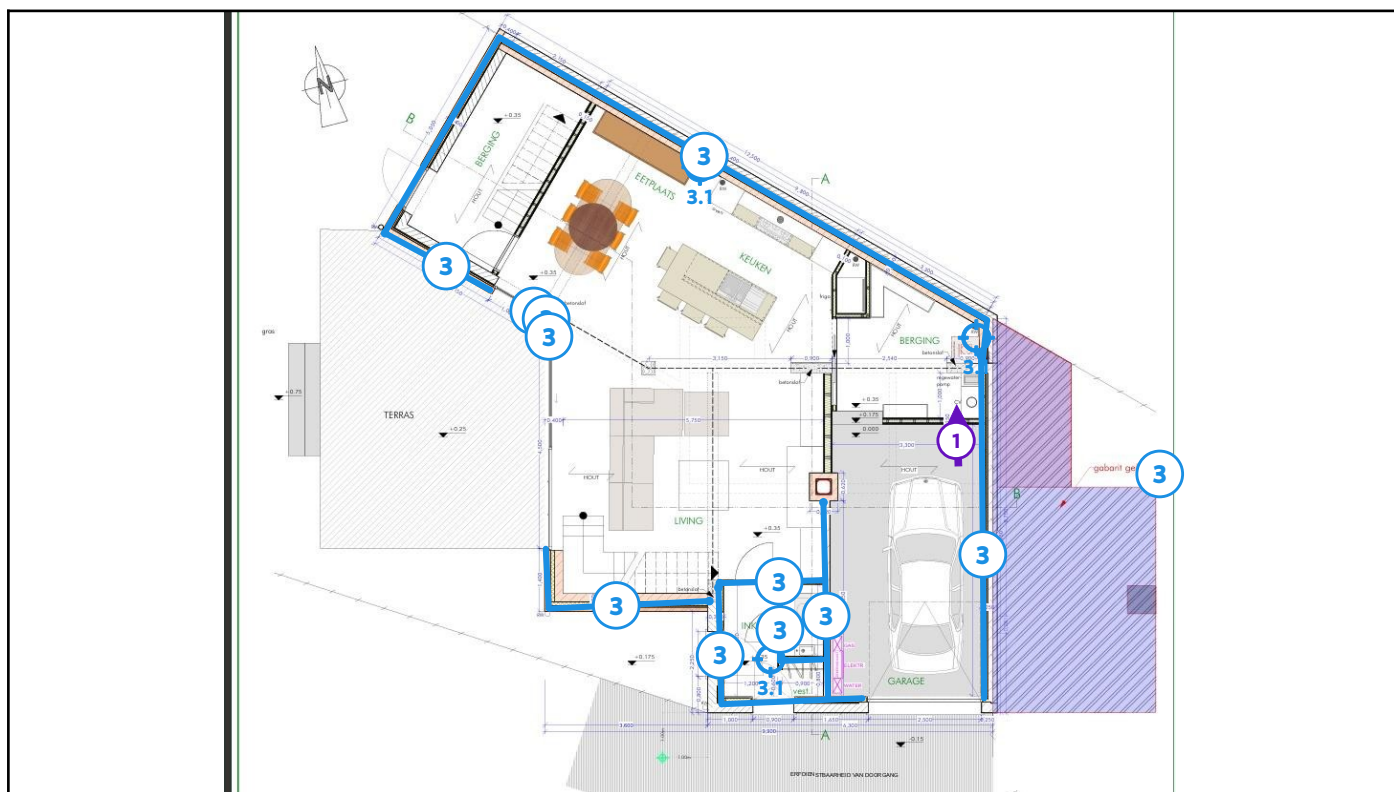
Plan 1.2: Gelijkvloerse verdieping

Beschrijving	Type	Actie
1. Verwarming met lucht-warmtepomp Thermastage Compact Duo	Advies	-
3. Pleisterwerk muur	Geen asbest	-
3.1 Code: BALBO/2025/01/29-1	Mengmonster	-

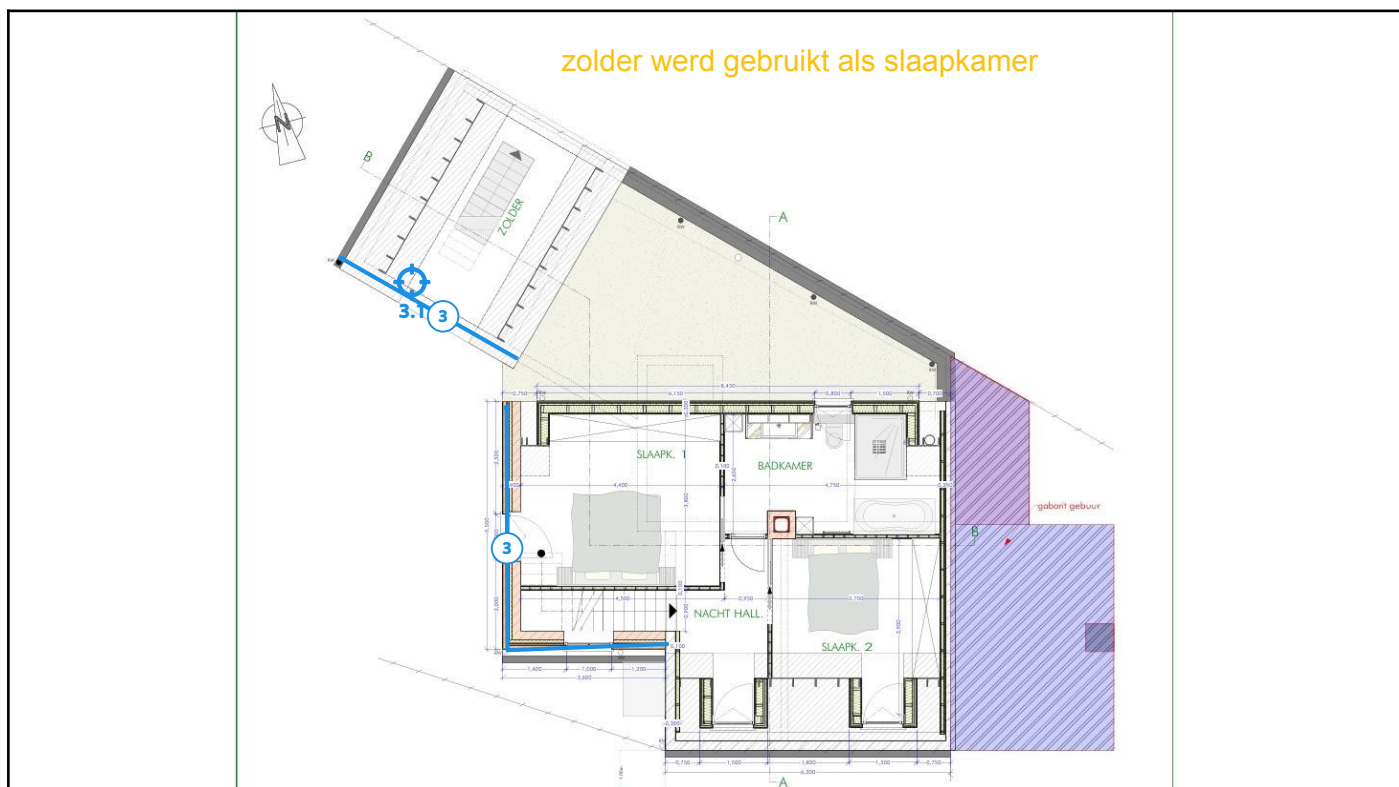
Plan 1.3: Eerste verdieping

Beschrijving	Type	Actie
3. Pleisterwerk muur	Geen asbest	-
3.1 Code: BALBO/2025/01/29-1	Mengmonster	-
