Asbestinventarisatetest

Torenlaan 7, 8790 Waregem

Attestnummer : 20260130-000071.000

Eindconclusie:

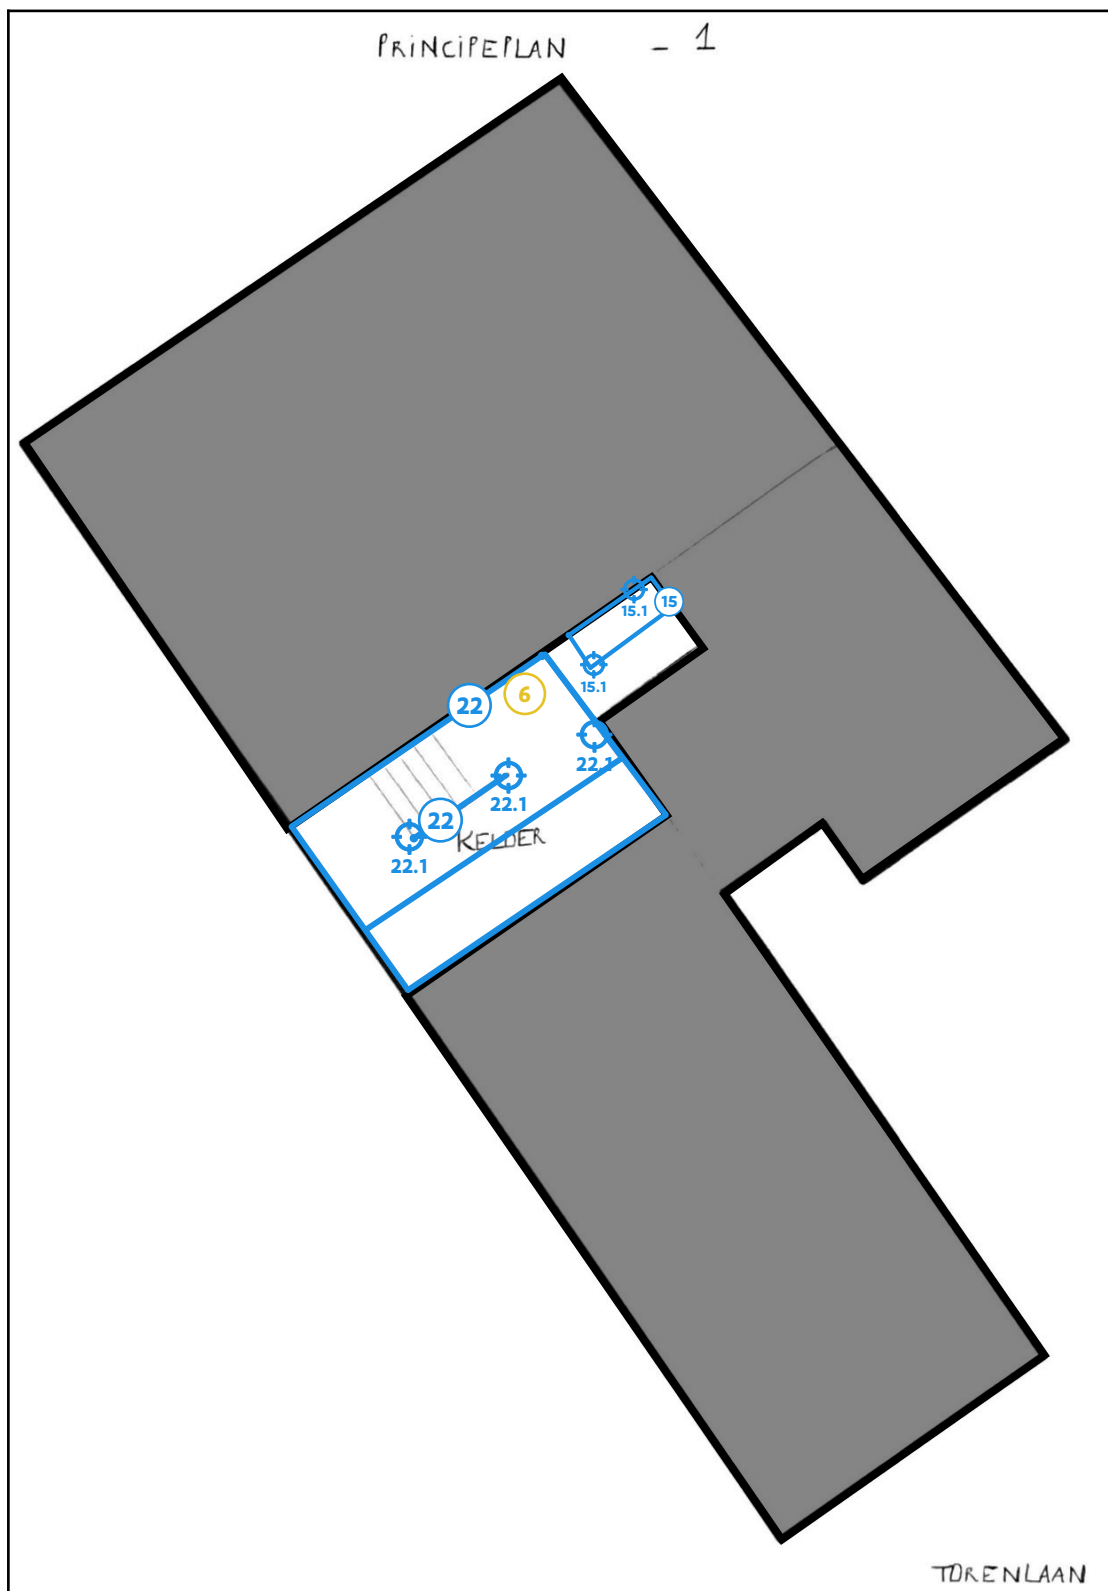
Plan 1.1: Kelder

6. Kleine elektrische materialen in oude kunststof doorheen woning	Asbestmateriaal	Zorgvuldig beheren
15. Cementbezetting in schouw (stookketel)	Geen asbest	-
15.1 Code: M06 - cement. schacht verwarming	Mengmonster	-
22. Cementbezetting aan muren in kelder	Geen asbest	-
22.1 Code: M03 - cement. M -1	Mengmonster	-

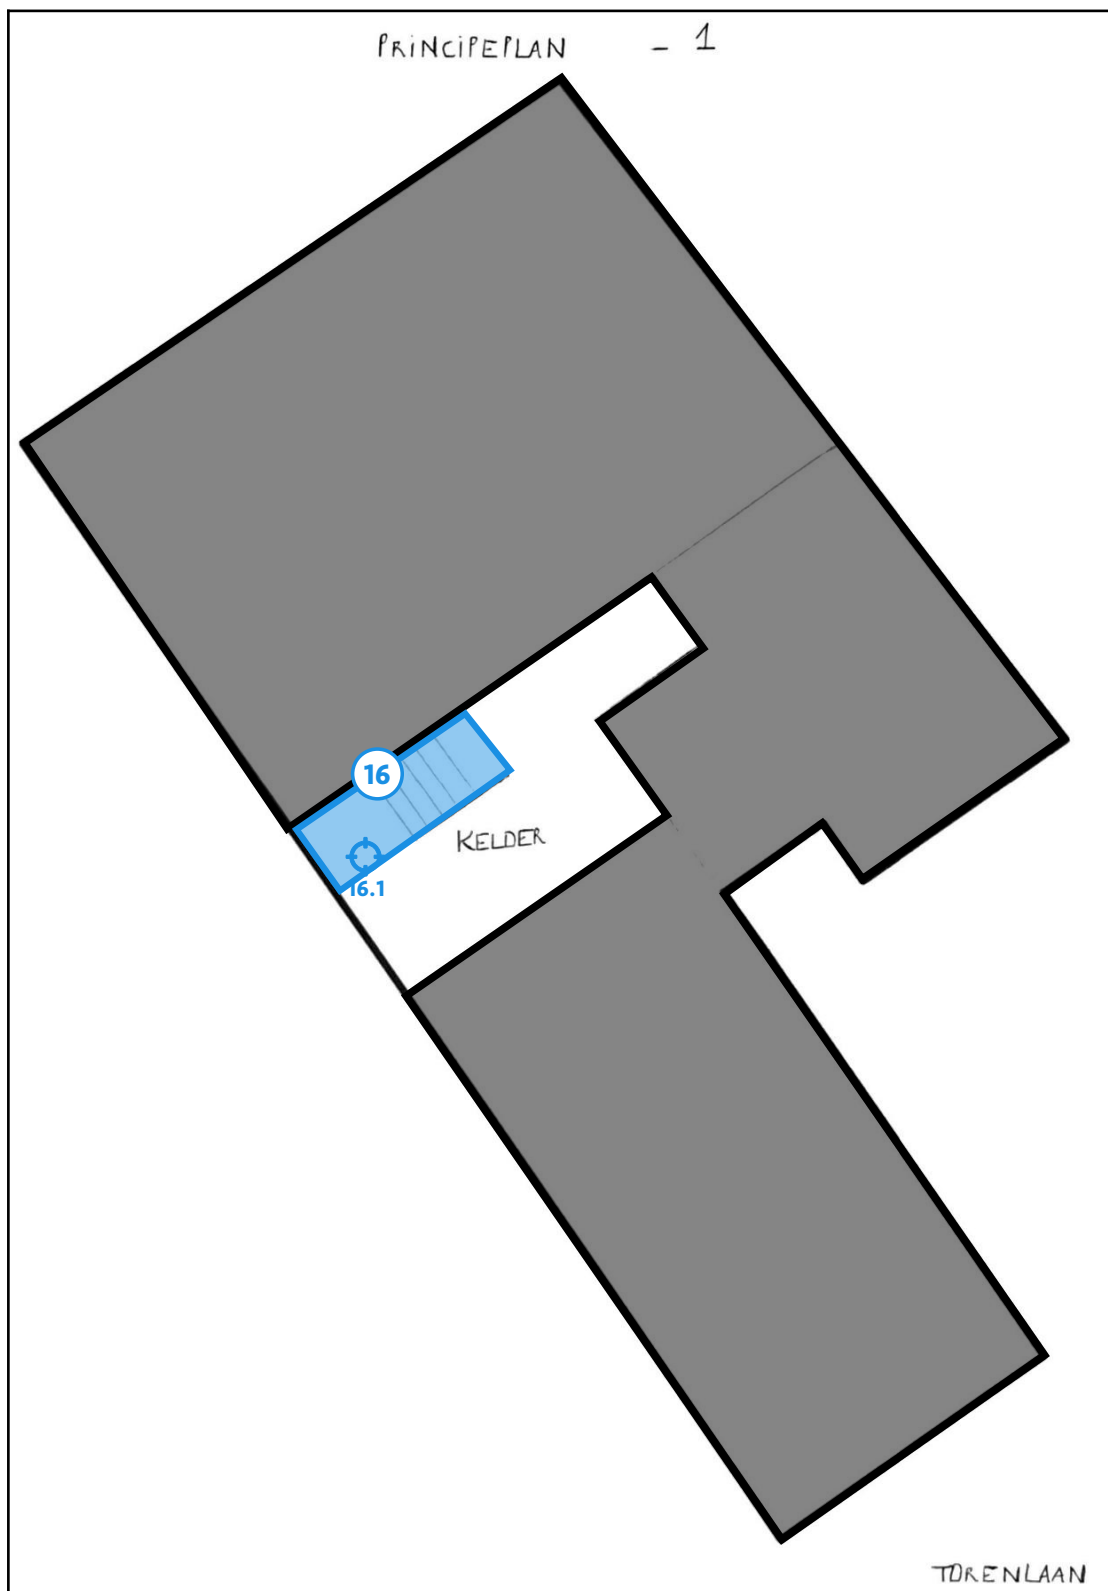
Plan 1.2: Kelder (2)

16. Vinylbekleding op traptreides kelder	Geen asbest	-
16.1 Code: M07 - vinyl trap	Puntmonster	-

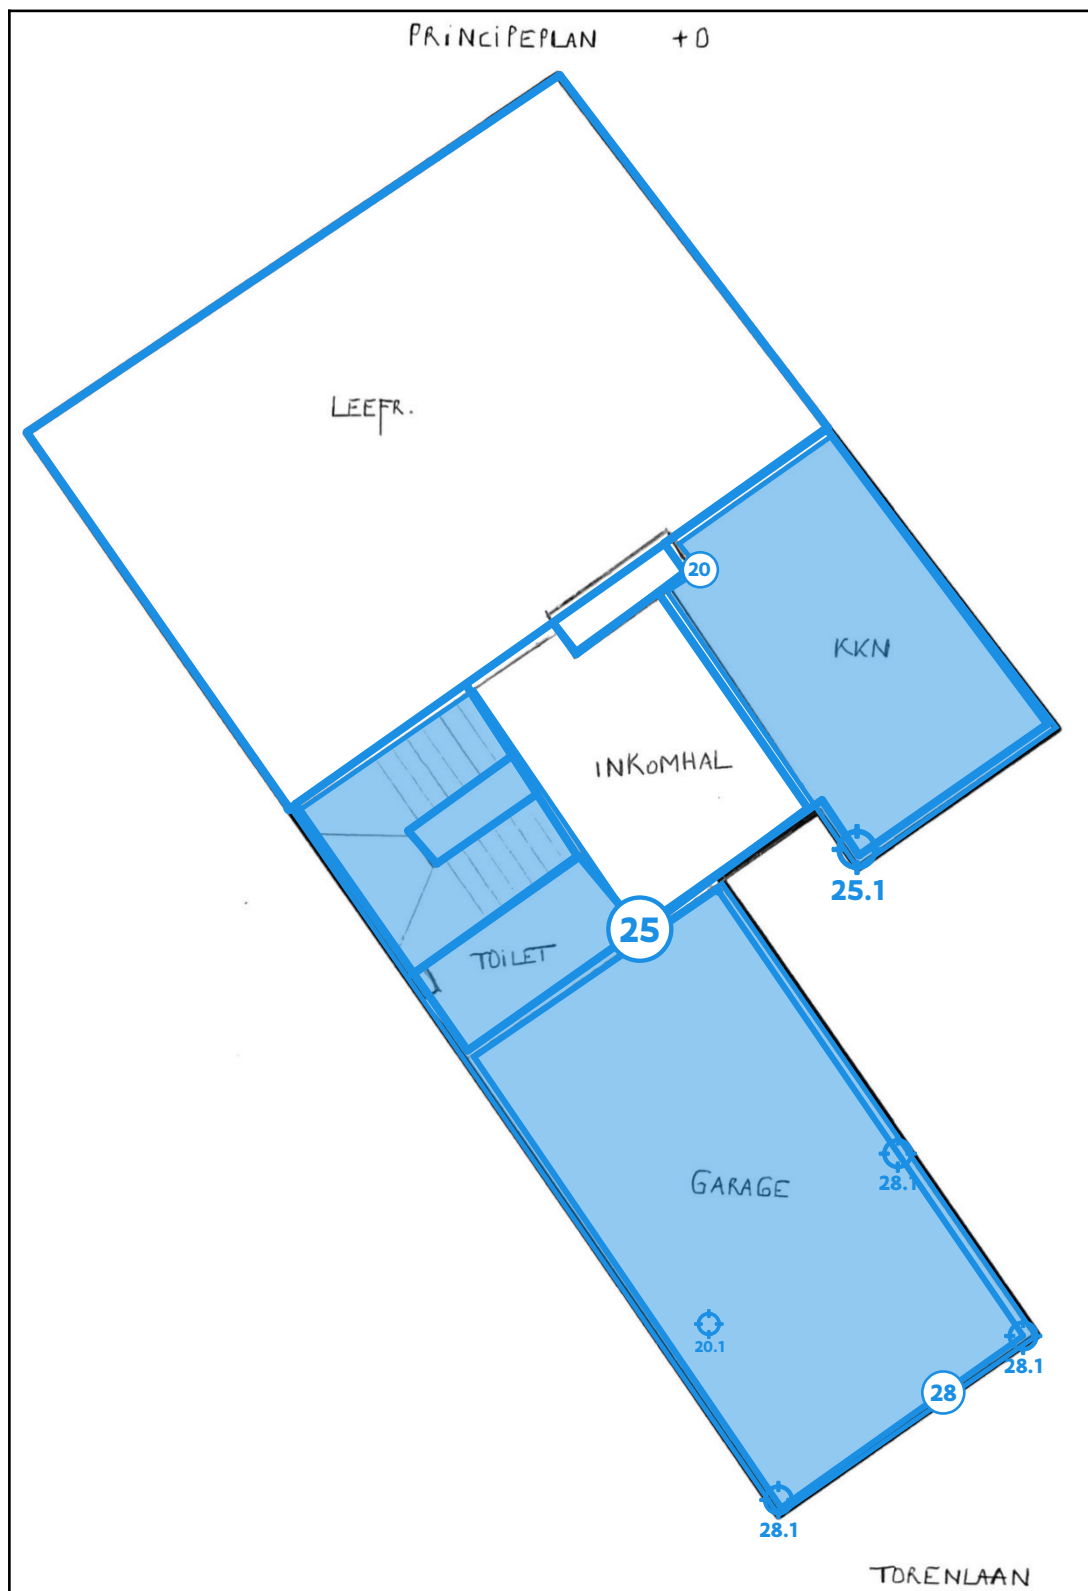
Plan 1.3: Gelijkvloers

20. Pleisterwerk plafonds	Geen asbest	-
20.1 Code: M02 - pleister P	Mengmonster	-
25. Pleisterwerk muren	Geen asbest	-
25.1 Code: M01 - pleister M	Mengmonster	-
28. Cementbezetting aan muren in garage	Geen asbest	-
28.1 Code: M04 - cement. M garage	Mengmonster	-

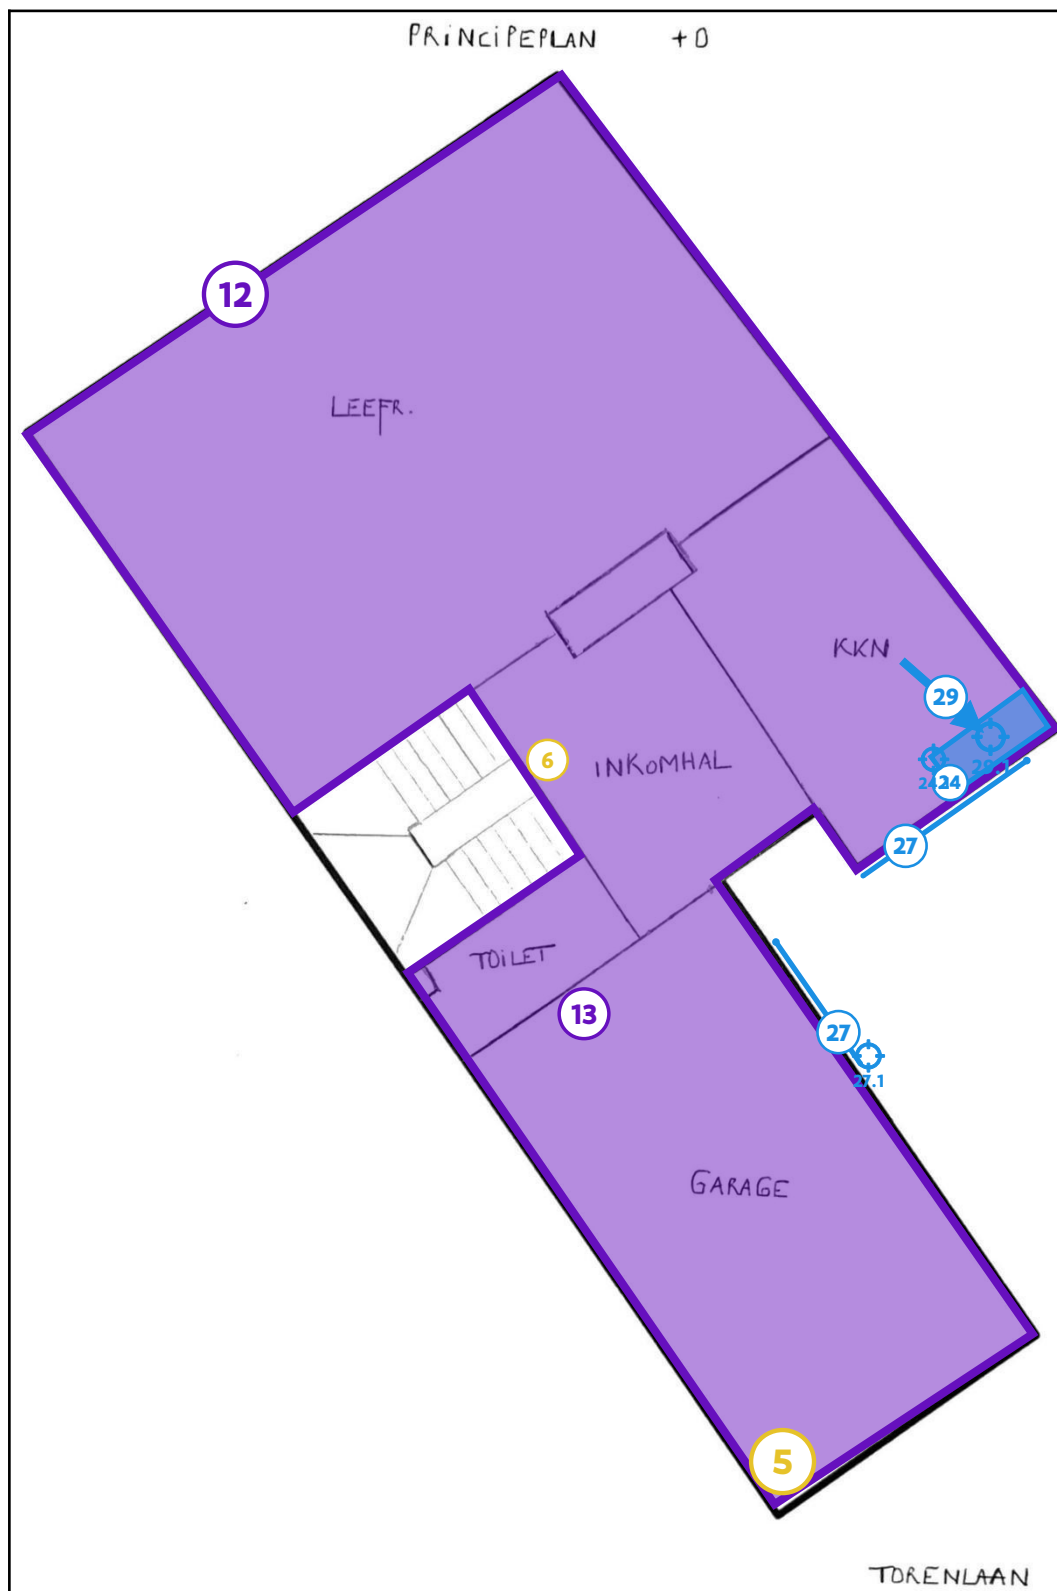
Plan 1.4: Gelijkvloers (2)

5. Elektrische telleromkastingen/stroomonderbreker/verdeeldos in garage	Asbestmateriaal	Zorgvuldig beheren
6. Kleine elektrische materialen in oude kunststof doorheen woning	Asbestmateriaal	Zorgvuldig beheren
12. Lijm plint-, vloer- en wandbetegeling	Advies	-
13. Pakkingen/dichtingen binnenin handpomp in garage	Advies	-
24. Vinyl in keukenkast onder spoelbak	Geen asbest	-
24.1 Code: M08 - vinyl onder splbk kkn	Puntmonster	-
27. Raamdorpels	Geen asbest	-
27.1 Code: M16 - raamdorpel	Puntmonster	-
29. Coating onderaan spoelbak in keuken	Geen asbest	-
29.1 Code: M05 - coat. splbk kkn	Puntmonster	-

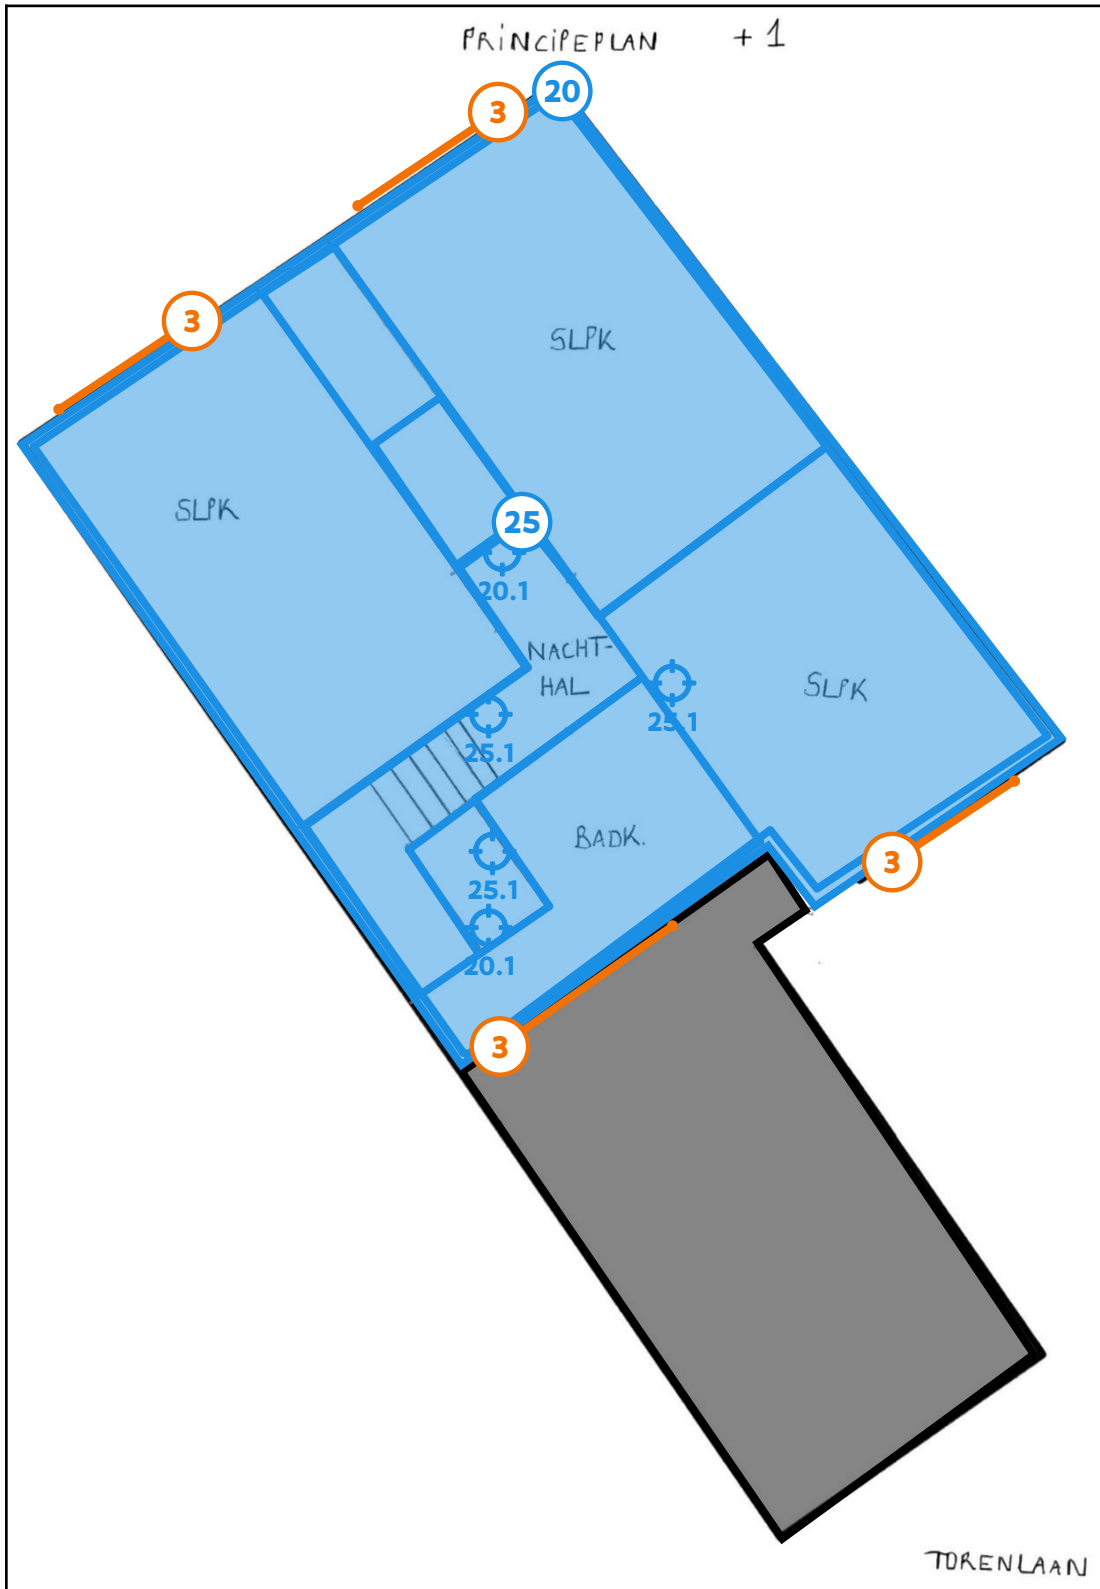
Plan 1.6: Verdieping

3. Kadermastiek aan houten buitenschrijnwerk	Asbestmateriaal	Verwijderen
20. Pleisterwerk plafonds	Geen asbest	-
20.1 Code: M02 - pleister P	Mengmonster	-
25. Pleisterwerk muren	Geen asbest	-
25.1 Code: M01 - pleister M	Mengmonster	-

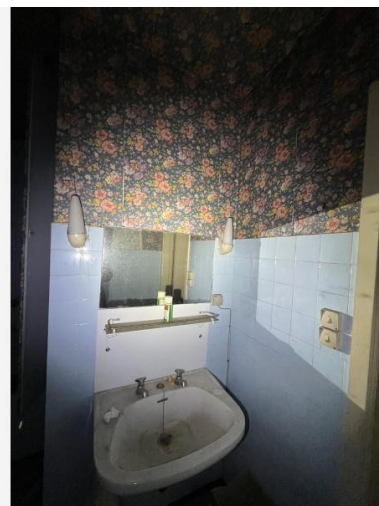
Aangezien de betegeling overall intact is, is een niet-destructieve monsternamen van de lijm op vandaag niet mogelijk zonder blijvende schade.

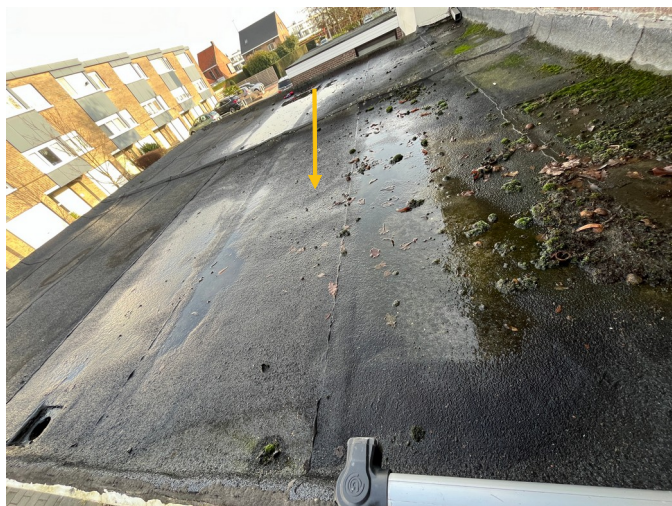
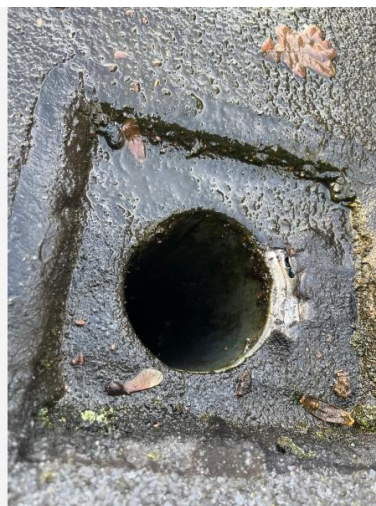
Fiche 14: Toplaag plat dakdichting garage

Geen asbest

Beschrijving	Toplaag plat dakdichting garage
Omgeving	Buiten
Primaire drager	Plat dak
Bindmiddel van materiaal	Bitumen (roofing, teer, asfalt)
Gebondenheid op basis van bindmiddel	Hecht
Hoeveelheid (oppervlakte - aantal)	• 16,50 m ² - 1 stuk
Totale oppervlakte	16,50 m ²
Identificatiemethode	Een monstername door de asbestdeskundige met laboanalyse door een asbestlabo.
Destructieve handeling voor identificatie	Nee
Opmerking	De toplaag is bemonsterd. Gelieve alert te zijn voor eventuele onderliggende lagen en deze bijkomend te bemonsteren bij geplande werken.

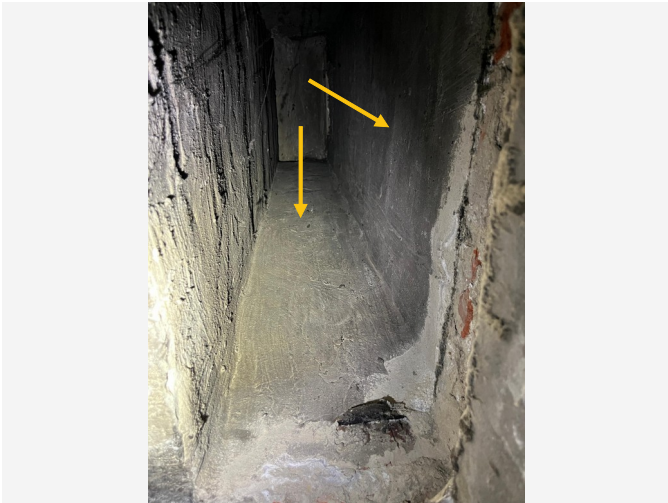
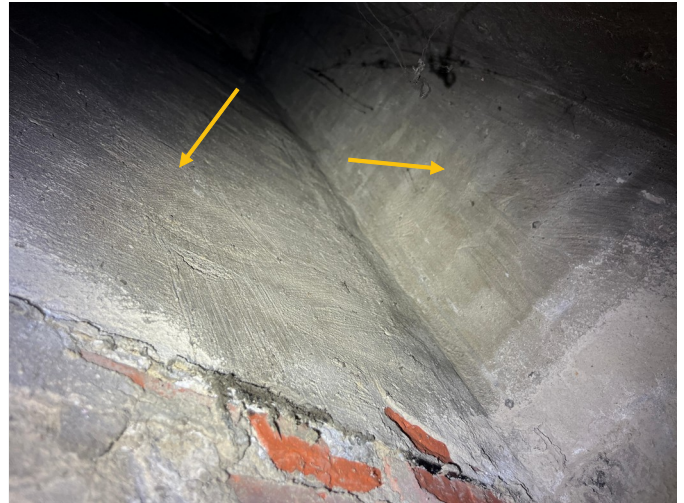
Beschrijving	Cementbezetting in schouw (stookketel)
Omgeving	Binnen
Primaire drager	HVAC infrastructuur en uitrusting
Bindmiddel van materiaal	Cement
Gebondenheid op basis van bindmiddel	Hecht
Hoeveelheid (oppervlakte - dikte - aantal)	• 5,50 m ² - 1,00 cm - 1 stuk
Totaal volume	0,055 m ³
Identificatiemethode	Een monstername door de asbestdeskundige met laboanalyse door een asbestlabo.
Destructieve handeling voor identificatie	Nee
Opmerking	Benaderende inschatting van de hoeveelheid, want slechts beperkt waarneembaar.

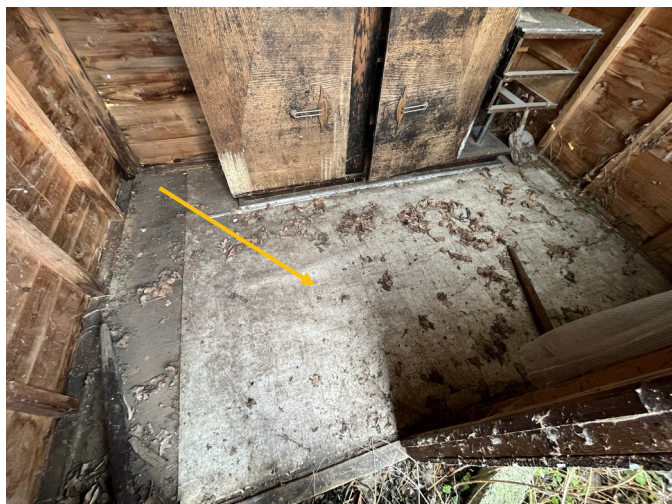
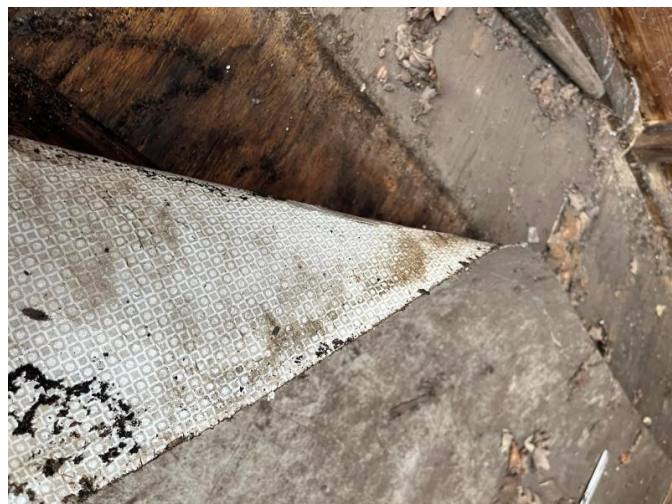
Fiche 17: Vinylvloer in tuinhuis

Geen asbest

Beschrijving	Vinylvloer in tuinhuis
Omgeving	Binnen
Primaire drager	Vloer
Bindmiddel van materiaal	Kunststof of -hars
Gebondenheid op basis van bindmiddel	Hecht
Hoeveelheid (oppervlakte - aantal)	• 6,00 m ² - 1 stuk
Totale oppervlakte	6,00 m ²
Identificatiemethode	Een monstername door de asbestdeskundige met laboanalyse door een asbestlabo.
Destructieve handeling voor identificatie	Nee
Opmerking	Losliggende vinylvloer, niet verlijmd.

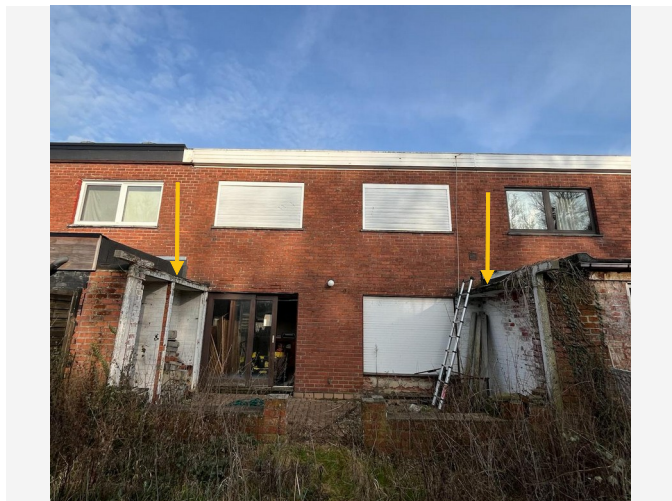
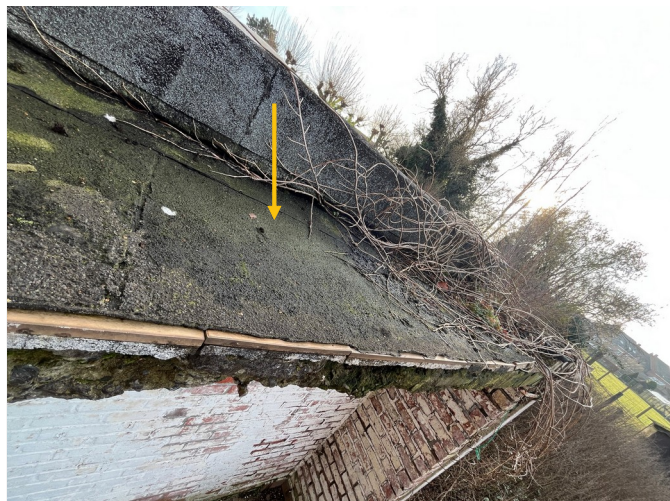
Fiche 19: Dakbedekking kleine overkappingen terras aan scheidingsmuren

Geen asbest

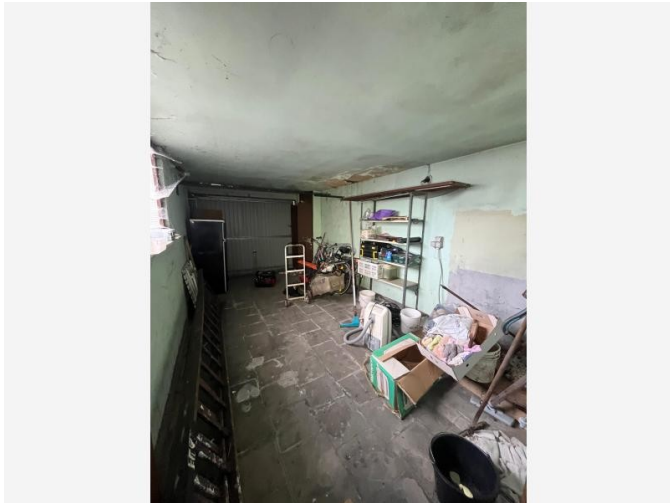
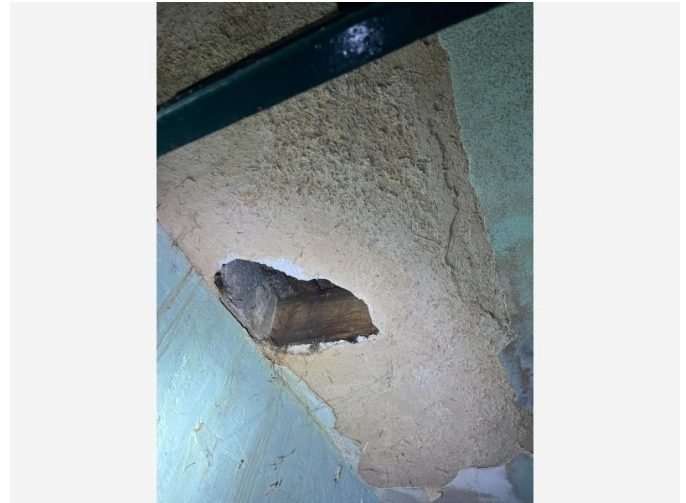
Fiche 20: Pleisterwerk plafonds

Geen asbest

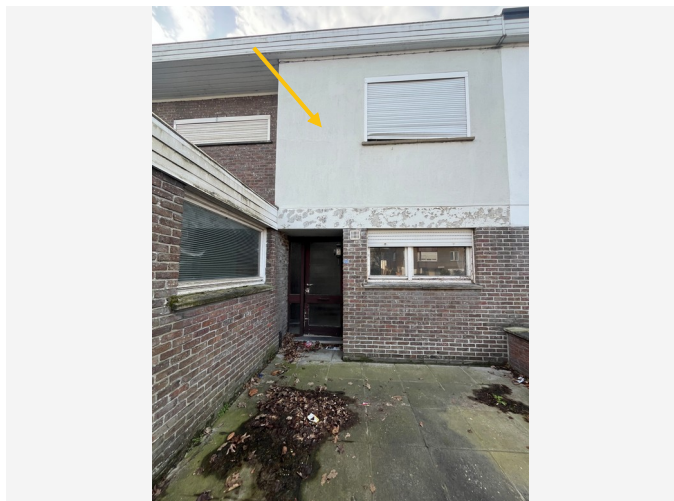
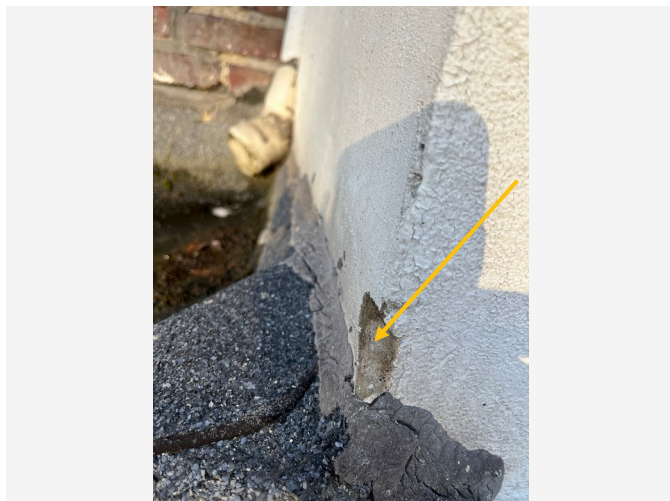
Fiche 21: Cementbezetting aan voorgevel (slaapkamer) verdieping

Geen asbest

Beschrijving	Cementbezetting aan voorgevel (slaapkamer) verdieping
Omgeving	Buiten
Primaire drager	Wand buitenschil
Bindmiddel van materiaal	Cement
Gebondenheid op basis van bindmiddel	Hecht
Hoeveelheid (gewicht - aantal)	<ul style="list-style-type: none">• 350,00 kg - 1 stuk
Totaal gewicht	350,00 kg
Identificatiemethode	Een monstername door de asbestdeskundige met laboanalyse door een asbestlabo.
Destructieve handeling voor identificatie	Nee
Opmerking	Gewicht is een benaderende inschatting van ca. 9 m2 cementbezetting, met dikte ca. 2 cm.

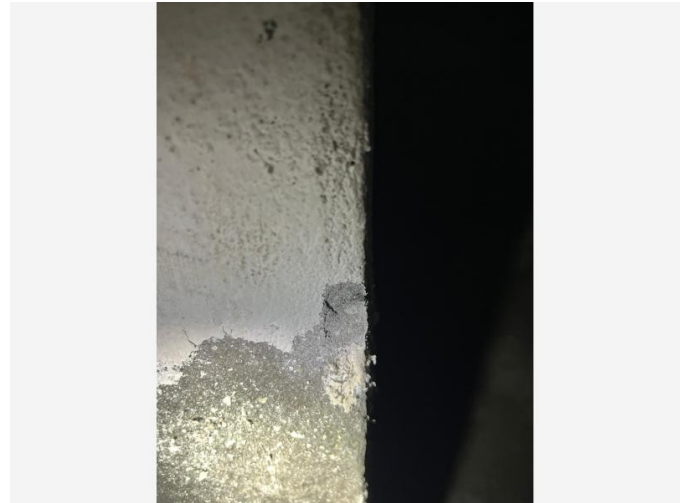
Conclusie

Geen asbest

#	Type	Referentie	Resultaat
22.1	Mengmonster	M03 - cement. M -1	Geen asbest

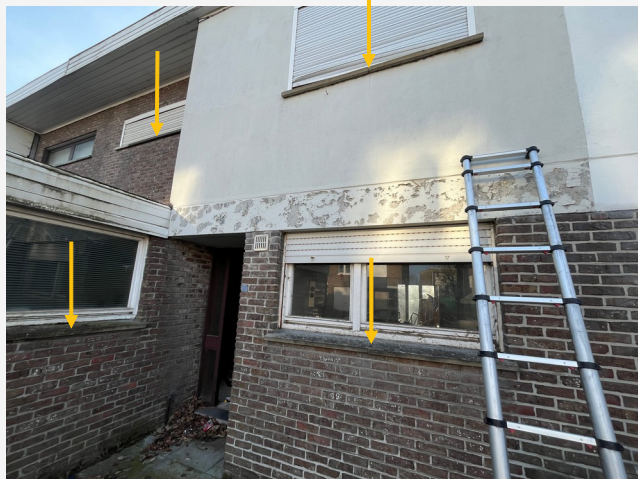
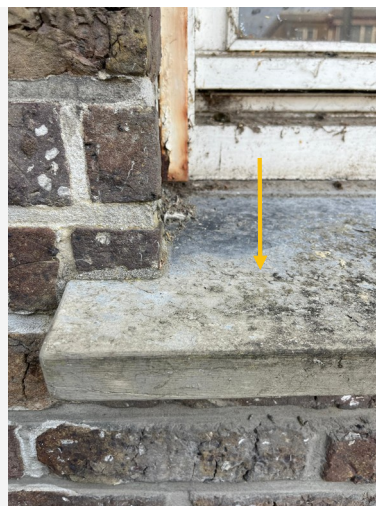
Fiche 27: Raamdorpels

Geen asbest

Conclusie

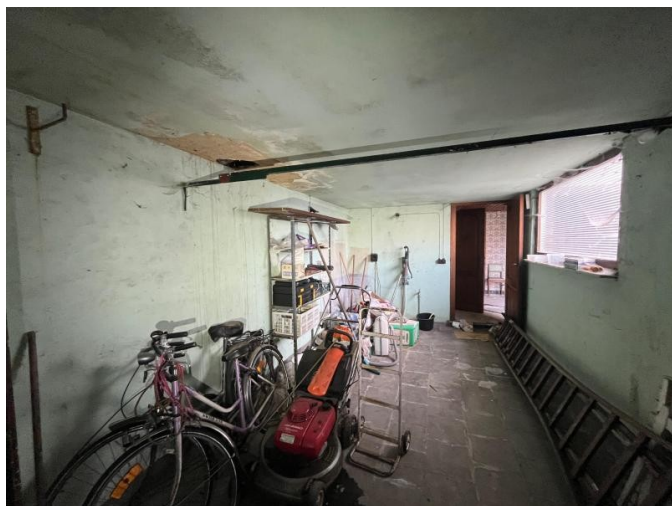
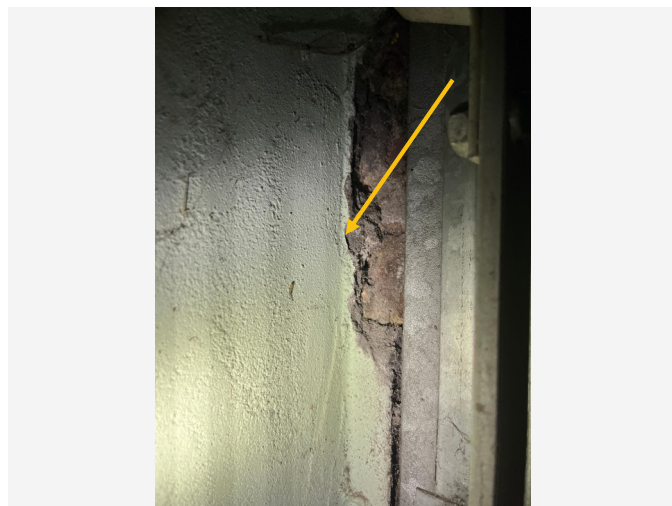
Fiche 28: Cementbezetting aan muren in garage

Geen asbest

Beschrijving	Cementbezetting aan muren in garage
Omgeving	Binnen
Primaire drager	Binnenwand
Bindmiddel van materiaal	Cement
Gebondenheid op basis van bindmiddel	Hecht
Hoeveelheid (gewicht - aantal)	<ul style="list-style-type: none">• 1.200,00 kg - 1 stuk
Totaal gewicht	1.200,00 kg
Identificatiemethode	Een monstername door de asbestdeskundige met laboanalyse door een asbestlabo.
Destructieve handeling voor identificatie	Nee
Opmerking	Gewicht is een benaderende inschatting van ca. 32 m2 cementbezetting, met dikte ca. 2 cm.

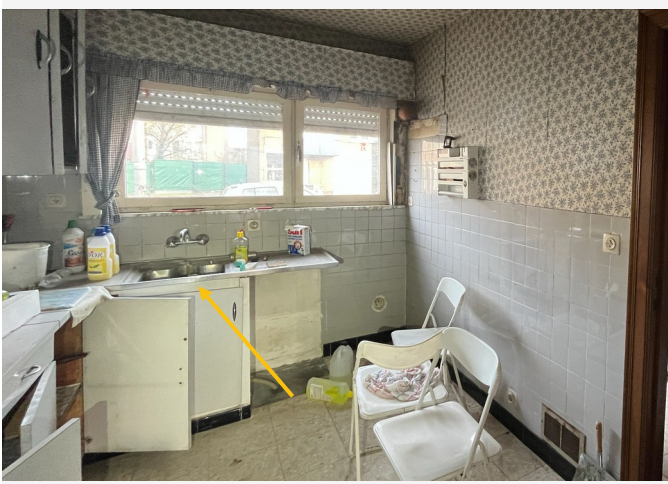
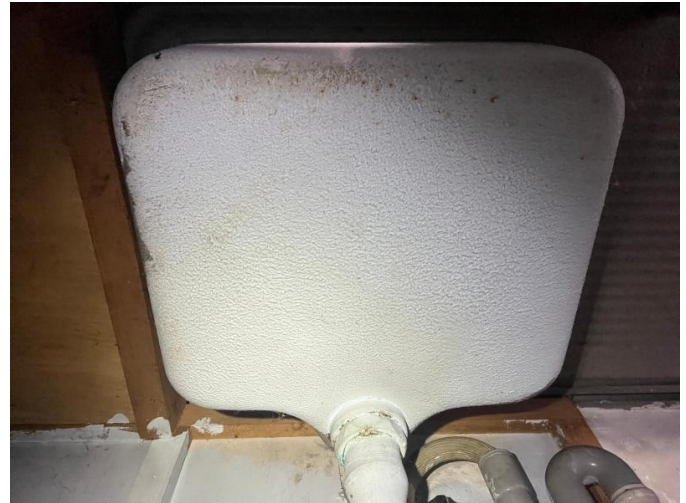
Beschrijving	Coating onderaan spoelbak in keuken
Omgeving	Binnen
Primaire drager	Sanitaire infrastructuur en uitrusting (toe- en afvoer)
Bindmiddel van materiaal	Kunststof of -hars
Gebondenheid op basis van bindmiddel	Hecht
Hoeveelheid (oppervlakte - aantal)	• 0,90 m ² - 1 stuk
Totale oppervlakte	0,90 m ²
Identificatiemethode	Een monstername door de asbestdeskundige met laboanalyse door een asbestlabo.
Destructieve handeling voor identificatie	Nee

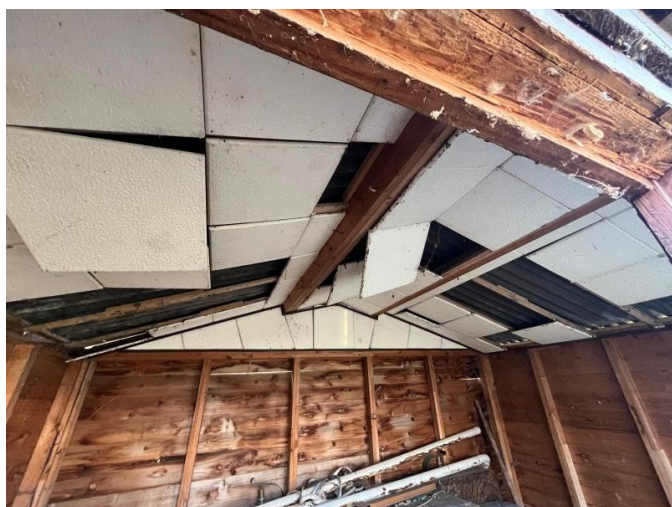
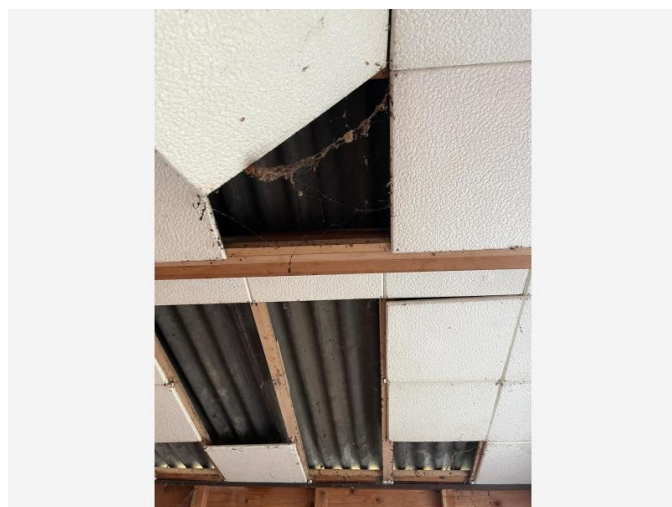
Beschrijving	Notitie	Terug te vinden op plannen
Fiche 31: Materialen onder dakbedekking tuinhuis	-	-
