# Asbestinventarisatetest

Sint-Jozefsplein 14, 8000 Brugge

Attestnummer : 20240223-000290.000

Uitgegeven op : 23.02.2024

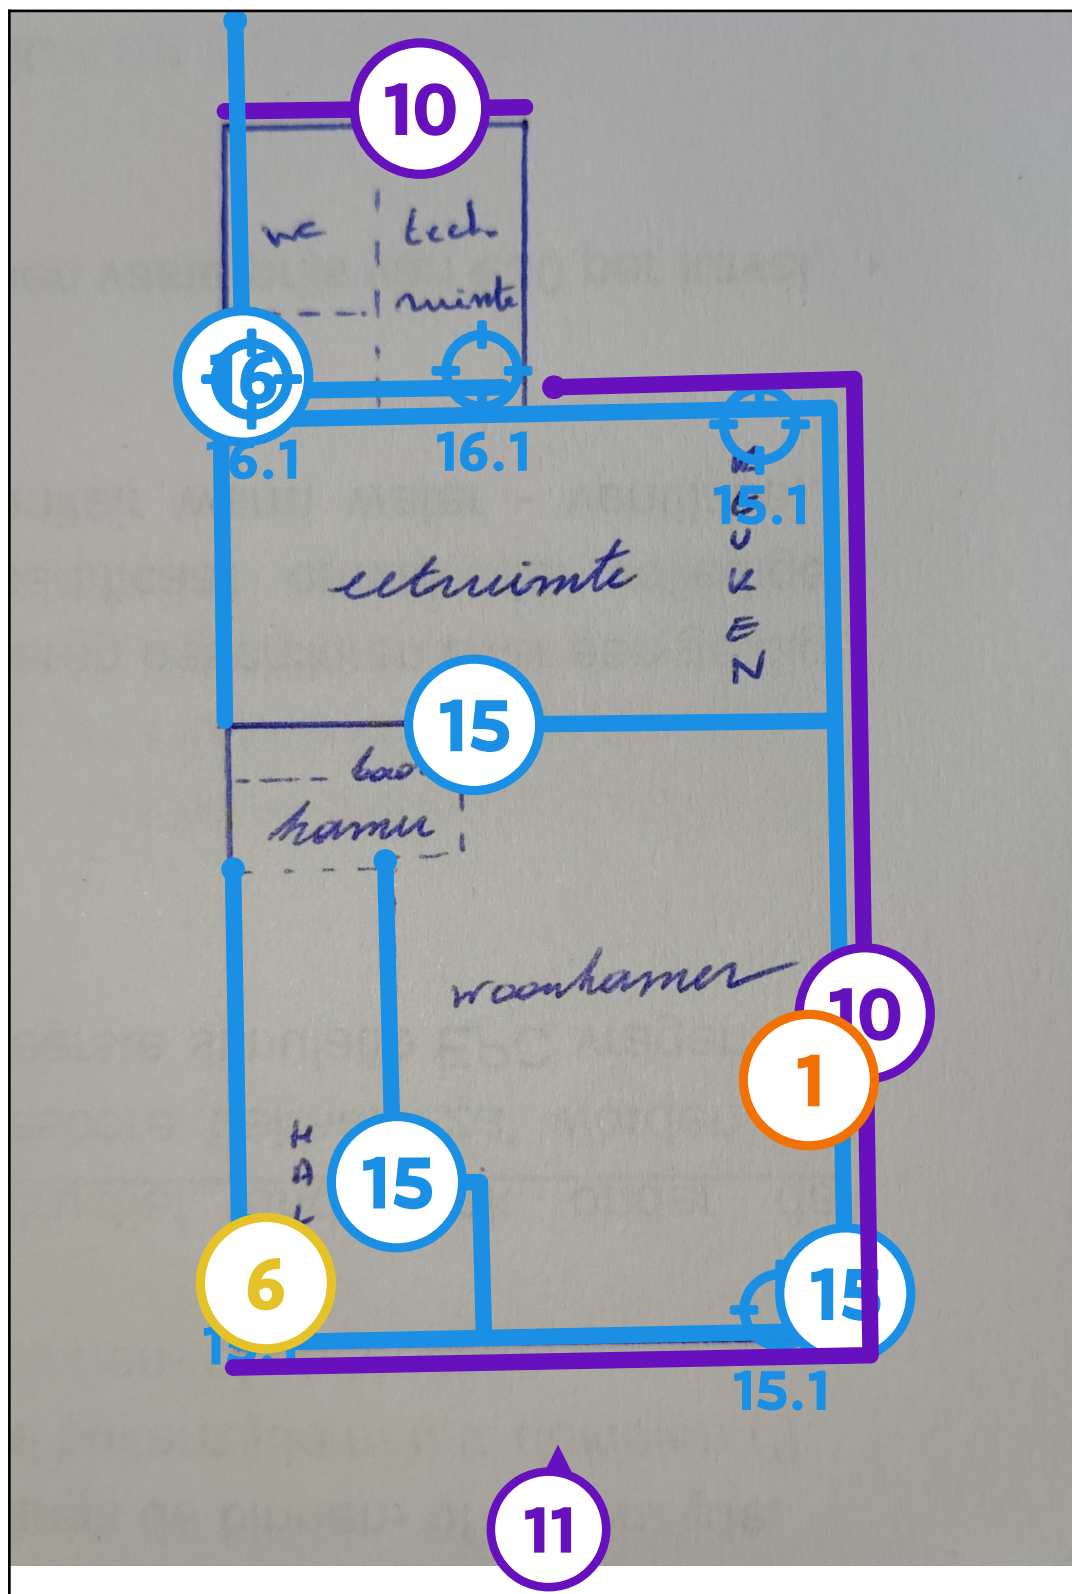
# Plan 1.1: GLV

1. gaskachel (woonkamer)	Asbestmateriaal	Verwijderen
6. zwarte plaat achter elektriciteitsteller	Asbestmateriaal	Zorgvuldig beheren
10. mastiek/kit gevelopeningen	Advies	-
11. gietijzeren radiatoren	Advies	-
15. pleisterwerk binnenwanden	Geen asbest	-
15.1 Code: 707-S01	Mengmonster	-
16. gipsisolatie verwarmingsbuizen	Geen asbest	-
16.1 Code: 707-S15	Mengmonster	-

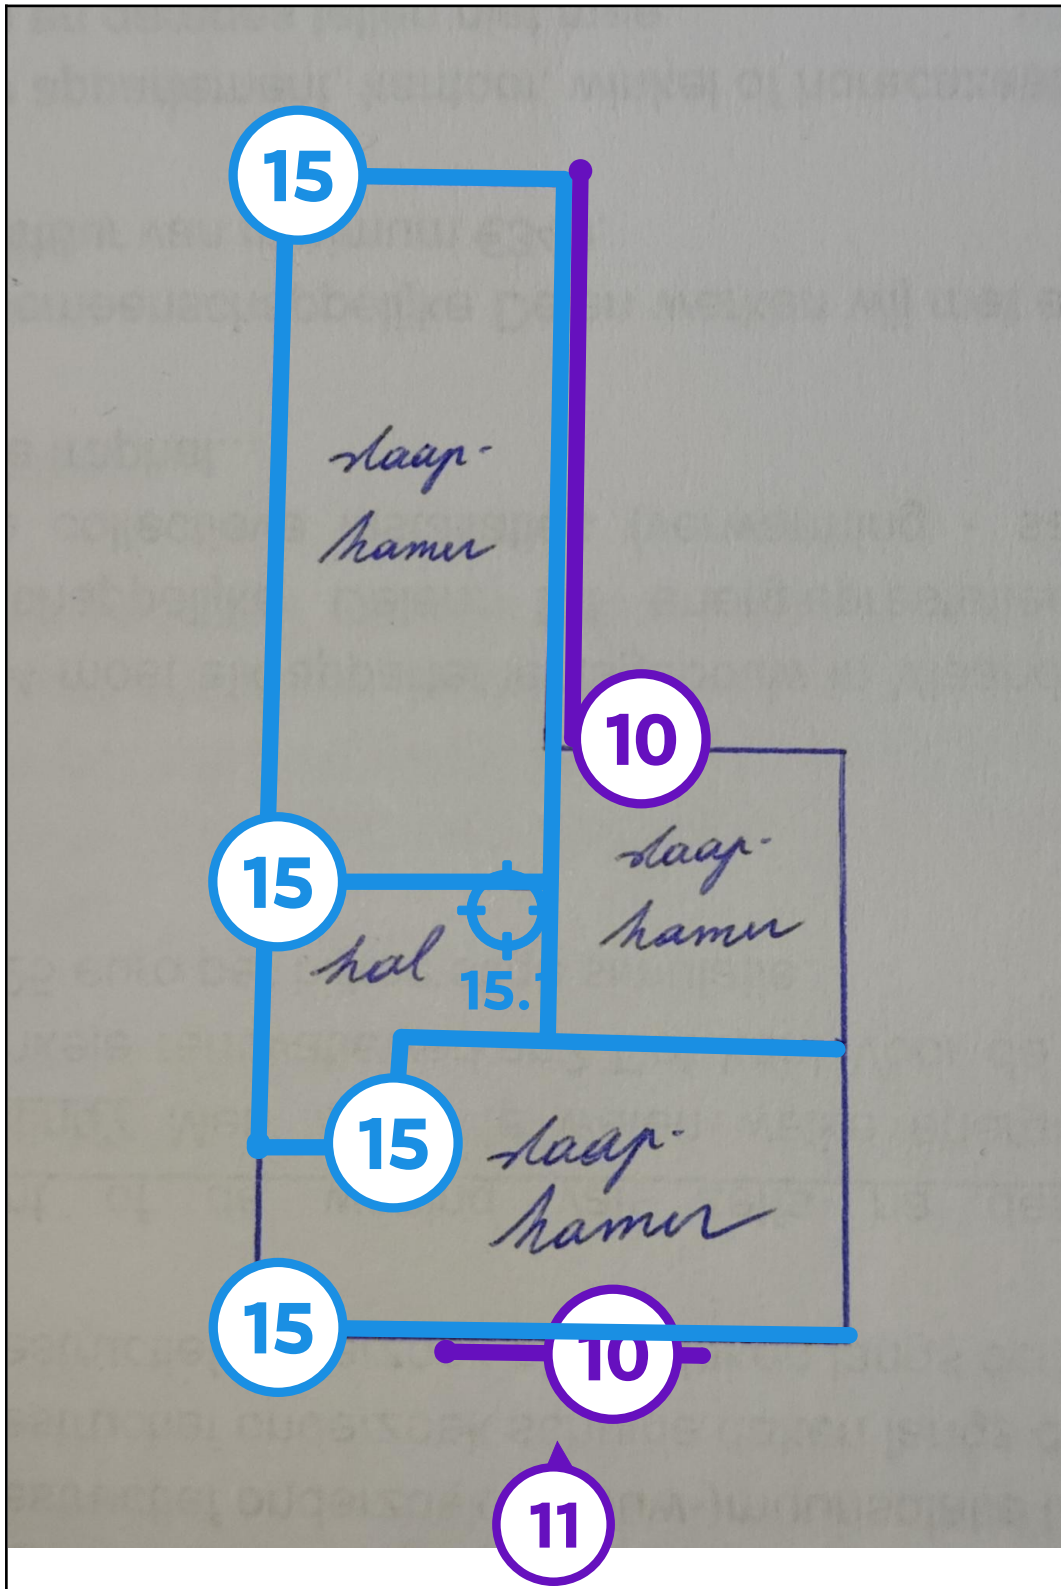
## Plan 1.2: 1eV

10. mastiek/kit gevelopeningen	Advies	-
11. gietijzeren radiatoren	Advies	-
15. pleisterwerk binnenwanden	Geen asbest	-
15.1 Code: 707-S01	Mengmonster	-

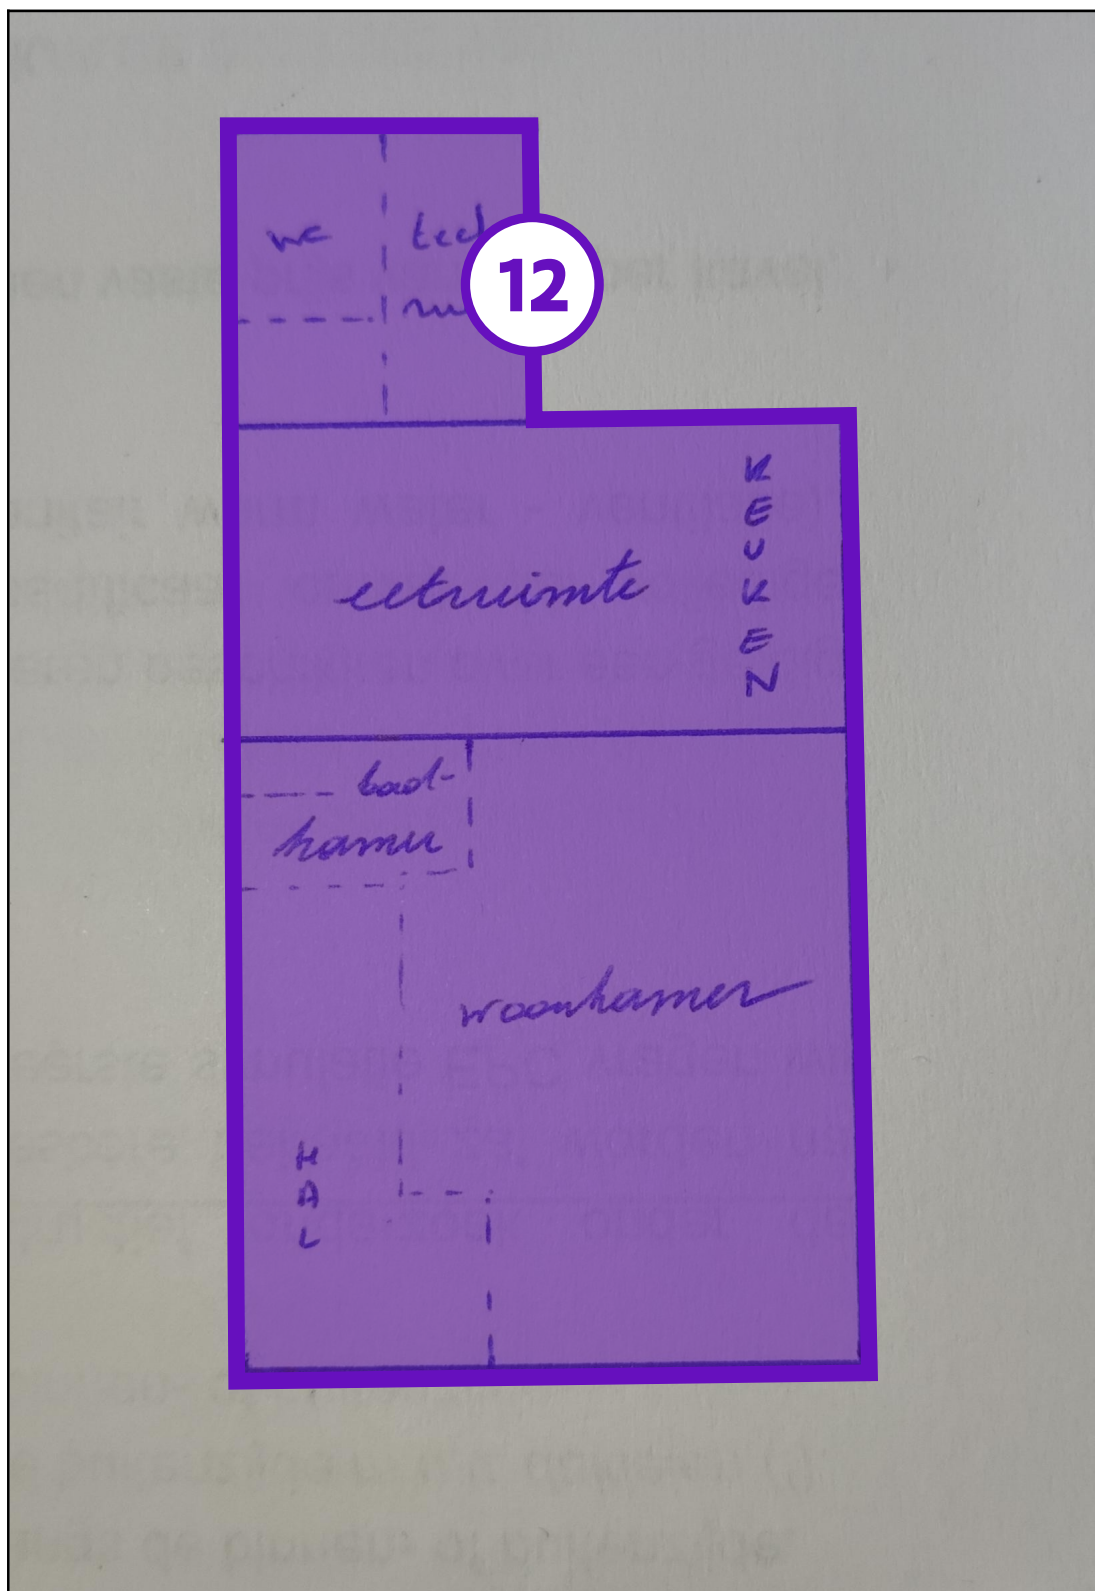
## Plan 1.3: plafondplan GLV

12. pleisterwerk plafond	Advies	-
--------------------------	--------	---

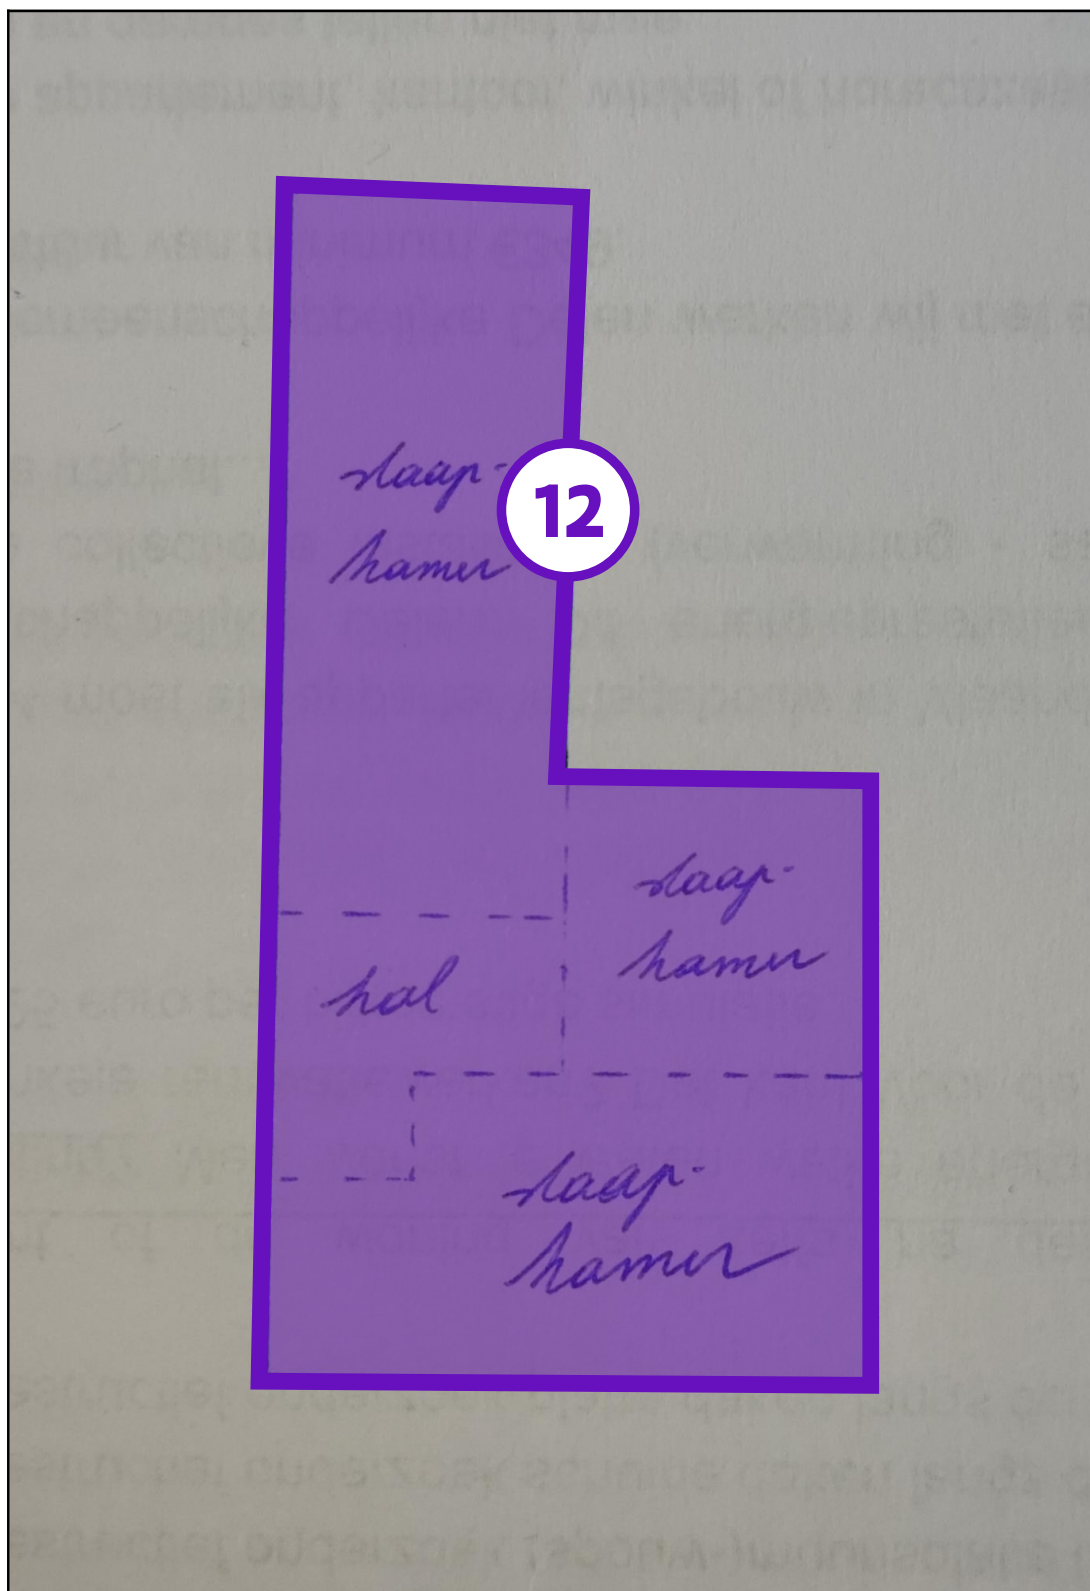
## Plan 1.4: plafondplan 1eV

12. pleisterwerk plafond	Advies	-
--------------------------	--------	---

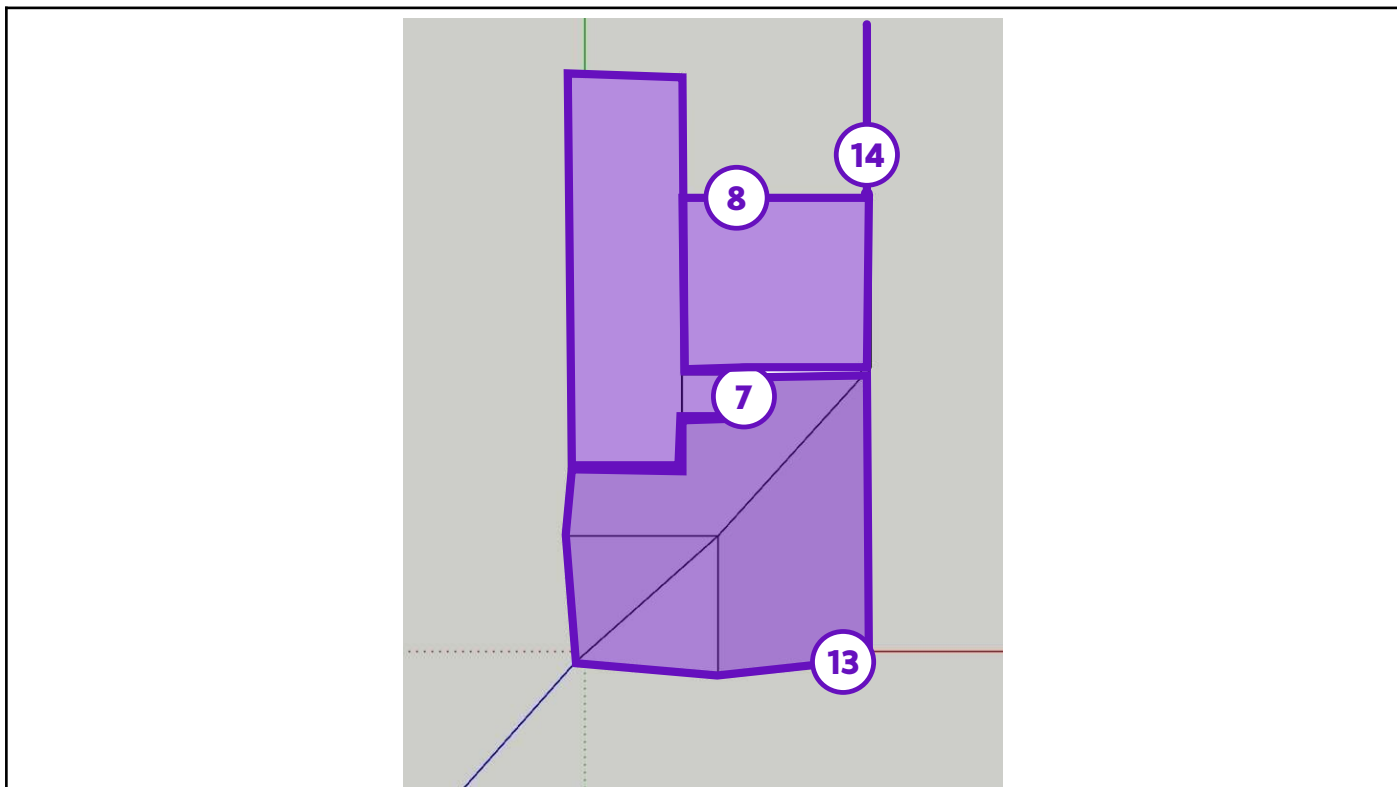
## Plan 1.5: dakenplan woning

Beschrijving	Type	Actie
7. dakdichting plat dak 1eV / dakkappel	Beperking	-
8. dakdichting plat dak boven keuken	Advies	-
13. onderdak schuine daken	Advies	-
14. muurkappen	Advies	-

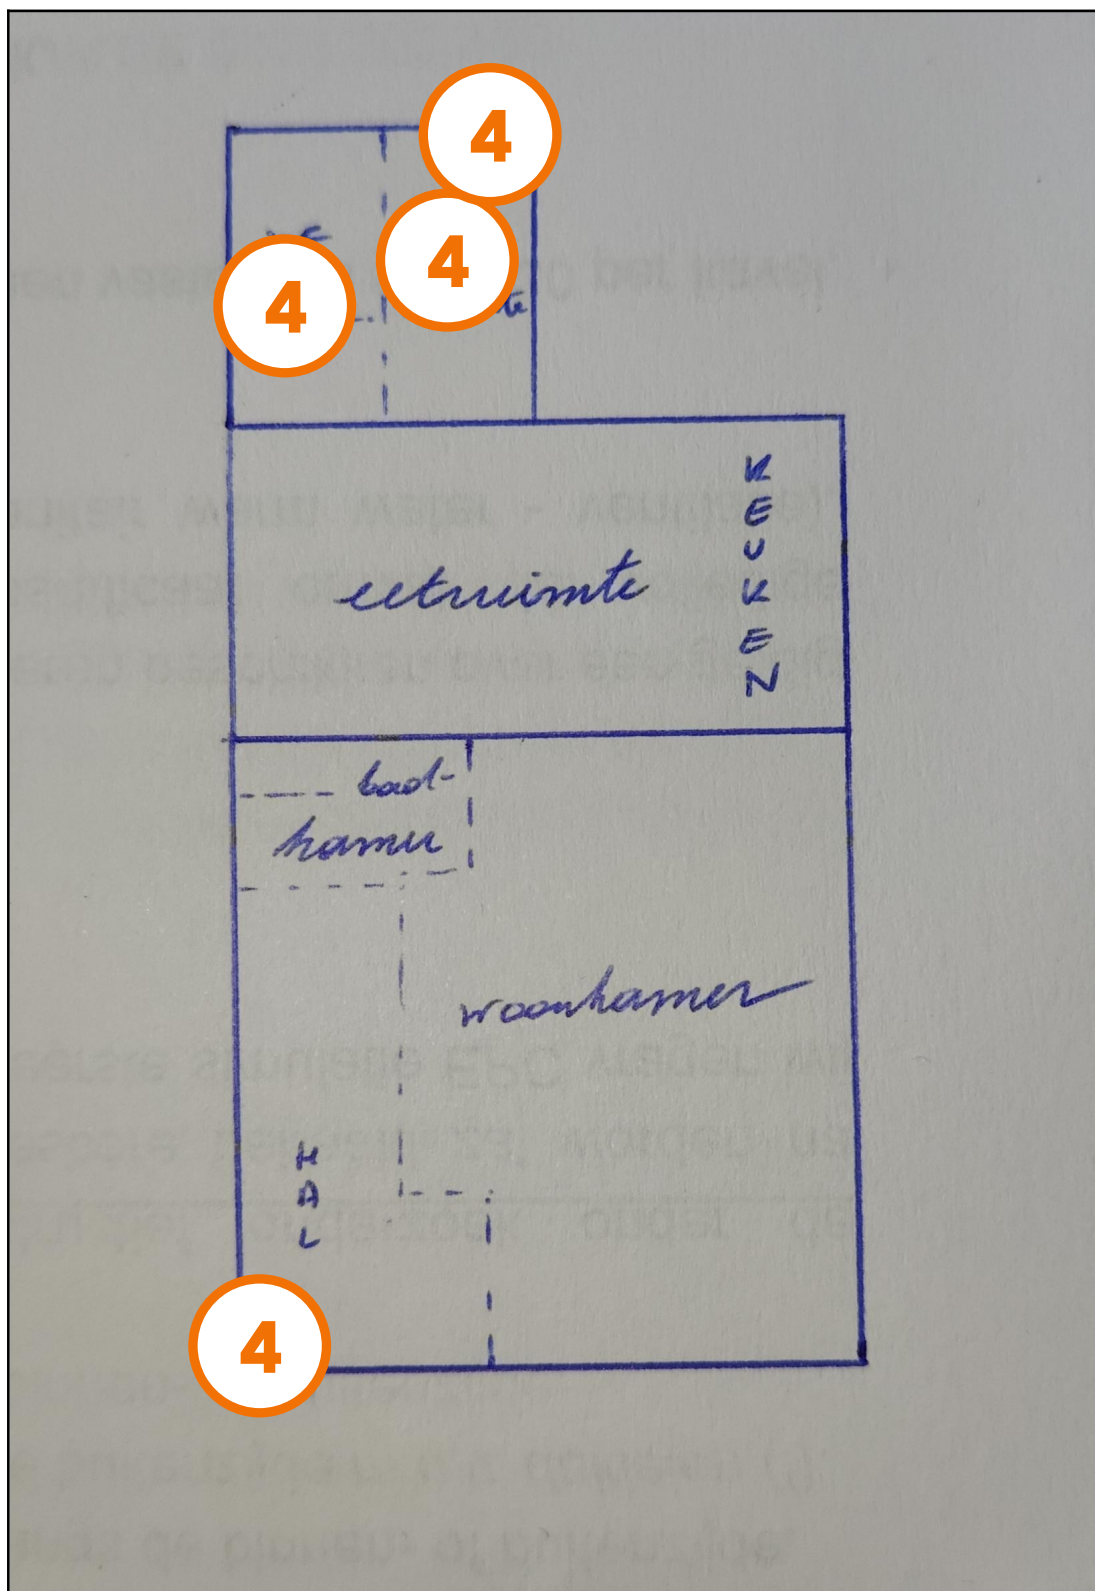
## Plan 1.6: elektriciteitsplan GLV

4. elektriciteitstoepassingen in bakeliet

Asbestmateriaal

Verwijderen

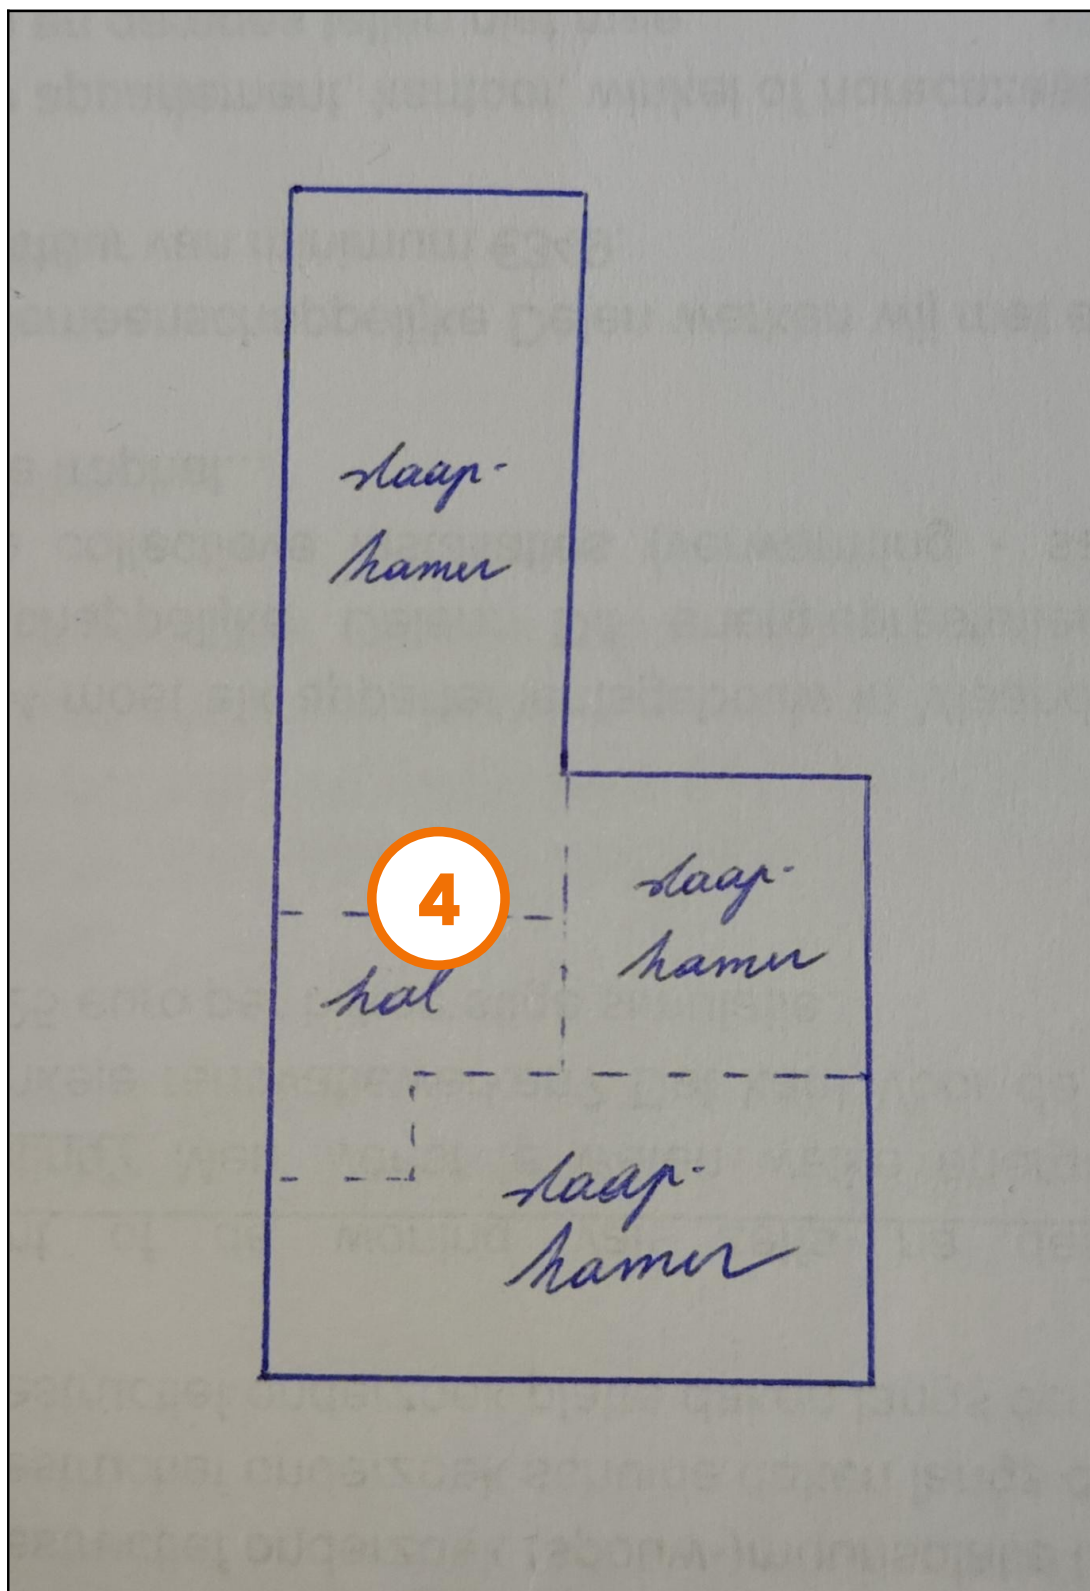
## Plan 1.7: elektriciteitsplan 1eV

4. elektriciteitstoepassingen in bakeliet

Asbestmateriaal

Verwijderen

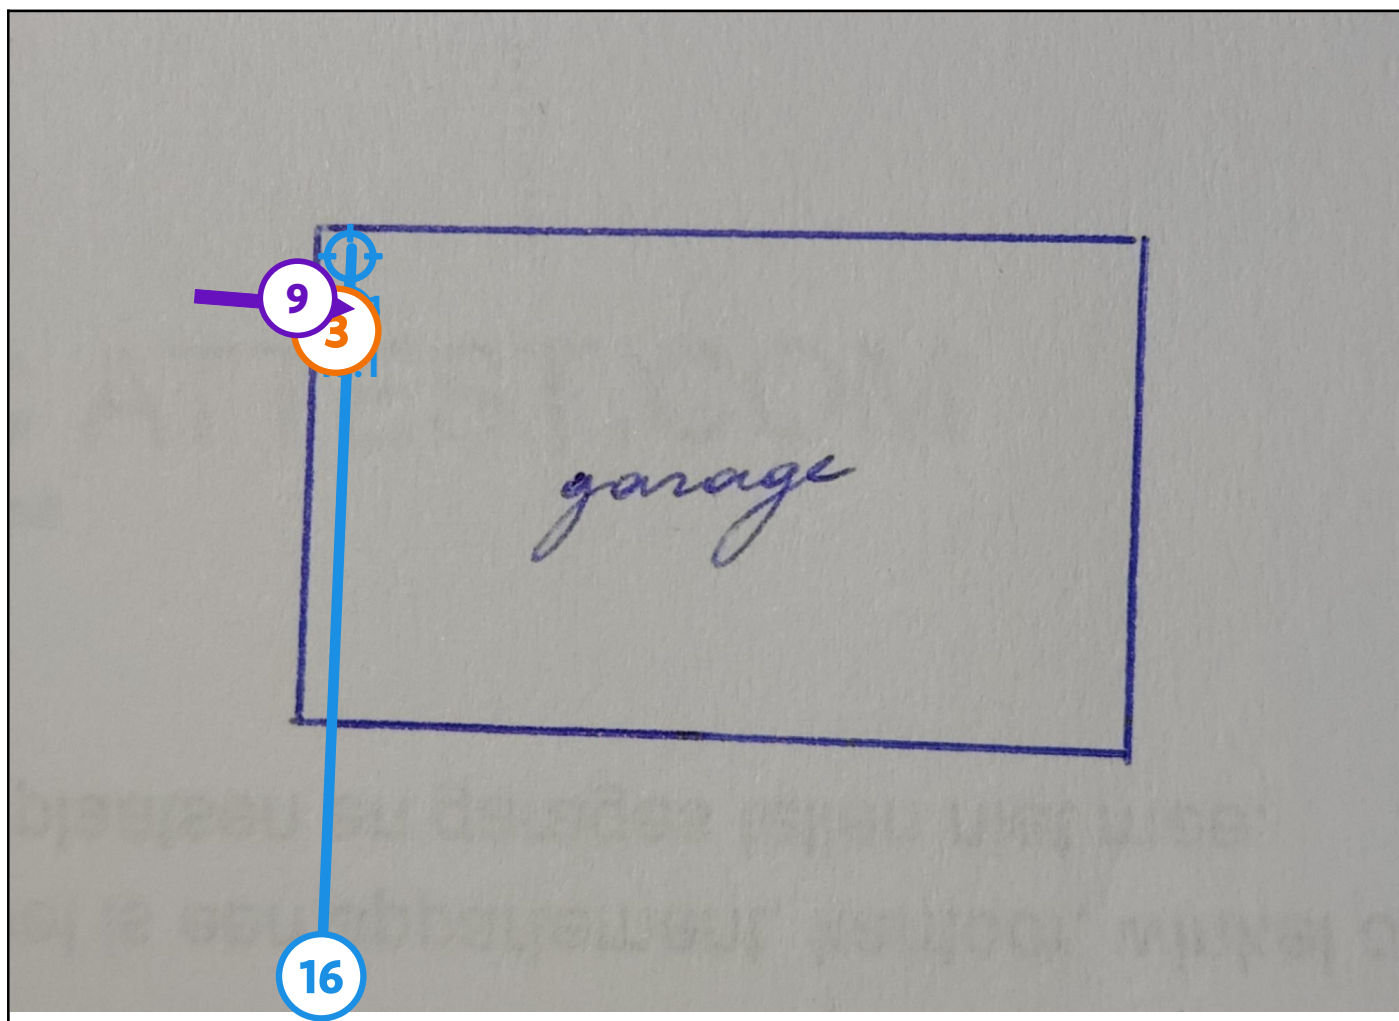
## Plan 2.1: grondplan garage

Beschrijving	Type	Actie
3. dichting brander verbrandingsketel (garage)	Asbestmateriaal	<a href="#">Verwijderen</a>
9. componenten verbrandingsketel	Advies	-
16. gipsisolatie verwarmingsbuizen	Geen asbest	-
16.1 Code: 707-S15	Mengmonster	-

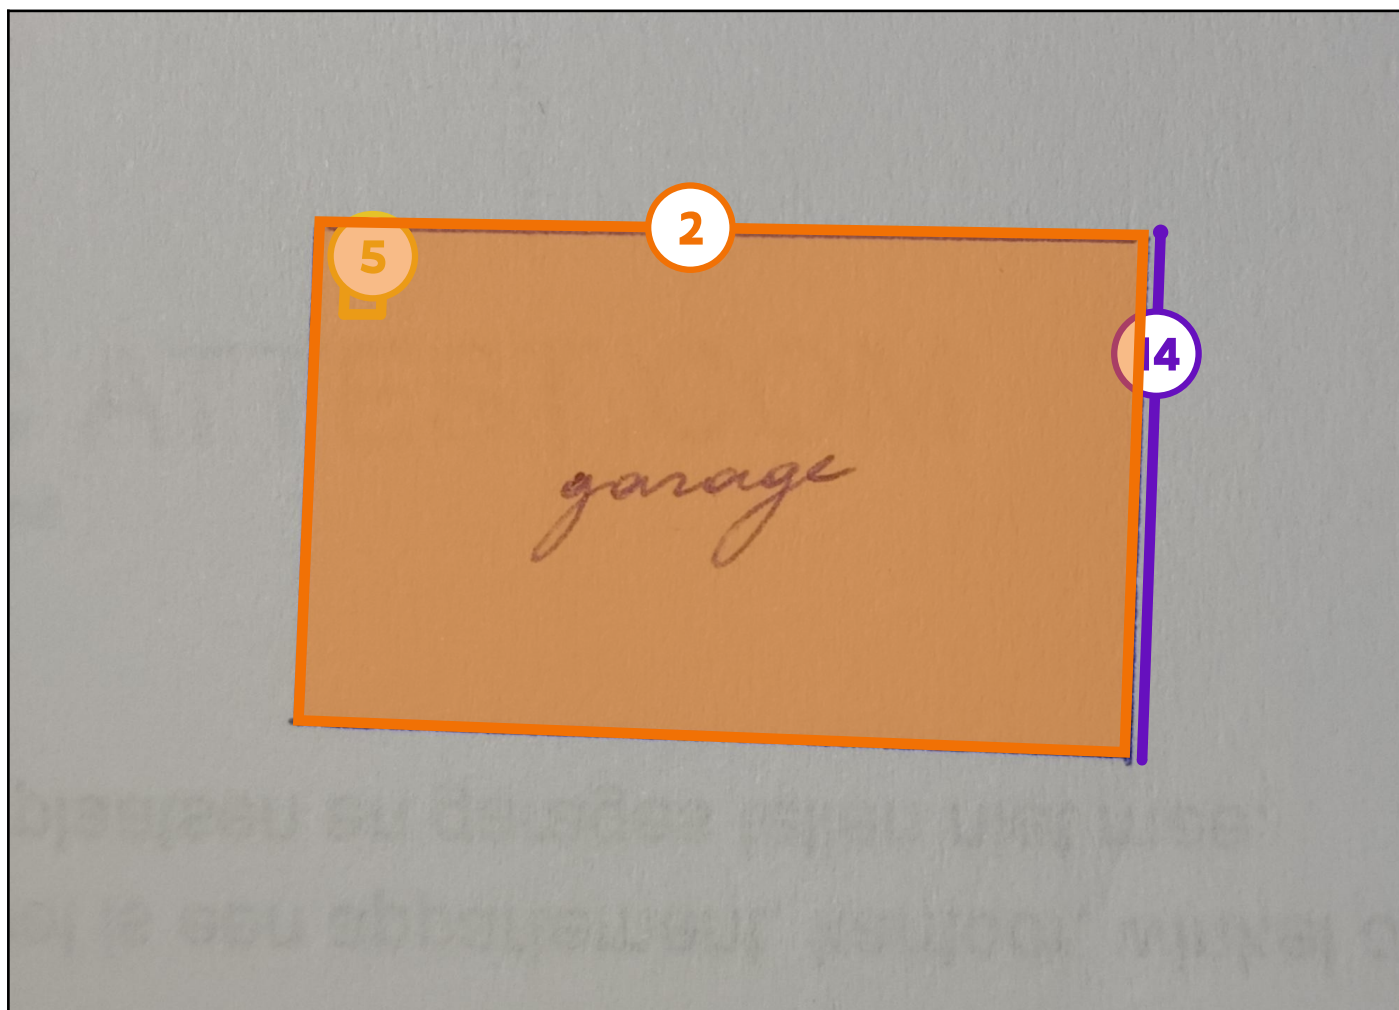
## Plan 2.2: dakenplan garage

Beschrijving	Type	Actie
2. schuin dak in golfplaten (garage)	Asbestmateriaal	Verwijderen
5. rookgaskanaal verbrandingsketel	Asbestmateriaal	Zorgvuldig beheren
14. muurkappen	Advies	-

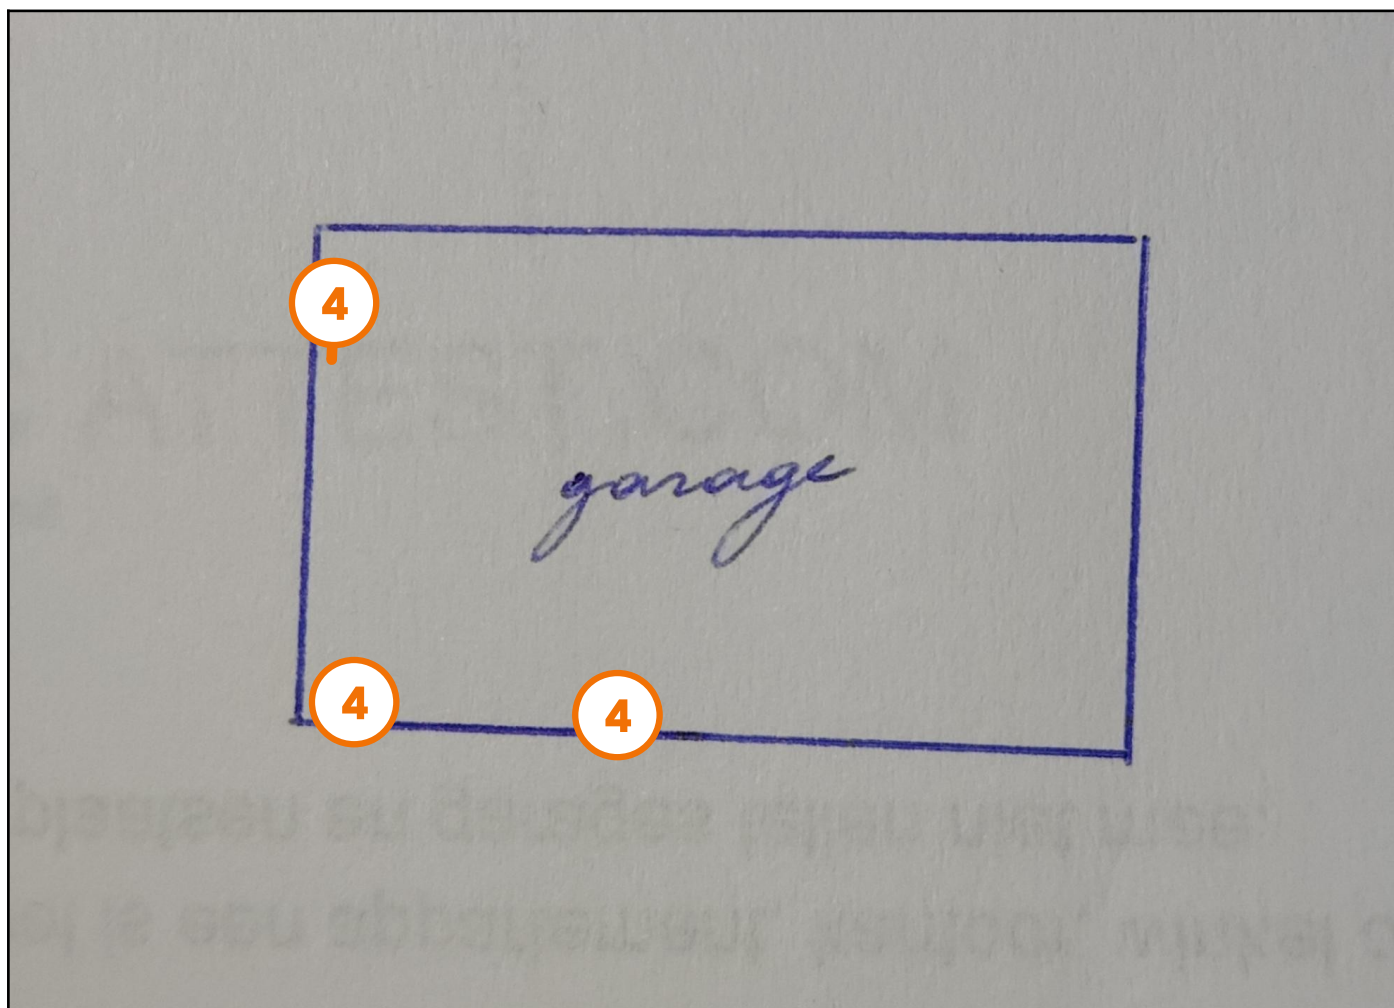
## Plan 2.3: elektriciteitsplan garage

Beschrijving	Type	Actie
4. elektriciteitstoepassingen in bakeliet	Asbestmateriaal	<a href="#">Verwijderen</a>
