Asbestinventarisatetest

Veemarkt 9, 8900 Ieper

Attestnummer : 20241008-000173.000

Uitgegeven op : 08.10.2024

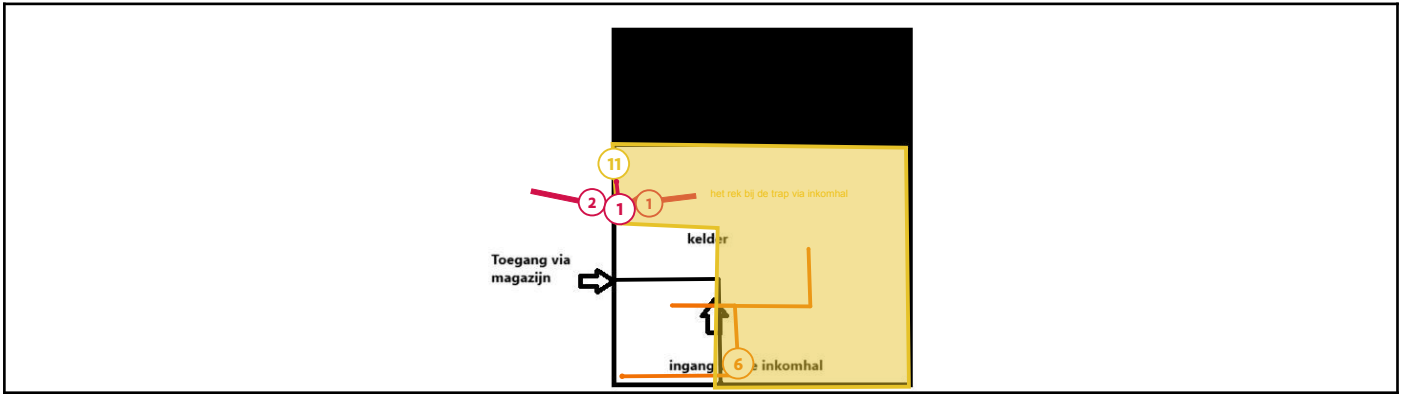
Plan 1.1: Grondplan - Kelder

Beschrijving	Type	Actie
1. Type Glassal - magazijn/rek in kelder/.....	Asbestmateriaal	Dringend verwijderen
2. Bak in de kelder - niet in gebruik	Asbestmateriaal	Dringend verwijderen
6. Leidingisolatie in kelder	Asbestmateriaal	Verwijderen
11. Type menuiserite plaat - plafond kelder	Asbestmateriaal	Zorgvuldig beheren

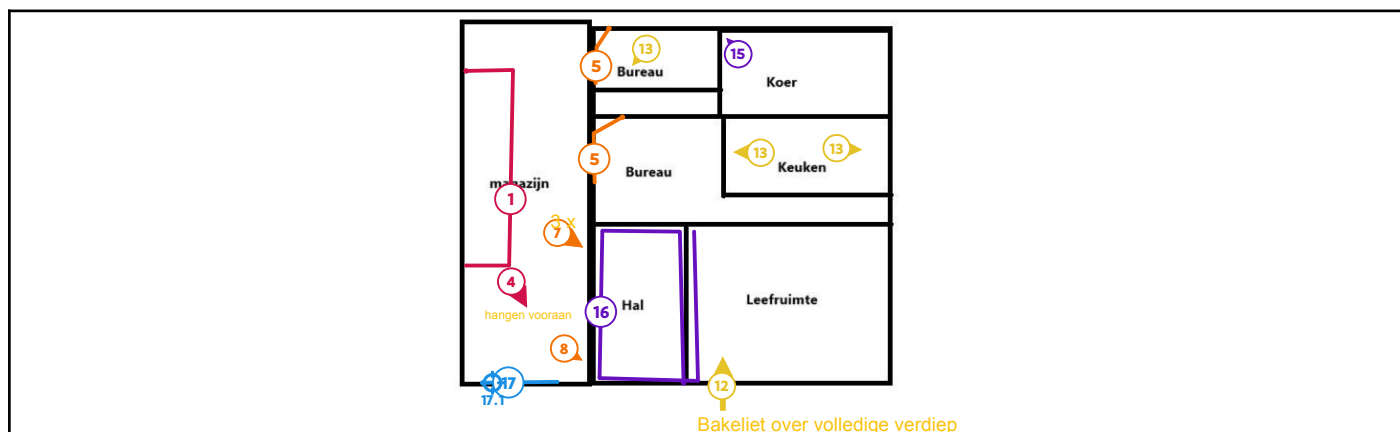
Plan 1.2: Grondplan - Gelijkvloers

Beschrijving	Type	Actie
1. Type Glassal - magazijn/rek in kelder/.....	Asbestmateriaal	Dringend verwijderen
4. Voorbeeldmodel leitjes van merk eternit in magazijn	Asbestmateriaal	Dringend verwijderen
5. Type glassal vensterbank in bureauruimte	Asbestmateriaal	Verwijderen
7. Type menuiserie plaatje magazijn	Asbestmateriaal	Verwijderen
8. Hemelwaterafvoeringskanaal van het dak magazijn	Asbestmateriaal	Verwijderen
12. Bakeliet - elektriciteit	Asbestmateriaal	Zorgvuldig beheren
13. Vast meubilair bureau met kasten en keuken	Asbestmateriaal	Zorgvuldig beheren
15. Regenwaterpomp	Advies	-
16. Lambresing hout in hal en leefruimte	Advies	-
17. Mastiek Beglazing poort magazijn	Geen asbest	-
17.1 Code: MM03	Puntmonster	-

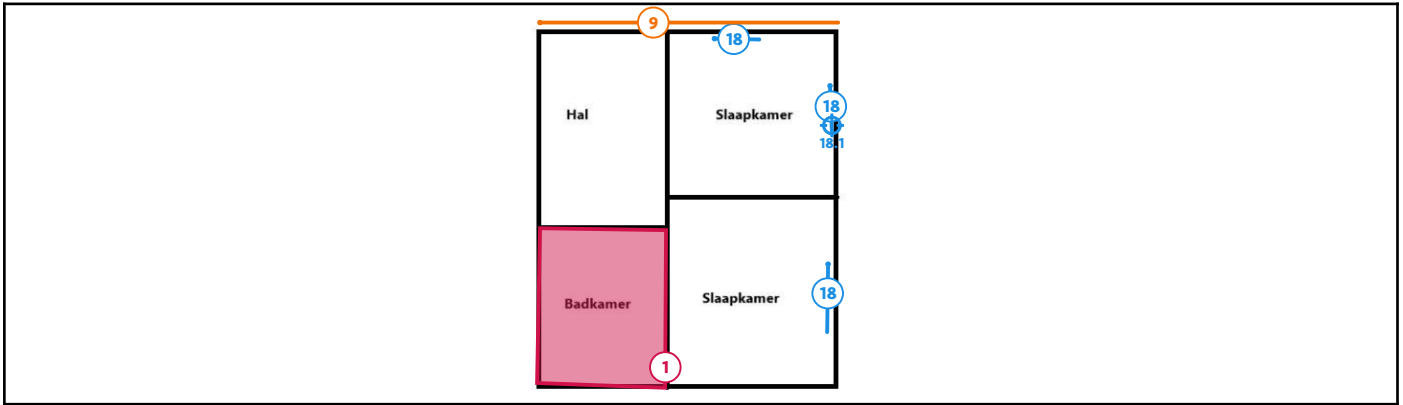
Plan 1.3: Grondplan - 1ste verdiep

Beschrijving	Type	Actie
1. Type Glassal - magazijn/rek in kelder/.....	Asbestmateriaal	Dringend verwijderen
9. Lei zijgevel links en achtergevel woning + dakafwerking voorzijde	Asbestmateriaal	Verwijderen
18. Type massal Vensterbank binnenzijde + afwerking haard op slpkms	Geen asbest	-
18.1 Code: MM04	Puntmonster	-

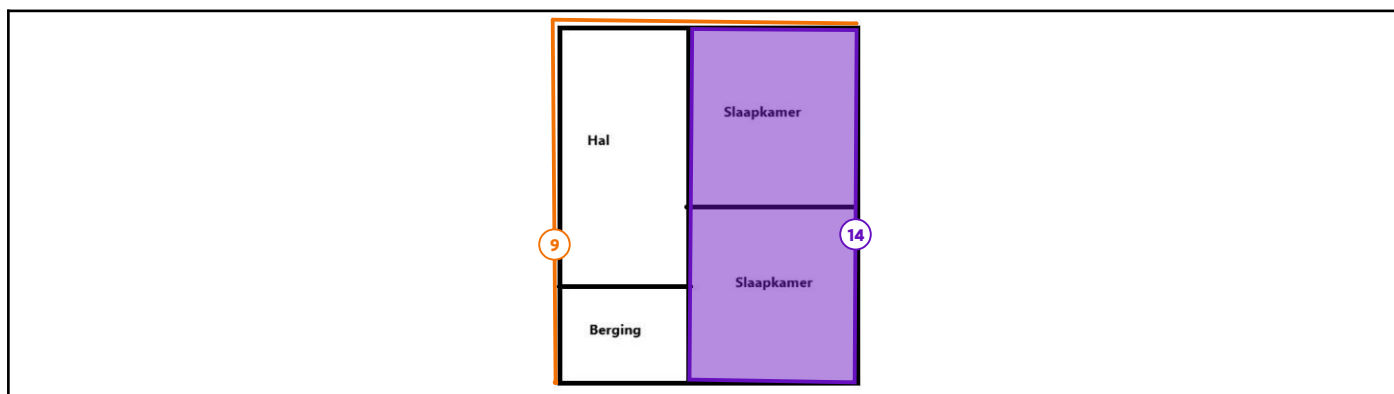
Plan 1.4: Grondplan - 2de verdiep

Beschrijving	Type	Actie
9. Lei zijgevel links en achtergevel woning + dakafwerking voorzijde	Asbestmateriaal	Verwijderen
14. Niet verdachte vloerzeil op 2de verdiep	Advies	-

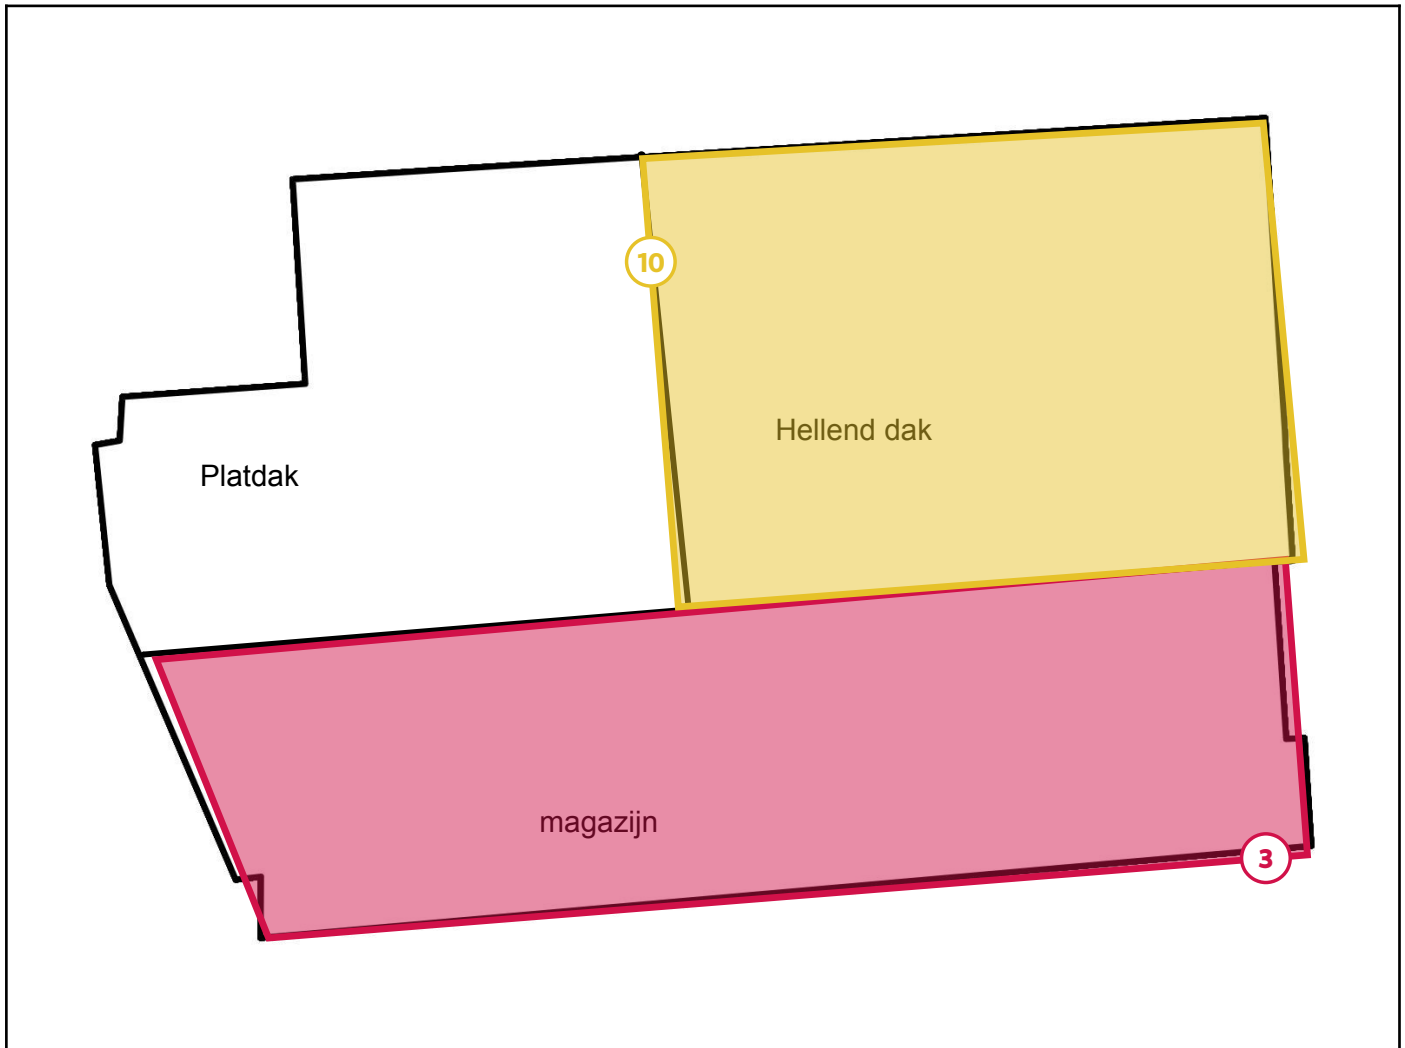
Plan 1.11: Hoofdgebouw plan - dak

Beschrijving	Type	Actie
3. Golfplaat dakbedekking magazijn	Asbestmateriaal	Dringend verwijderen
10. Onderdak woning - geen staalname - geen stootvaste bescherming	Asbestmateriaal	Zorgvuldig beheren

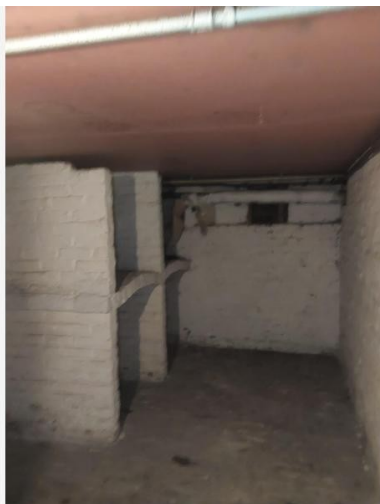
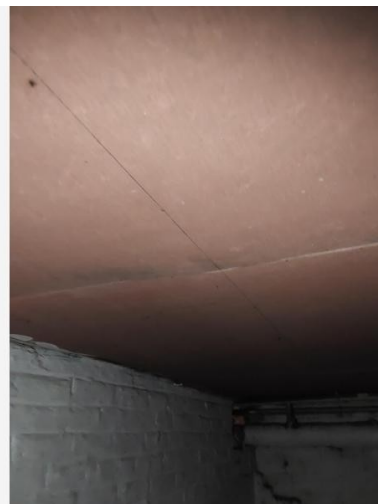
Beschrijving	Onderdak woning - geen staalname - geen stootvaste bescherming
Omgeving	Grenst aan binnen- en buitenlucht
Primaire drager	Schuin dak
Asbestmateriaal	Plaat, paneel, tablet - Type Menuiserite
Bindmiddel van asbestmateriaal	Cement
Gebondenheid op basis van bindmiddel	Hecht
Hoeveelheid (oppervlakte - dikte - aantal)	<ul style="list-style-type: none">• 147,54 m² - 0,30 cm - 1 stuk
Totaal volume	0,443 m ³
Eenvoudig bereikbaar	Nee <ul style="list-style-type: none">• Het asbestmateriaal is bedekt (uitgezonderd laag verf, coating, behang, kunststof, textiel) en het wegnemen van het bedekkende materiaal kan niet zonder het bedekkende materiaal te beschadigen.
Bevestigingswijze	<ul style="list-style-type: none">• Genageld, geniet
Identificatiemethode	Vaststelling zonder monstername
Destructieve handeling voor identificatie	Nee
Opmerking	Op de zolder via de ingemaakte kasten is er stuk onderdak zichtbaar via platen, het is wel niet duidelijk of dit voor het volledige dak van toepassing is.

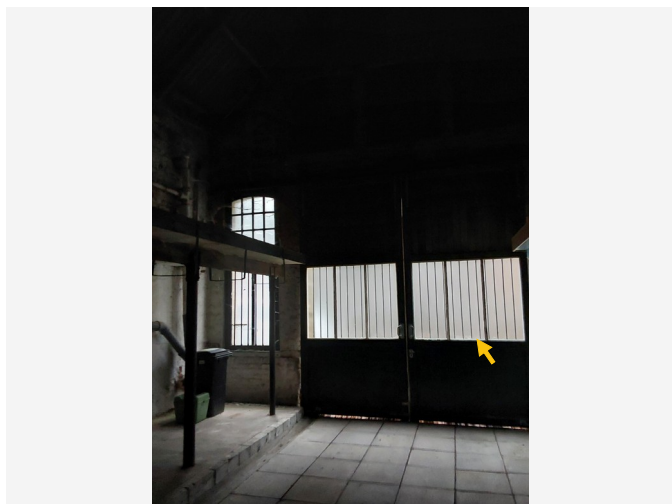
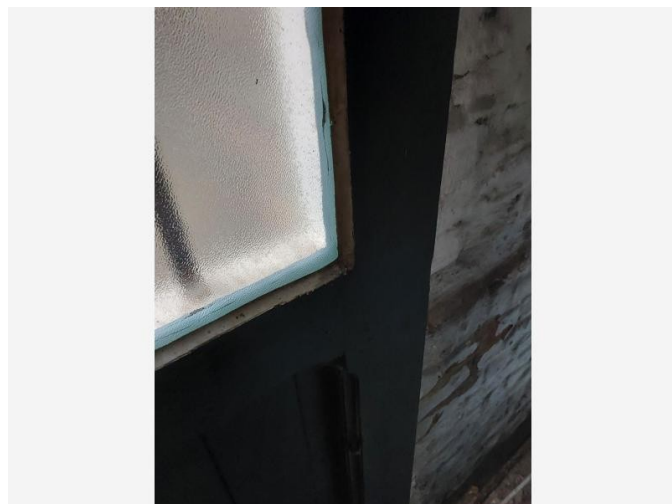
Geen asbest

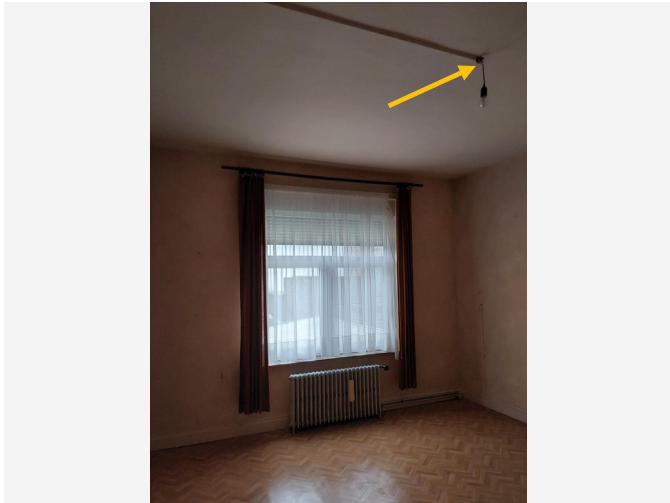
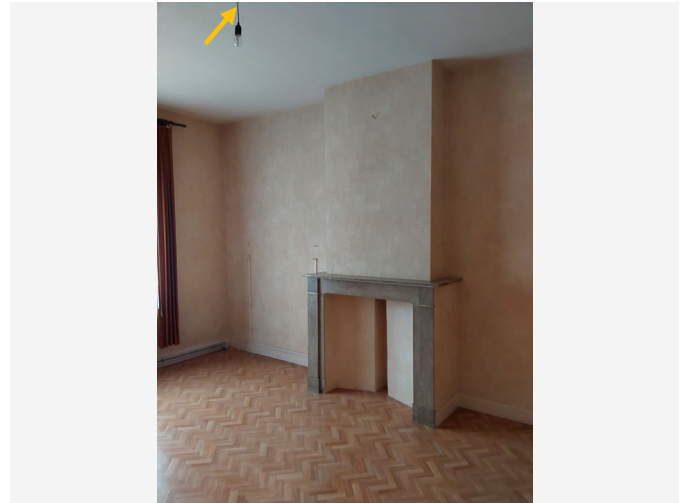
Fiche 20: Pleisterwerk Plafond

Geen asbest
