Asbestinventarisatetest

Korte Rijkpeijndersstraat 16, 8000 Brugge

Attestnummer : 20241021-000396.000

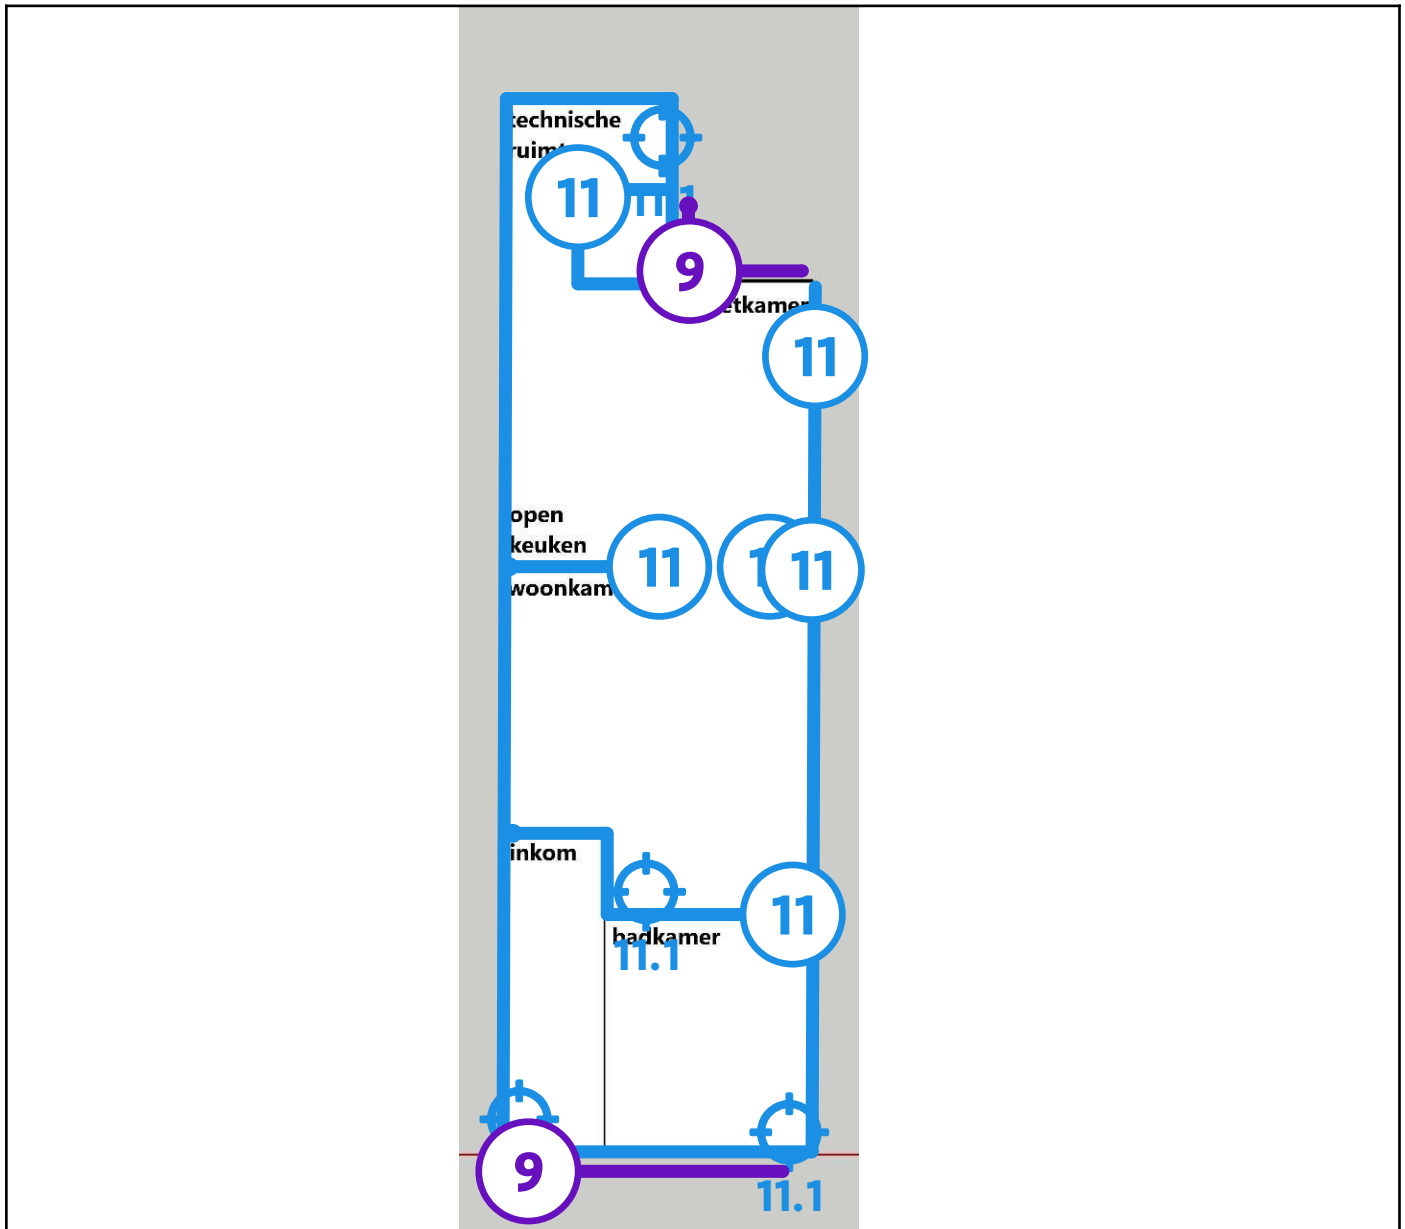
Plan 1.1: GLV

Beschrijving	Type	Actie
9. mastiek/kit gevelopeningen	Advies	-
11. pleisterwerk binnenwanden	Geen asbest	-
11.1 Code: 880-S01	Mengmonster	-

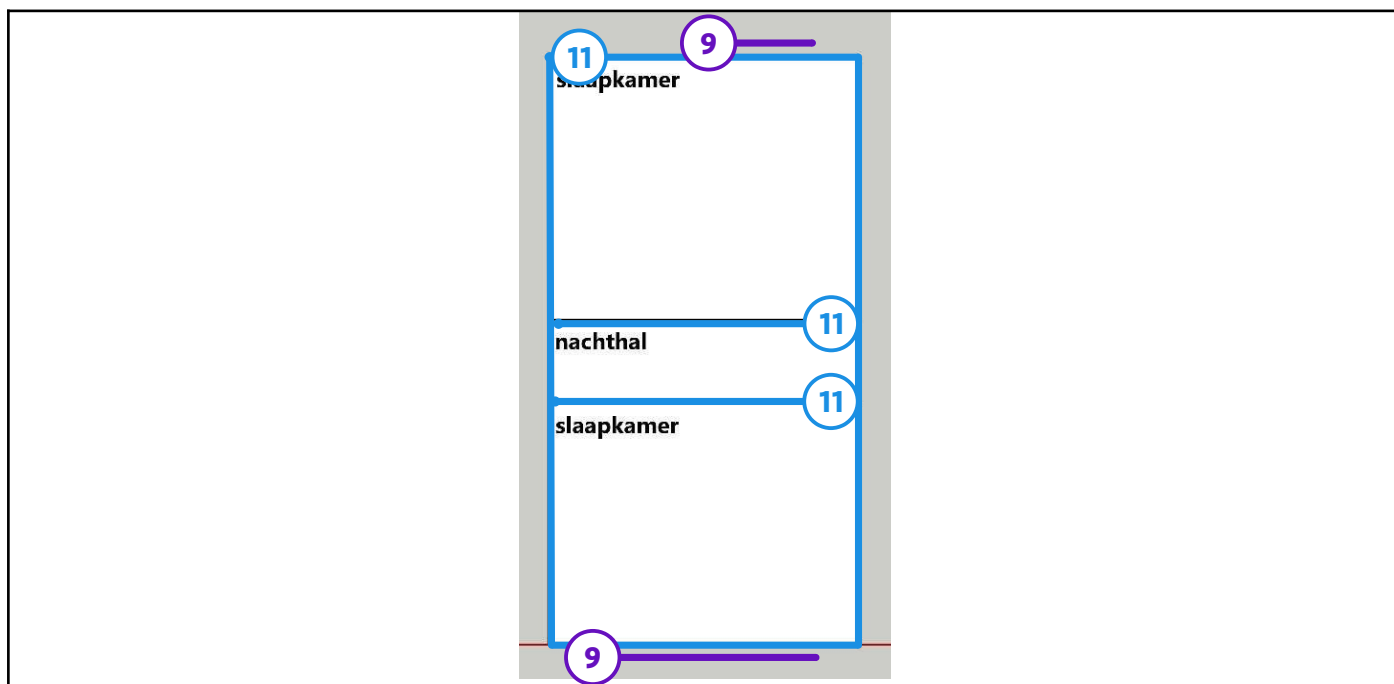
Plan 1.2: 1eV

Beschrijving	Type	Actie
9. mastiek/kit gevelopeningen	Advies	-
11. pleisterwerk binnenwanden	Geen asbest	-

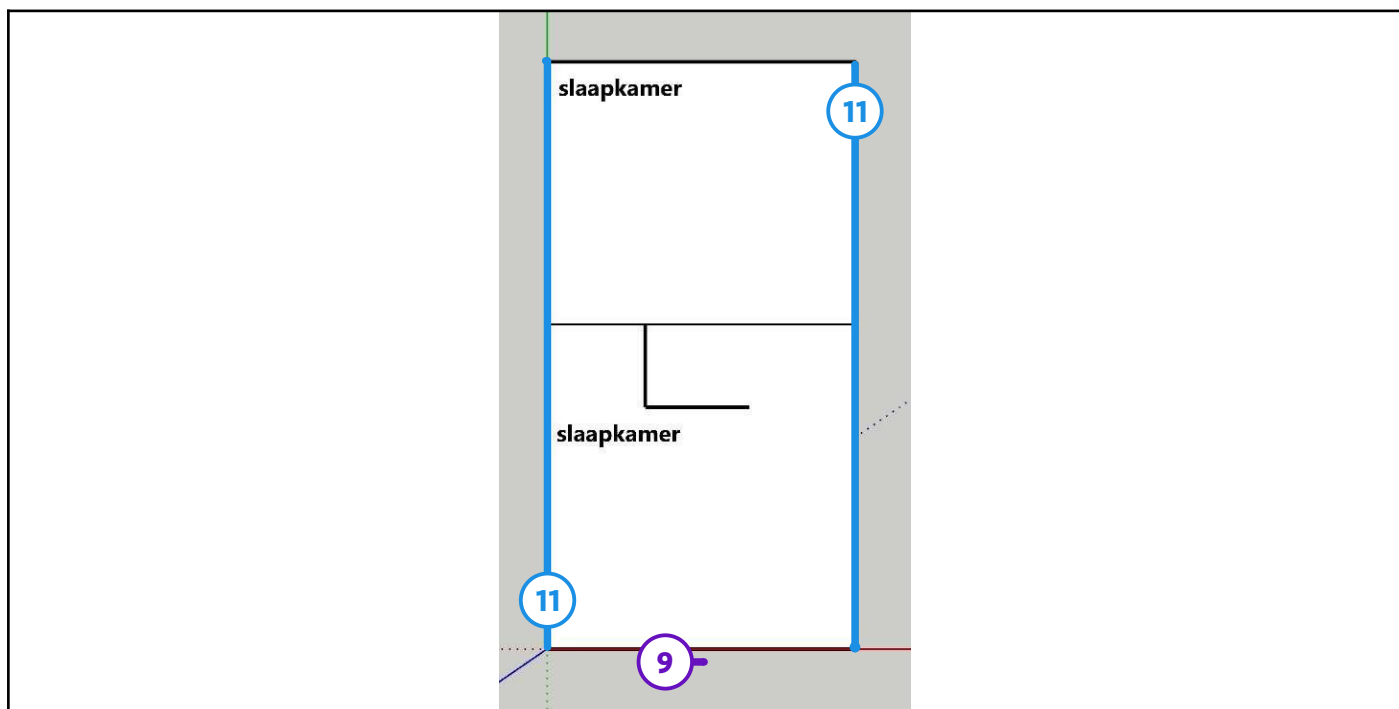
Plan 1.3: 2eV

Beschrijving	Type	Actie
9. mastiek/kit gevelopeningen	Advies	-
11. pleisterwerk binnenwanden	Geen asbest	-

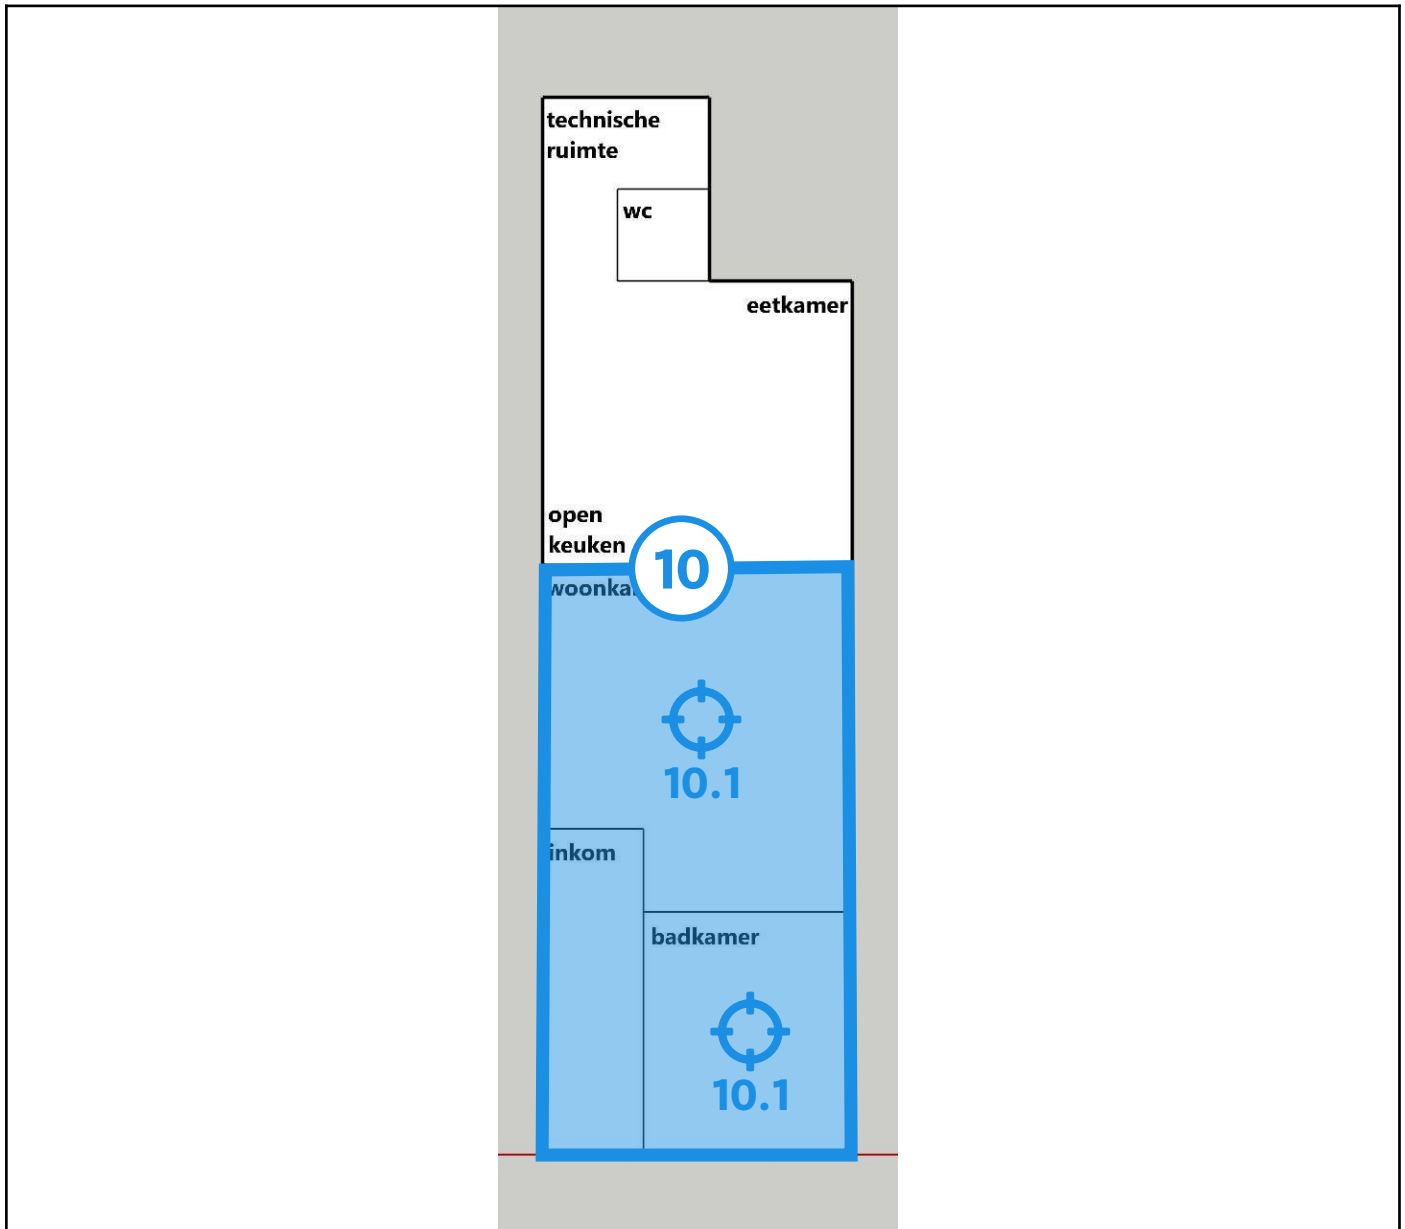
Plan 1.4: plafondplan GLV

Beschrijving	Type	Actie
10. pleisterwerk plafonds	Geen asbest	-
10.1 Code: 880-S02	Mengmonster	-

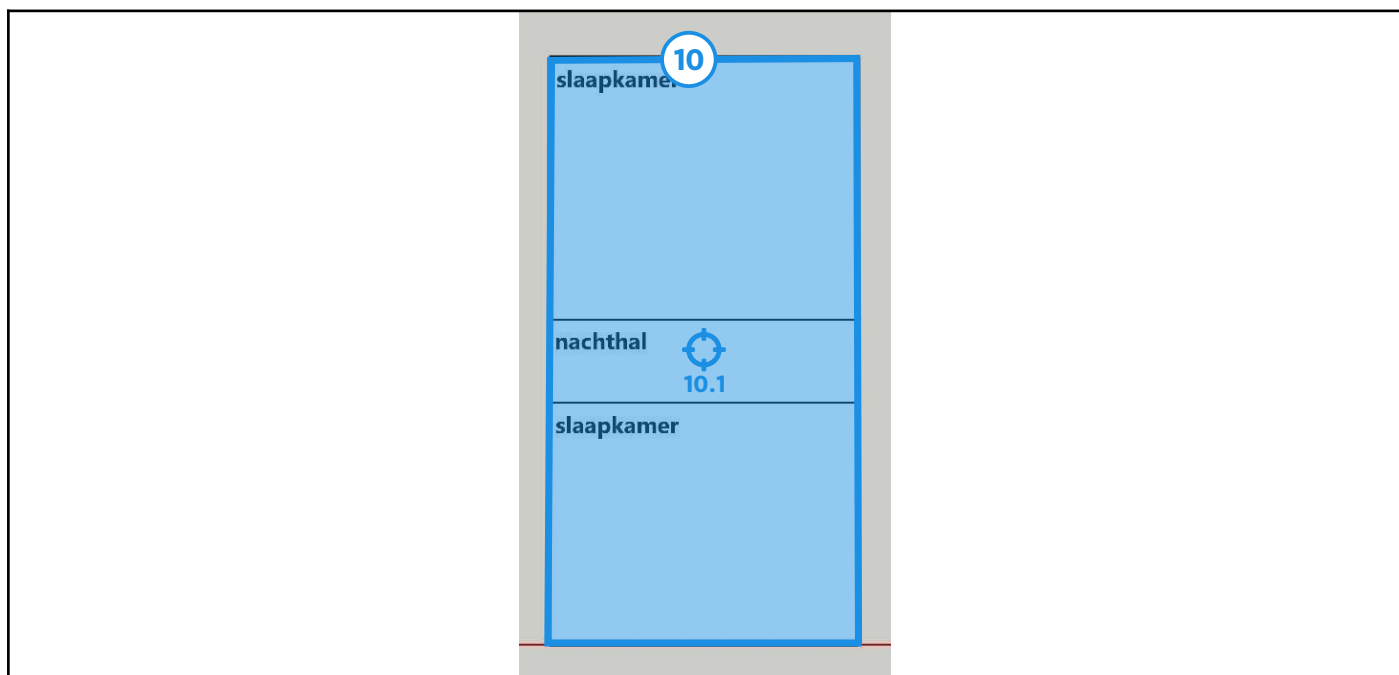
Plan 1.5: plafondplan 1eV

Beschrijving	Type	Actie
10. pleisterwerk plafonds	Geen asbest	-
10.1 Code: 880-S02	Mengmonster	-

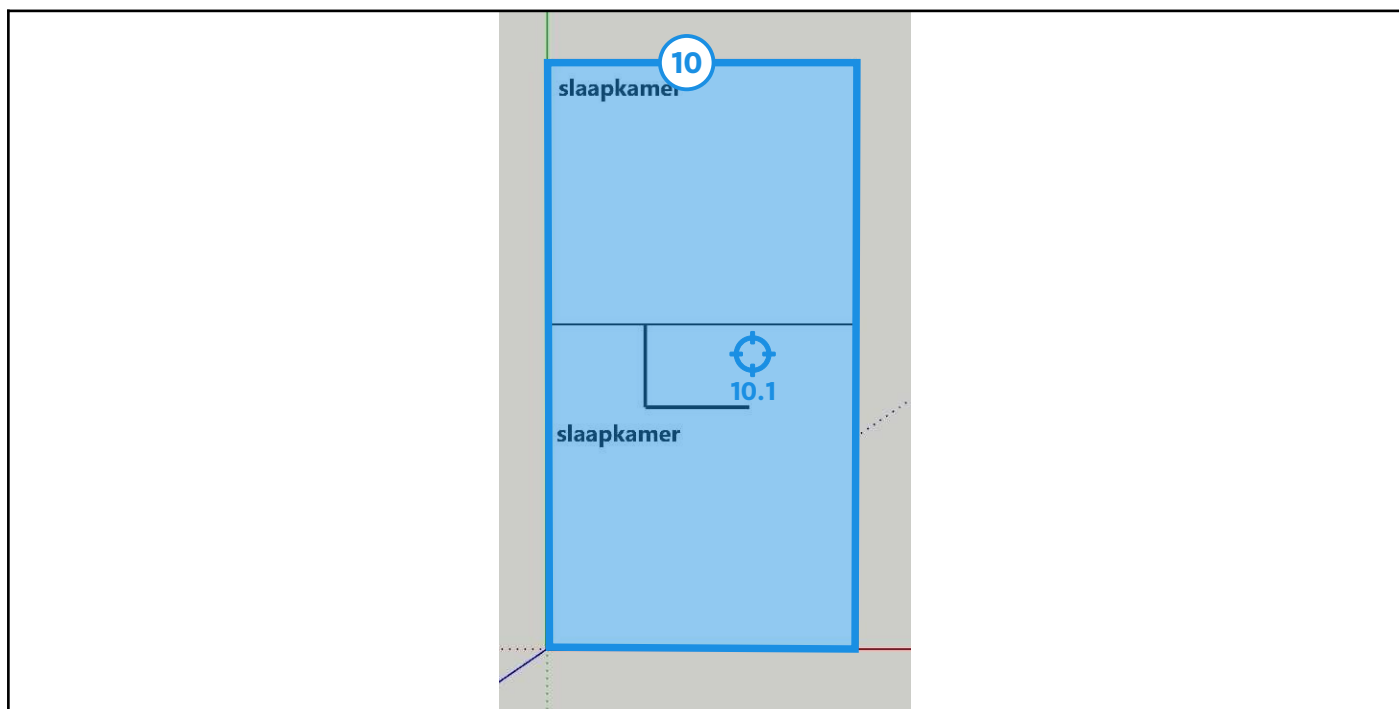
Plan 1.6: plafondplan 2eV

Beschrijving	Type	Actie
10. pleisterwerk plafonds	Geen asbest	-
10.1 Code: 880-S02	Mengmonster	-

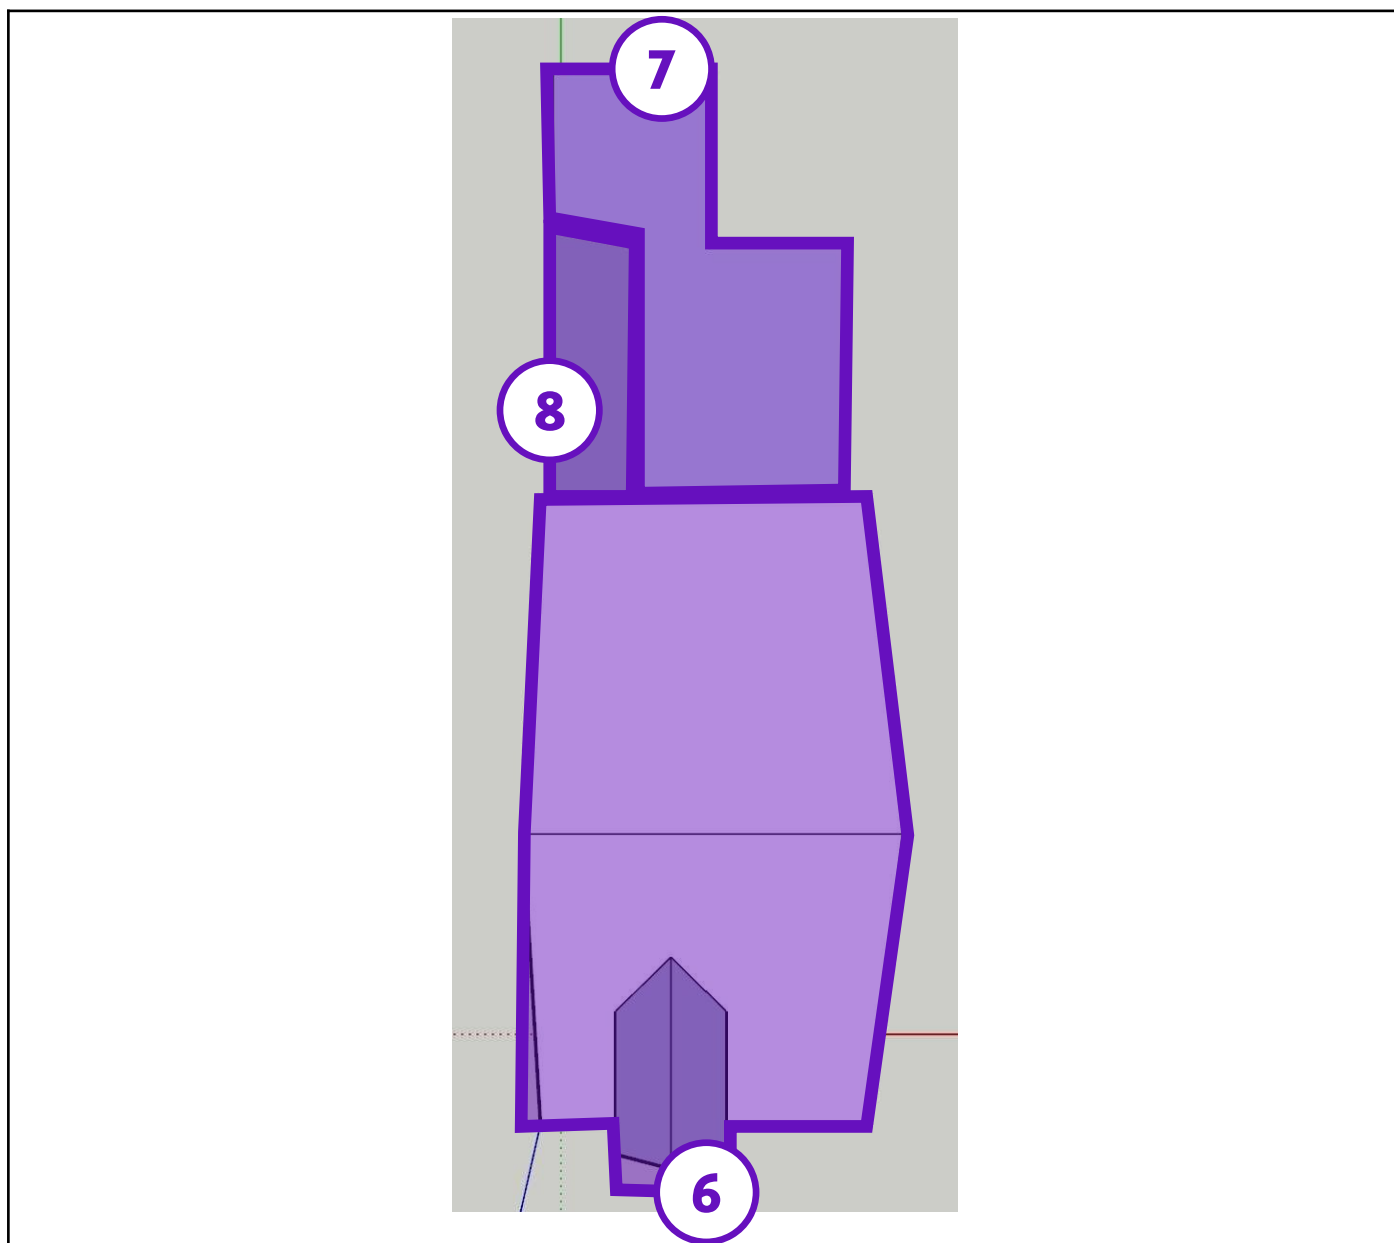
Plan 1.10: dakenplan (1)

Beschrijving	Type	Actie
6. onderdak schuine daken hoofddak	Advies	-
7. dakdichting plat dak	Advies	-
8. onderdak schuin dak aanbouw	Advies	-

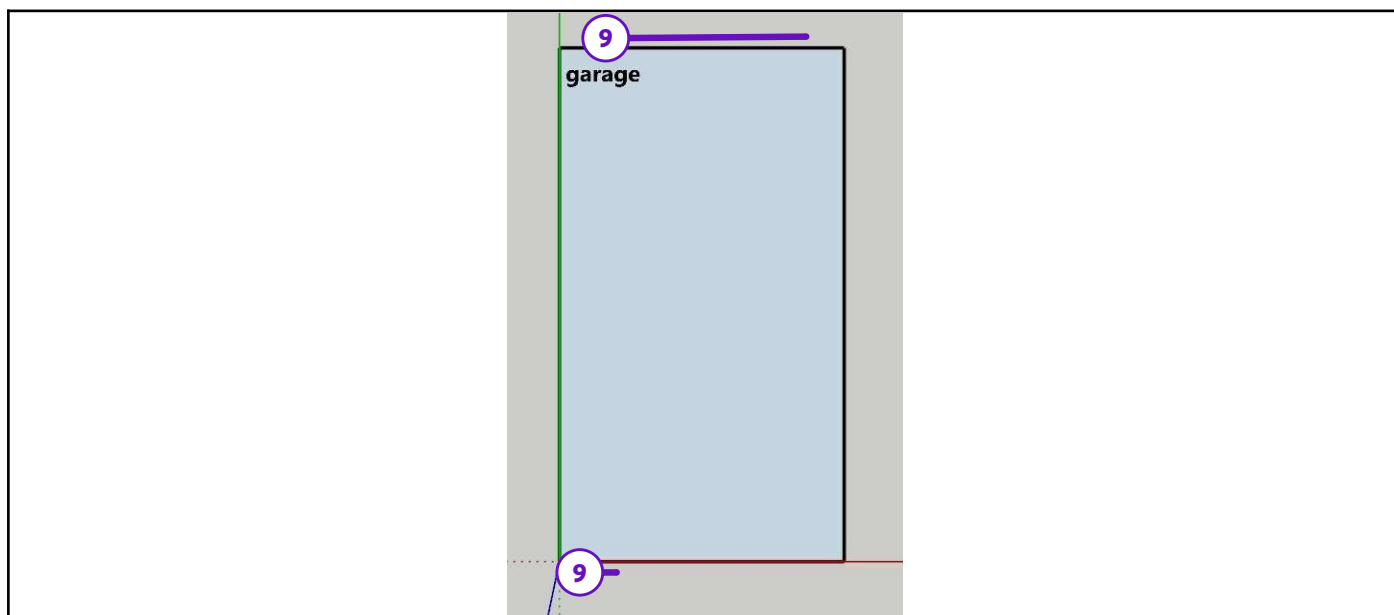
Plan 2.1: grondplan garage

Beschrijving	Type	Actie
9. mastiek/kit gevelopeningen	Advies	-
