Asbestinventarisatetest

Scharphoutstraat 27, 8380 Brugge

Attestnummer : 20260309-000445.000

Uitgegeven op : 09.03.2026

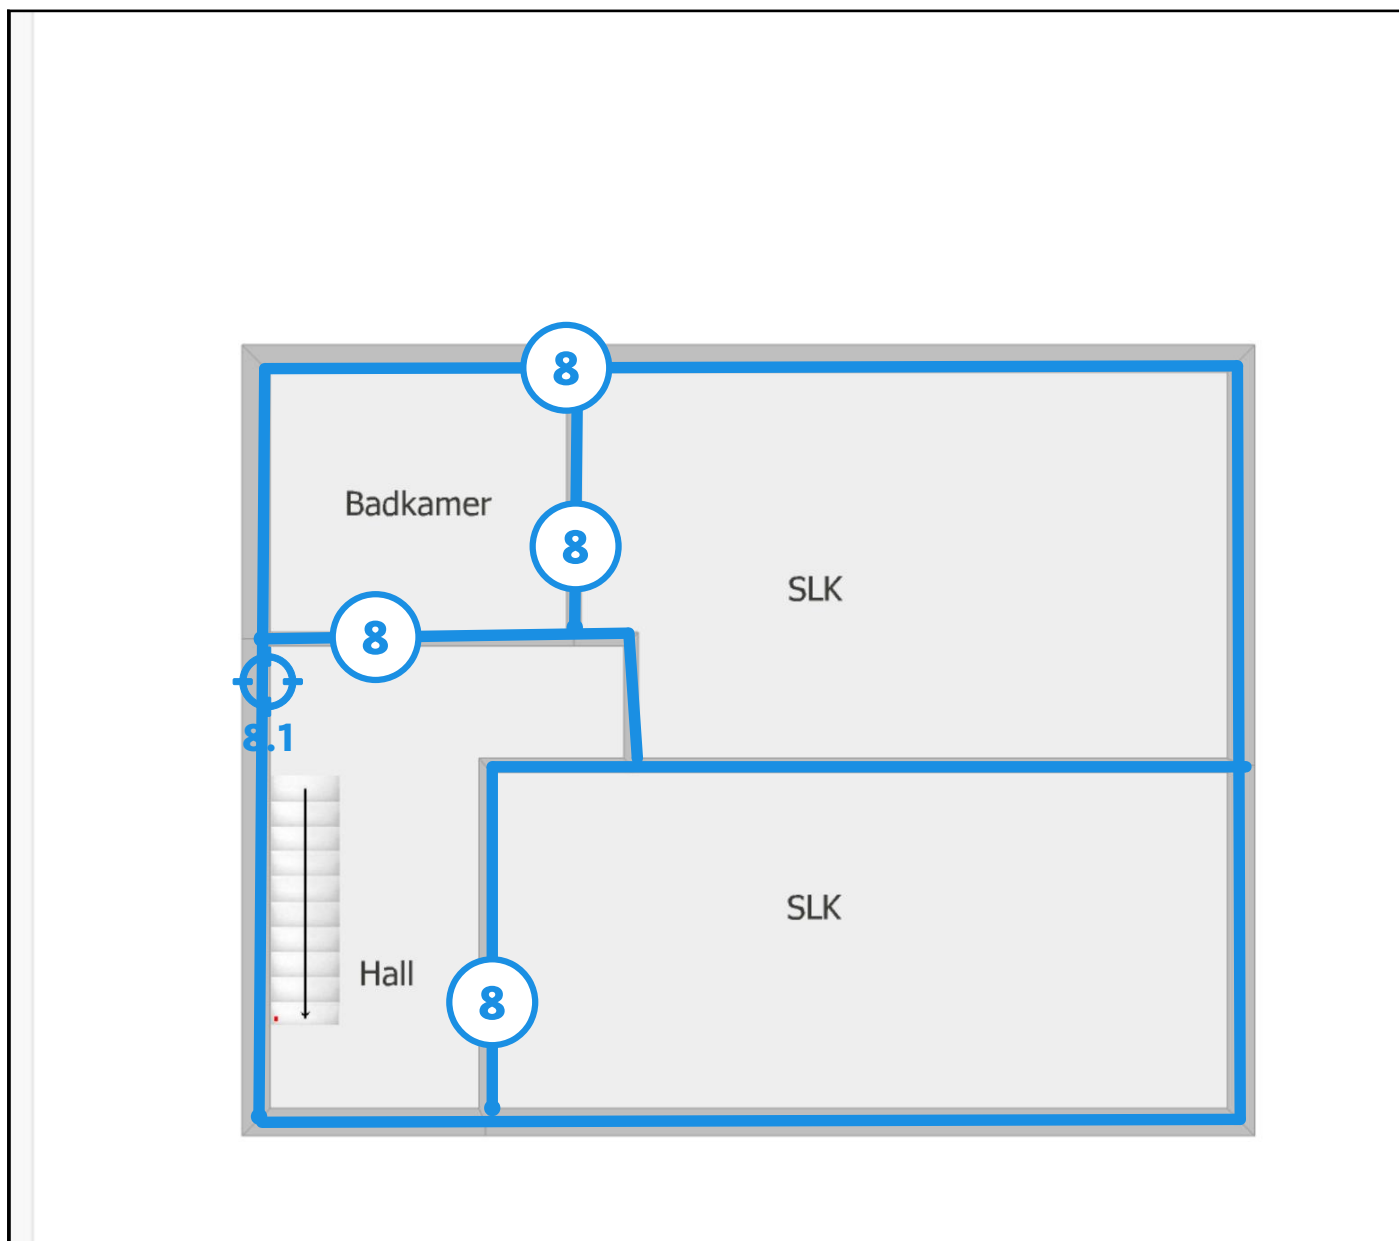
Plan 1.2: 1 ste verdiep

Beschrijving	Type	Actie
8. Pleisterwerk wanden	Geen asbest	-
8.1 Code: Mm001	Mengmonster	-

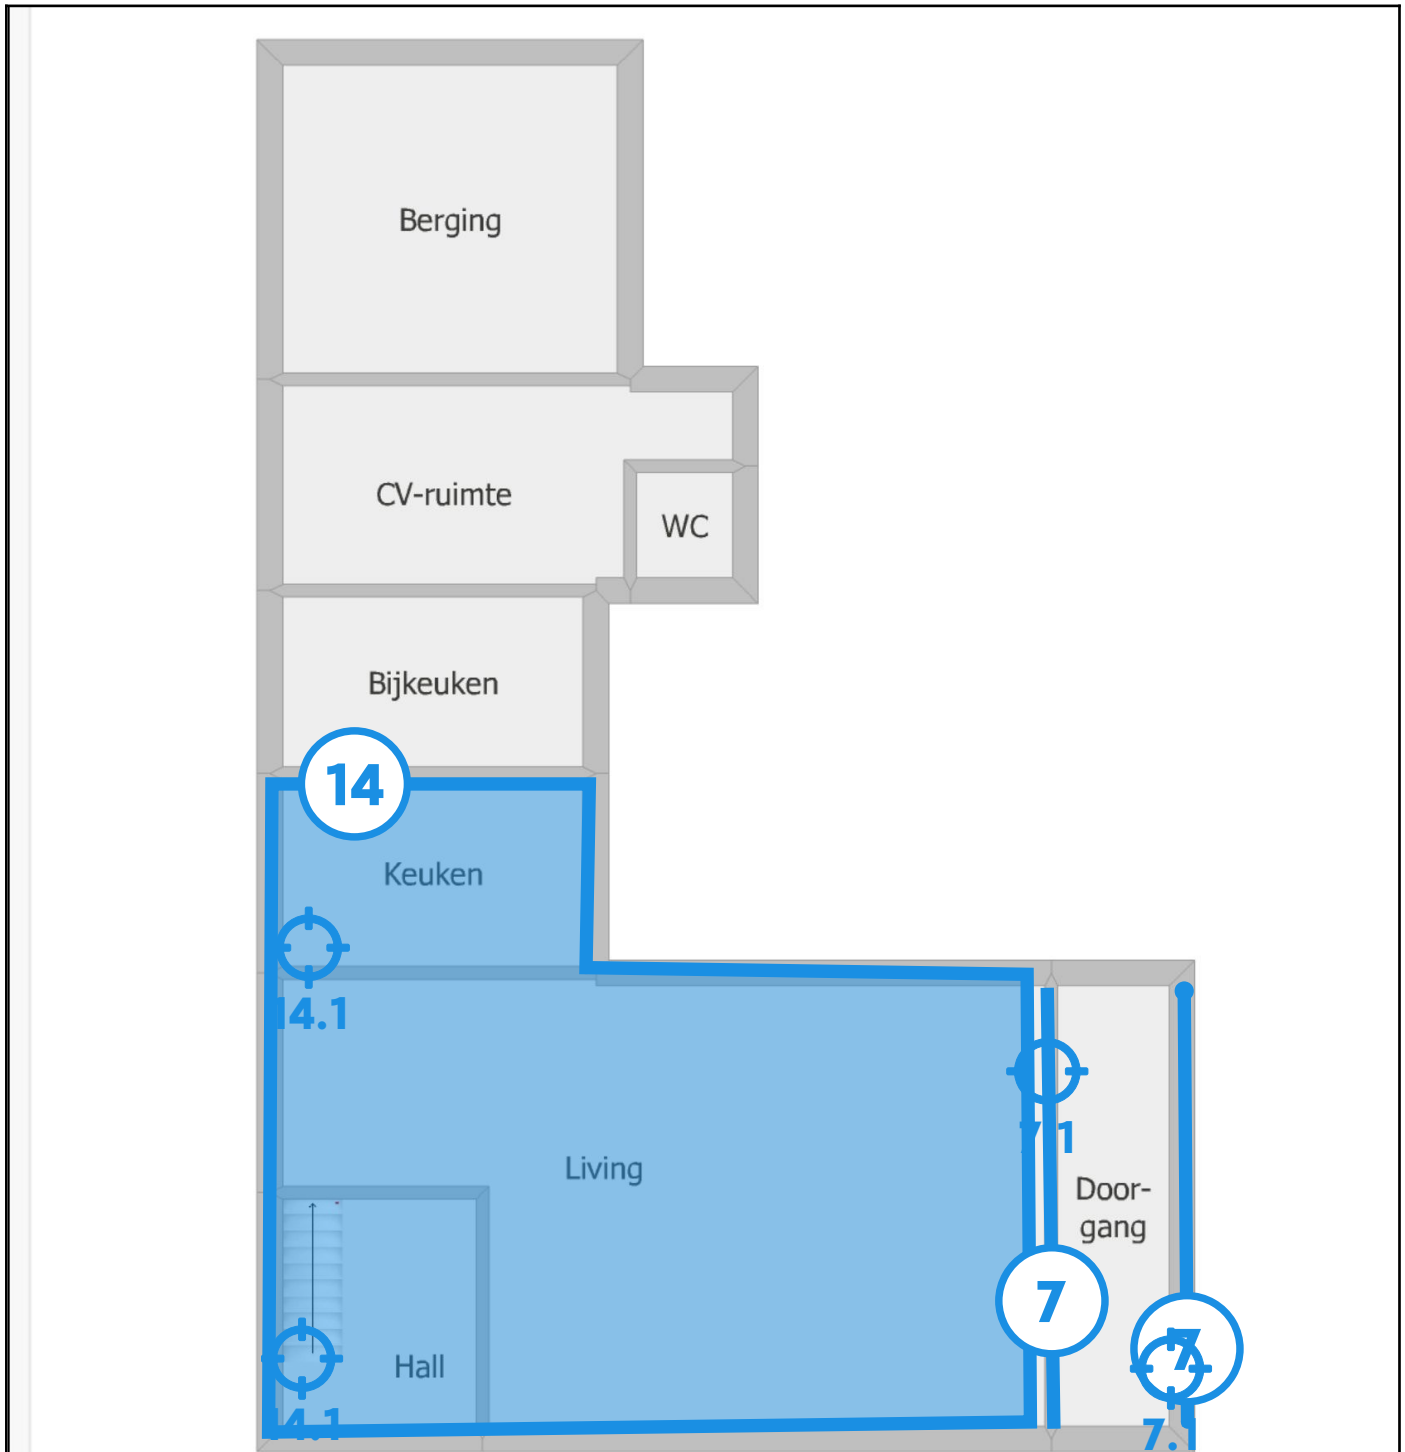
Plan 1.3: `GLV

Beschrijving	Type	Actie
7. Cement muren gang naast woning	Geen asbest	-
7.1 Code: Mm006	Mengmonster	-

14. Pleisterwerk plafonds	Geen asbest	-
14.1 Code: Mm002	Mengmonster	-

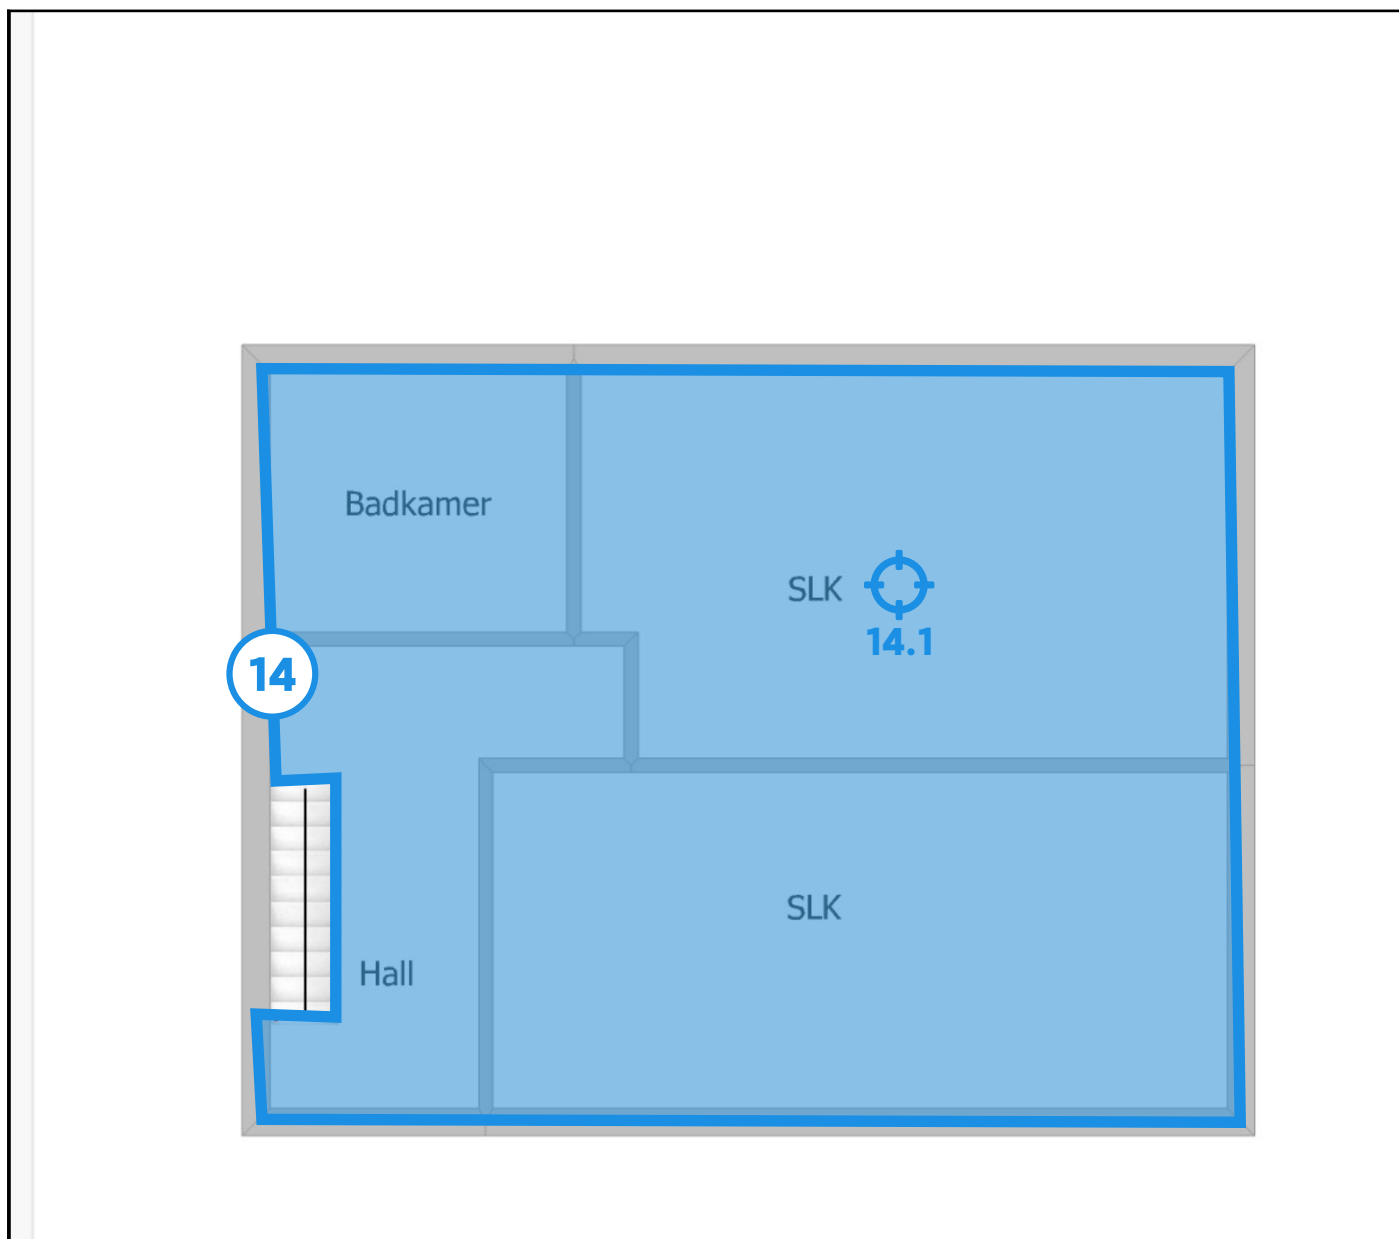
Plan 1.4: 1 ste verdiep

Beschrijving	Type	Actie
14. Pleisterwerk plafonds	Geen asbest	-
14.1 Code: Mm002	Mengmonster	-

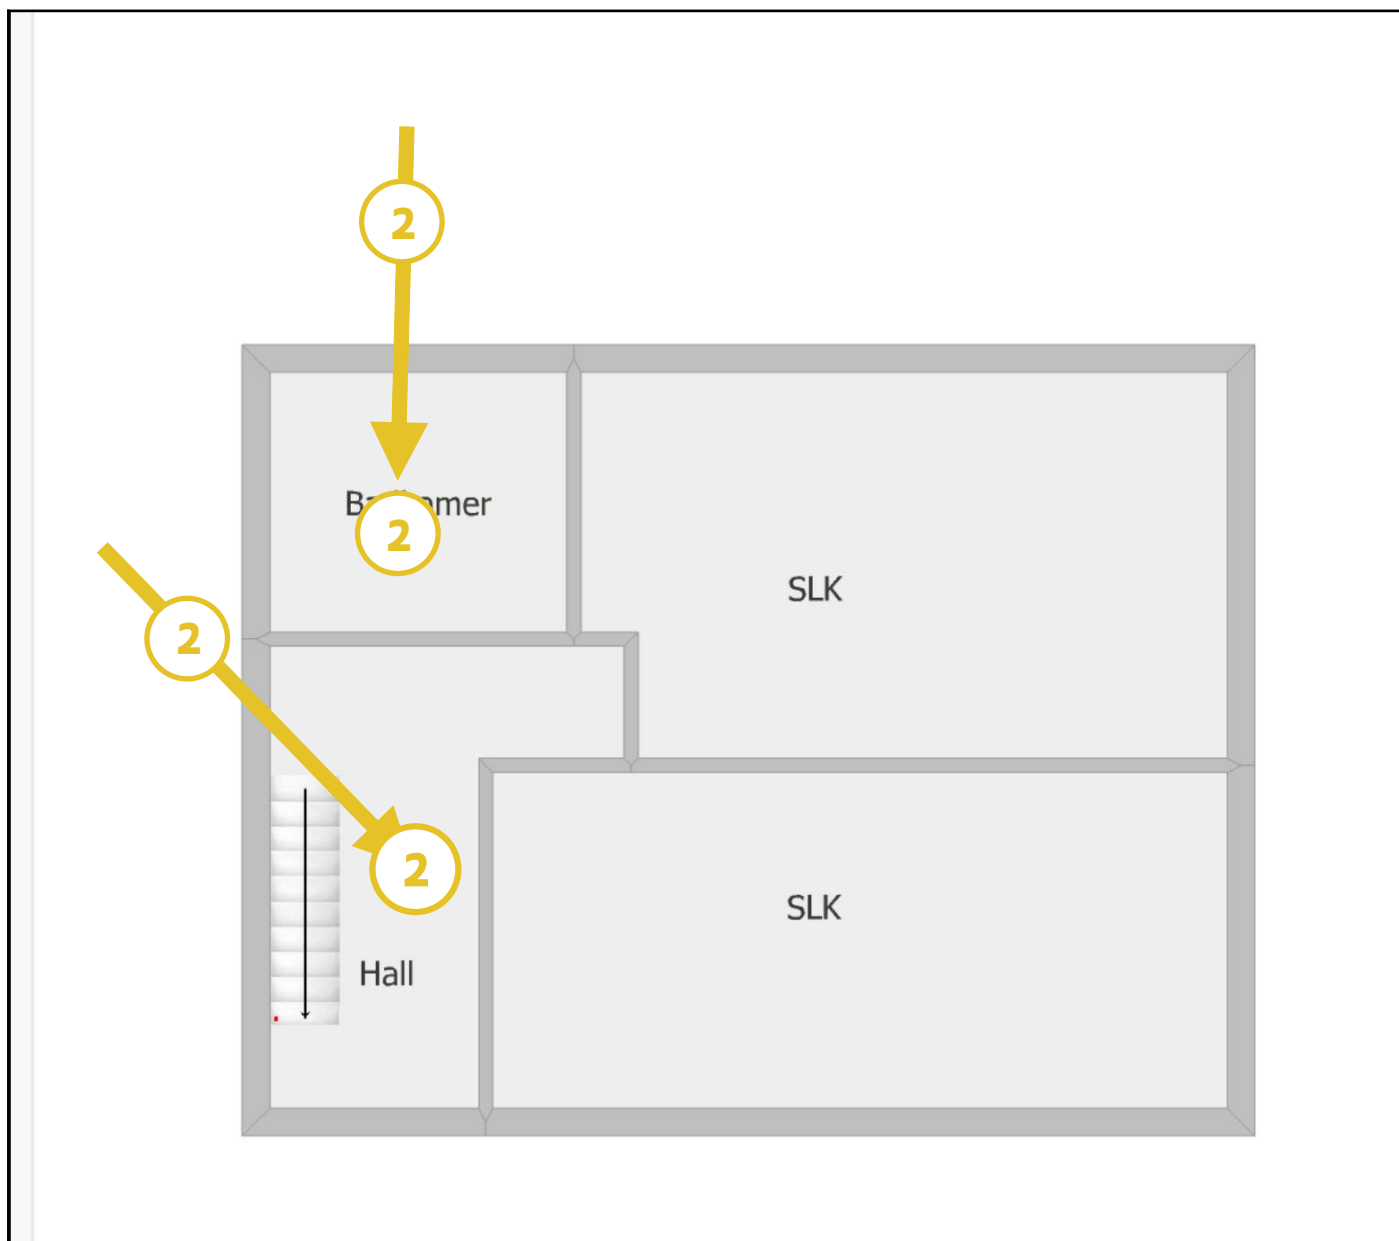
Plan 1.6: 1 ste verdiep

Beschrijving	Type	Actie
2. Bakeliet schakelaars/stopcontacten	Asbestmateriaal	Zorgvuldig beheren

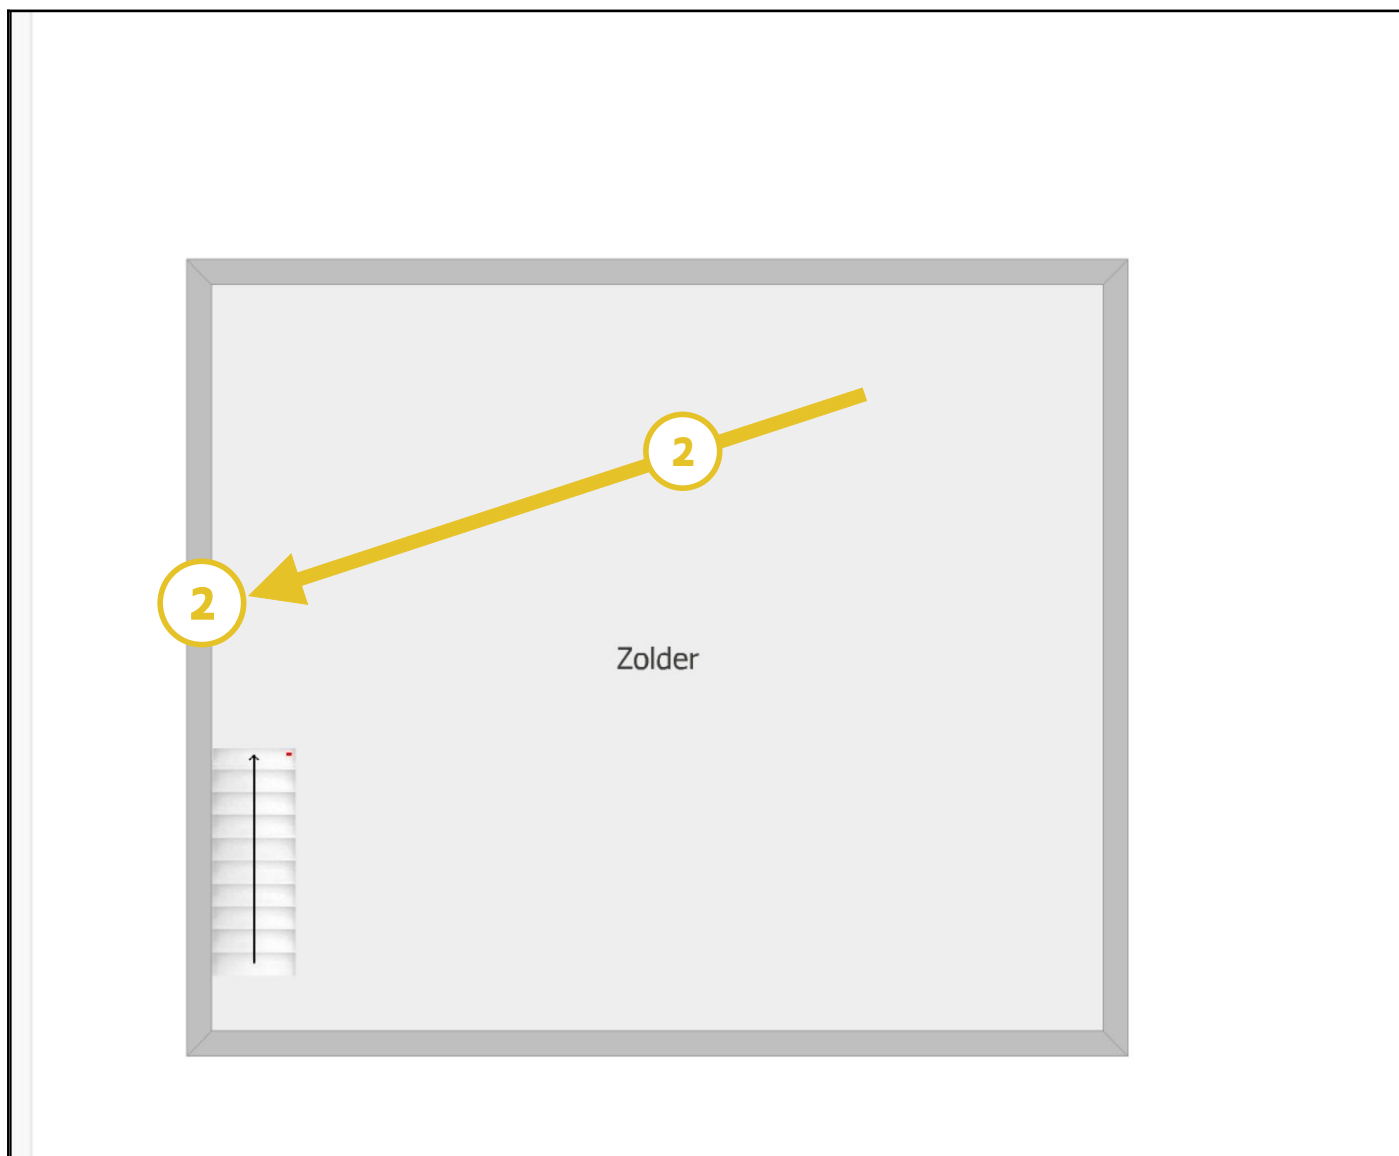
Plan 1.7: 2 de verdiep zolder

Beschrijving	Type	Actie
2. Bakeliet schakelaars/stopcontacten	Asbestmateriaal	Zorgvuldig beheren

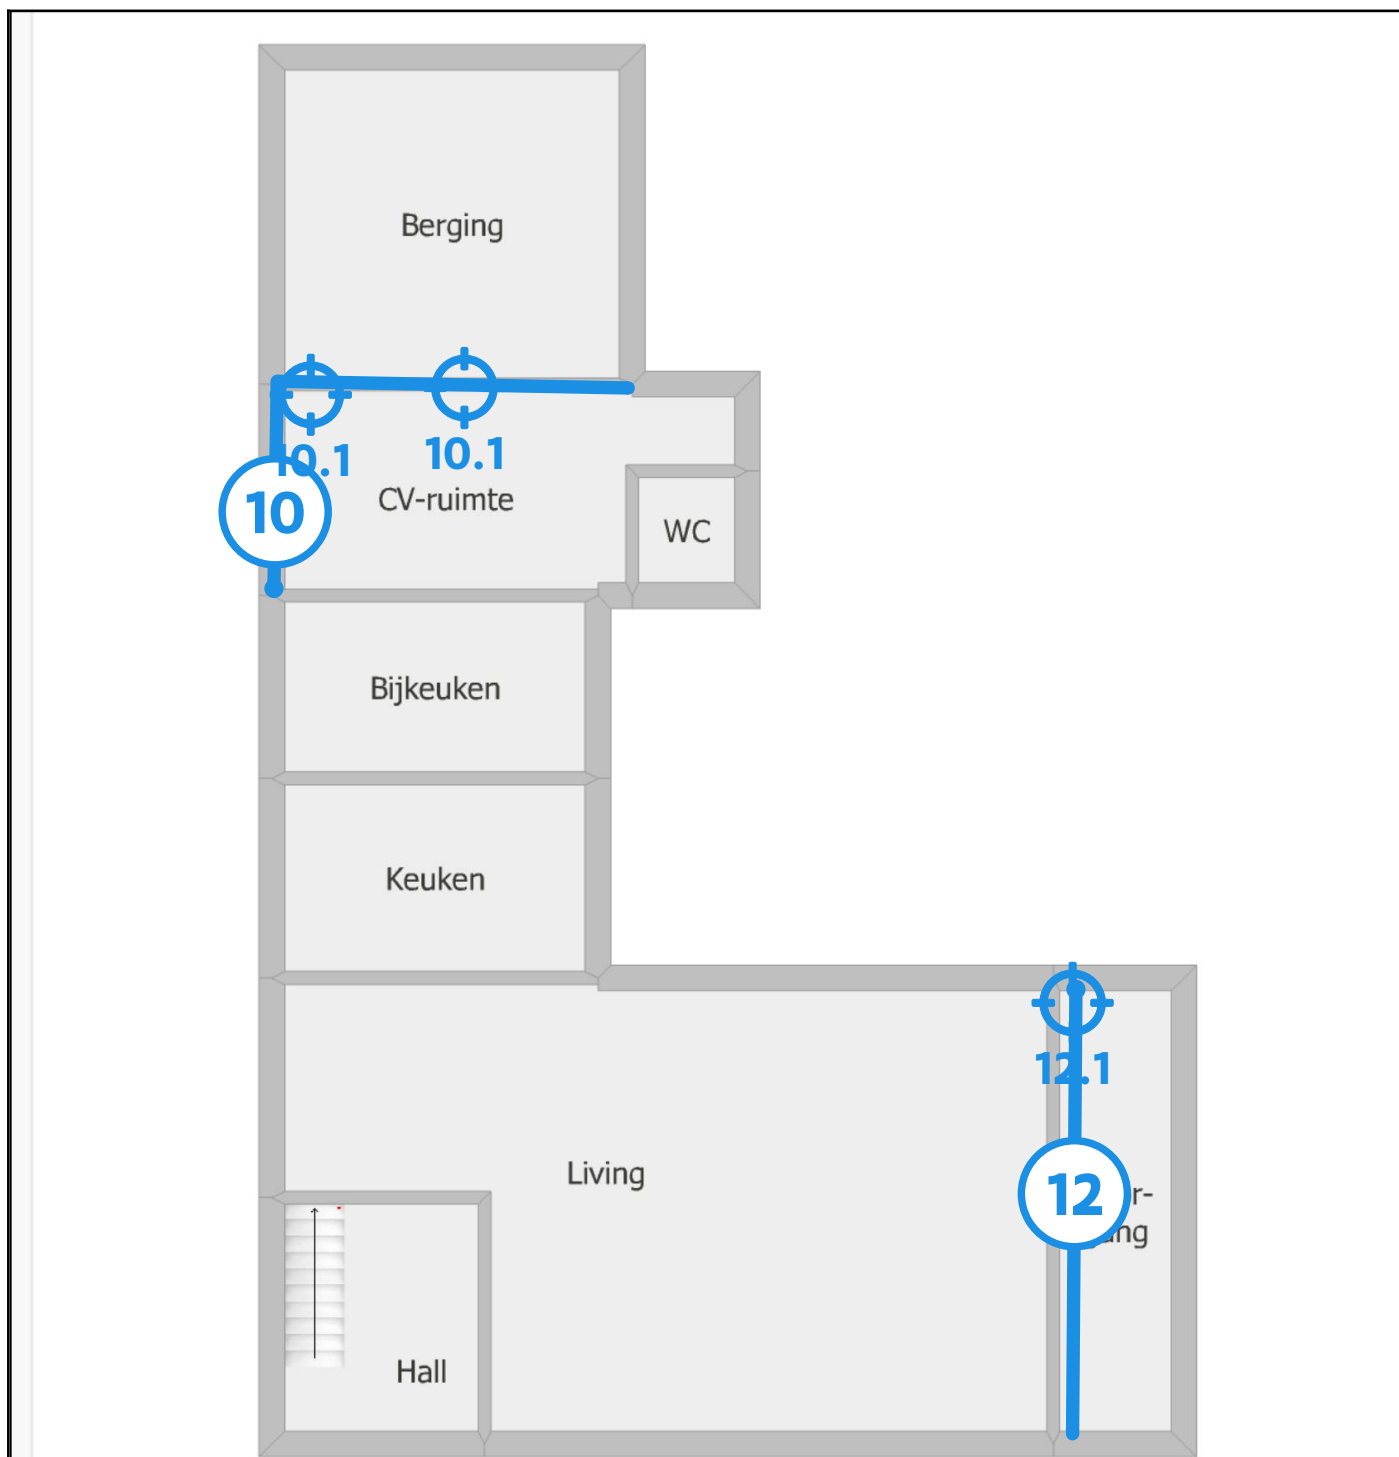
Plan 1.8: `GLV

Beschrijving	Type	Actie
10. Cementen muren cv ruimte	Geen asbest	-
10.1 Code: Mm004	Mengmonster	-

12. Teer (CV-buizen)	Geen asbest	-
12.1 Code: MM005	Puntmonster	-

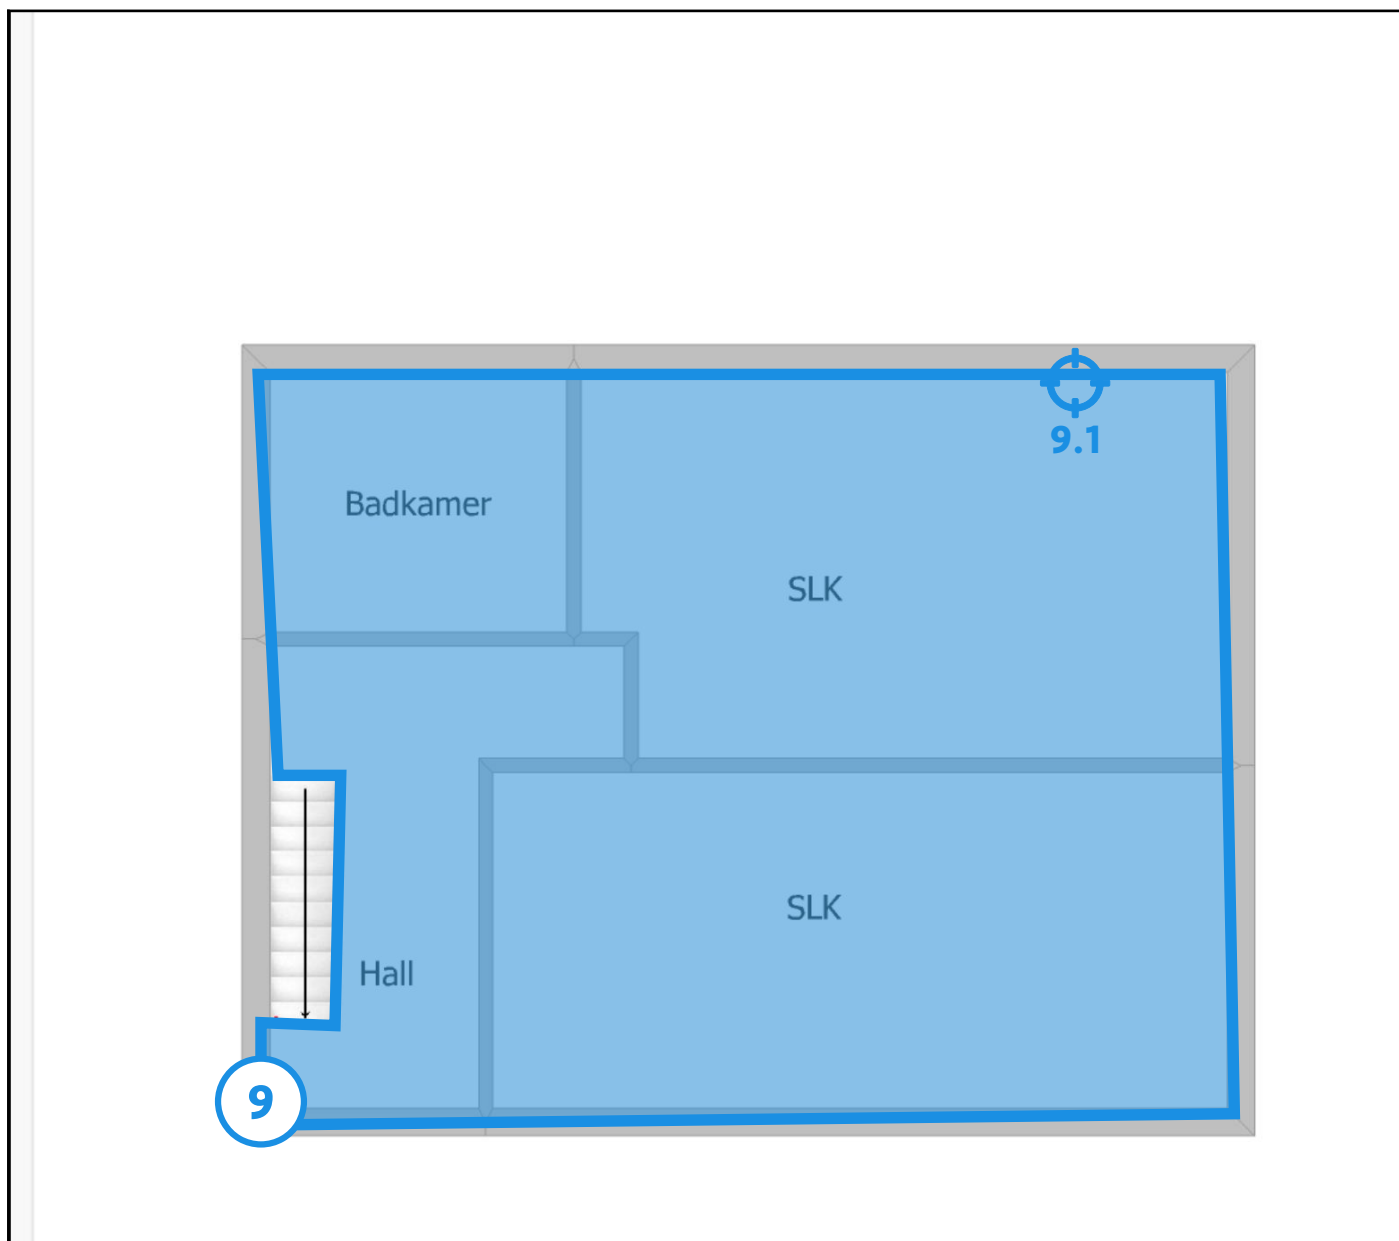
Plan 1.9: 1 ste verdiep

Beschrijving	Type	Actie
9. Vinyl vloer kamers	Geen asbest	-
9.1 Code: Mm007	Puntmonster	-

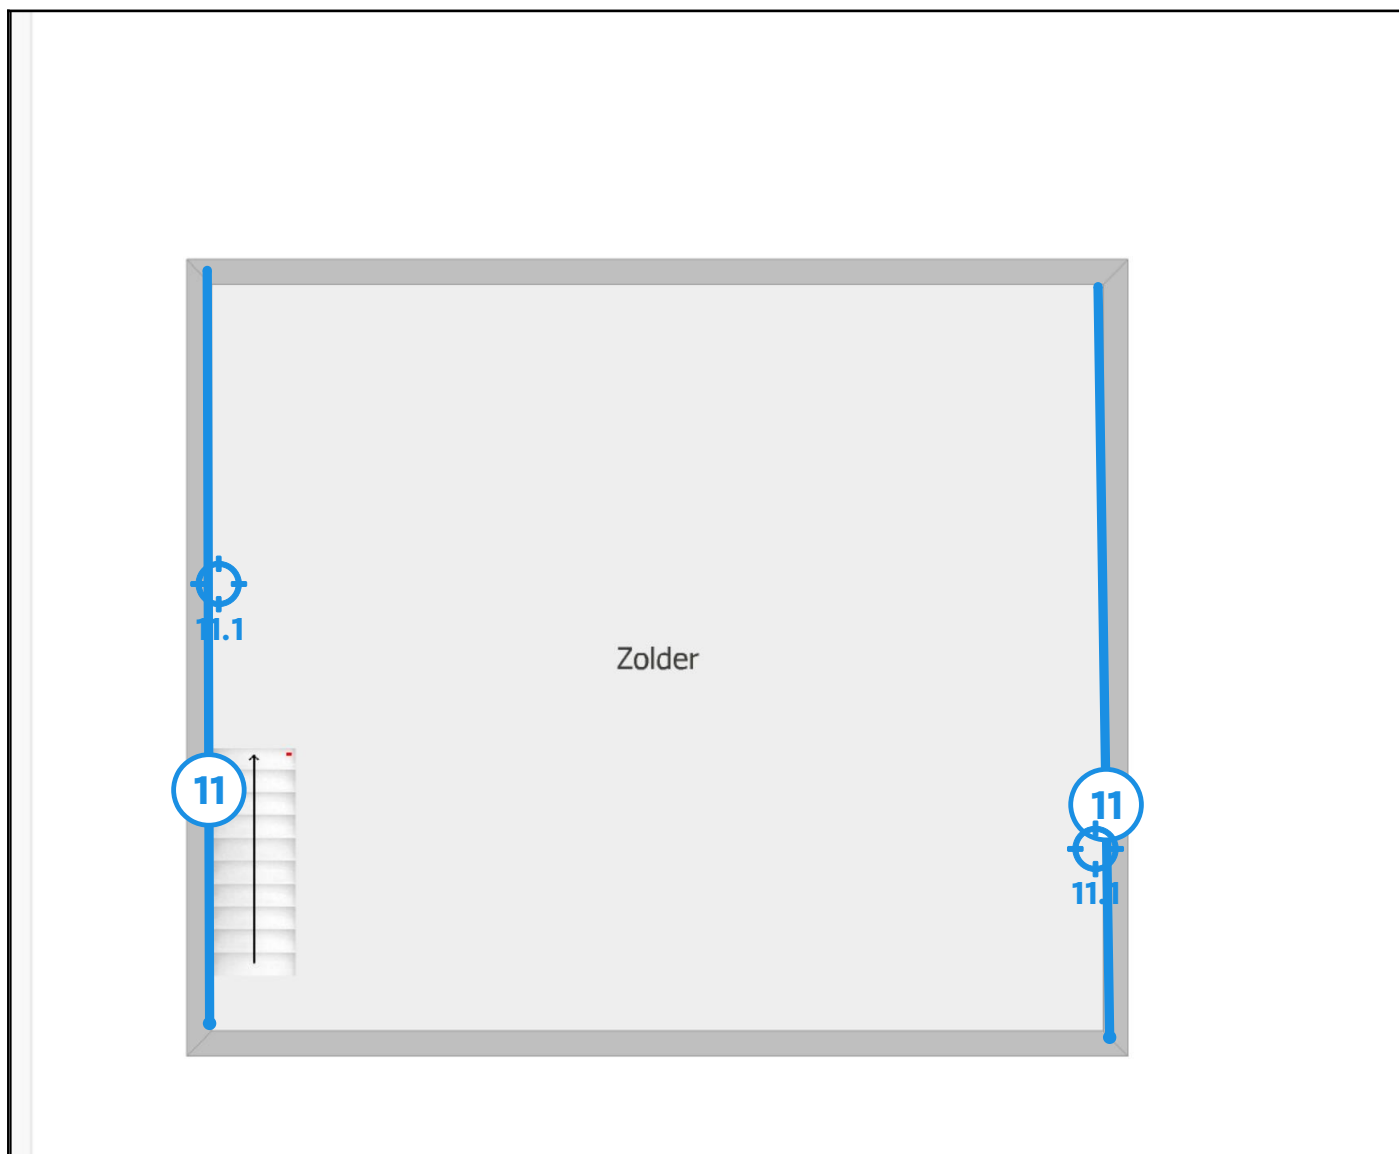
Plan 1.10: 2 de verdiep zolder

Beschrijving	Type	Actie
11. Cementen muren zolder	Geen asbest	-
11.1 Code: Mm008	Mengmonster	-

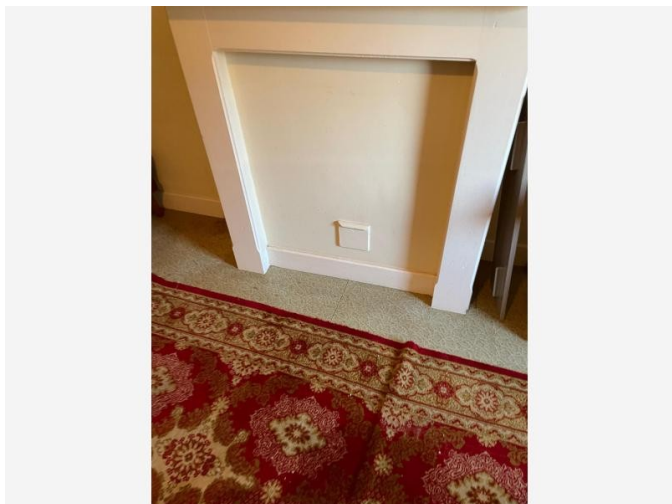
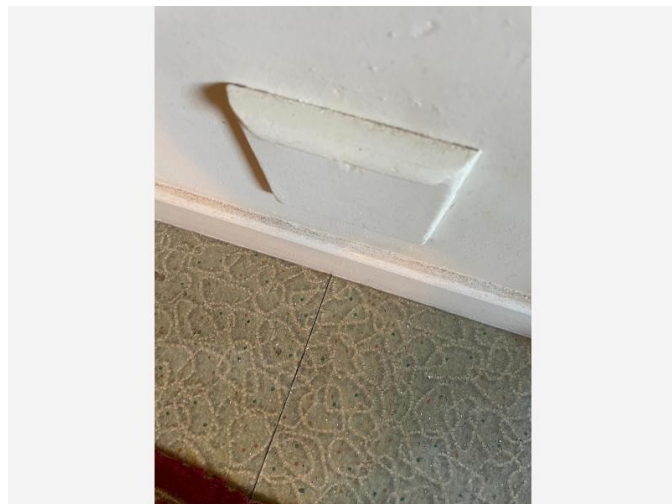
Beschrijving	Bakeliet schakelkast
Omgeving	Binnen
Primaire drager	Communicatie en elektrische infrastructuur en uitrusting
Asbestmateriaal	Plaat, paneel, tablet - Type Bakeliet
Bindmiddel van asbestmateriaal	Kunststof of -hars
Gebondenheid op basis van bindmiddel	Hecht
Hoeveelheid (oppervlakte - dikte - aantal)	<ul style="list-style-type: none"> • 0,20 m² - 10,00 cm - 1 stuk
Totaal volume	0,02 m ³
Eenvoudig bereikbaar	Ja
Bevestigingswijze	<ul style="list-style-type: none"> • Geschroefd
Identificatiemethode	<p>De asbestdeskundige beoordeelt het materiaal als asbestverdacht en dus asbesthoudend, en dit zonder monstername.</p> <p>Motivatie: De monstername brengt andere schade aan dan schade die inherent is aan de monstername.</p>
Destructieve handeling voor identificatie	Nee
Opmerking	De hoeveelheid is een zo nauwkeurig mogelijke opmeting. Hieraan kunnen evenwel geen rechten worden ontleend. Monstername niet uitgevoerd wegens risico op beschadiging van een elektrisch component en mogelijke blootstelling aan spanning of storingen in de elektrische installatie.

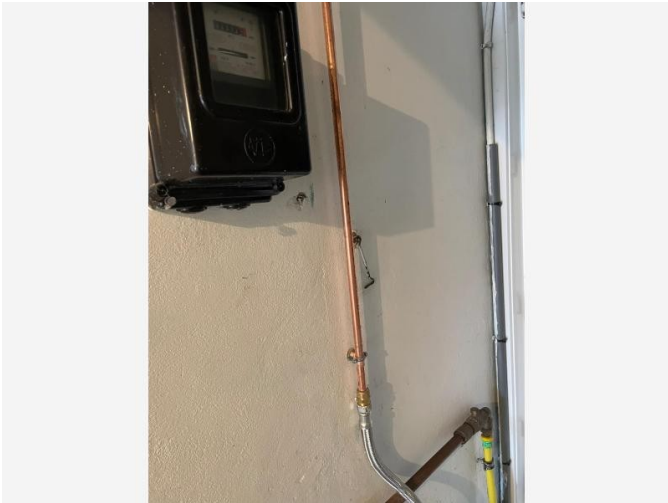
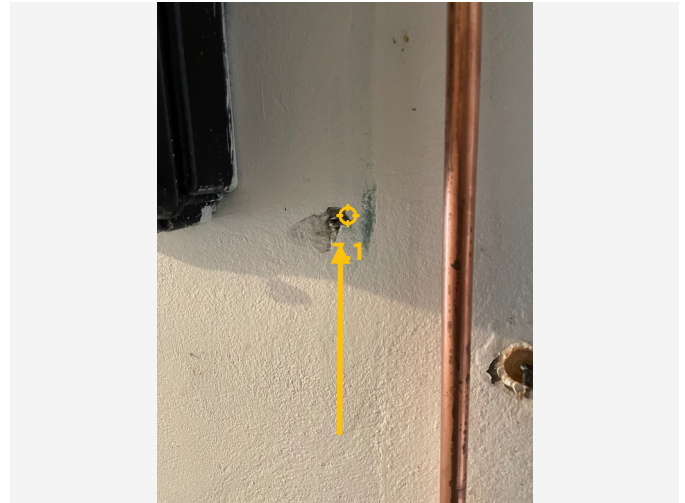
- Plan 1.12: Hoofdgebouw plan

Geen asbest

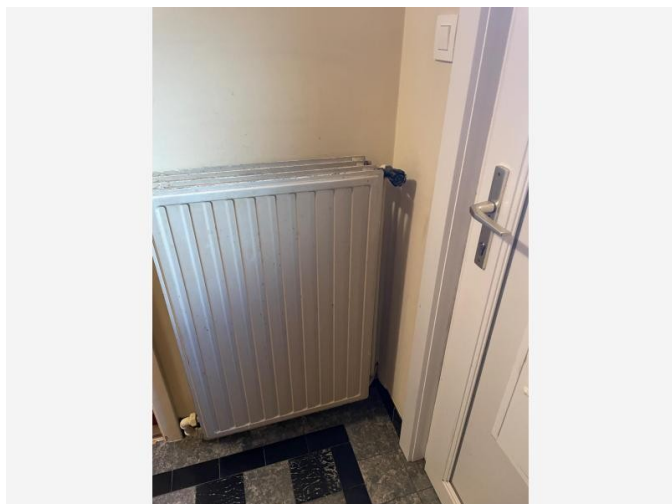
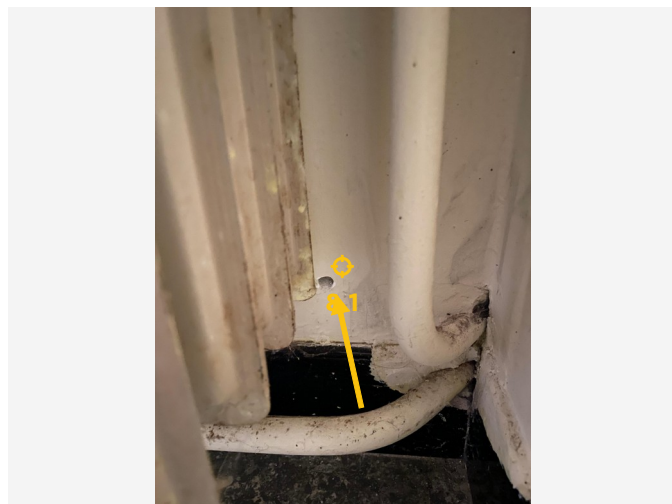
Beschrijving	Cement muren gang naast woning
Omgeving	Binnen
Primaire drager	Binnenwand
Bindmiddel van materiaal	Cement
Gebondenheid op basis van bindmiddel	Hecht
Hoeveelheid (gewicht - aantal)	<ul style="list-style-type: none">• 1.000,00 kg - 1 stuk
Totaal gewicht	1.000,00 kg
Identificatiemethode	Een monstername door de asbestdeskundige met laboanalyse door een asbestlabo.
Destructieve handeling voor identificatie	Nee
Opmerking	De hoeveelheid is een zo nauwkeurig mogelijke opmeting. Hieraan kunnen evenwel geen rechten worden ontleend.
