# Asbestinventarisatattest

Groenestraat 76, 8210 Zedelgem

Attestnummer : 20260705-000143.000

**Niet-asbestveilig**

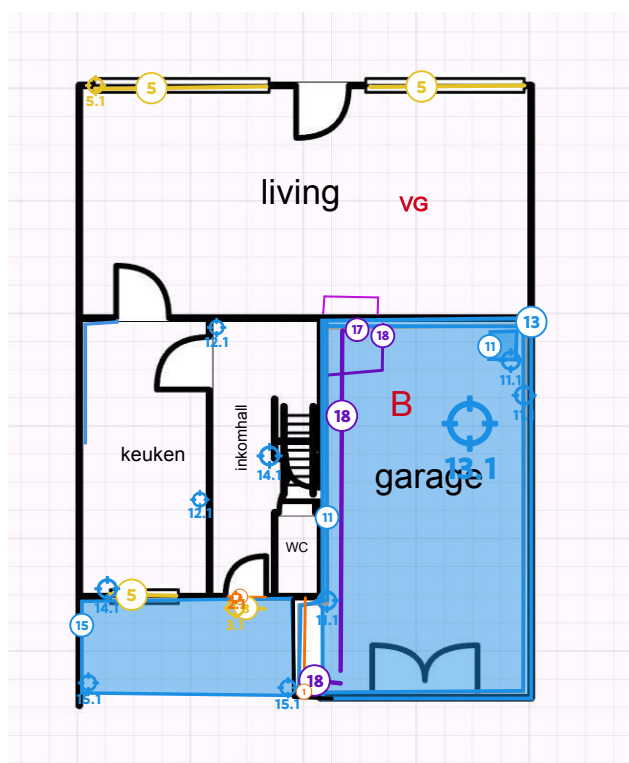
## Plan 1.3: Gelijkvloers

Woning : onder vloeren/achter plinten **8**

Woning : mastiek tussen gevel/schrijnwerk **16**
