Asbestinventarisatetest

Rozenhoed 76, 9921 Lievegem

Attestnummer : 20240312-000374.000

Niet-asbestveilig

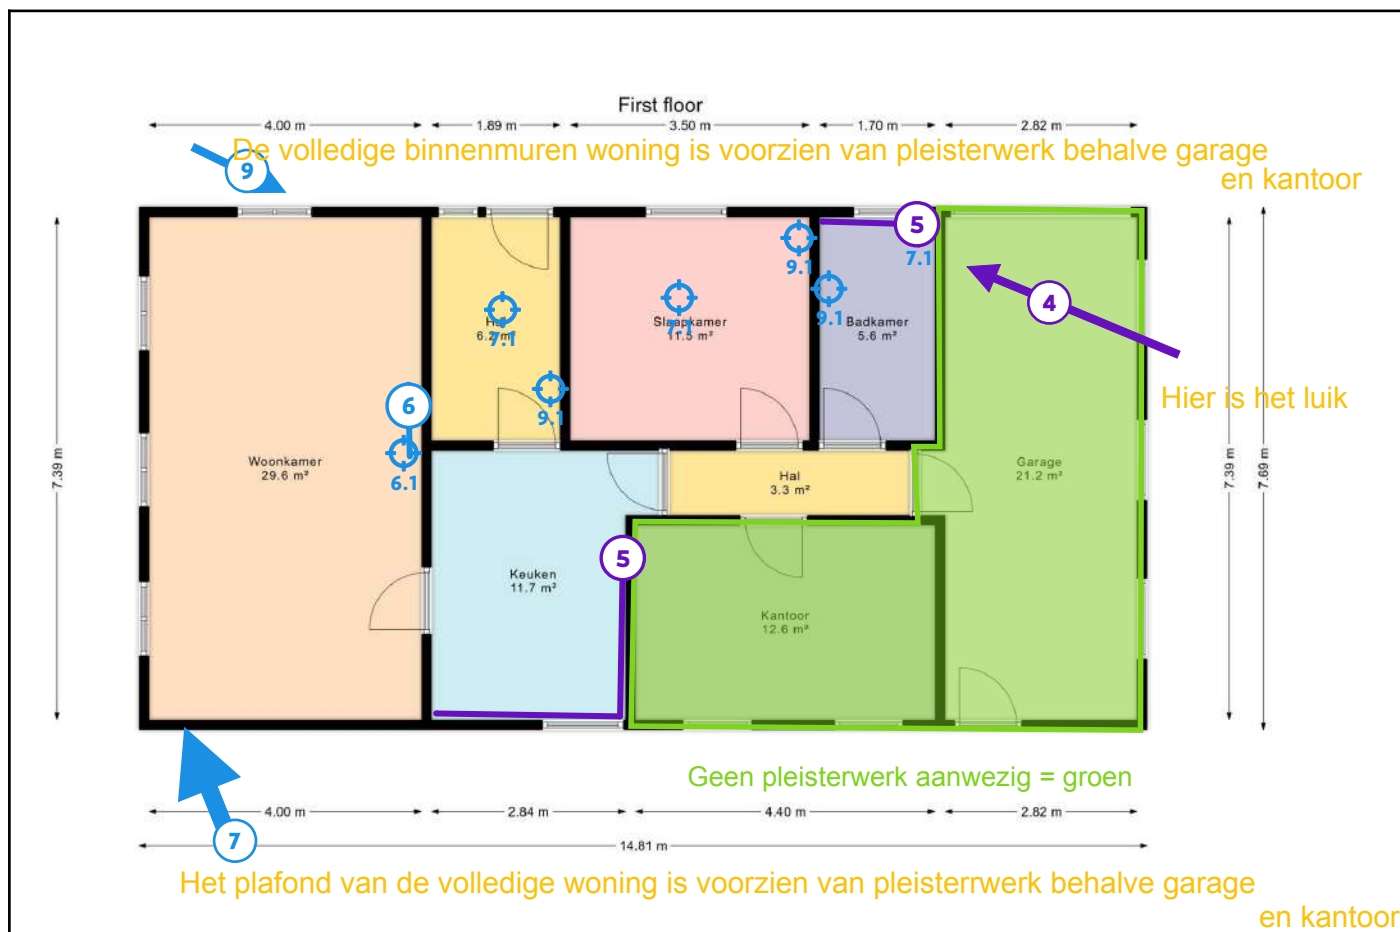
Plan 1.1: Plan gelijkvloers 2D

Beschrijving	Type	Actie
4. Inspectie van de zolder	Beperking	-
5. Tegels in de badkamer en keuken	Advies	-
6. Afwerken haardvuur	Geen asbest	-
6.1 Code: MM06	Puntmonster	-
7. Pleisterwerk plafond	Geen asbest	-
7.1 Code: MM02	Mengmonster	-
9. Pleisterwerk Muur	Geen asbest	-
9.1 Code: MM01	Mengmonster	-

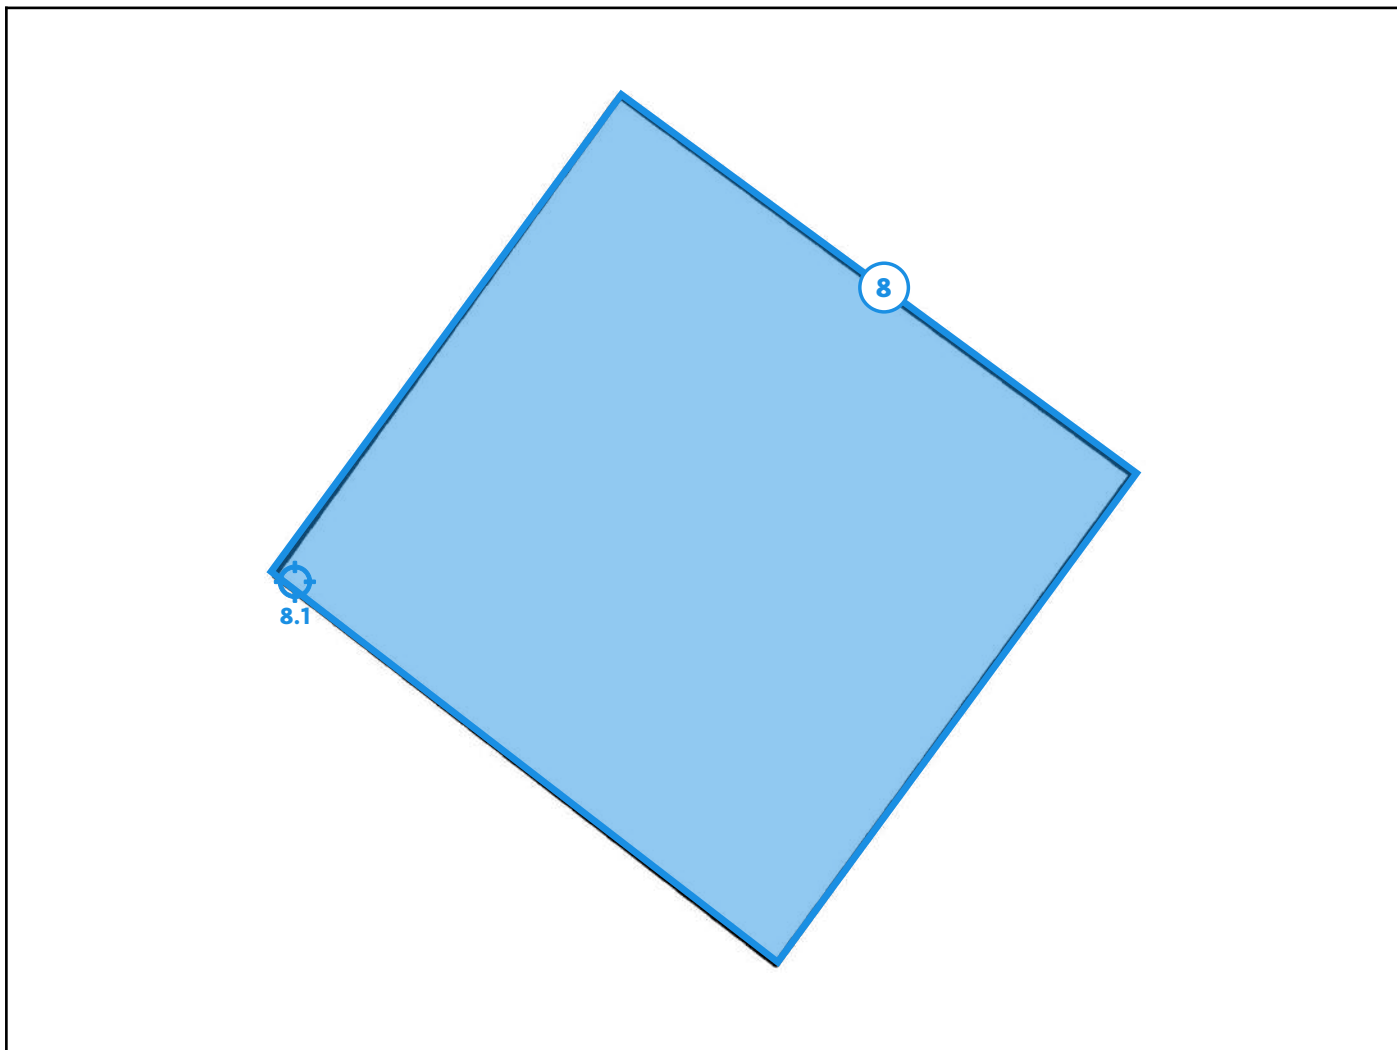
Plan 3.1: Tuinberging plan

Beschrijving	Type	Actie
8. Roofing tuinhuis	Geen asbest	-
8.1 Code: MM05	Puntmonster	-
