# Asbestinventarisatetest

Sint - Elooistraat 4, 9900 Eeklo

Attestnummer : 20231109-000330.000

Uitgegeven op : 09.11.2023

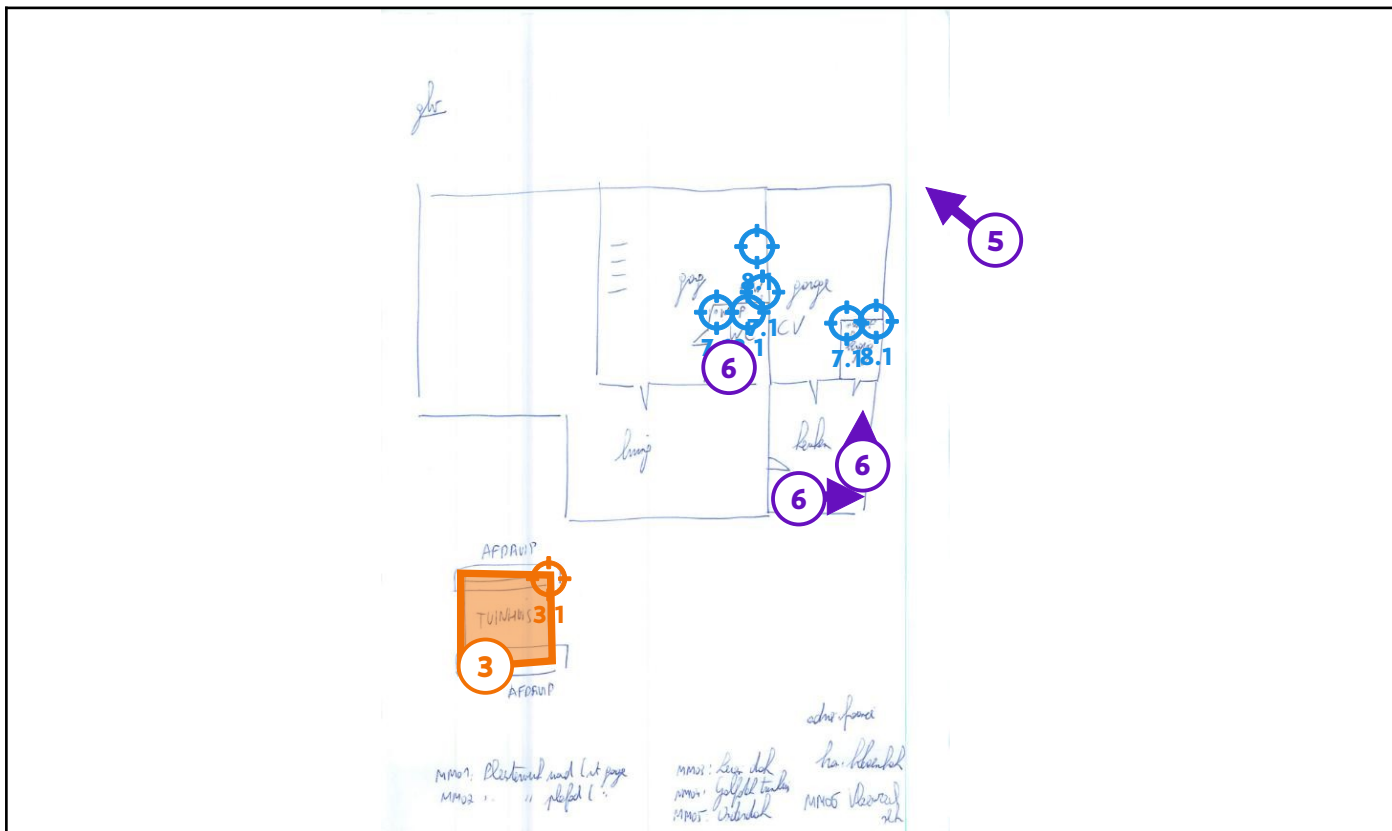
# Plan 1.1: 2023\_11\_09\_19\_33\_00

Beschrijving	Type	Actie
3. Golfdak tuinhuis	Asbestmateriaal	<span style="background-color: orange; color: white; padding: 2px 5px;">Verwijderen</span>
3.1 Code: E-23-061546/04	Puntmonster	-
5. Bloembak zijkant woning	Roerend goed	-
6. Tegellijm Faiencetegels Muren keuken, WC, badkamer	Advies	-
7. Pleisterwerk wanden	Geen asbest	-
7.1 Code: E-23-061546/01	Mengmonster	-
8. Pleisterwerk Plafonds	Geen asbest	-
8.1 Code: E-23-061546/02	Mengmonster	-

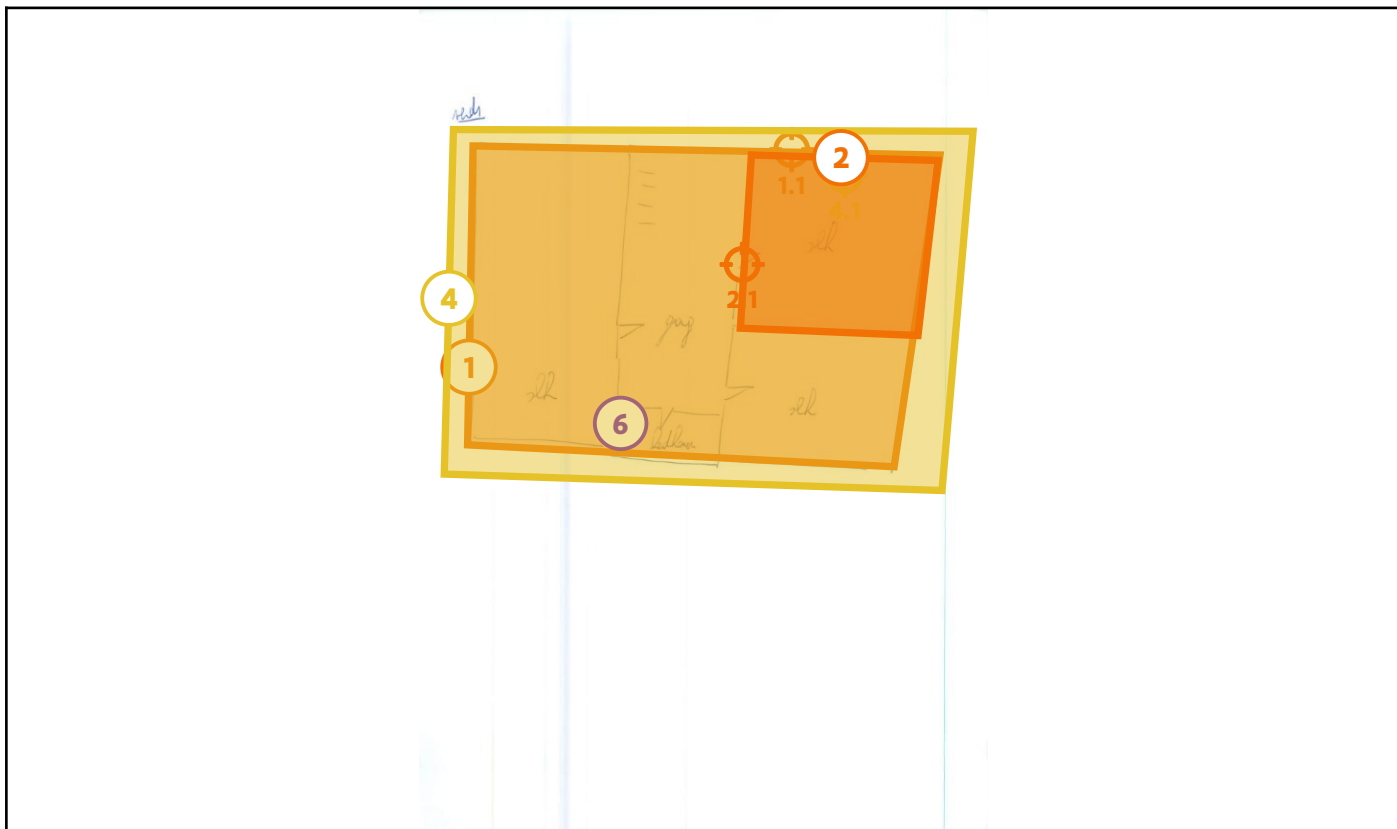
## Plan 2.1: 2023\_11\_09\_19\_33\_19

Beschrijving	Type	Actie
1. Leien hoofdgebouw	Asbestmateriaal	Verwijderen
1.1 Code: E-23-061546/03	Puntmonster	-
2. Vloerzeil slaapkamer verdieping	Asbestmateriaal	Verwijderen
2.1 Code: E-23-061546/06	Puntmonster	-
4. Onderdak hoofdgebouw	Asbestmateriaal	Zorgvuldig beheren
4.1 Code: E-23-061546/05	Puntmonster	-
6. Tegellijm Faiencetegels Muren keuken, WC, badkamer	Advies	-

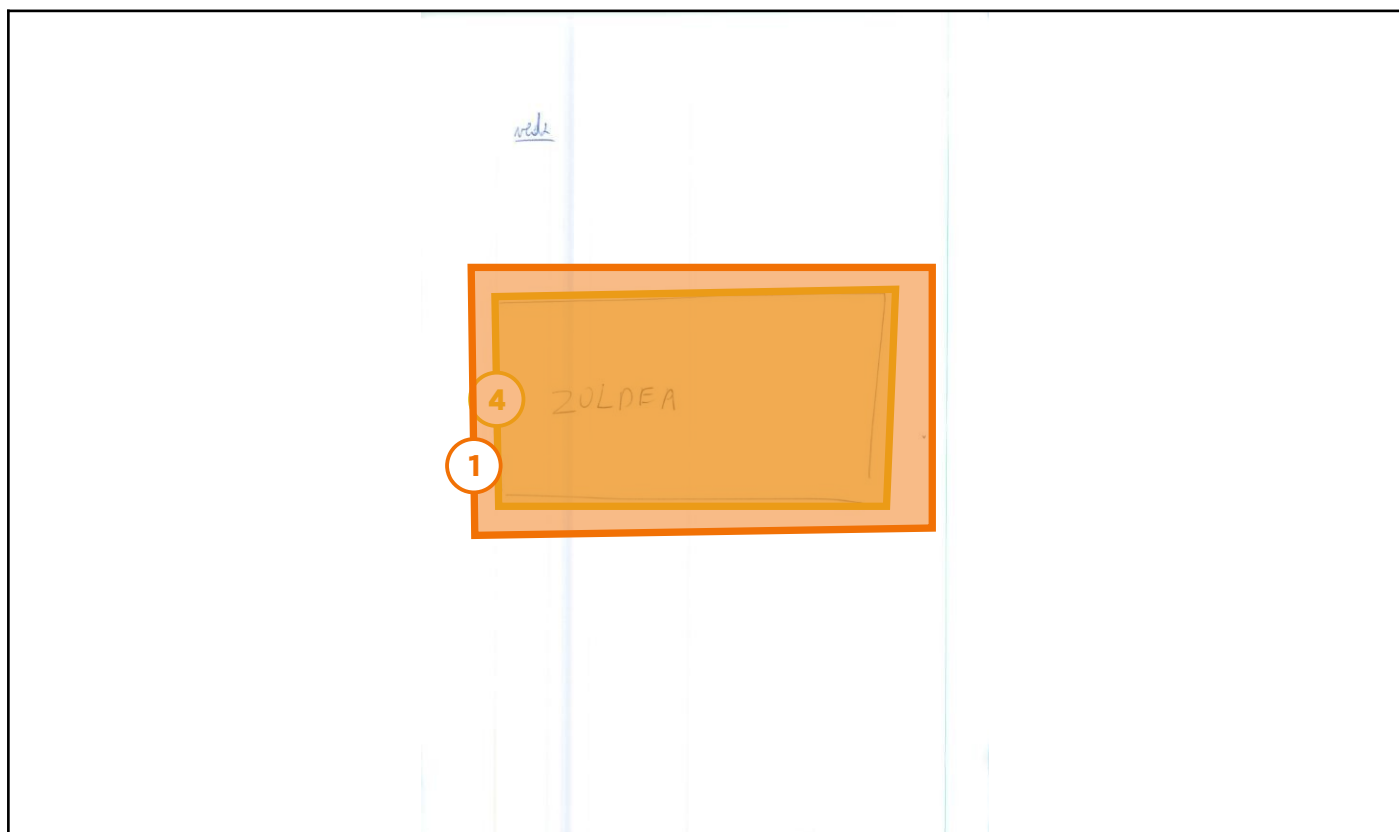
## Plan 3.1: 2023\_11\_09\_19\_33\_36

Beschrijving	Type	Actie
1. Leien hoofdgebouw	Asbestmateriaal	Verwijderen
4. Onderdak hoofdgebouw	Asbestmateriaal	Zorgvuldig beheren
