# Asbestinventarisatetest

Zandstraat 258, 9900 Eeklo

Attestnummer : 20240502-000291.000

## Niet-asbestveilig

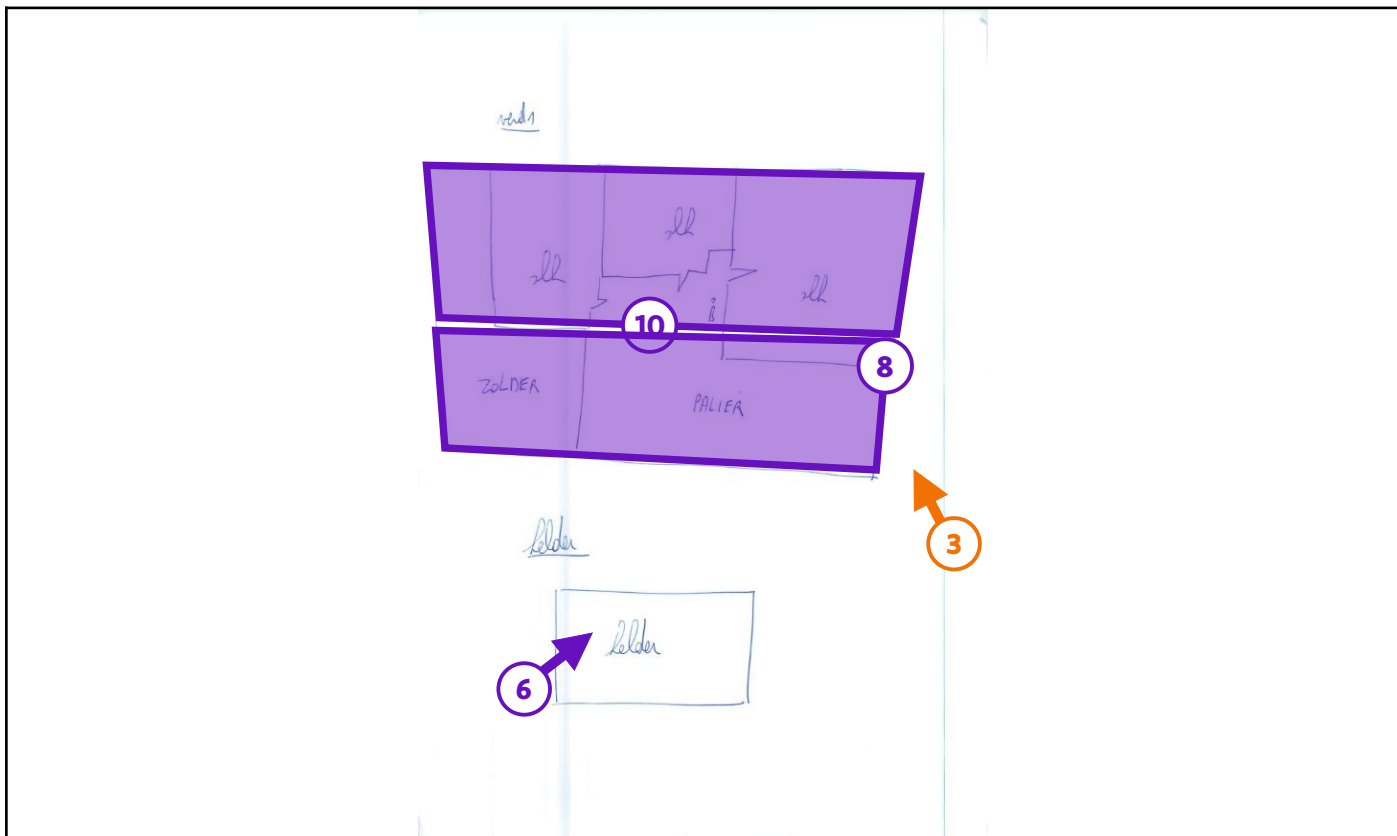
## Plan 1.1: 2023\_11\_09\_18\_56\_55

Beschrijving	Type	Actie
3. Schouwpijp achterbouw	Asbestmateriaal	<b>Verwijderen</b>
6. Betonnen bak in kelder	Roerend goed	-
8. Onderdak schuin dak achterzijde woning	Advies	-
10. Onderdak schuin dak voorzijde woning	Advies	-

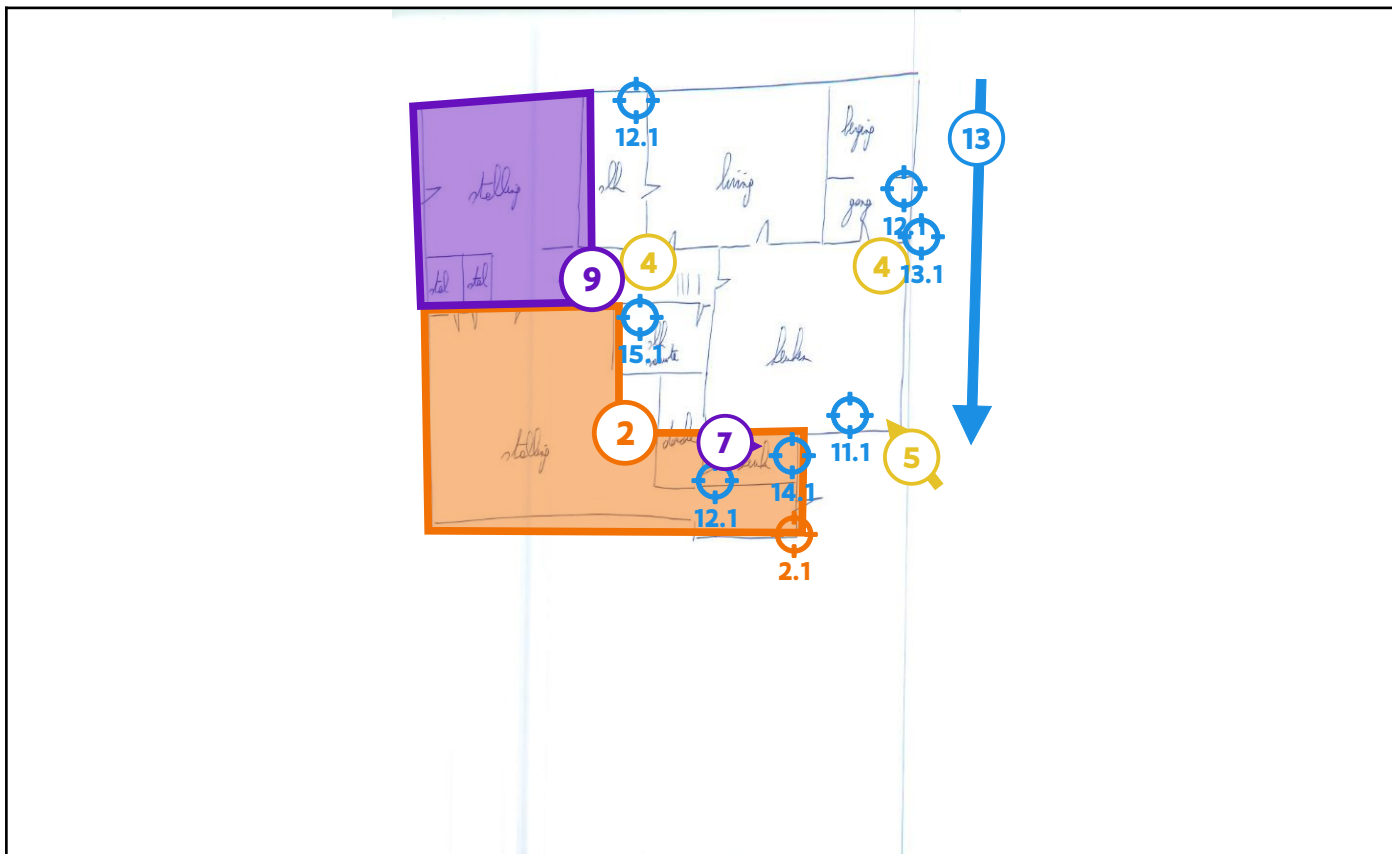
## Plan 2.1: 2024\_05\_02\_15\_25\_39

Beschrijving	Type	Actie
2. Golfdak stallingen achterkant woning	Asbestmateriaal	Verwijderen
2.1 Code: E-23-061544/03	Puntmonster	-
4. Bakelieten elektrische materiaal	Asbestmateriaal	Zorgvuldig beheren
5. Massal vensterbanken schouw keuken	Asbestmateriaal	Zorgvuldig beheren
7. Tegellijm Faiencetegels Muren keuken, WC, badkamer	Advies	-
9. Afwezigheid Onderdak van een deel van het gebouw	Advies	-
11. Koord kachel keuken	Geen asbest	-
11.1 Code: E-23-061544/05	Puntmonster	-

12. Pleisterwerk wanden	Geen asbest	-
12.1 Code: E-23-061544/01	Mengmonster	-
13. Crepi buitenmuur zijgevel links	Geen asbest	-
13.1 Code: E-23-061544/04	Mengmonster	-
14. Dempingsplaat spoelbak keuken	Geen asbest	-
14.1 Code: E-23-061544/02	Puntmonster	-
15. Pleisterwerk plafond voute	Geen asbest	-
15.1 Code: E-23-061544/06	Mengmonster	-

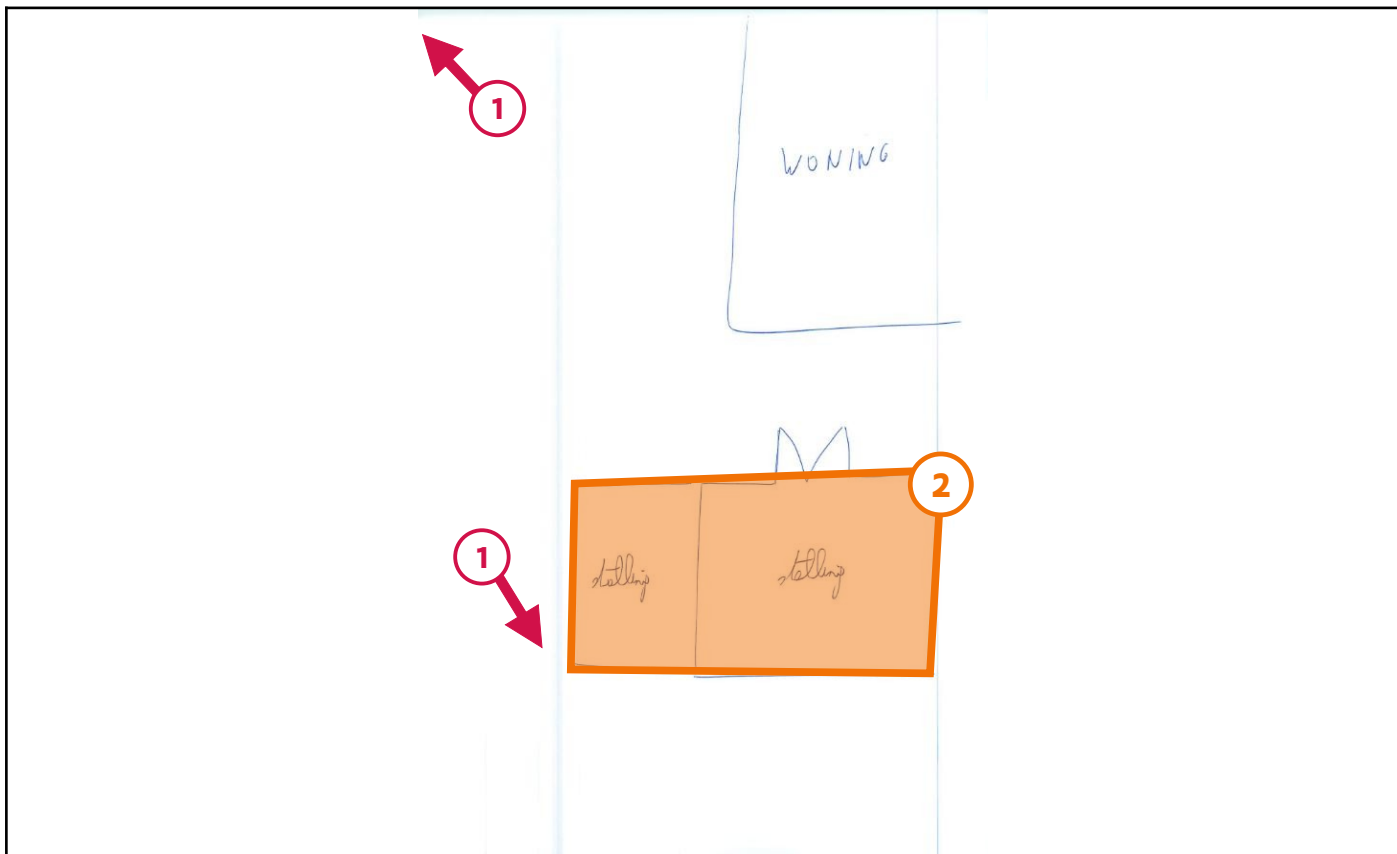
## Plan 3.1: 2024\_05\_02\_15\_25\_16

Beschrijving	Type	Actie
1. Asbesthoudende golfplaten en asbestcementbuizen op grond tuin	Asbestmateriaal	Dringend verwijderen
2. Golfdak stallen achterkant woning	Asbestmateriaal	Verwijderen
