# Asbestinventarisatetest

Slachthuisstraat 19, 9900 Eeklo

Attestnummer : 20230212-000110.000

Uitgegeven op : 12.02.2023

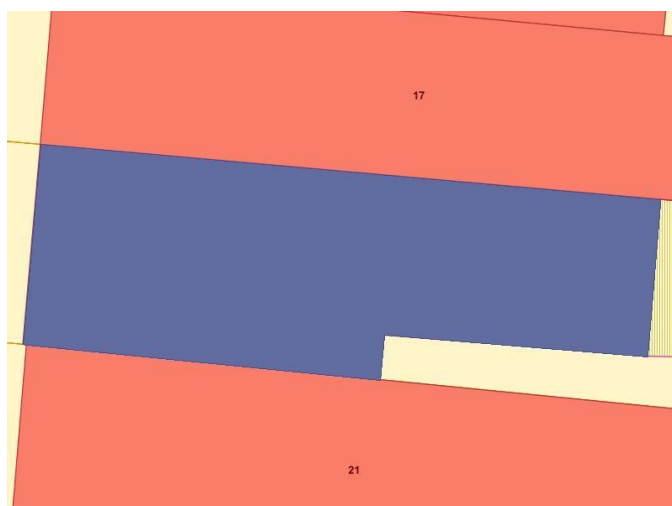
## Zone 1: Hoofdgebouw

- 0 Asbestmaterialen
- 0 Beperkingen
- 0 Uitsluitingen
- 0 Roerende goederen
- 0 Puin, steenslag, (water)bodem
- 3 Adviezen**
- 3 Geen asbest**

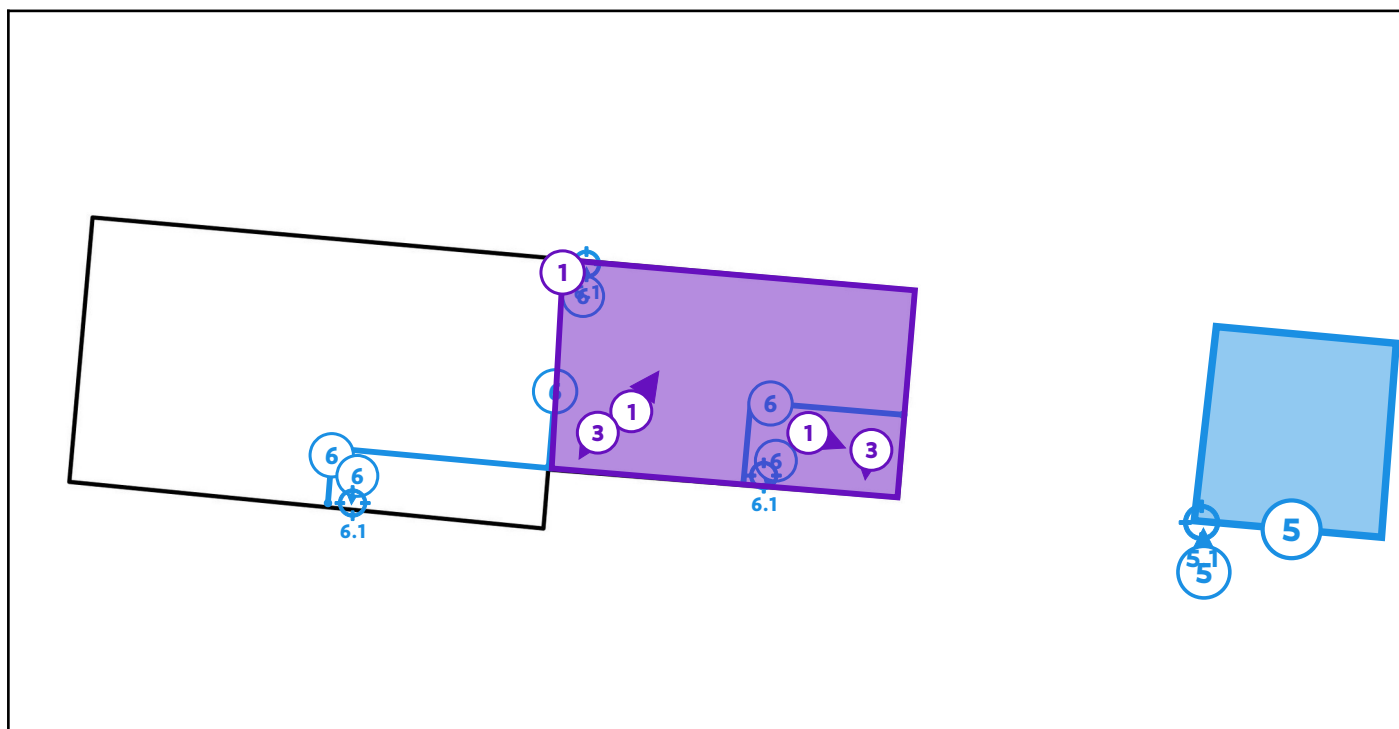
## Plan 1.1: Gelijkvloers

Beschrijving	Type	Actie
1. vals plafond	Advies	-
3. faience keuken en badkamer	Advies	-
5. golfplaten tuinhuis	Geen asbest	-
5.1 Code: 1.1	Puntmonster	-
6. pleister gelijkvloers en 1e verd	Geen asbest	-
6.1 Code: 2.1	Mengmonster	-

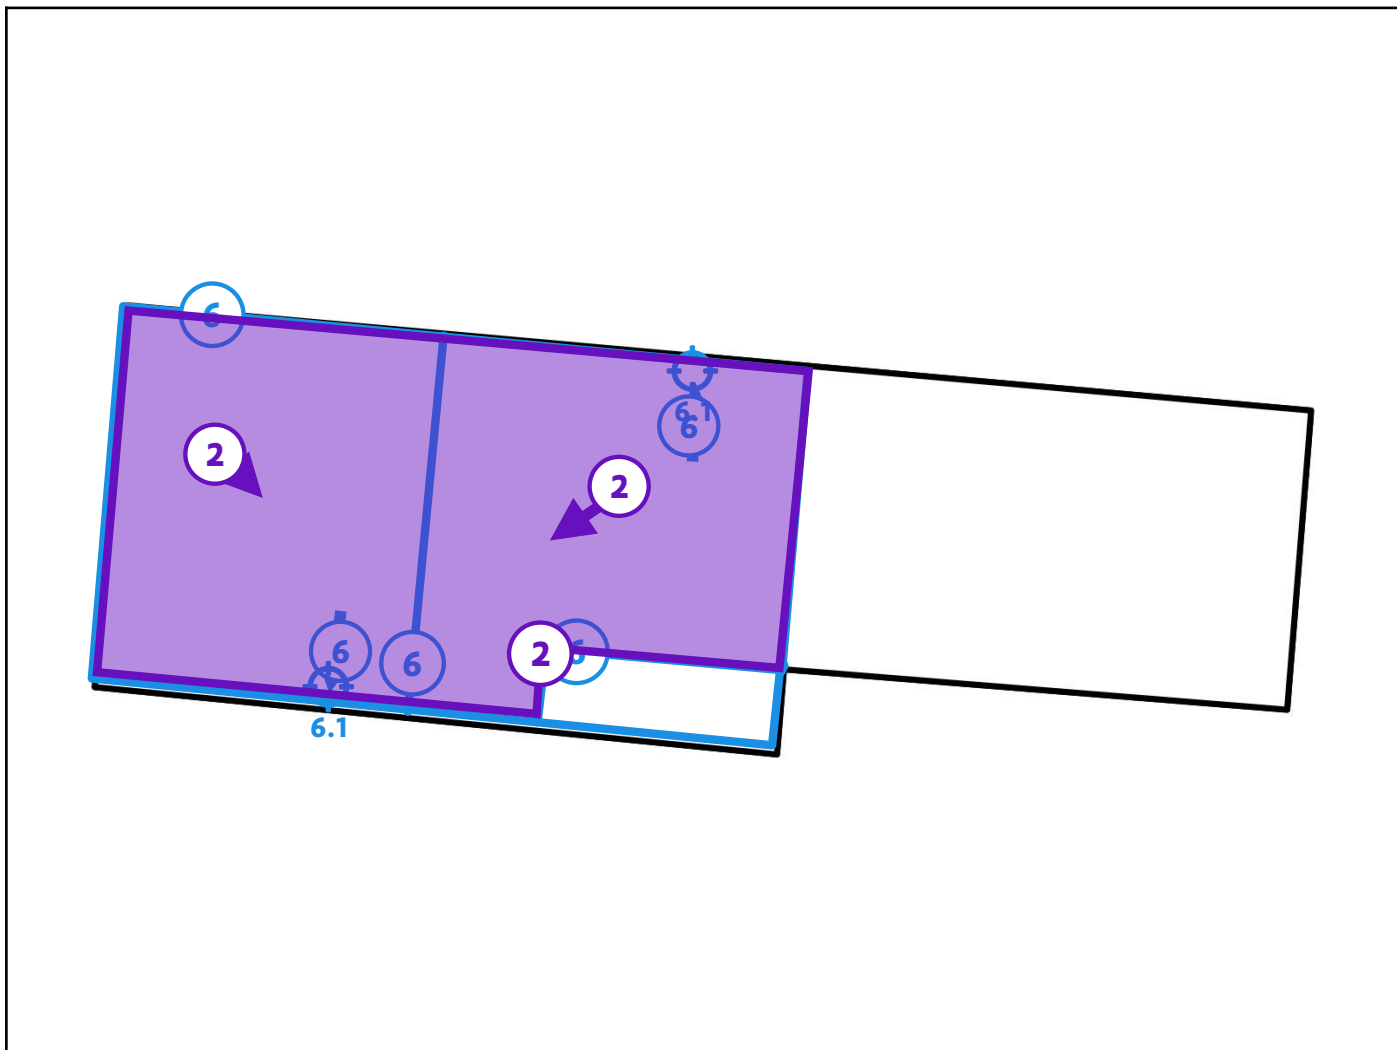
## Plan 1.2: Eerste verdieping

Beschrijving	Type	Actie
2. vloerzeil	Advies	-
6. pleister gelijkvloers en 1e verd	Geen asbest	-
6.1 Code: 2.1	Mengmonster	-

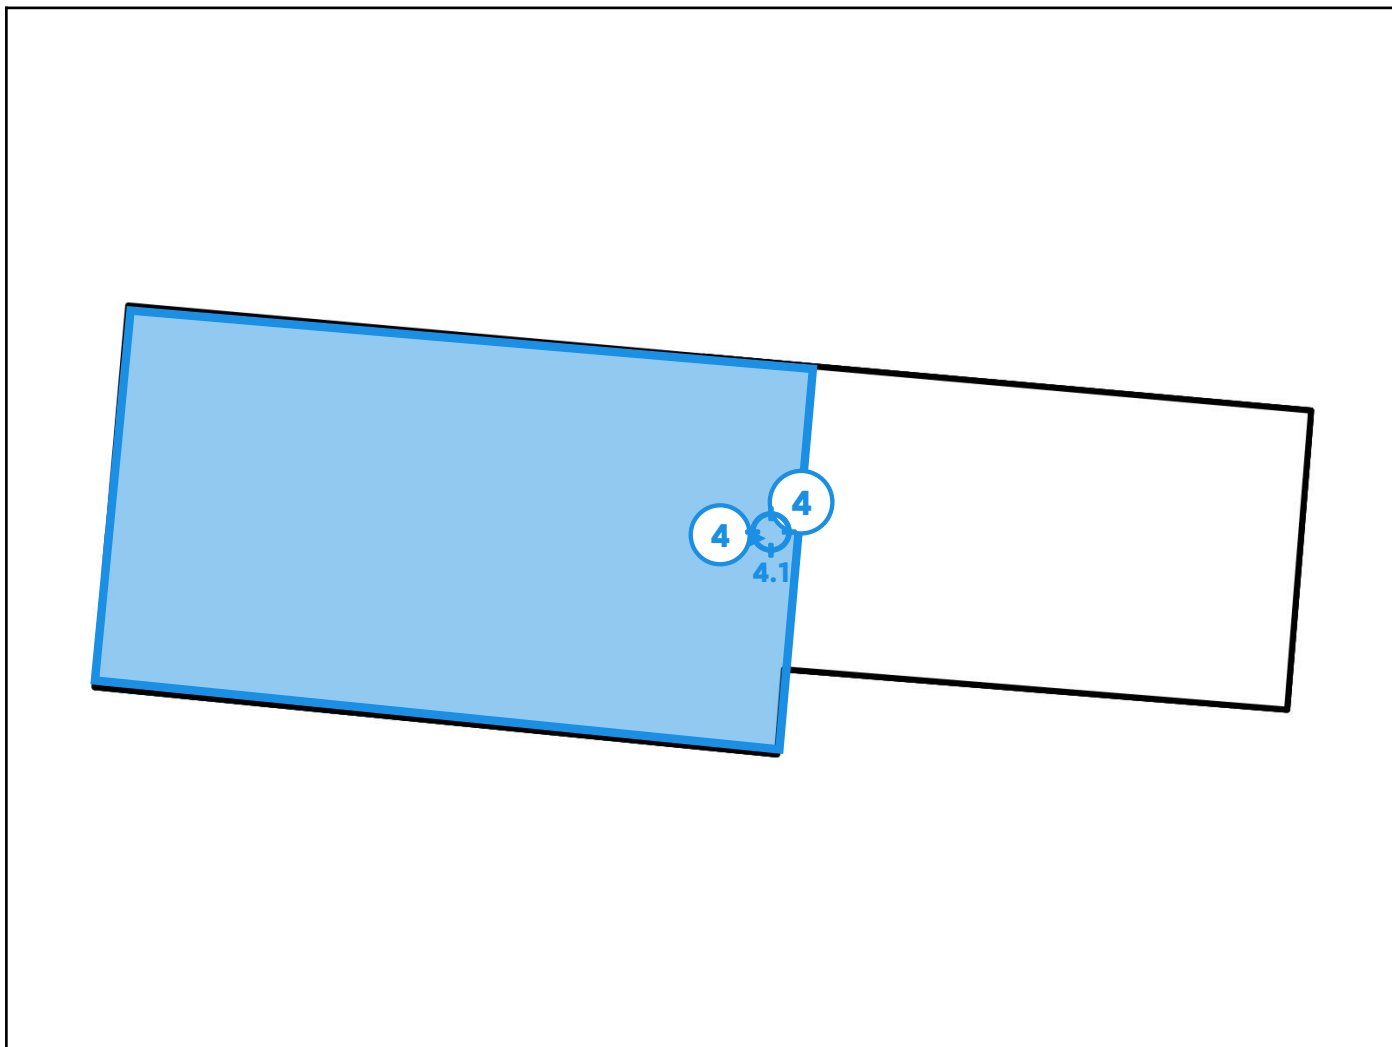
## Plan 1.3: Zolder

Beschrijving	Type	Actie
4. isolatieplaten in gips onderdak	Geen asbest	-
4.1 Code: 3.1	Puntmonster	-

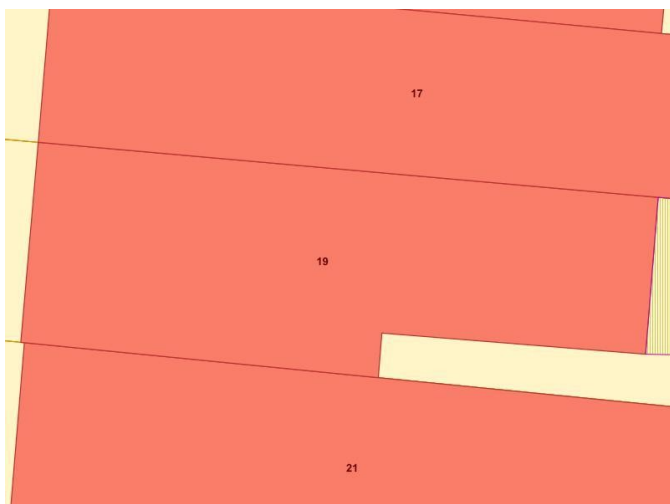
## Zone 2: Overig gebied

- 0 Asbestmaterialen
- 0 Roerende goederen
- 0 Puin, steenslag, (water)bodem
- 0 Geen asbest
