Asbestinventarisatetest

Korteboeken 100, 9930 Lievegem

Attestnummer : 20230212-000254.000

Uitgegeven op : 12.02.2023

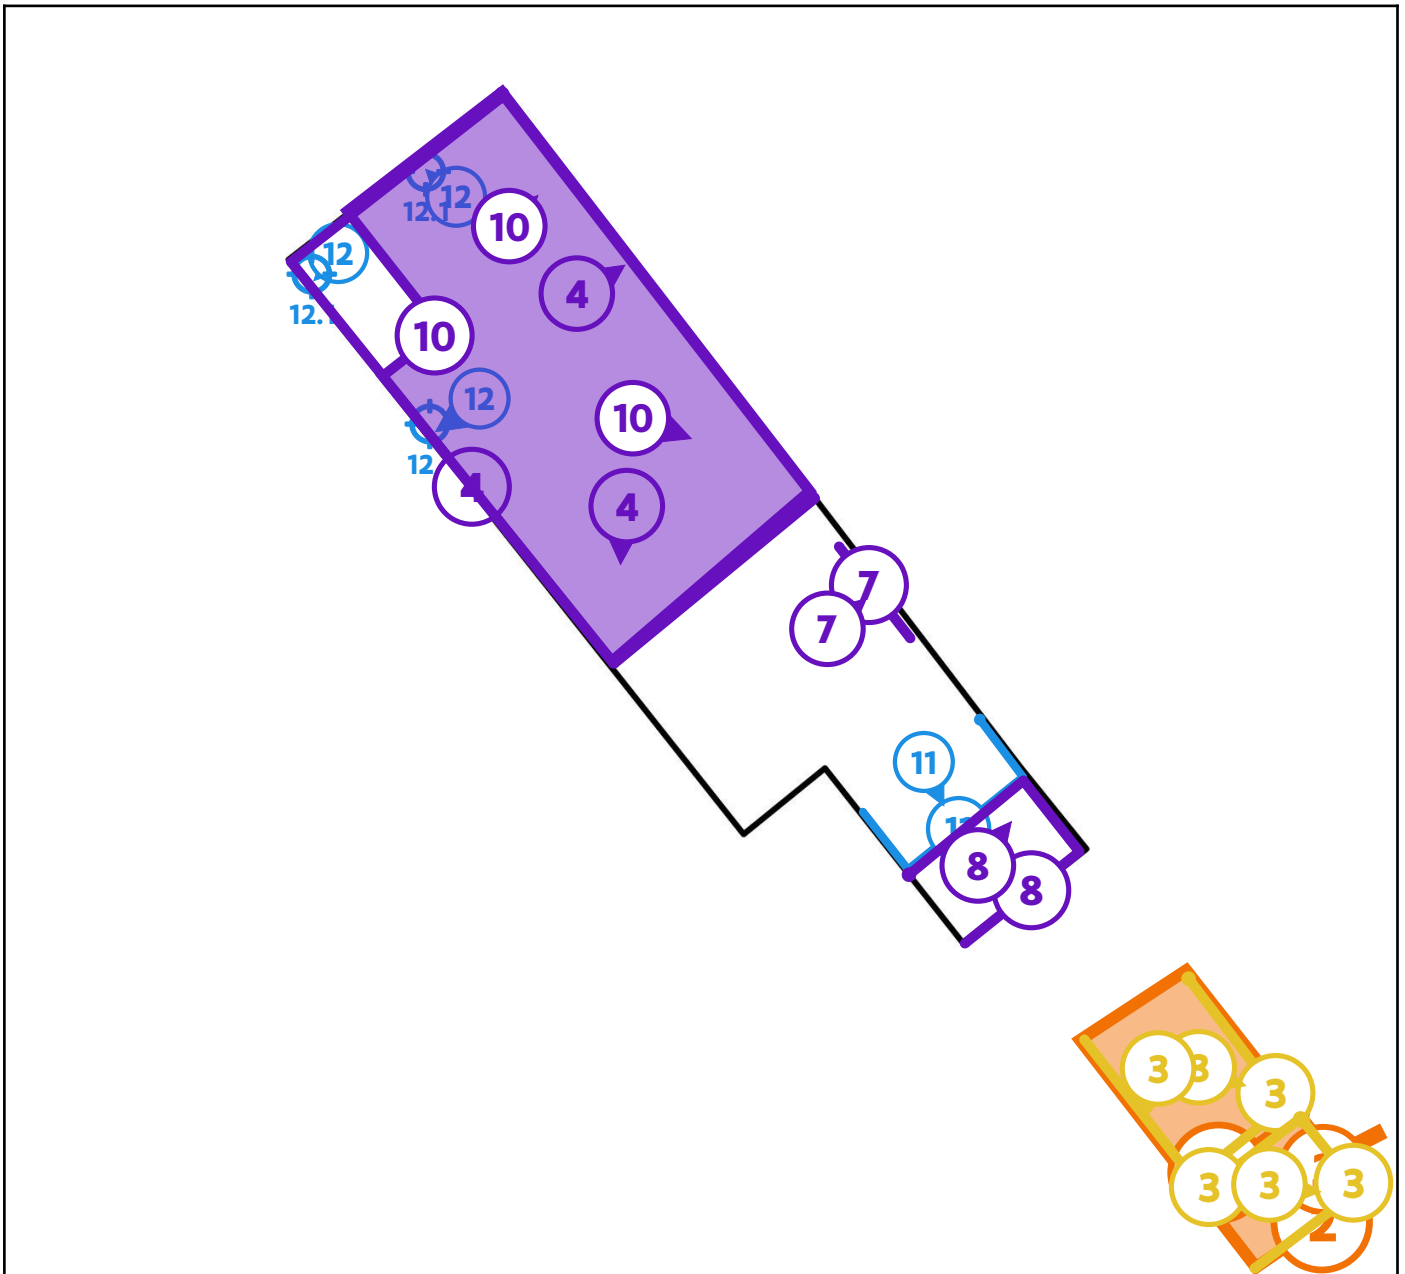
Plan 1.1: Gelijkvloers

Beschrijving	Type	Actie
2. golfplaten schuur	Asbestmateriaal	Verwijderen
3. zijwanden garage en schuur	Asbestmateriaal	Zorgvuldig beheren
4. valse wanden gelijkvloers	Advies	-
7. faience keuken en badkamer	Advies	-

8. valse wanden toilet	Advies	-
10. vloerzeil gelijkvloers	Advies	-
11. brandwerende platen stookplaats rond mazouttank	Geen asbest	-
12. pleisterwerk: gelijkvloers en 1e verdiep	Geen asbest	-
12.1 Code: 2.1	Mengmonster	-

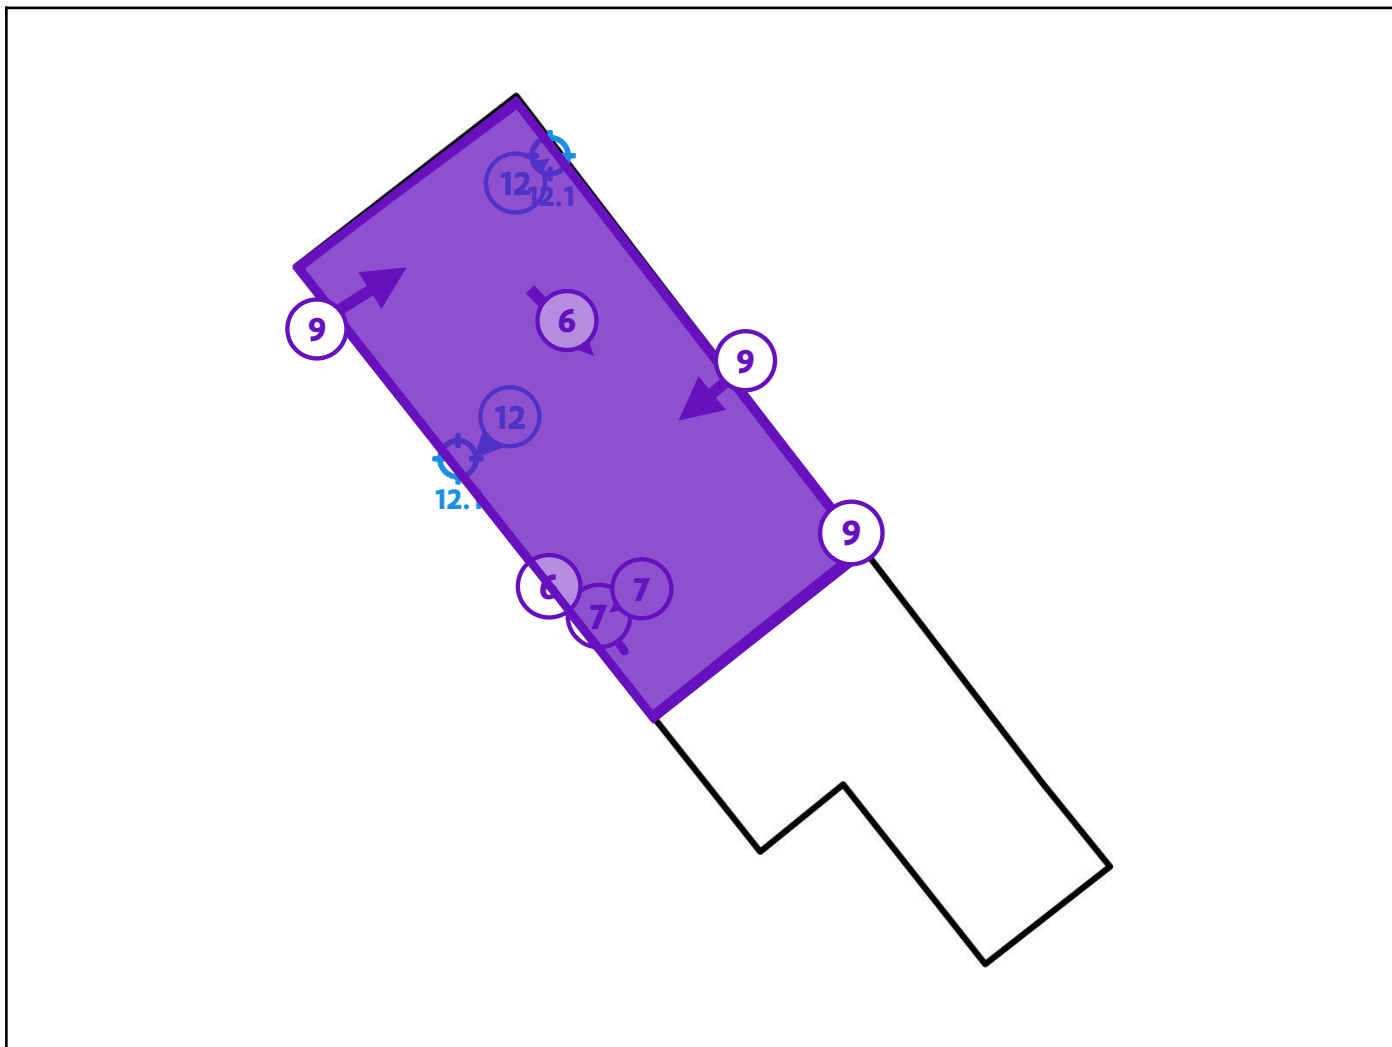
Plan 1.2: Eerste verdieping

Beschrijving	Type	Actie
6. valse plafonds 1e verdieping	Advies	-
7. faience keuken en badkamer	Advies	-
9. vloerzeil eerste verdieping	Advies	-
12. pleisterwerk: gelijkvloers en 1e verdieping	Geen asbest	-
12.1 Code: 2.1	Mengmonster	-

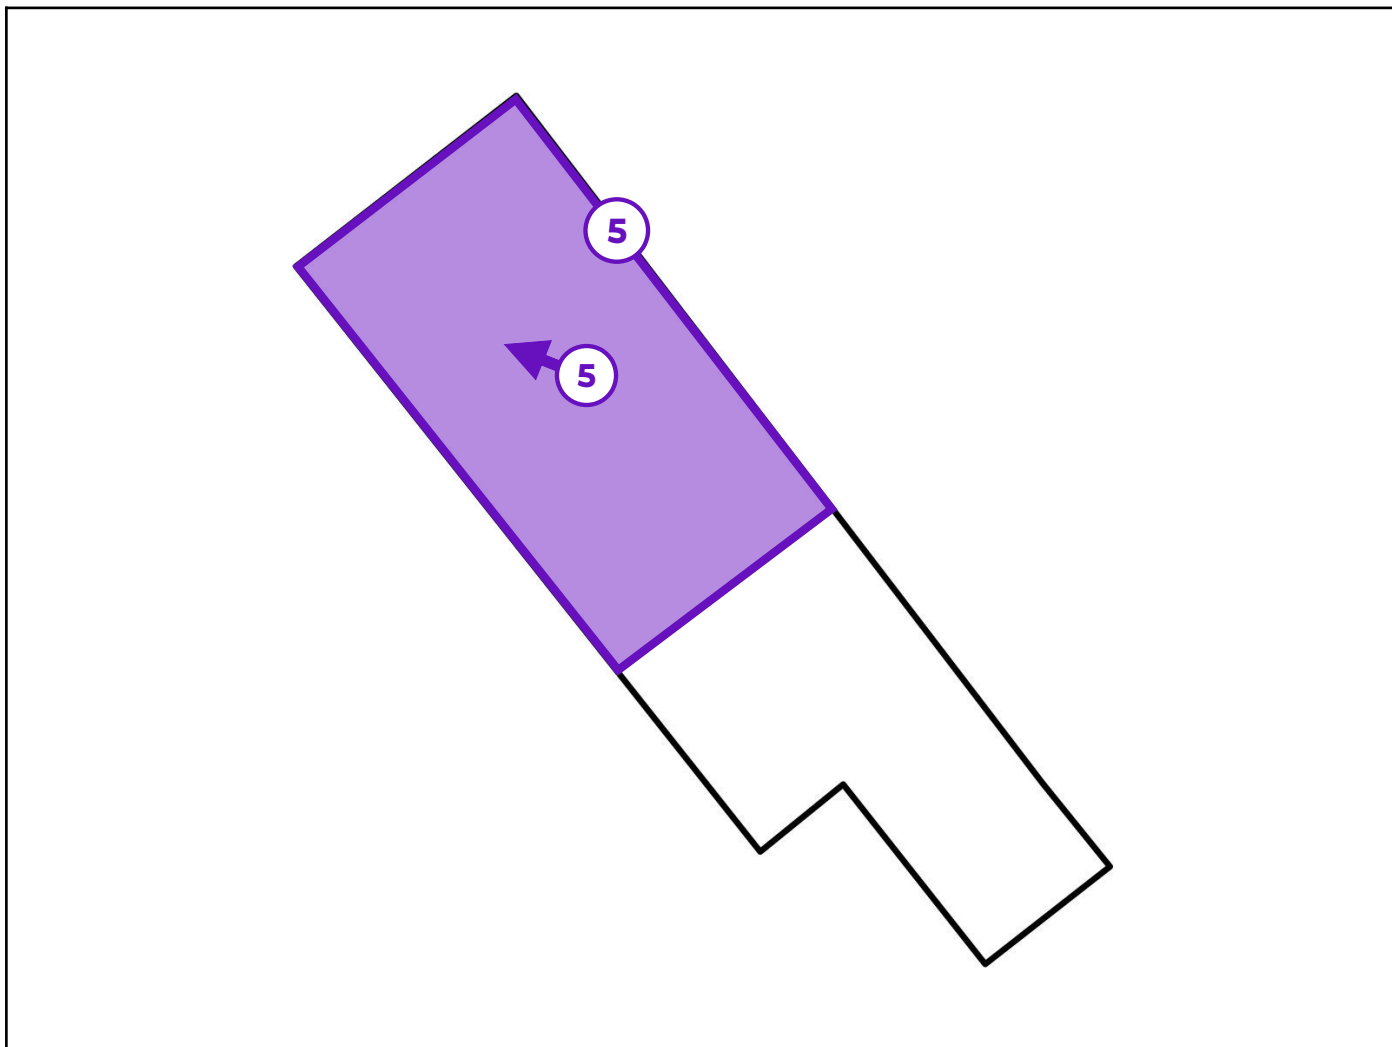
Plan 1.3: Dak

Beschrijving	Type	Actie
5. dak	Advies	-

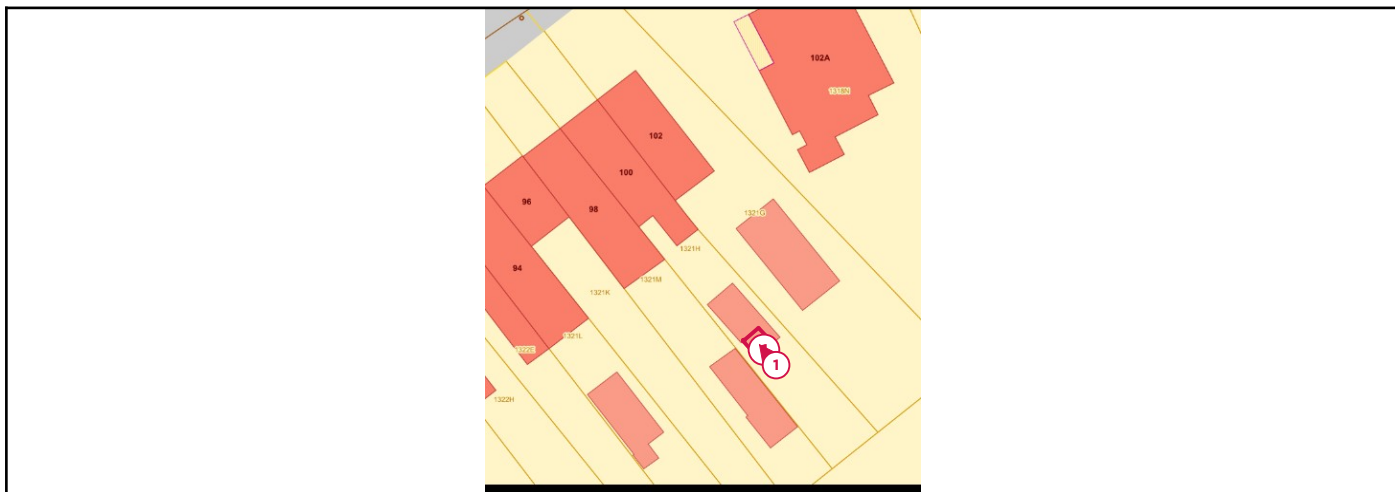
Plan 3.1: Vaststellingen buiten de constructies

Beschrijving	Type	Actie
1. stuk menuiserieplaat los op schuur	Asbestmateriaal	Dringend verwijderen
