Asbestinventarisatetest

Nijverheidskaai 10, 9900 Eeklo

Attestnummer : 20240701-000169.000

Niet-asbestveilig

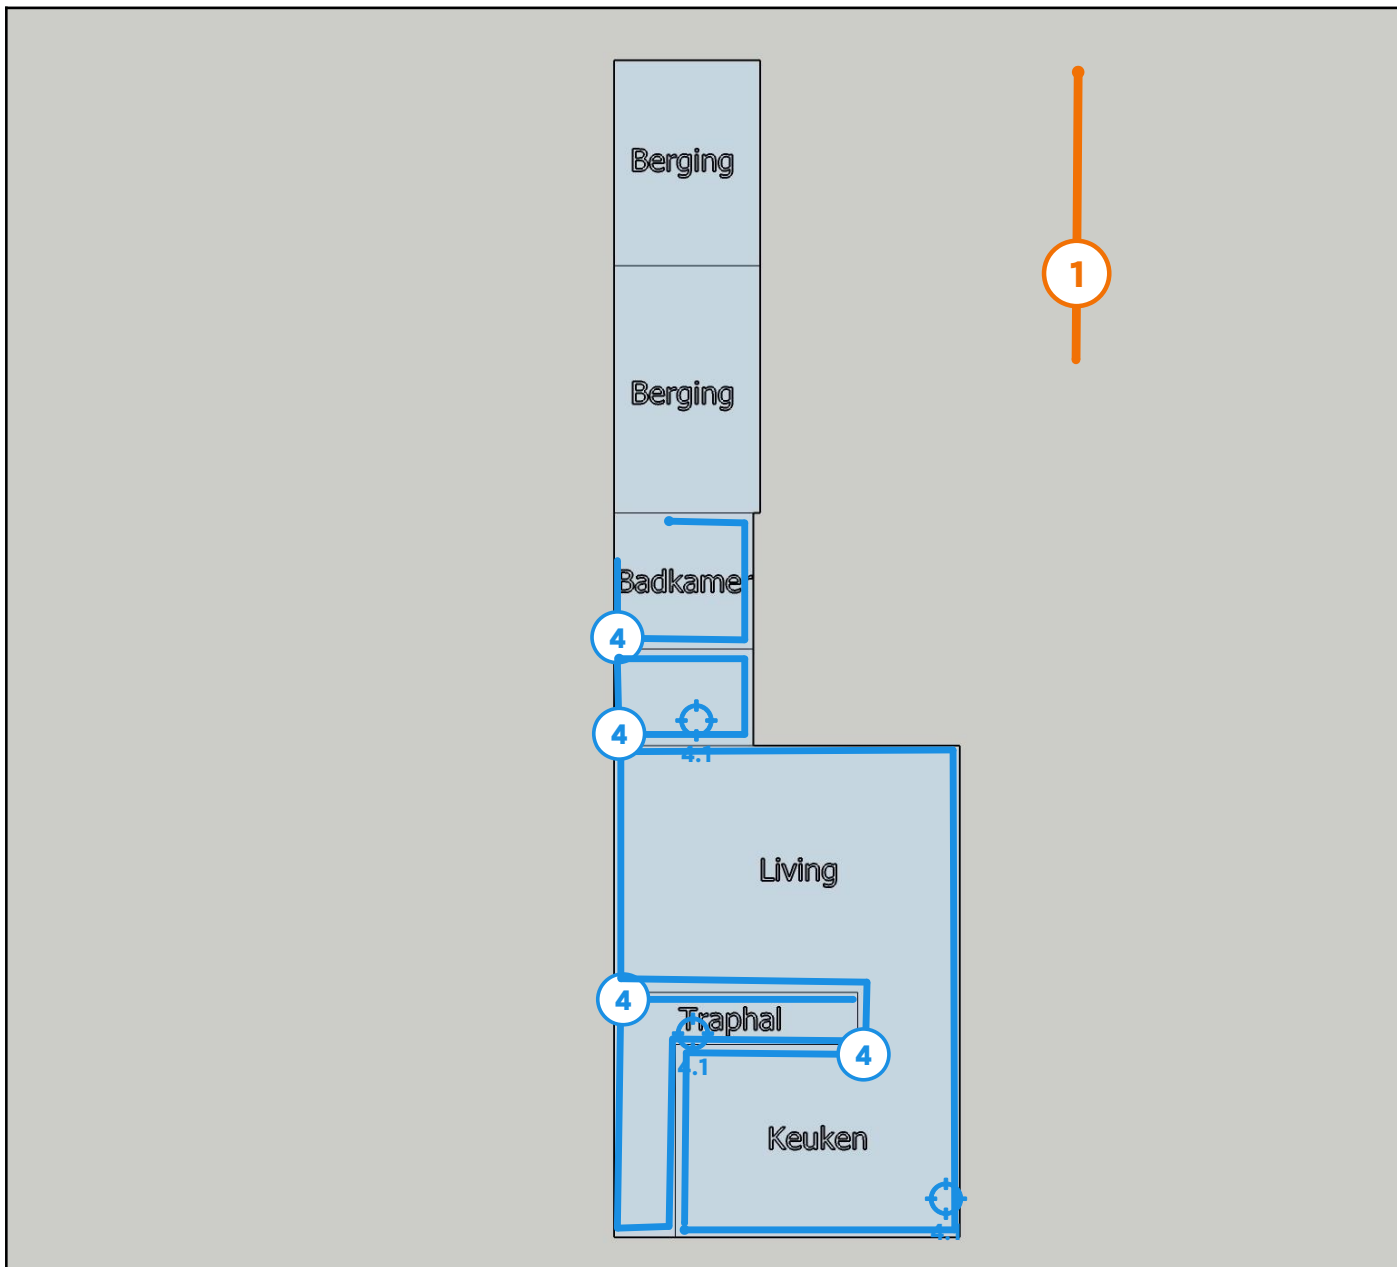
Plan 1.2: Nijverheidskaai 10 - gelijkvloers

Beschrijving	Type	Actie
1. Leien	Asbestmateriaal	Verwijderen
4. Pleisterwerk muur	Geen asbest	-
4.1 Code: MM01	Mengmonster	-

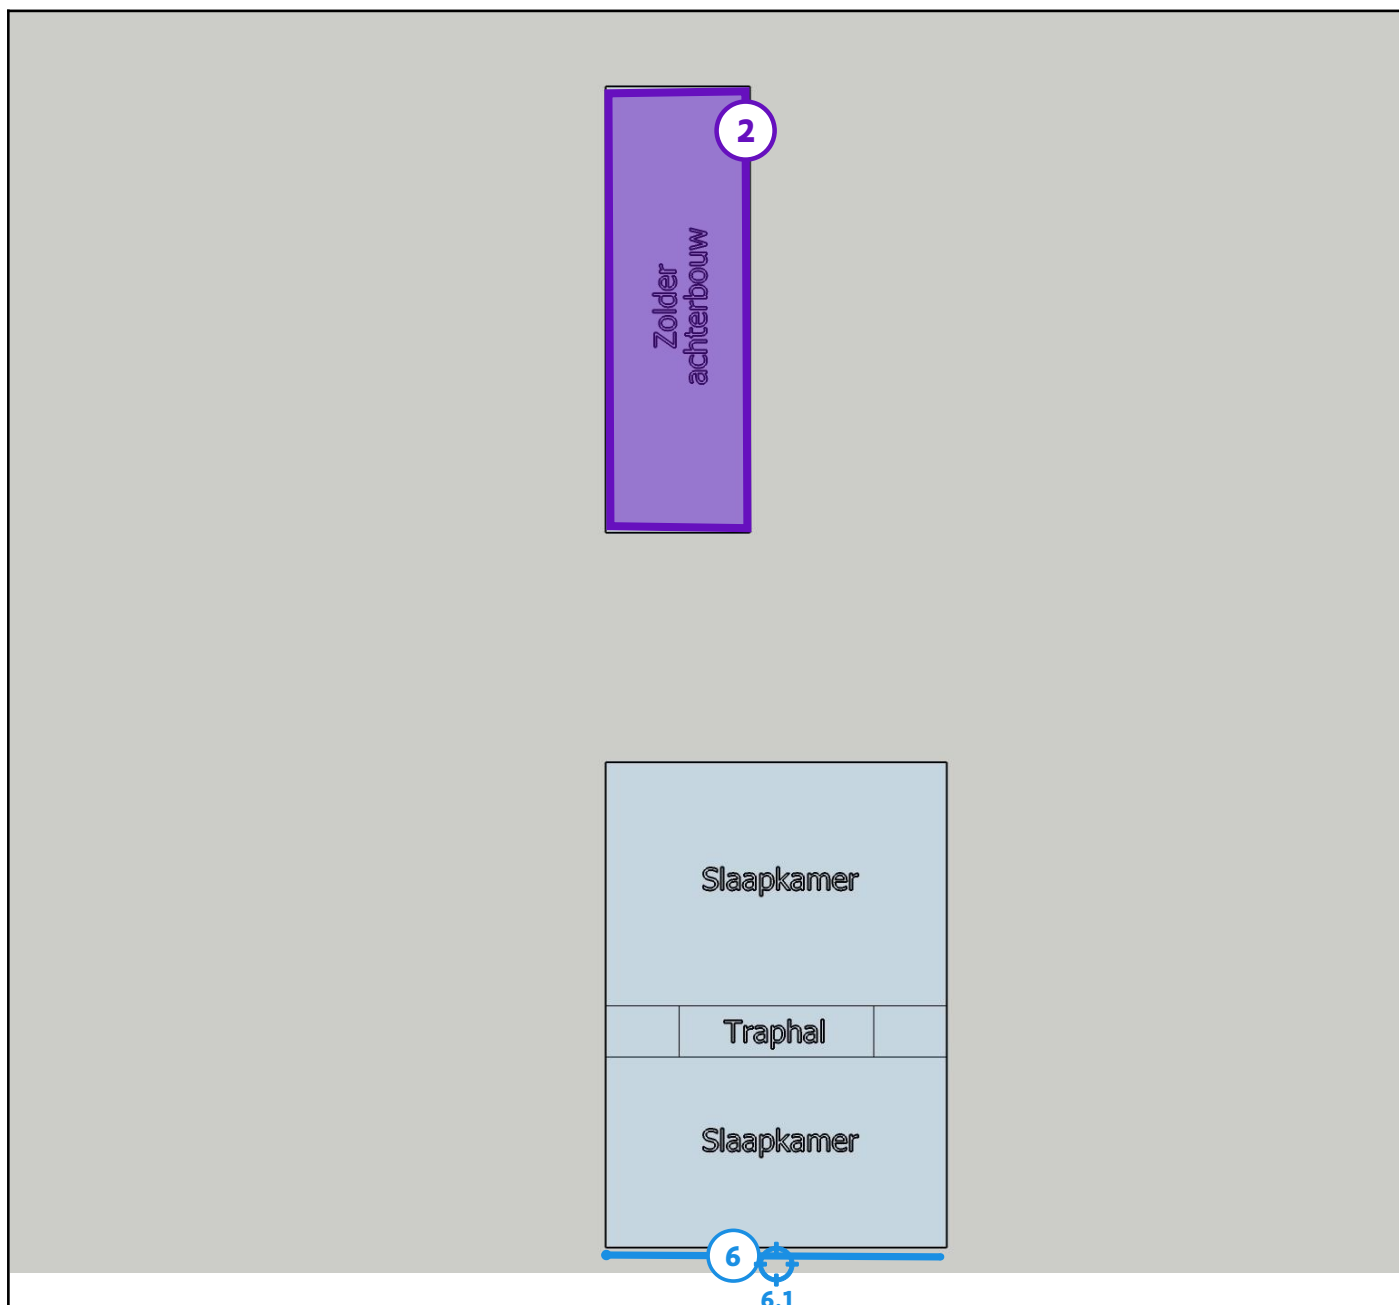
Plan 1.3: Nijverheidskaai 10 - 1e verdieping

Beschrijving	Type	Actie
2. Onderdak	Advies	-
6. Crépi	Geen asbest	-
6.1 Code: MM04	Puntmonster	-

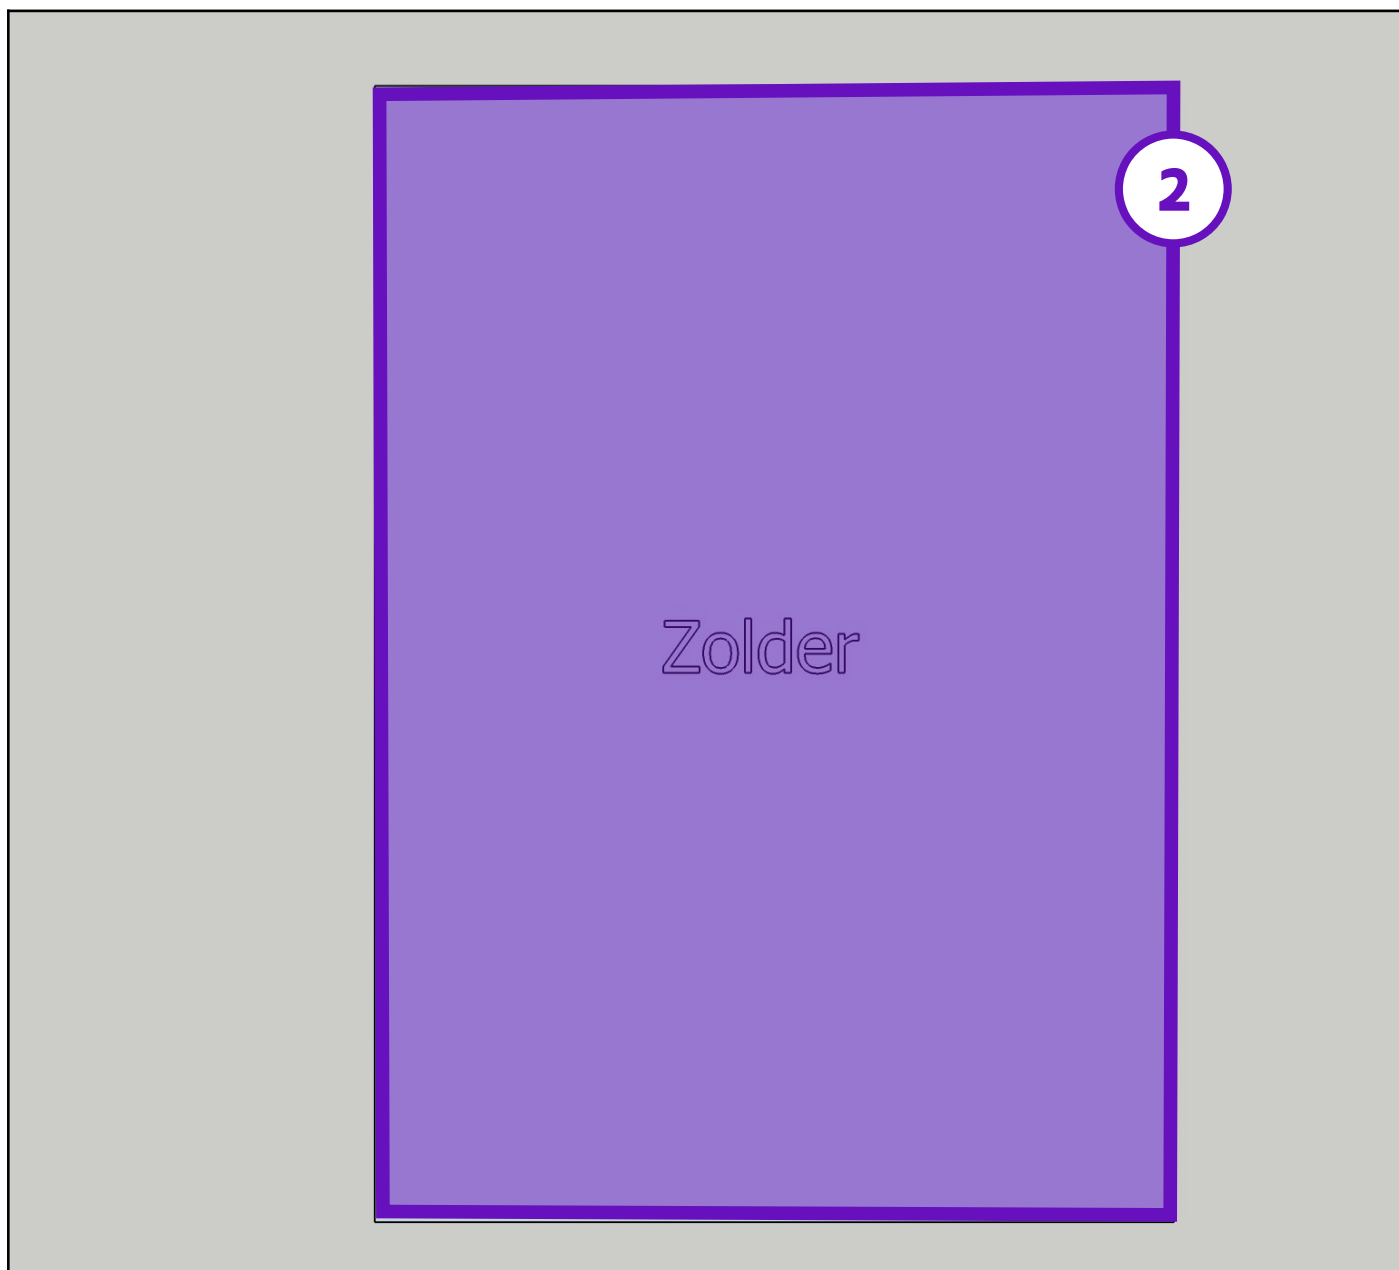
Plan 1.4: Nijverheidskaai 10 - zolder

Beschrijving	Type	Actie
2. Onderdak	Advies	-
