Asbestinventarisatetest

Oude Boekhoutestraat 47, 9968 Assenede

Attestnummer : 20250329-000116.000

Uitgegeven op : 29.03.2025

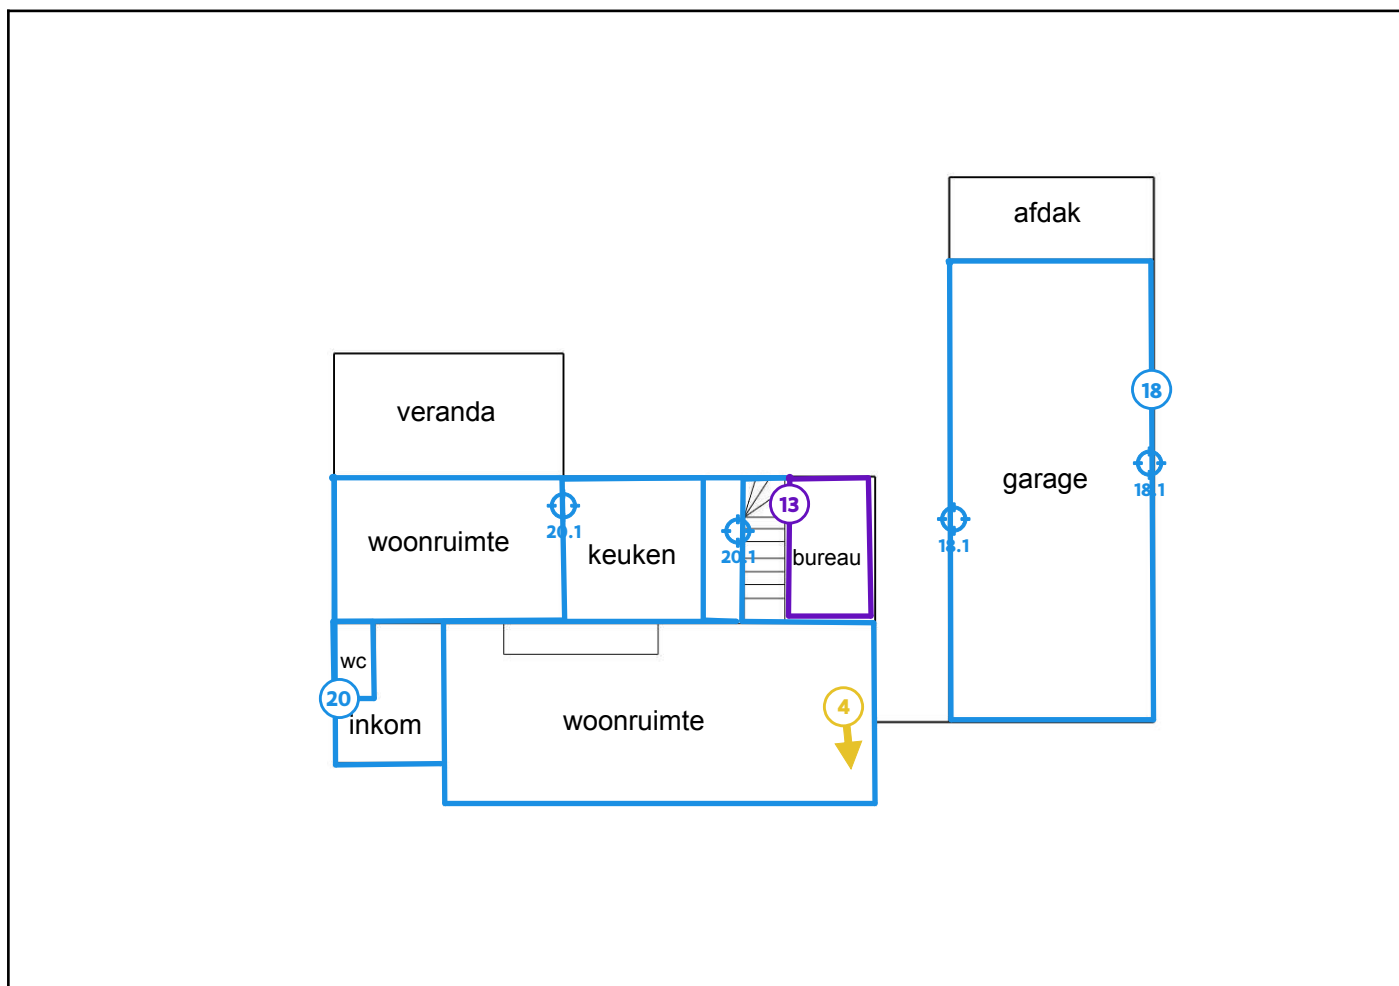
Plan 1.2: Verdiep 0

Beschrijving	Type	Actie
4. BAKELIET	Asbestmateriaal	Zorgvuldig beheren
13. VOORZETWAND	Advies	-
18. CEMENTERING GARAGE	Geen asbest	-
18.1 Code: MM03	Mengmonster	-
20. PLEISTER MUREN	Geen asbest	-
20.1 Code: mm01	Mengmonster	-

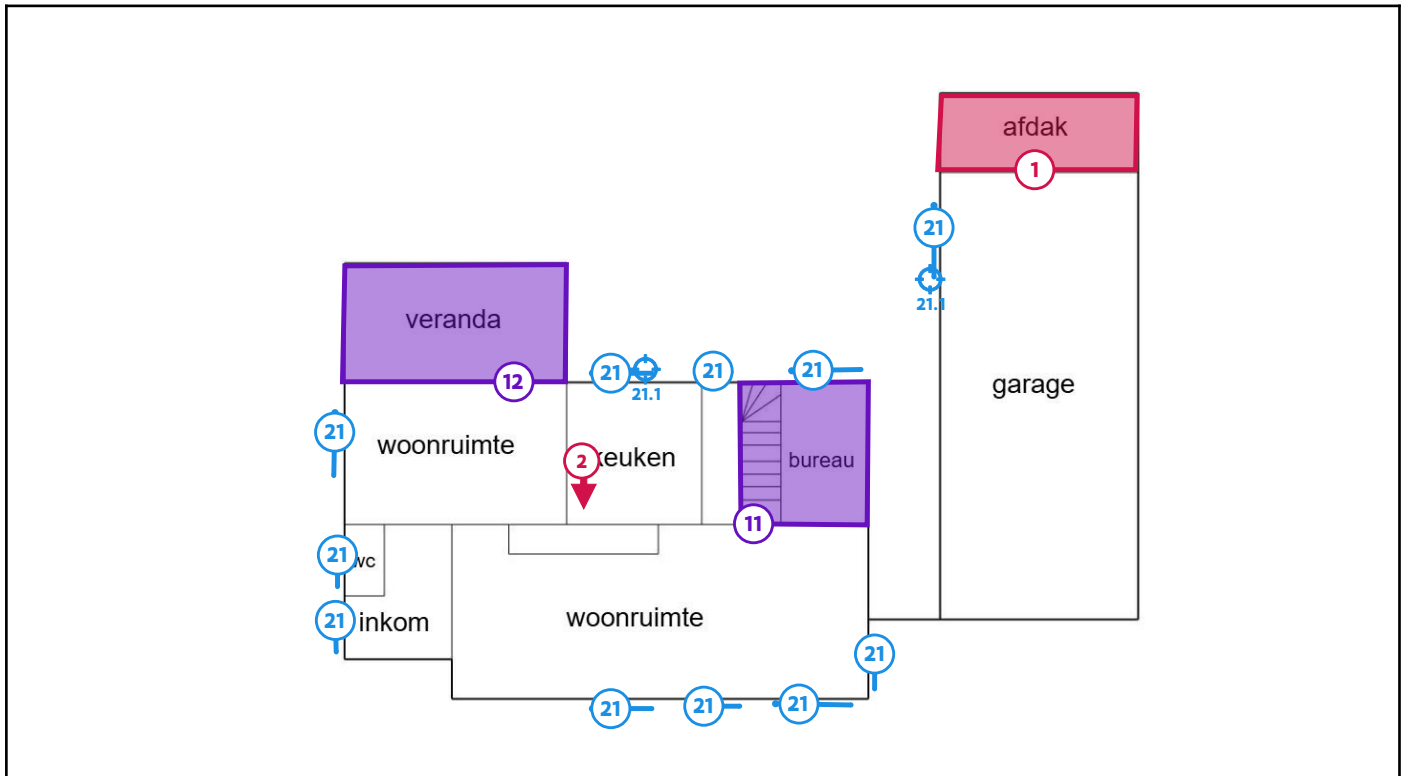
Plan 1.4: Verdiep 0

Beschrijving	Type	Actie
1. GOLFPLATEN	Asbestmateriaal	Dringend verwijderen
2. KOORD KACHEL	Asbestmateriaal	Dringend verwijderen
11. TAPIJT	Advies	-
12. VERANDA	Advies	-
21. KITWERK MUUR/KOZIJN	Geen asbest	-
21.1 Code: MM04	Mengmonster	-

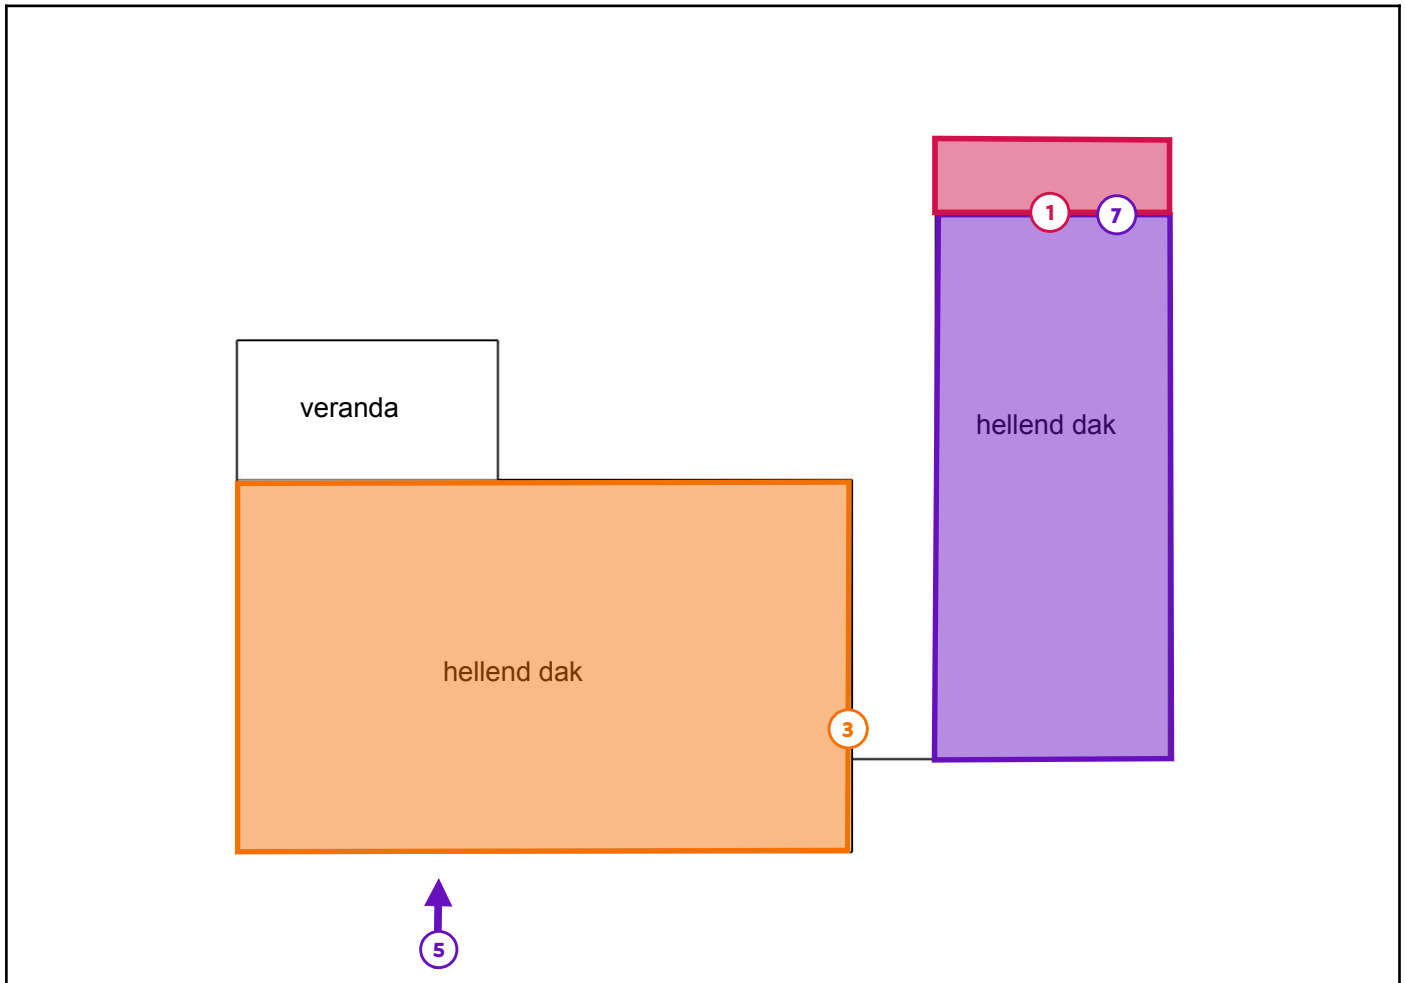
Plan 1.8: Dakenplan

Beschrijving	Type	Actie
1. GOLFPLATEN	Asbestmateriaal	Dringend verwijderen
3. ONDERDAK (GEDEELTELIJK ZICHTBAAR)	Asbestmateriaal	Maatregelen nemen
5. SCHOUW	Beperking	-
7. PROFIELPLATEN	Advies	-
