Asbestinventarisatetest

Wulverdam 11, 9041 Gent

Attestnummer : 20240212-000008.000

Uitgegeven op : 12.02.2024

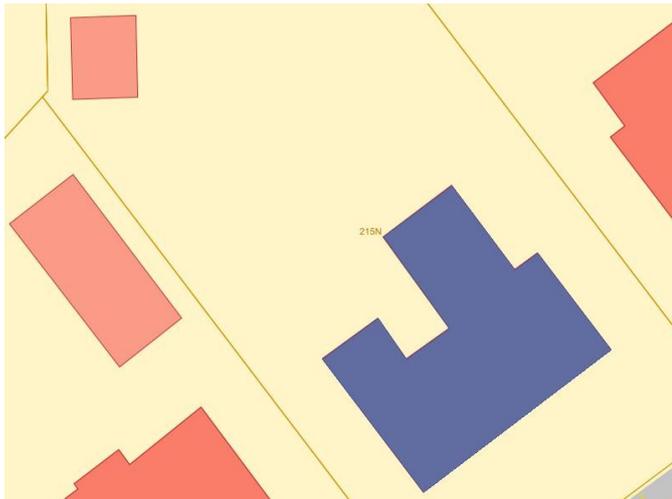
Zone 1: Hoofdgebouw

- 3 Asbestmaterialen**
- 0 Beperkingen
- 0 Uitsluitingen
- 0 Roerende goederen
- 0 Puin, steenslag, (water)bodem
- 0 Adviezen
- 2 Geen asbest**

Beschrijving	Type	Actie
3. onderdak hellend dak	Asbestmateriaal	Zorgvuldig beheren
3.1 Code: 2	Puntmonster	-
5. roofing plat dak woning	Geen asbest	-
5.1 Code: 4	Mengmonster	-

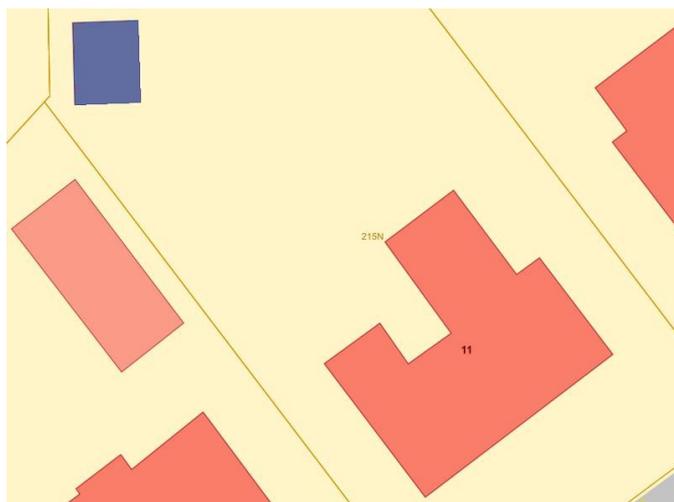
Zone 2: Bijgebouw

- 0 Asbestmaterialen
- 0 Beperkingen
- 0 Uitsluitingen
- 0 Roerende goederen
- 0 Puin, steenslag, (water)bodem
- 1 Adviezen
- 1 Geen asbest
