# Asbestinventarisatetest

Crevestraat 6, 9180 Moerbeke

Attestnummer : 20240530-000087.000

Uitgegeven op : 30.05.2024

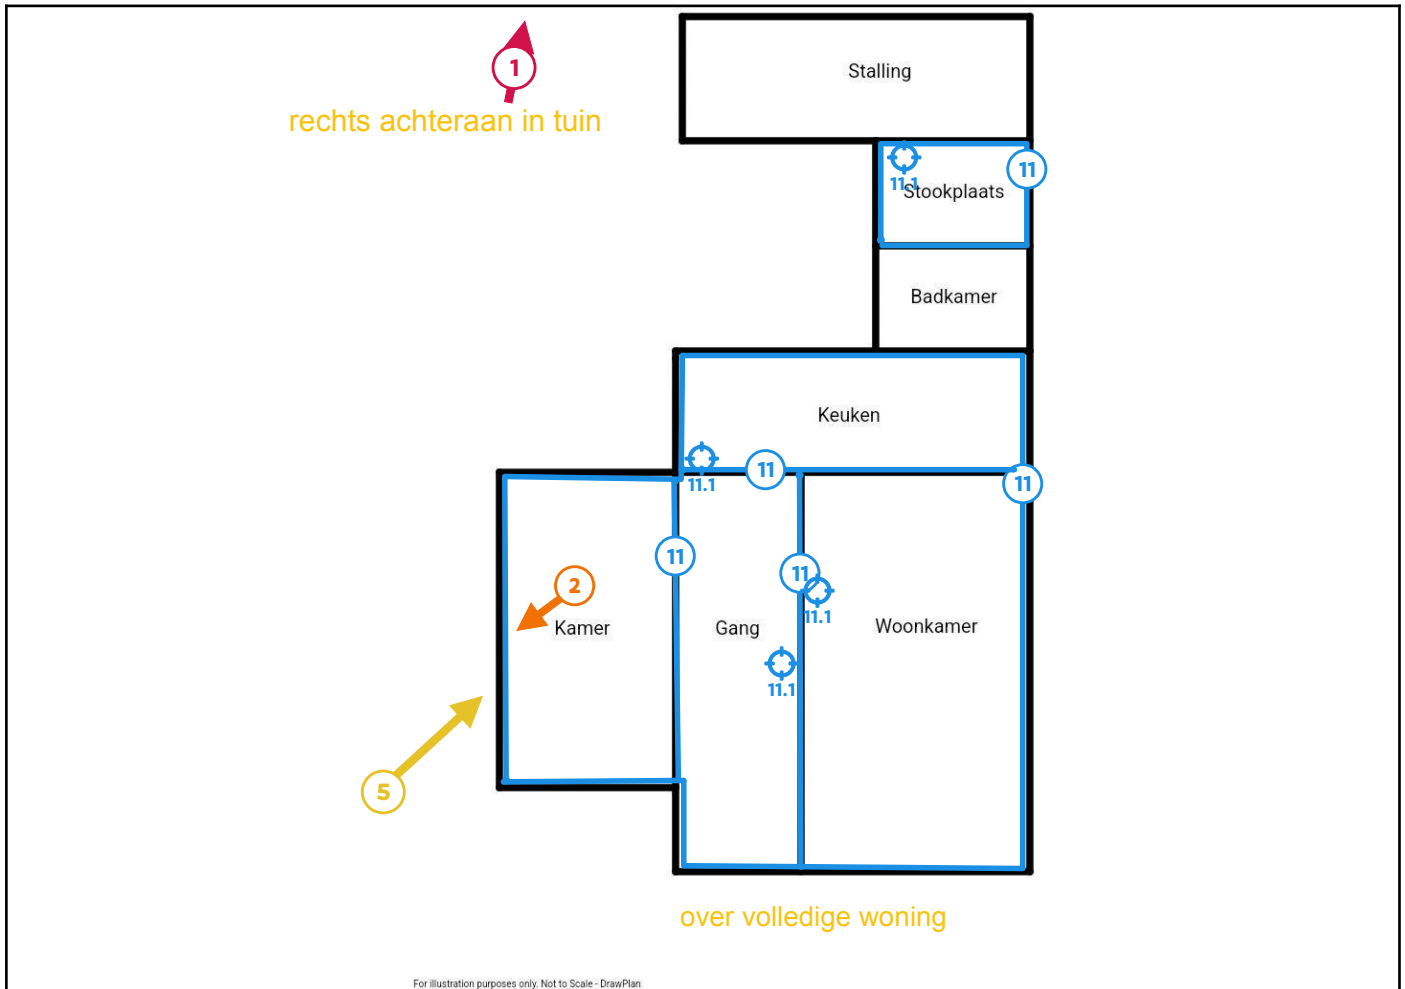
# Plan 1.1: grondplan

Beschrijving	Type	Actie
1. golfplaten afval	Asbestmateriaal	Dringend verwijderen
2. koord kachel	Asbestmateriaal	Verwijderen
5. roetluik in asbestcement	Asbestmateriaal	Zorgvuldig beheren
7. radiatoren uit gekoppelde panelen	Advies	-
11. pleisterwerk muur	Geen asbest	-
11.1 Code: 1	Mengmonster	-

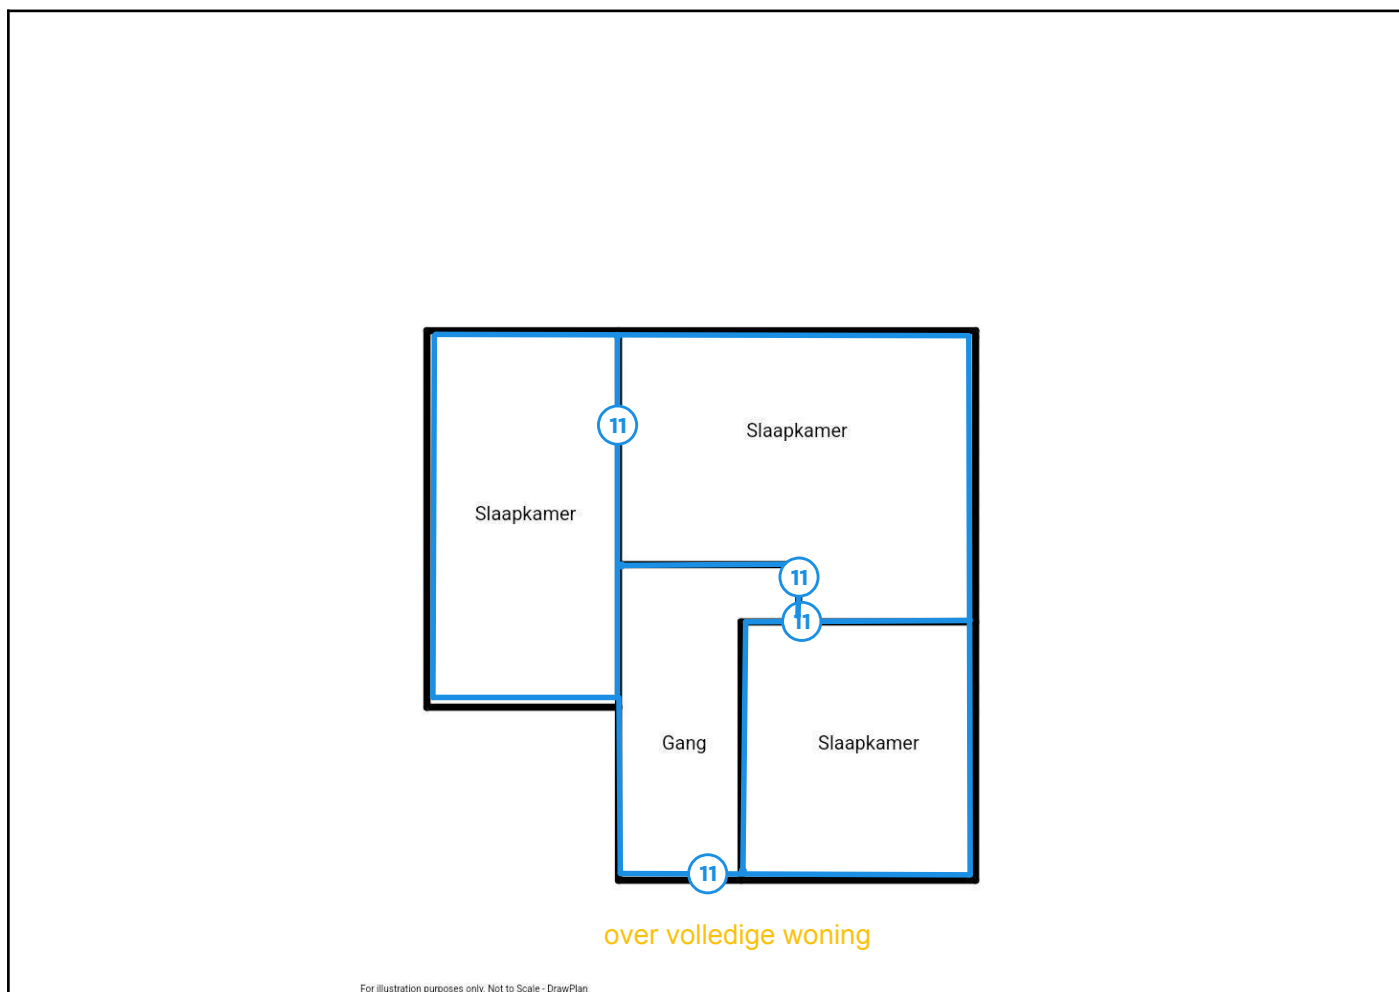
## Plan 1.2: eerste

Beschrijving	Type	Actie
7. radiatoren uit gekoppelde panelen	Advies	-
11. pleisterwerk muur	Geen asbest	-

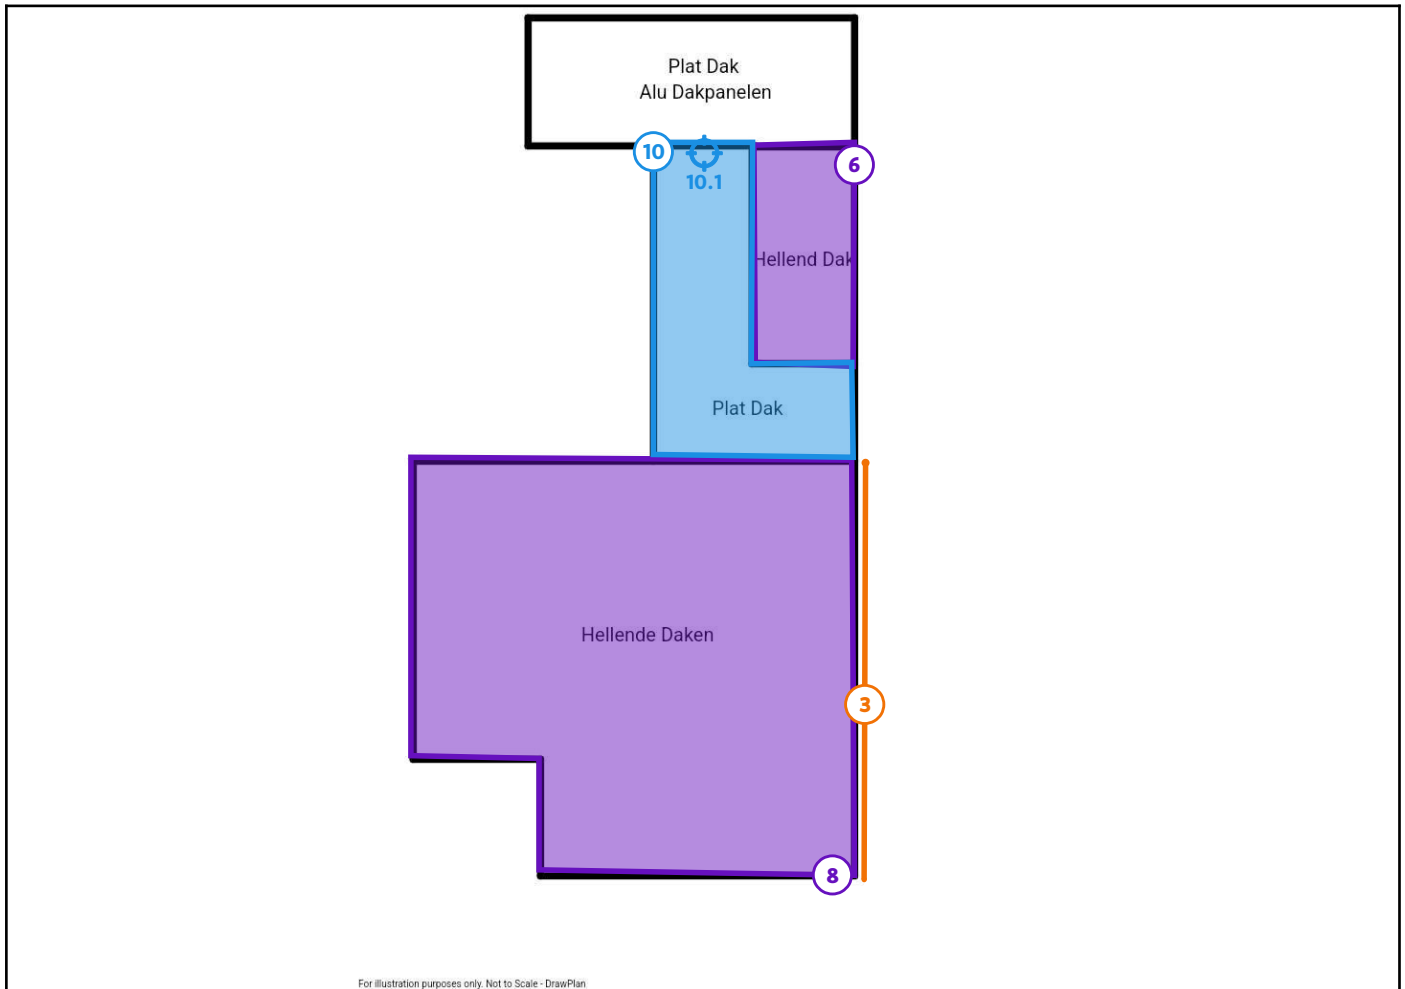
## Plan 1.4: dakenplan

Beschrijving	Type	Actie
3. asbestcement leien gevel	Asbestmateriaal	<a href="#">Verwijderen</a>
6. onderdak achterbouw = niet asbesthoudend	Advies	-
8. onderdak hoofdgebouw = niet asbesthoudend	Advies	-
10. roofing plat dak	Geen asbest	-
10.1 Code: 2	Puntmonster	-

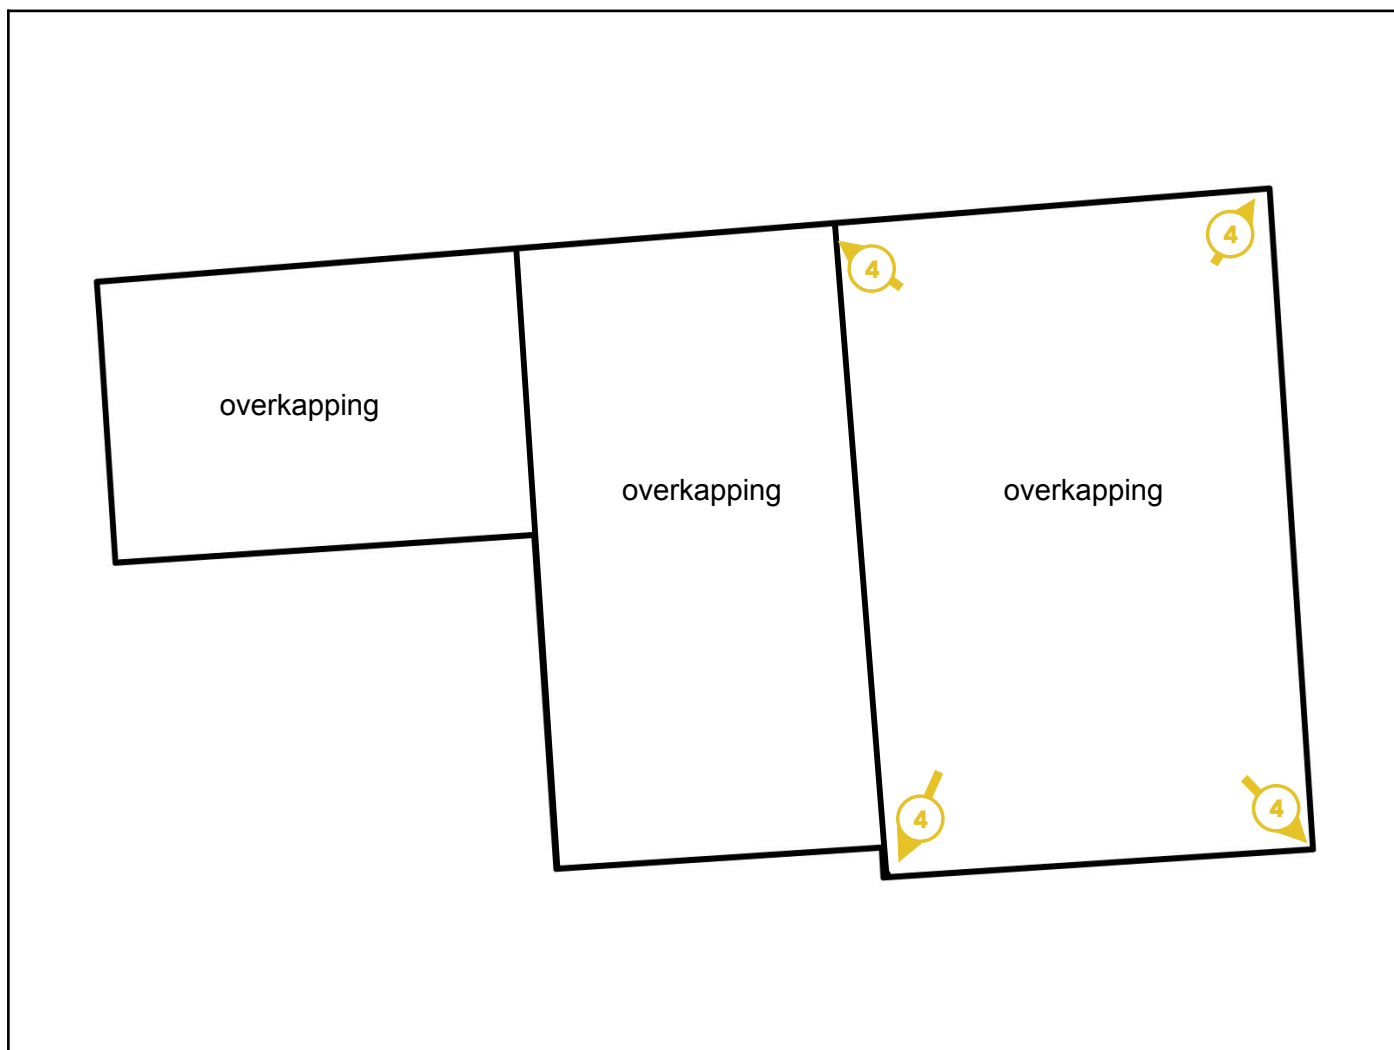
## Plan 2.1: grondplan

Beschrijving	Type	Actie
4. paal (stabiliteit)	Asbestmateriaal	Zorgvuldig beheren

- Eenvoudige handelingen: enkel door erkend asbestverwijderaar  
Eenvoudige handelingen: mag via doe-het-zelf of door werknemer(s) met opleidingsattesteenvoudige handelingen. De paal kan voorzichtig losgebeiteld worden, extra bevochtigen om stof te voorkomen. Erna voorzichtig asbesthoudende palen 1 voor 1 en in hun geheel verwijderen. Niet gooien en geen stortkokers gebruiken. De nodige PBMs (mondmasker ffp3, handschoenen, overschoenen en tyvec.)

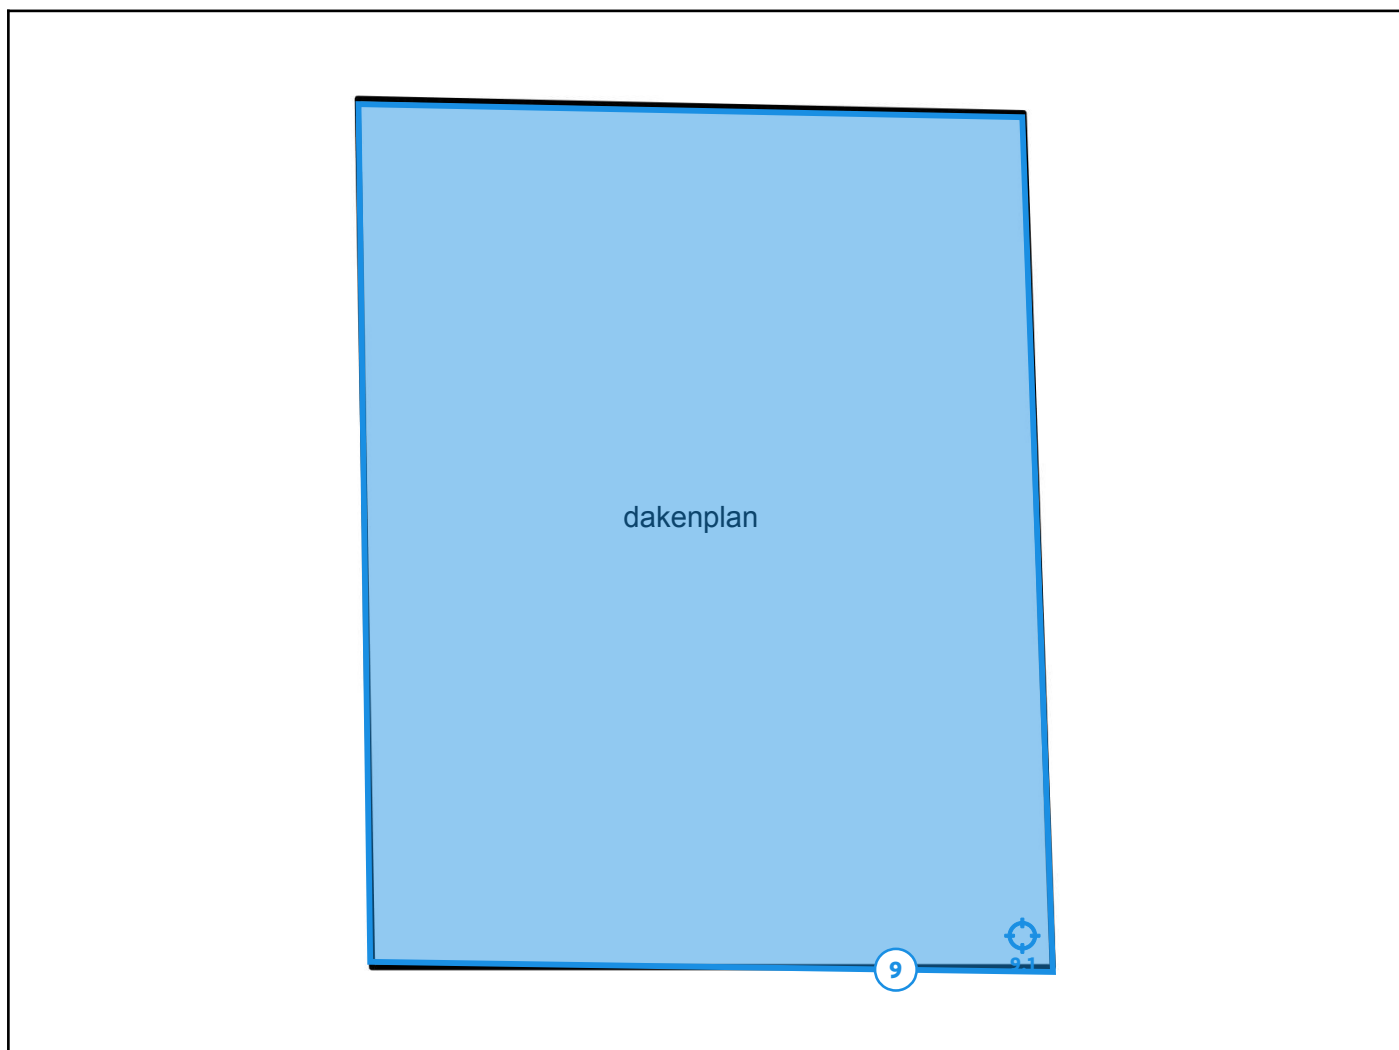
## Plan 3.2: dakenplan

Beschrijving	Type	Actie
9. roofing plat dak tuinhuis	Geen asbest	-
9.1 Code: 3	Puntmonster	-
