Asbestinventarisatetest

Antoon van Dyckstraat 17, 9050 Gent

Attestnummer : 20240411-000069.000

Uitgegeven op : 11.04.2024

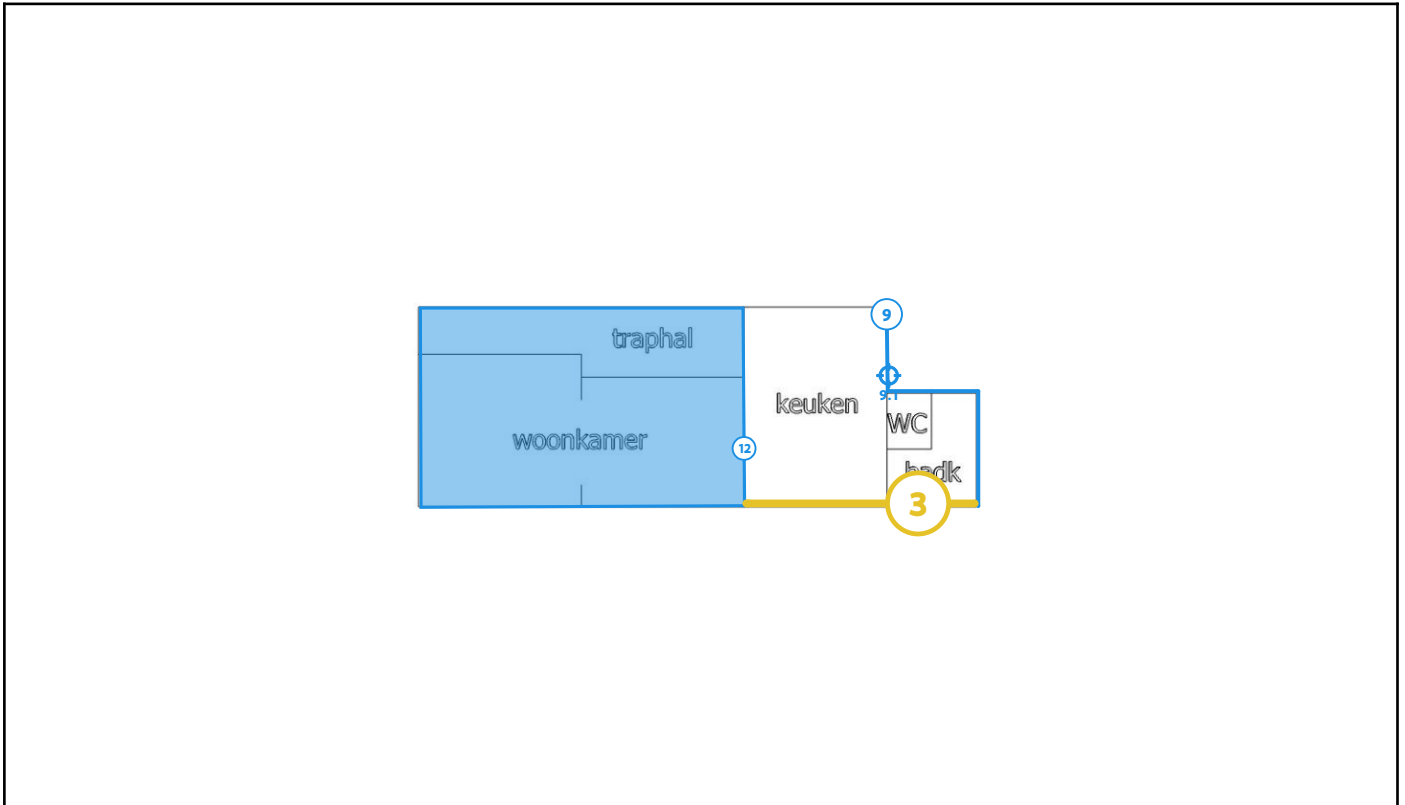
Plan 1.2: gelijkvloers

Beschrijving	Type	Actie
3. muurkap gemeenschappelijke muur met de rechter buur	Asbestmateriaal	Zorgvuldig beheren
9. buitenpleister	Geen asbest	-
9.1 Code: 3	Mengmonster	-
12. plafondpleister	Geen asbest	-

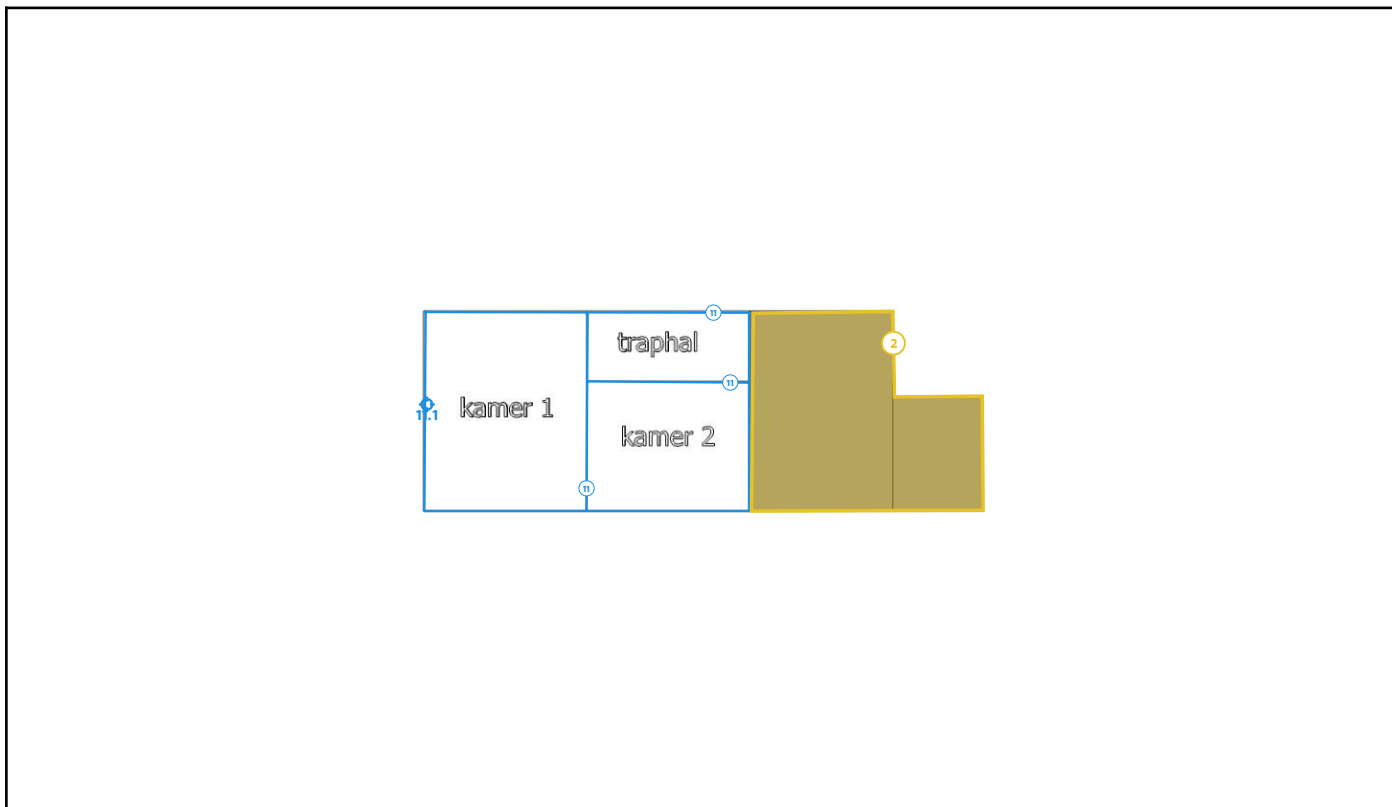
Plan 1.3: 1e verdiep

Beschrijving	Type	Actie
2. roofing plat dak	Asbestmateriaal	Zorgvuldig beheren
11. muurpleister	Geen asbest	-
11.1 Code: 1	Mengmonster	-

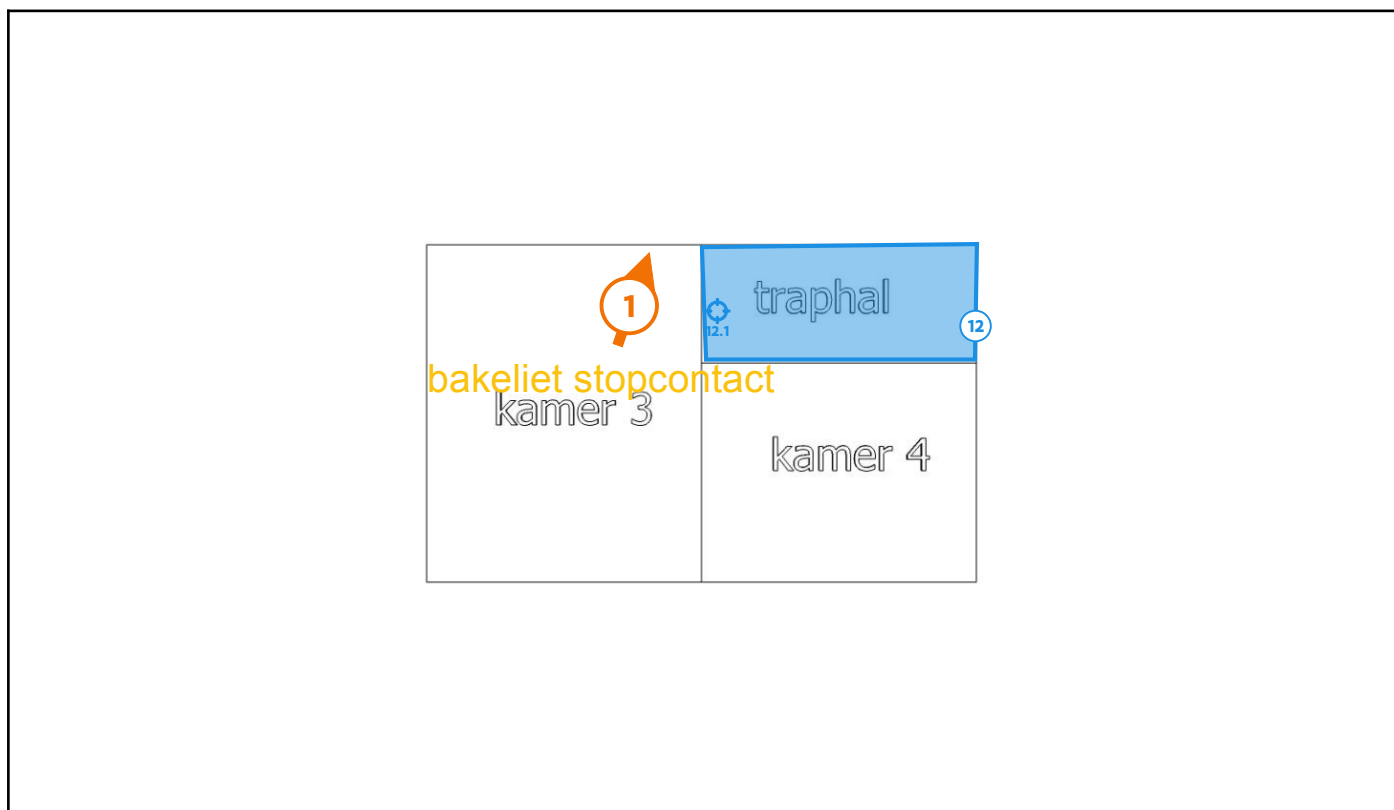
Plan 1.7: 2e verdieping

Beschrijving	Type	Actie
1. bakeliet in de elektrische installatie	Asbestmateriaal	Verwijderen
12. plafondpleister	Geen asbest	-
12.1 Code: 2	Mengmonster	-

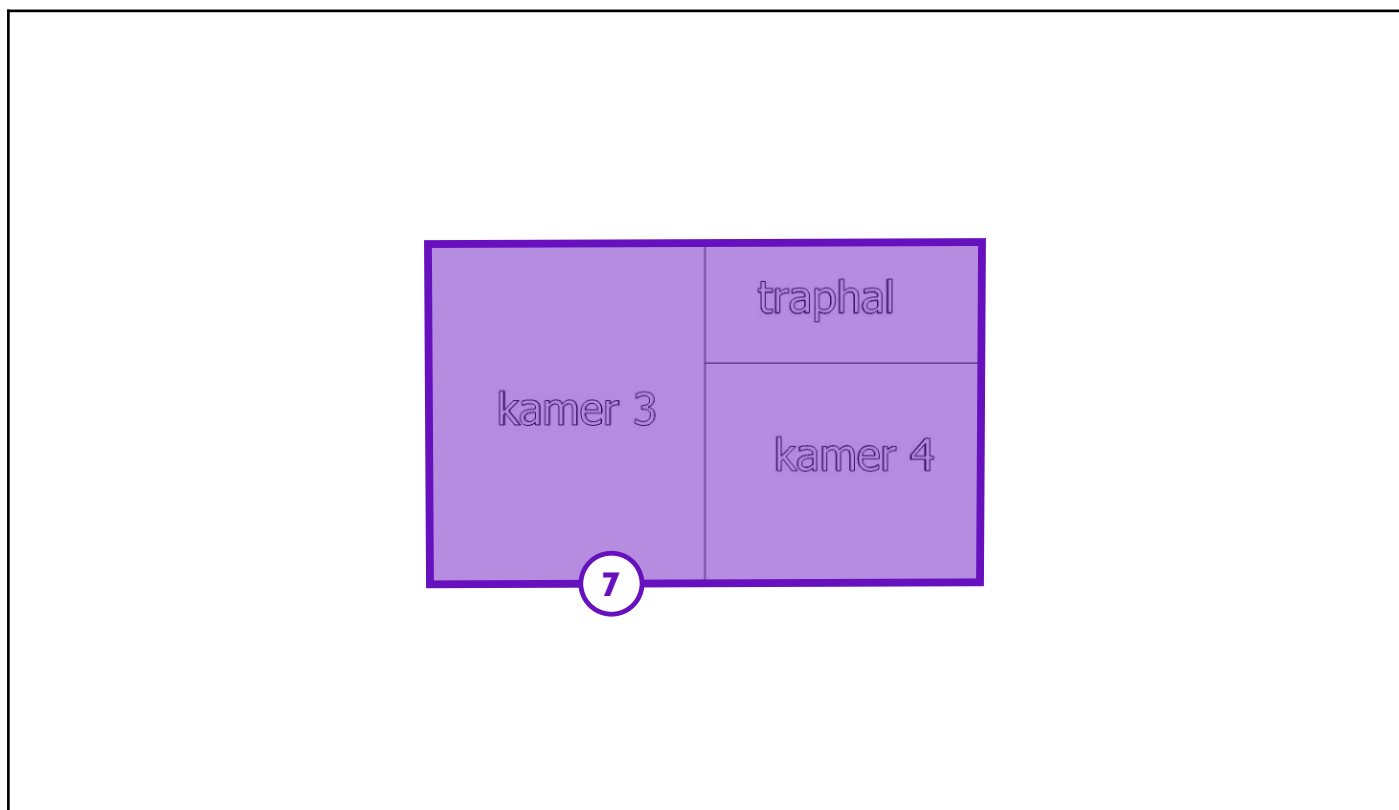
Plan 1.9: 2e verdieping

Beschrijving	Type	Actie
7. geen onderdak in hellend dak van de woning	Advies	-

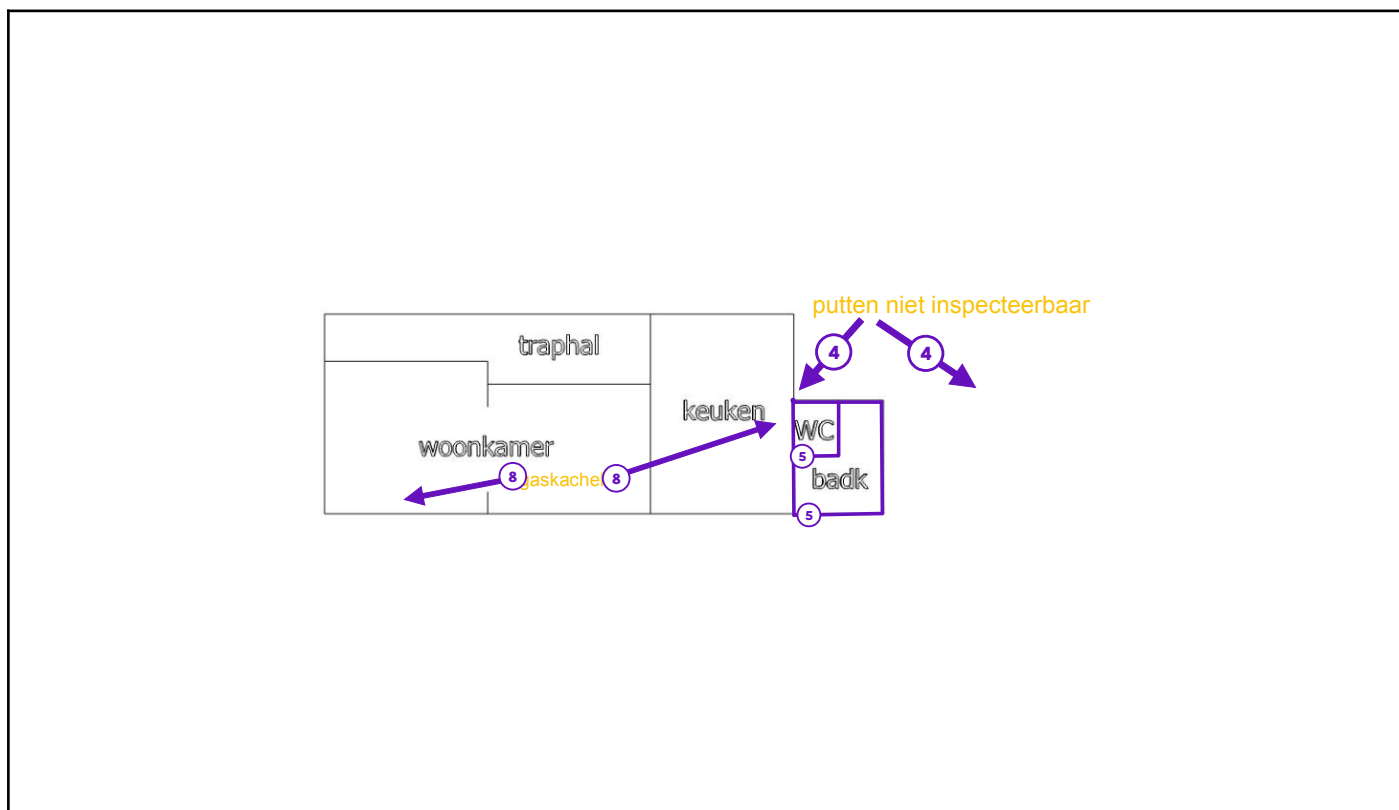
Plan 1.11: gelijkvloers

Beschrijving	Type	Actie
4. putten niet inspecteerbaar	Beperking	-
5. tegellijm faience	Advies	-
8. gaskachel	Advies	-

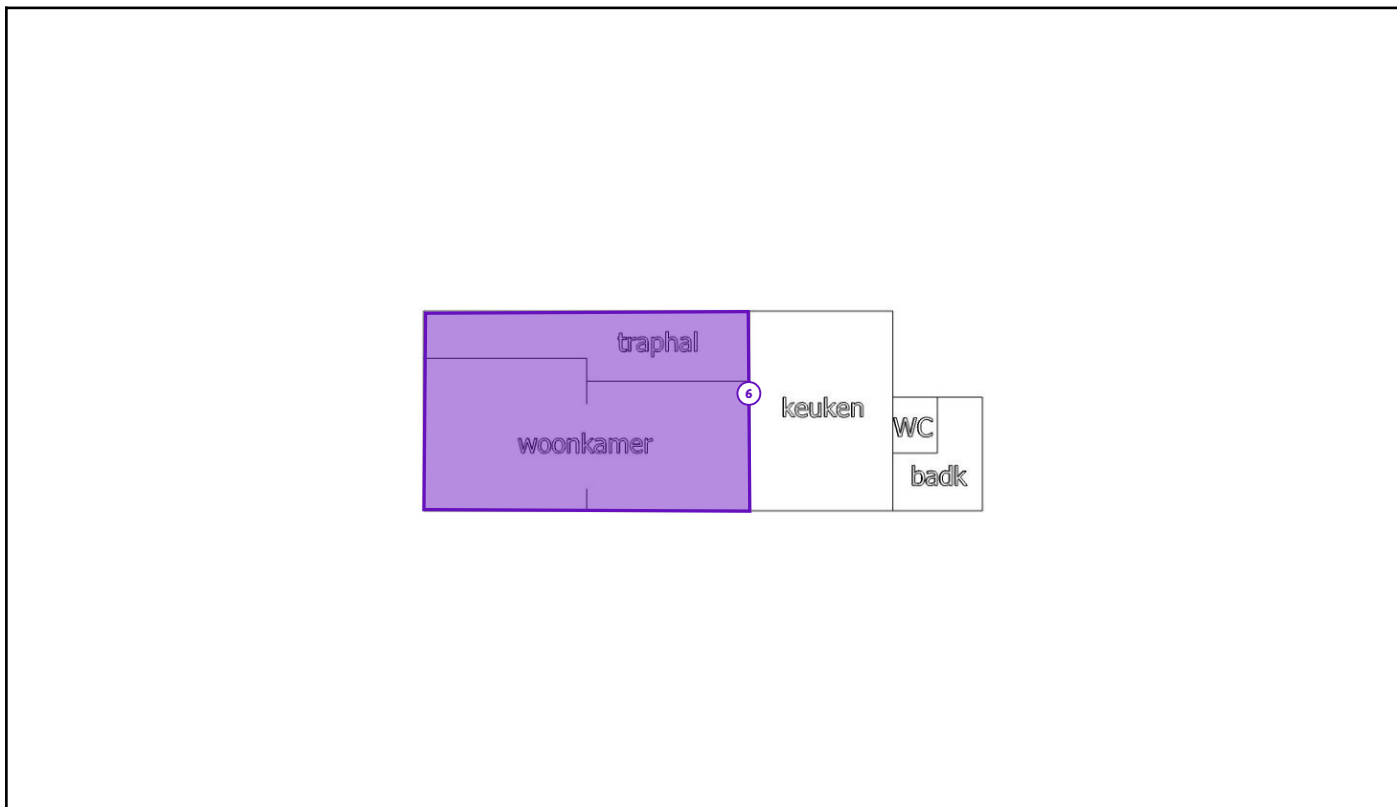
Plan 1.12: gelijkvloers

Beschrijving	Type	Actie
6. vinylvloer gelijkvloers en 1e verdiep	Advies	-

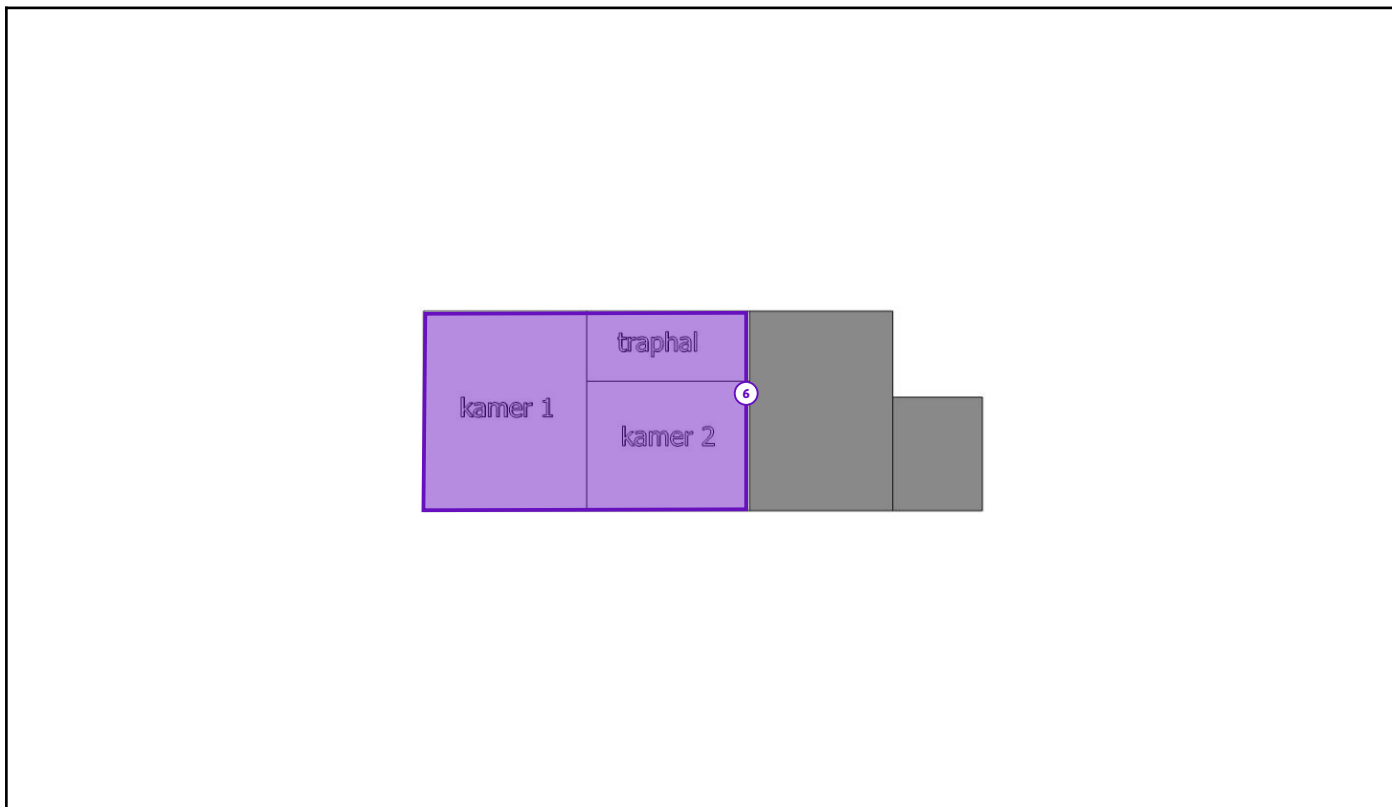
Plan 1.13: 1e verdiep

Beschrijving	Type	Actie
6. vinylvloer gelijkvloers en 1e verdiep	Advies	-
