# Asbestinventarisatetest

Koninginlaan 18, 9820 Merelbeke

Attestnummer : 20231022-000246.000

Uitgegeven op : 22.10.2023

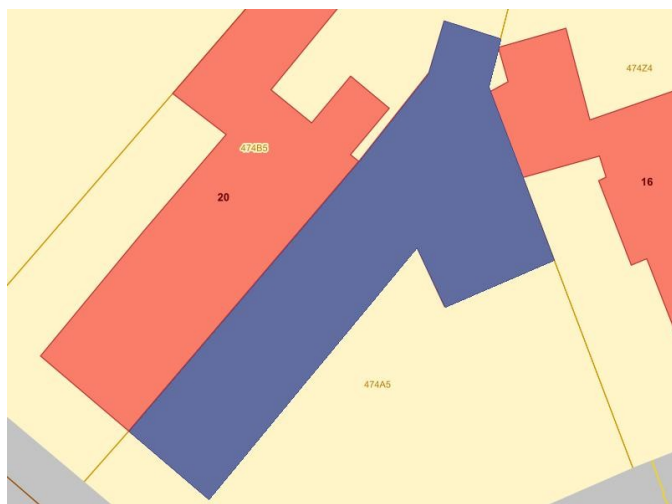
## Zone 1: Woning met garage

- 3 Asbestmaterialen**
- 0 Beperkingen
- 0 Uitsluitingen
- 0 Roerende goederen
- 0 Puin, steenslag, (water)bodem
- 0 Adviezen
- 1 Geen asbest**
