# Asbestinventarisatetest

Burgemeester Jos. Chalmetlaan 15, 9060 Zelzate

Attestnummer : 20241217-000500.000

Uitgegeven op : 17.12.2024

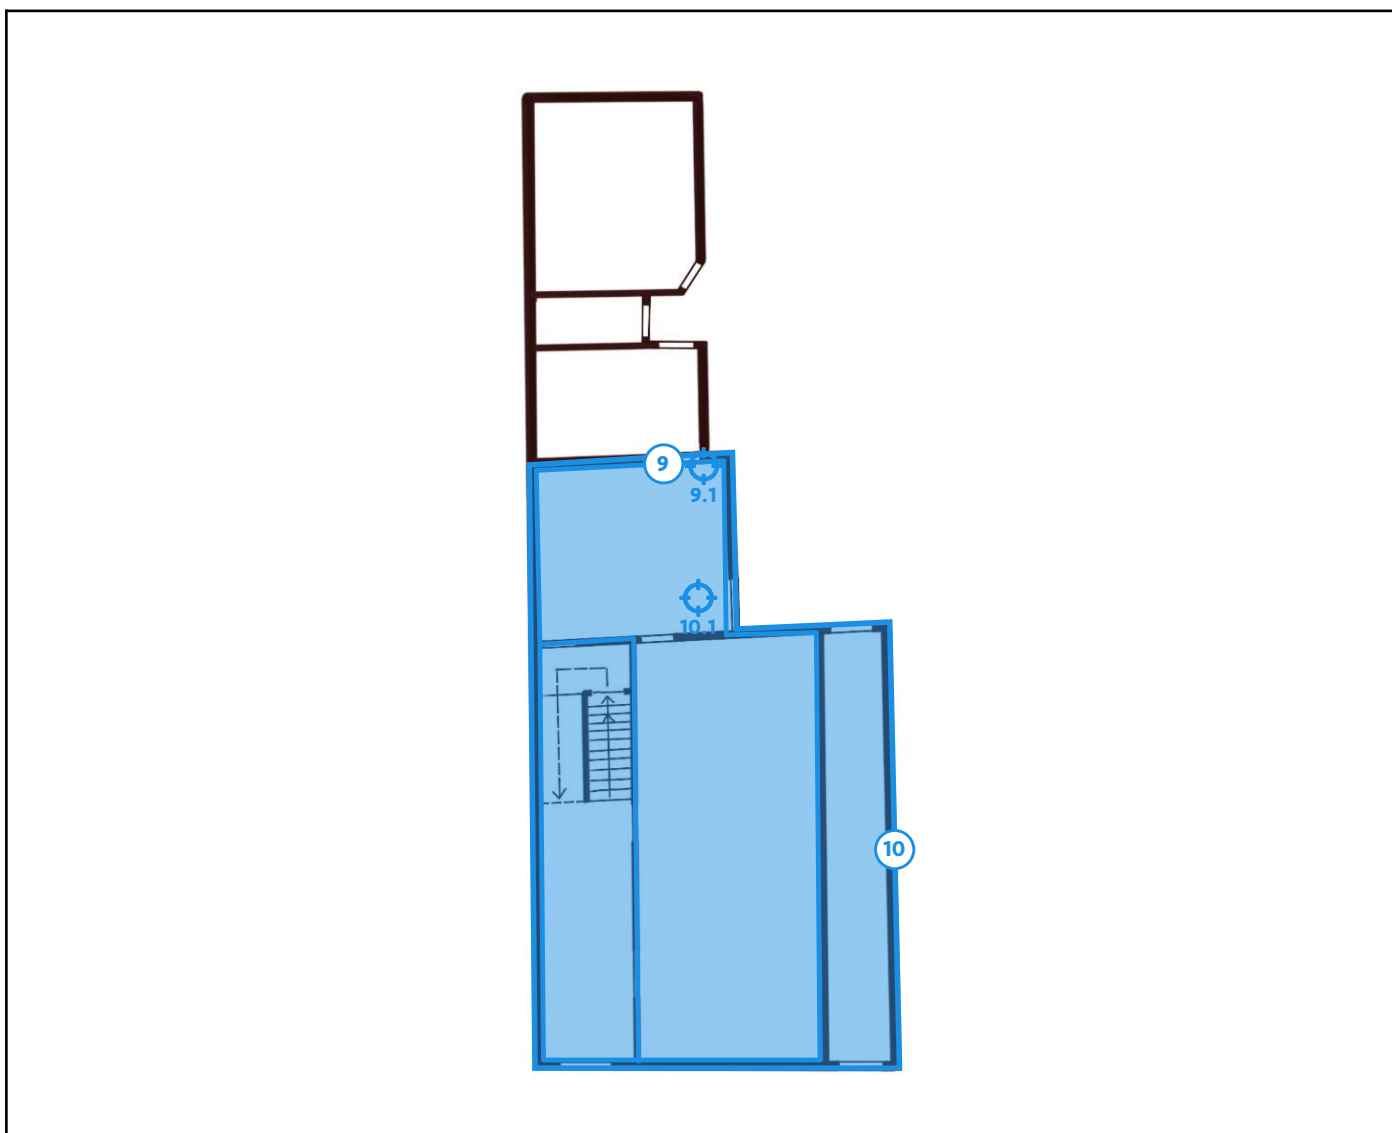
## Plan 1.3: gelijkvloers pleisterwerk

Beschrijving	Type	Actie
9. Pleisterwerk wanden	Geen asbest	-
9.1 Code: MM03	Mengmonster	-
10. Pleisterwerk plafond	Geen asbest	-
10.1 Code: MM04	Mengmonster	-

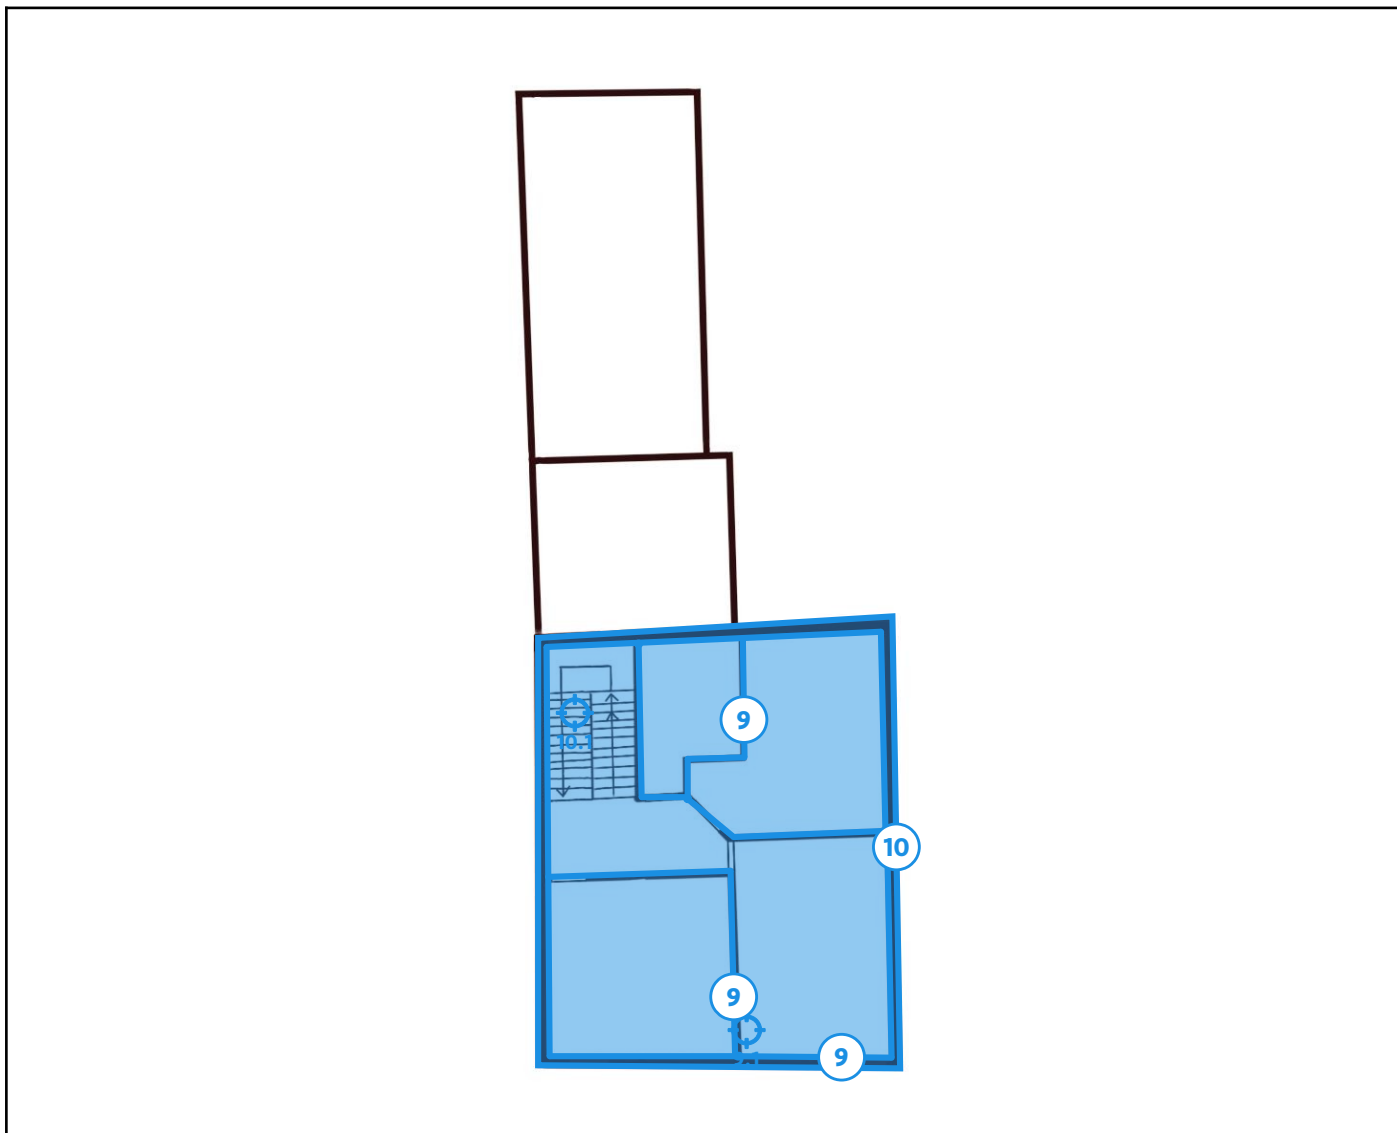
## Plan 1.5: 1e verdieping pleisterwerk

Beschrijving	Type	Actie
9. Pleisterwerk wanden	Geen asbest	-
9.1 Code: MM03	Mengmonster	-
10. Pleisterwerk plafond	Geen asbest	-
10.1 Code: MM04	Mengmonster	-

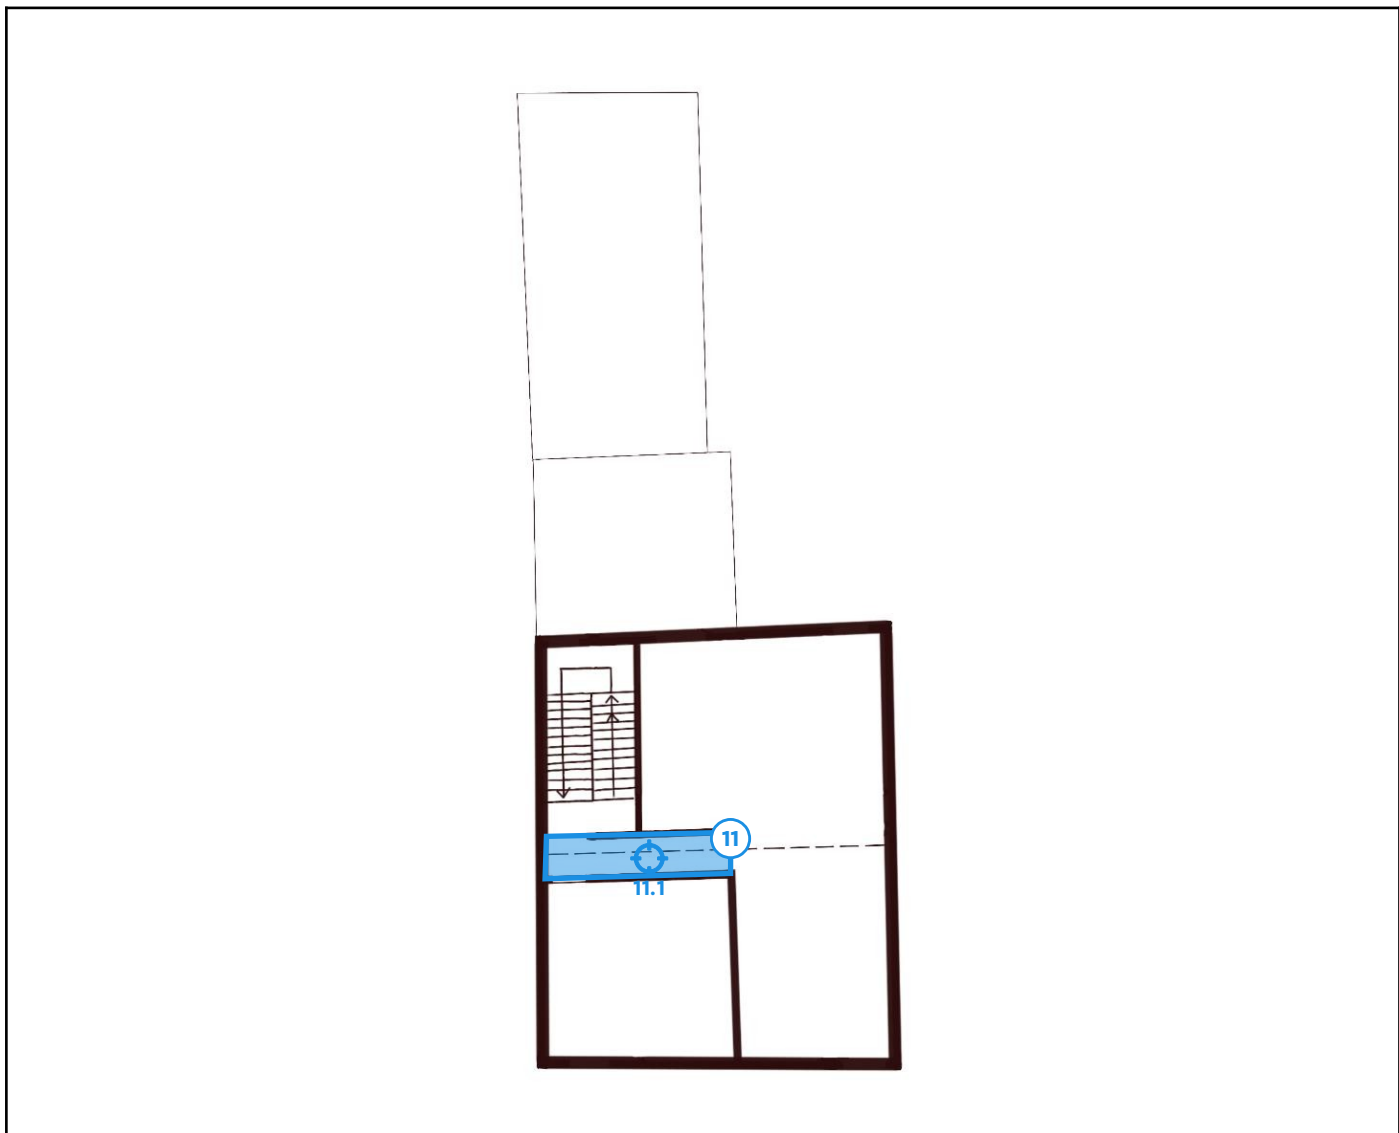
## Plan 1.6: 2e verdieping

Beschrijving	Type	Actie
11. Vinyl C	Geen asbest	-
11.1 Code: MM08	Puntmonster	-

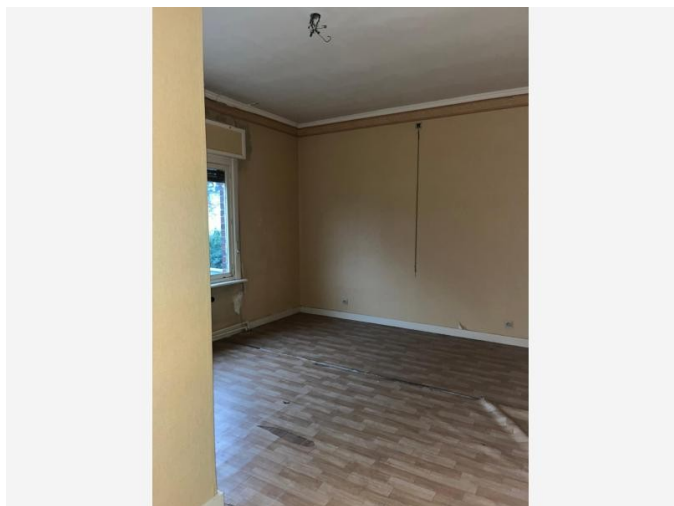
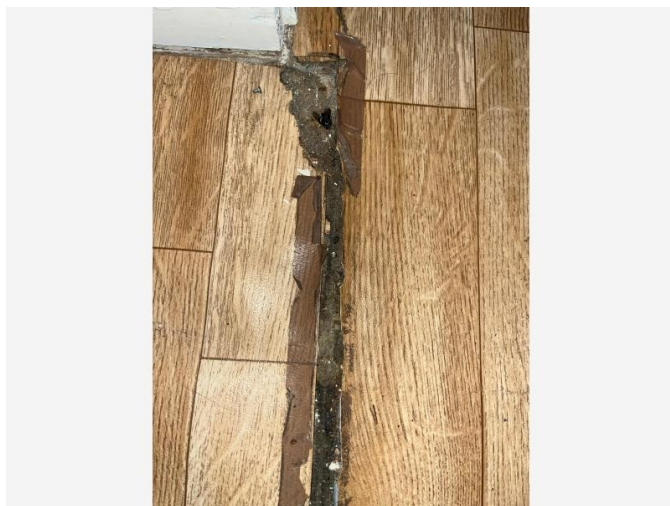
Identificatiemethode	Redelijk vermoeden
Primaire drager	Binnenwand
(Asbest)materiaal	In-situ afwerkingslagen - Lijm laag
Bindmiddel	Lijm
Gebondenheid bindmiddel	Hecht

Geen asbest

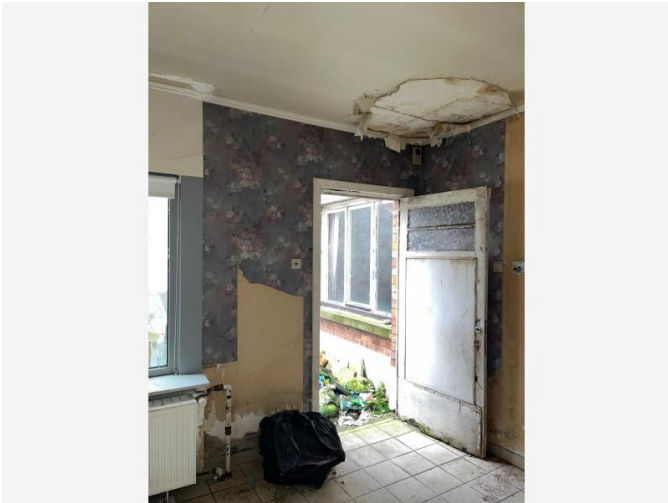
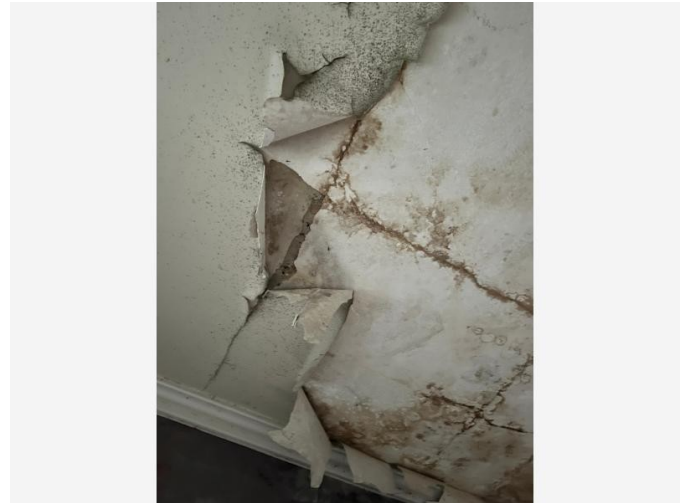
Beschrijving	Pleisterwerk wanden
Omgeving	Binnen
Primaire drager	Binnenwand
Bindmiddel van materiaal	Gips - kalk
Gebondenheid op basis van bindmiddel	Niet-hechtgebonden
Hoeveelheid (oppervlakte - dikte - aantal)	• 300,00 m <sup>2</sup> - 0,50 cm - 1 stuk
Totaal volume	1,50 m <sup>3</sup>
Identificatiemethode	Vaststelling met monsternamen
Destructieve handeling voor identificatie	Nee
Opmerking	De meeste wanden in het hoofdgebouw zijn bepleisterd onder het behangpapier. Aan de hand van mengmonsters blijkt het pleisterwerk niet asbesthoudend te zijn. De aangegeven hoeveelheid is een benadering van het aanwezige pleisterwerk.

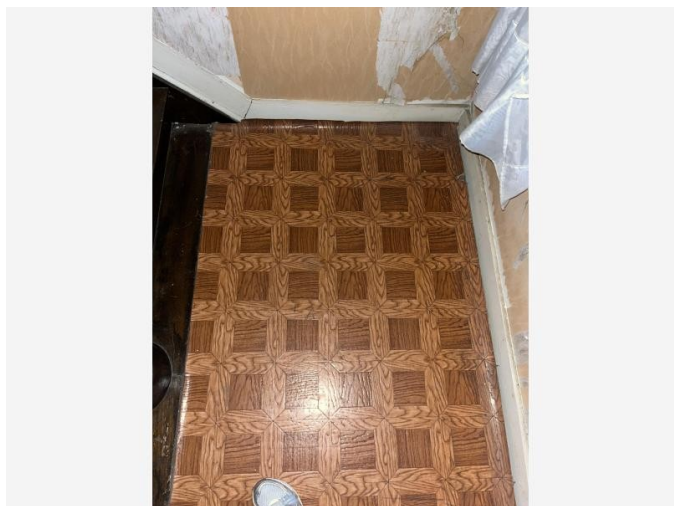
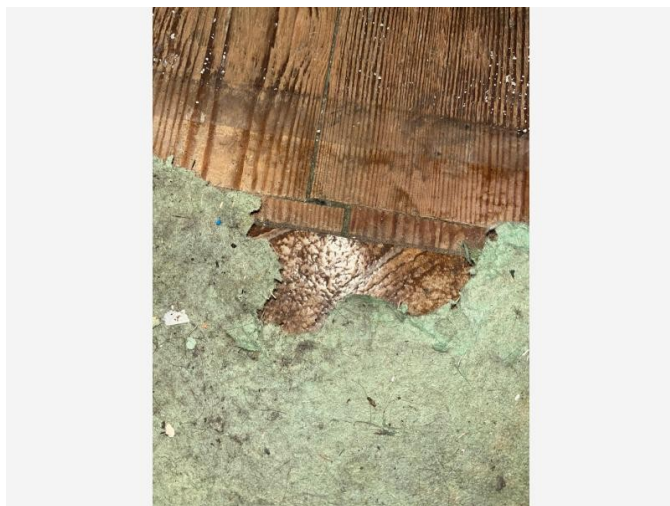
<b>Beschrijving</b>	Vinyl C
<b>Omgeving</b>	Binnen
<b>Primaire drager</b>	Vloer
<b>Bindmiddel van materiaal</b>	Karton - papier - viltachtig
<b>Gebondenheid op basis van bindmiddel</b>	Niet-hechtgebonden
<b>Hoeveelheid (oppervlakte - aantal)</b>	• 3,00 m <sup>2</sup> - 1 stuk
<b>Totale oppervlakte</b>	3,00 m <sup>2</sup>
<b>Identificatiemethode</b>	Vaststelling met monstername
<b>Destructieve handeling voor identificatie</b>	Nee
