Asbestinventarisatetest

Kluzendorpstraat 96, 9940 Evergem

Attestnummer : 20241128-000059.000

Uitgegeven op : 28.11.2024

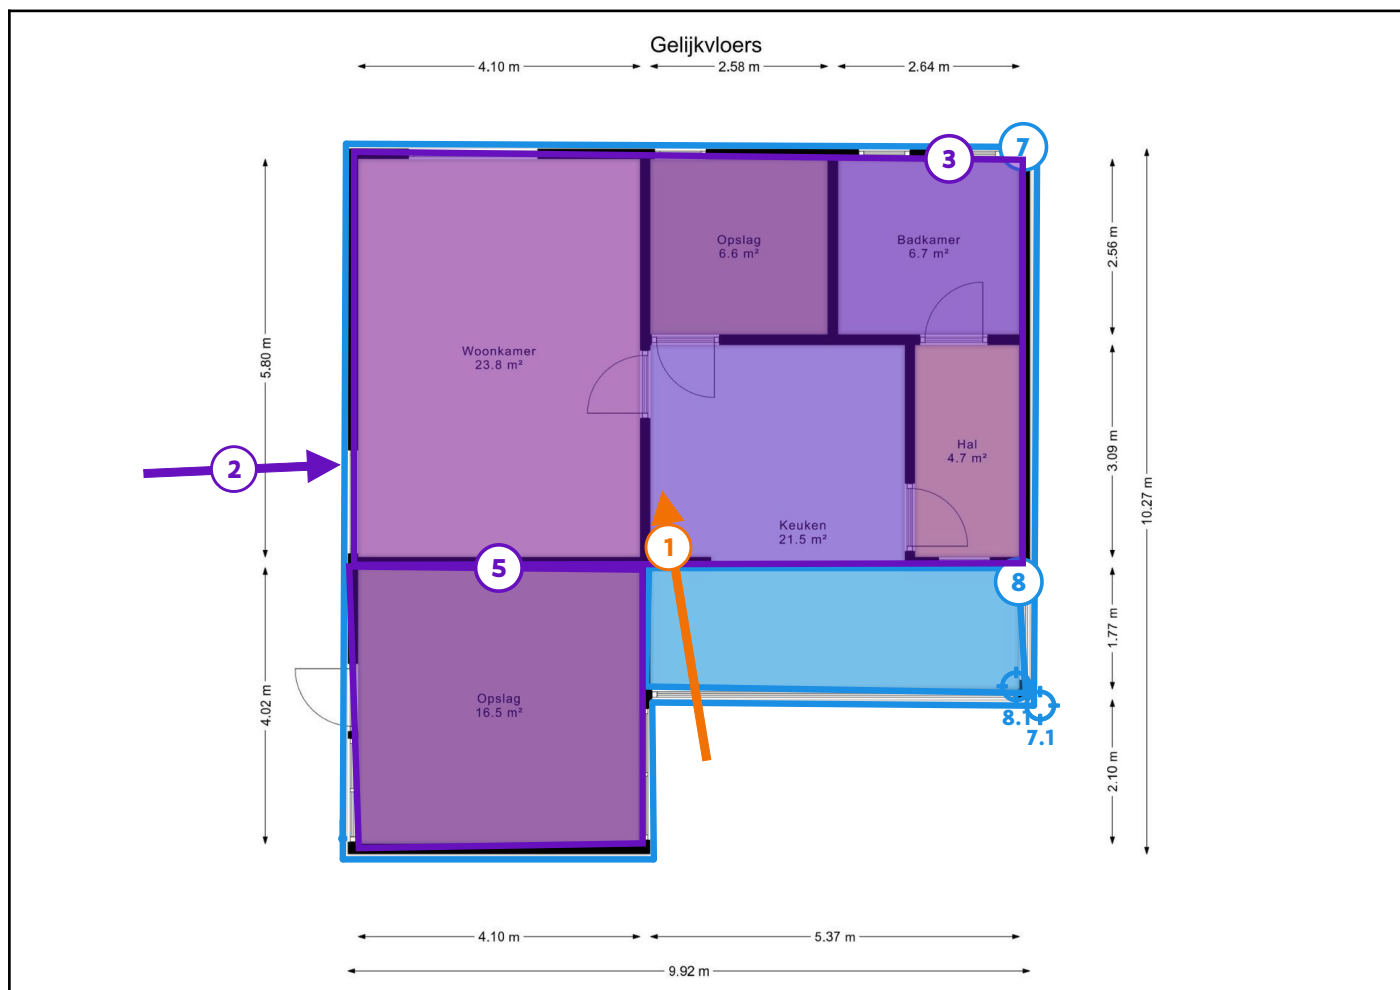
Plan 1.1: Plan gelijkvloers

Beschrijving	Type	Actie
1. Rookgaskanaal hellend dak - afgesloten van binnen	Asbestmateriaal	Verwijderen
2. Schoorsteen rookgaskanaal - beoordeling	Beperking	-
3. Onderdak blauwdoek hellen dak	Advies	-
5. Onderdak doek opslagruimte	Advies	-
7. Crepi gevel	Geen asbest	-
7.1 Code: MM02	Puntmonster	-
8. Roofing platdak - staalname	Geen asbest	-

8.1 Code: MM03	Puntmonster	-
----------------	-------------	---

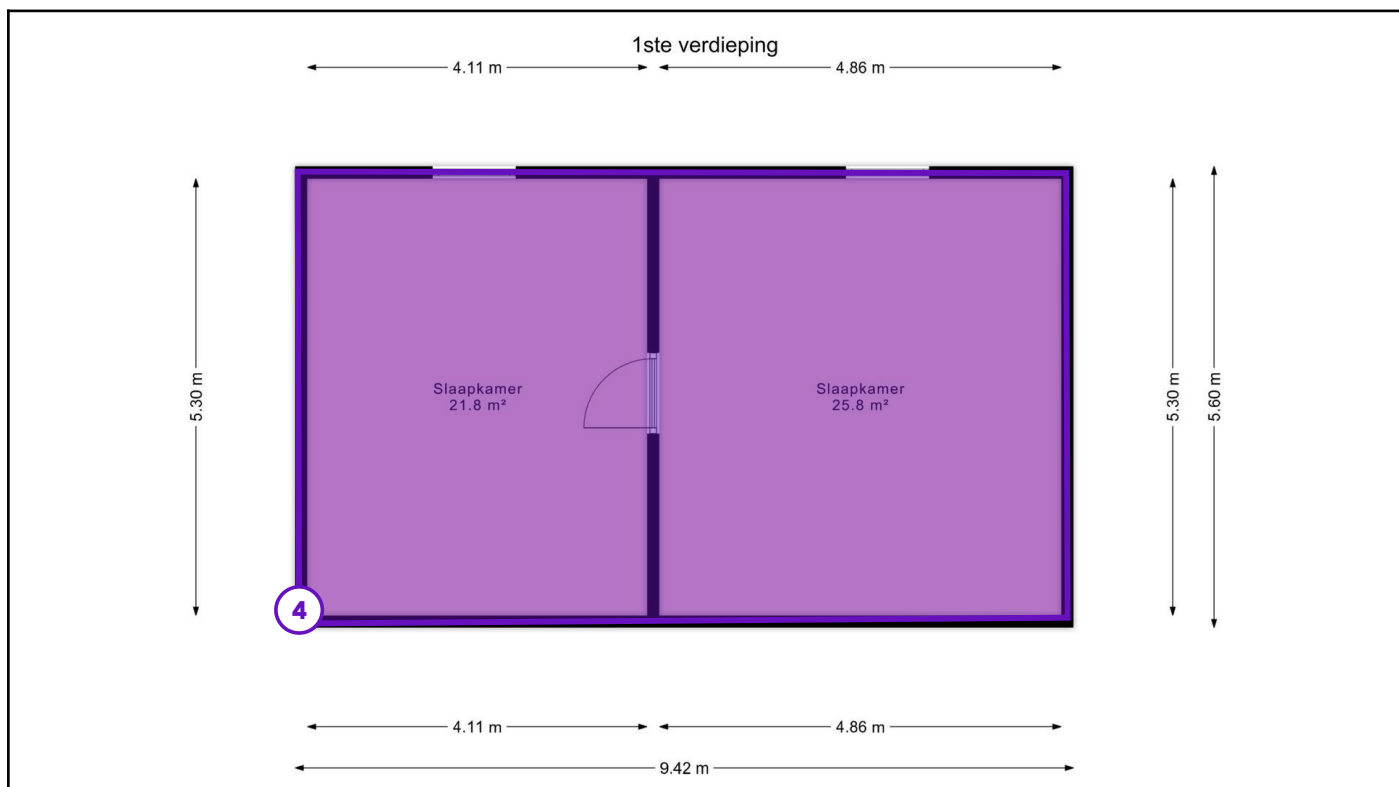
Plan 1.2: Plan 1ste verdieping

Beschrijving	Type	Actie
4. afwerking plafond en muur ander materiaal	Advies	-

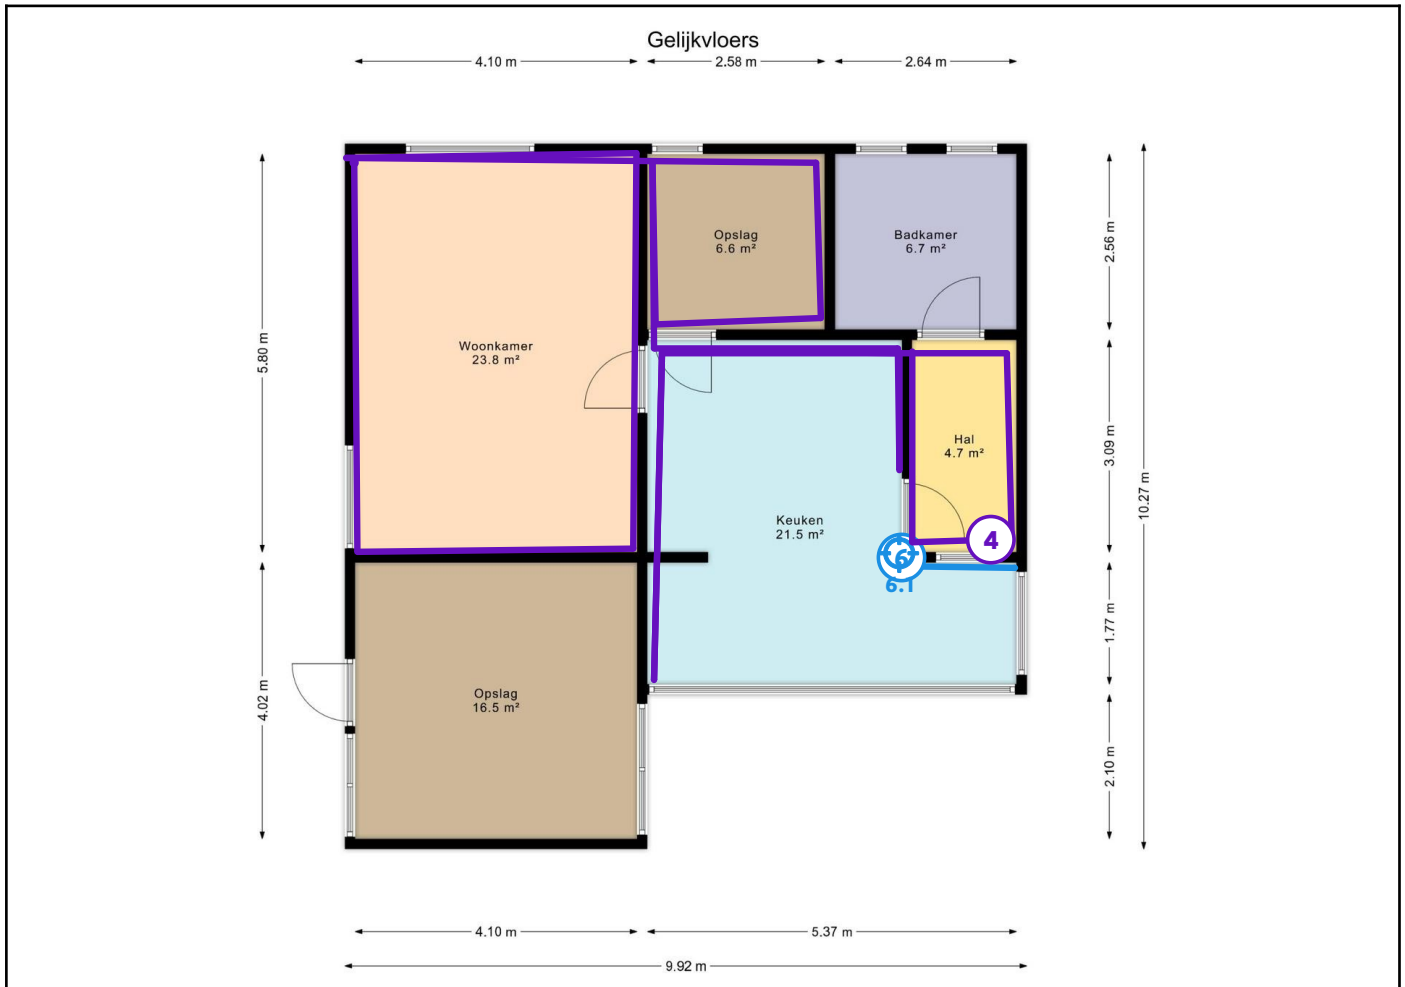
Plan 1.3: Plan gelijkvloers Muur

Beschrijving	Type	Actie
4. afwerking plafond en muur ander materiaal	Advies	-
6. Pleisterwerk Muur	Geen asbest	-
6.1 Code: MM01	Mengmonster	-

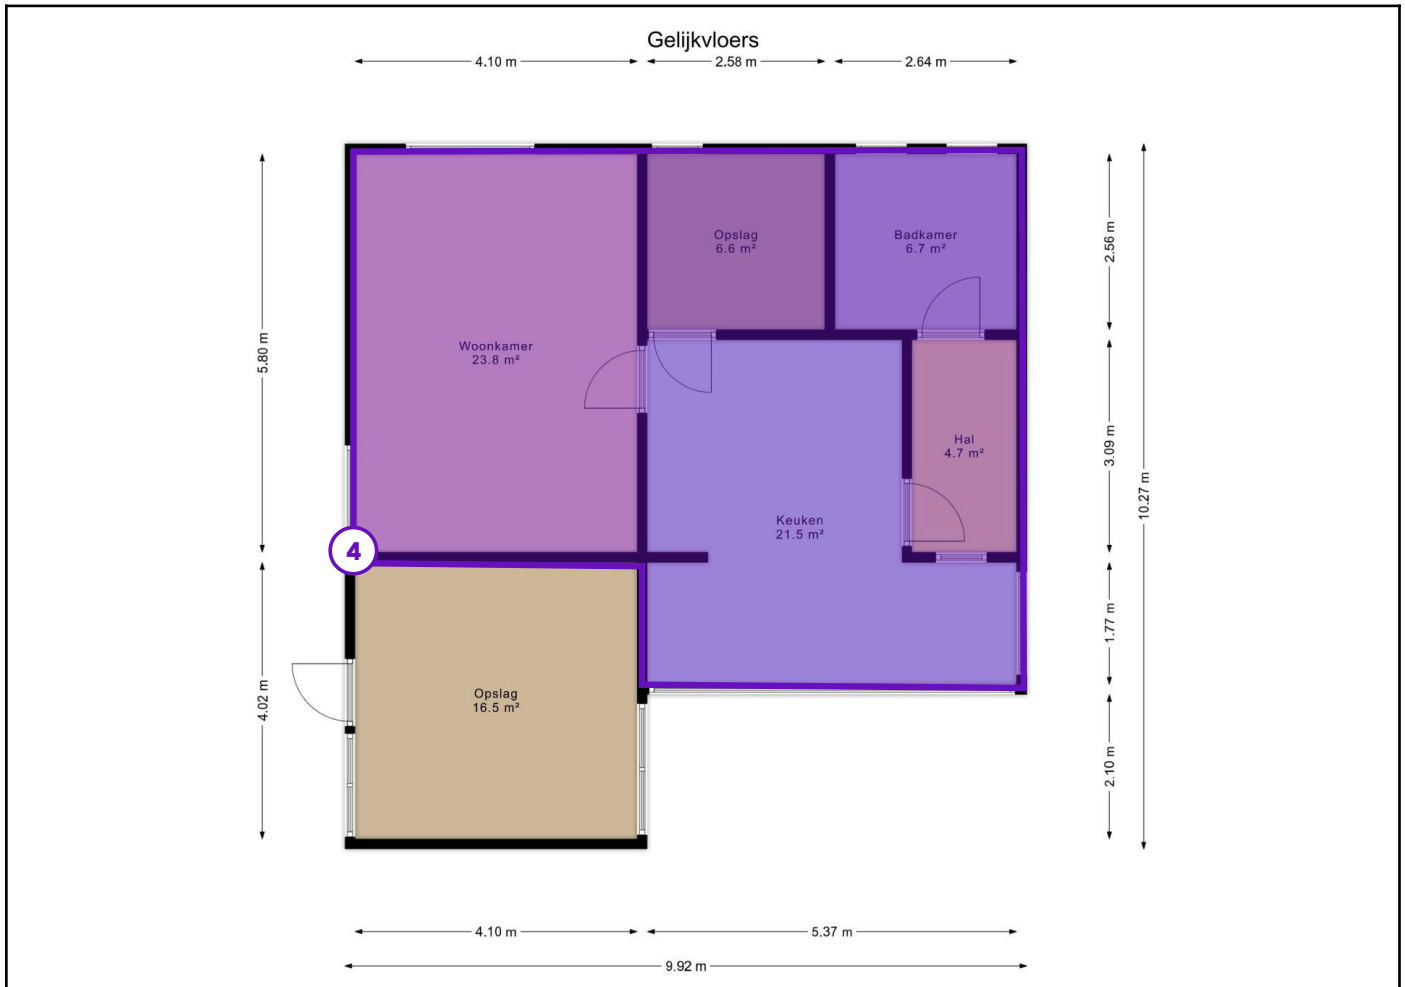
Plan 1.4: Plan gelijkvloers Plafond

Beschrijving	Type	Actie
4. afwerking plafond en muur ander materiaal	Advies	-
