Asbestinventarisatetest

Diksmuidestraat 67, 9000 Gent

Attestnummer : 20241219-000502.000

Uitgegeven op : 19.12.2024

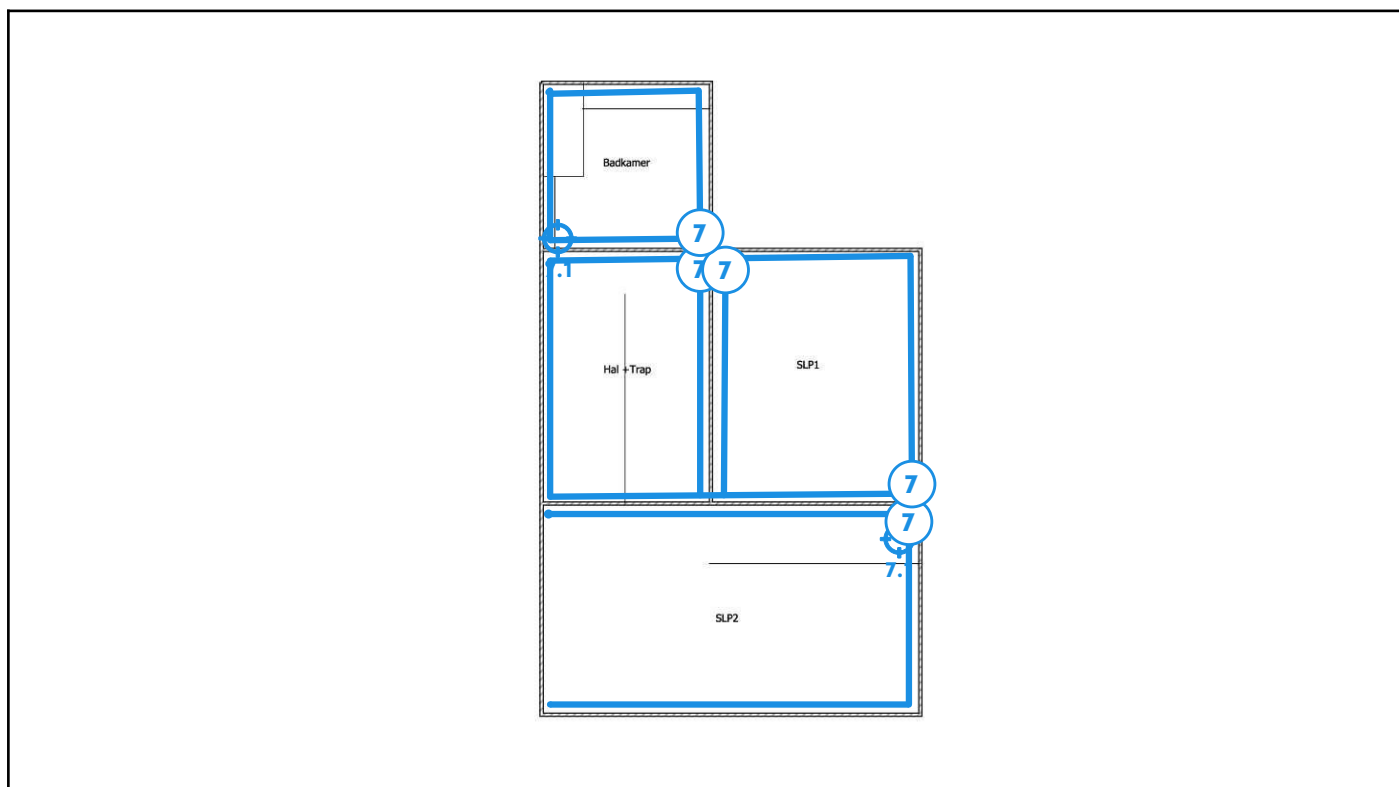
Plan 1.1: Verdiep 2 pleister wanden

Beschrijving	Type	Actie
7. Pleister wanden	Geen asbest	-
7.1 Code: MM01	Mengmonster	-

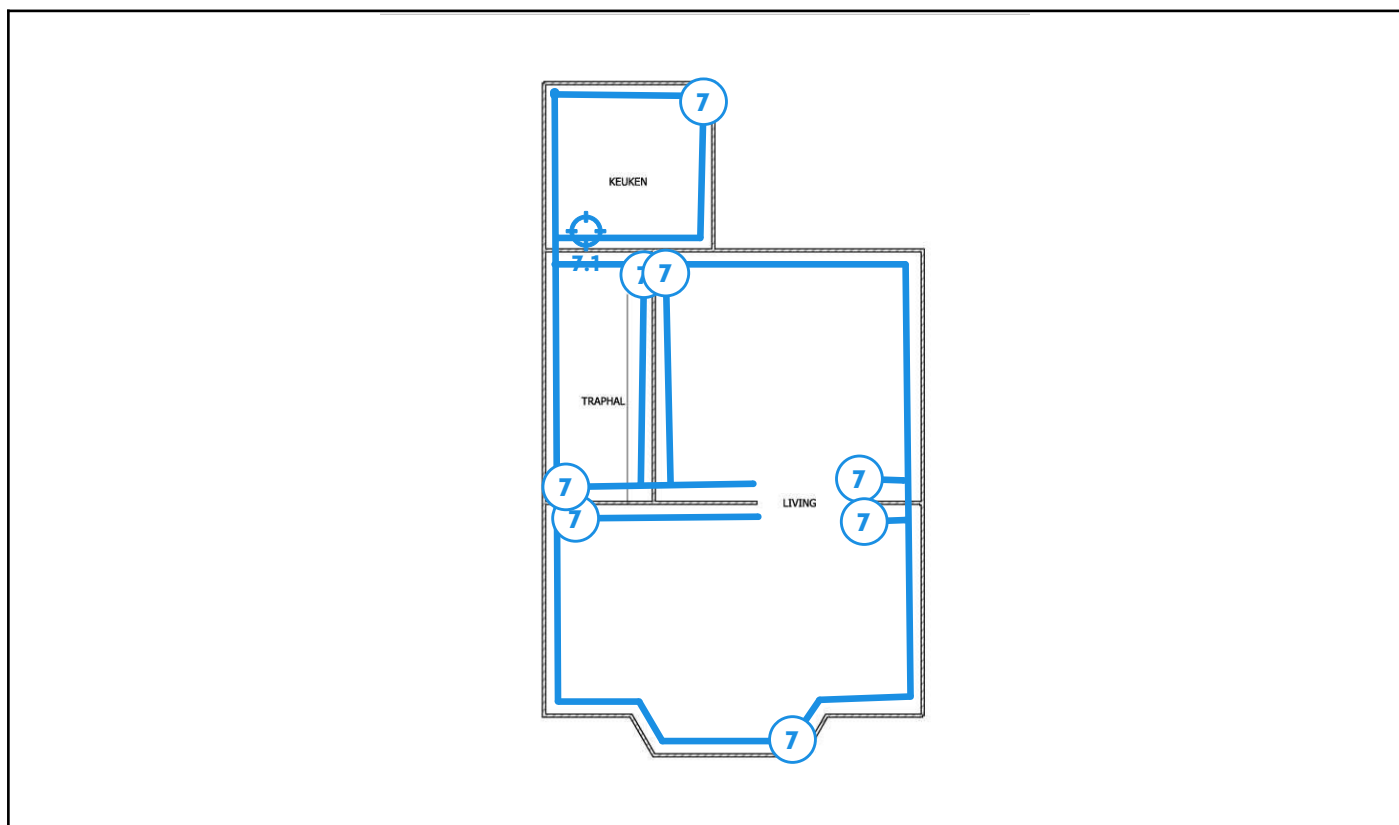
Plan 1.2: Verdiep 1 Pleister muren

Beschrijving	Type	Actie
7. Pleister wanden	Geen asbest	-
7.1 Code: MM01	Mengmonster	-

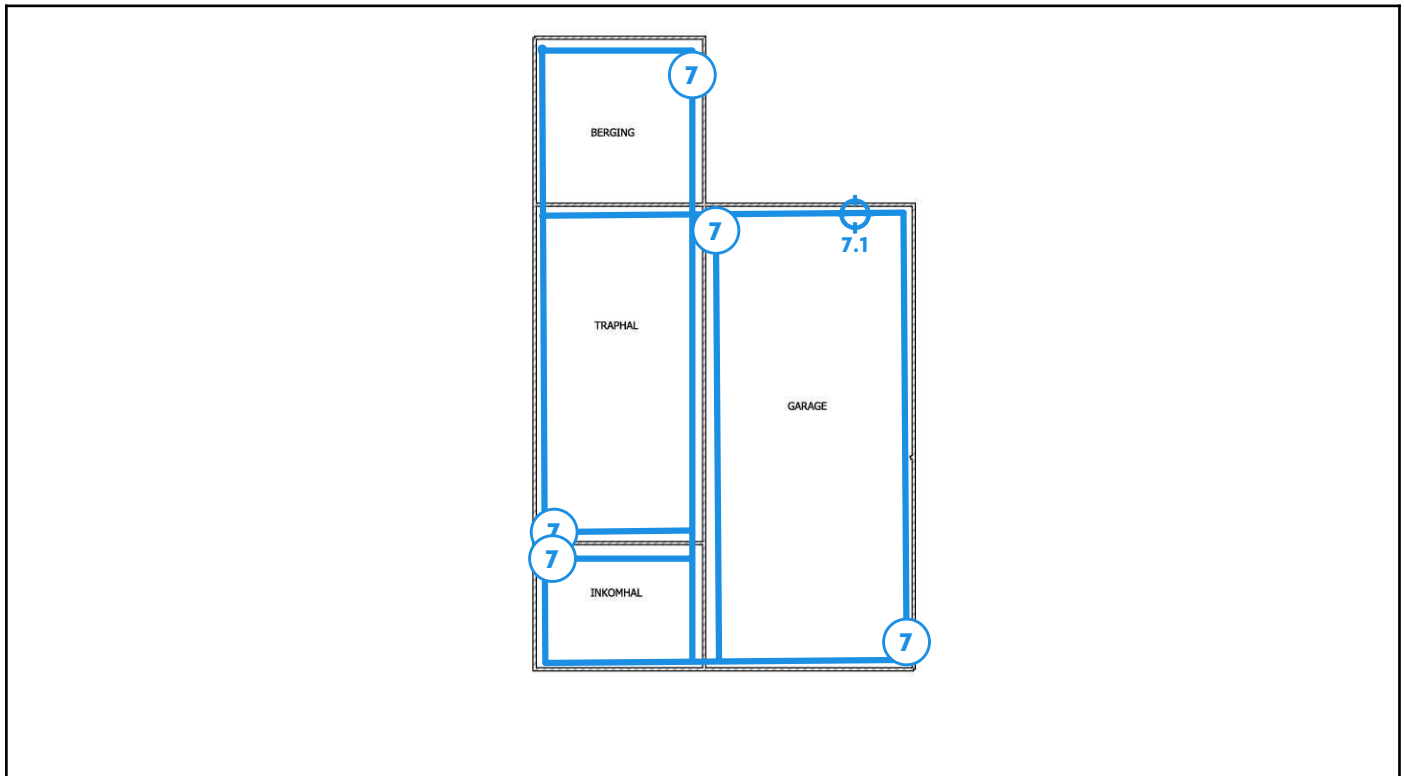
Plan 1.3: Verdiep 0 Pleister Muren

Beschrijving	Type	Actie
7. Pleister wanden	Geen asbest	-
7.1 Code: MM01	Mengmonster	-

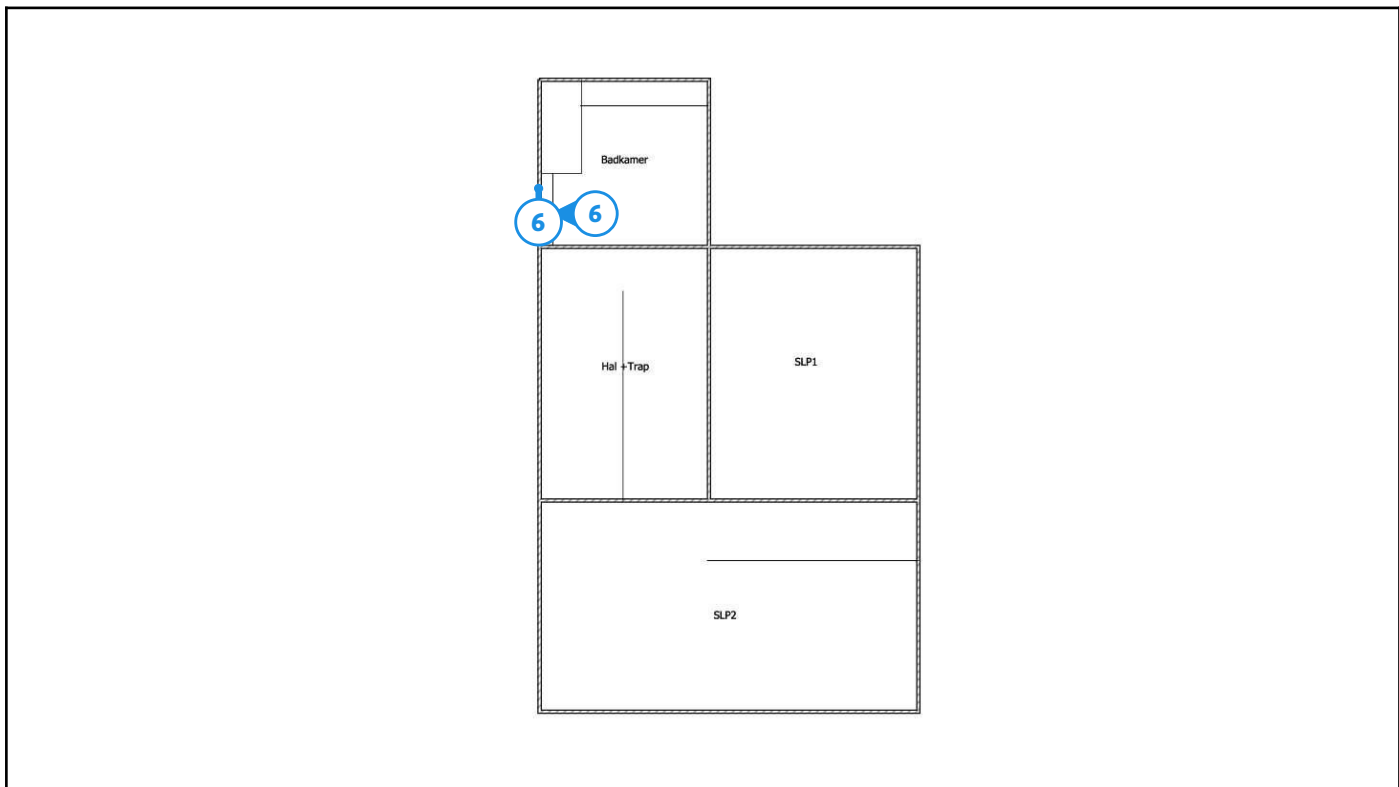
Plan 1.4: Verdiep 2 Bitumen plaat

Beschrijving	Type	Actie
6. Bitumen plaat	Geen asbest	-

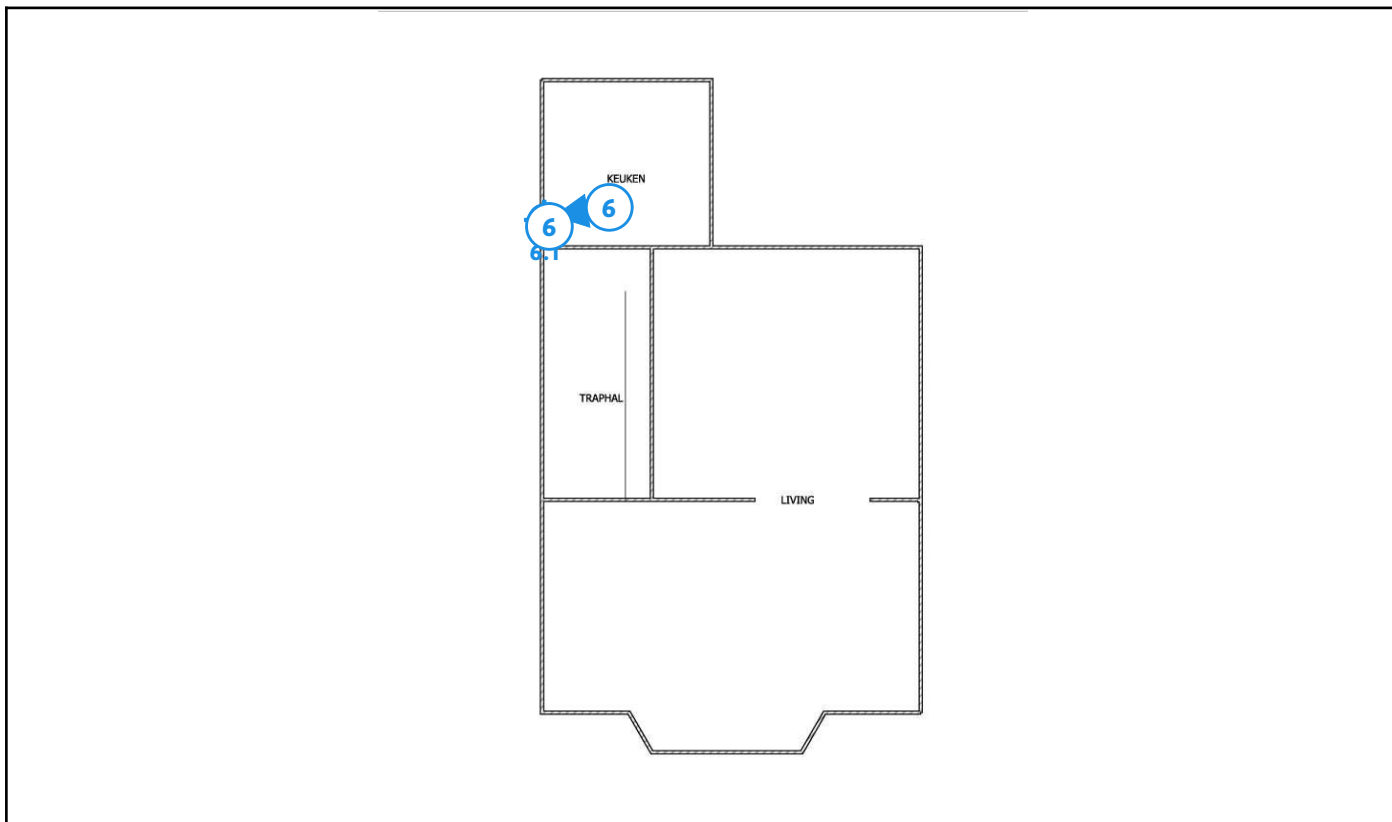
Plan 1.5: Verdiep 1 Bitumen plaat

Beschrijving	Type	Actie
6. Bitumen plaat	Geen asbest	-
6.1 Code: MM02	Puntmonster	-
