# Asbestinventarisatetest

Spekkestraat 33, 2500 Lier

Attestnummer : 20241003-000360.000

Uitgegeven op : 03.10.2024

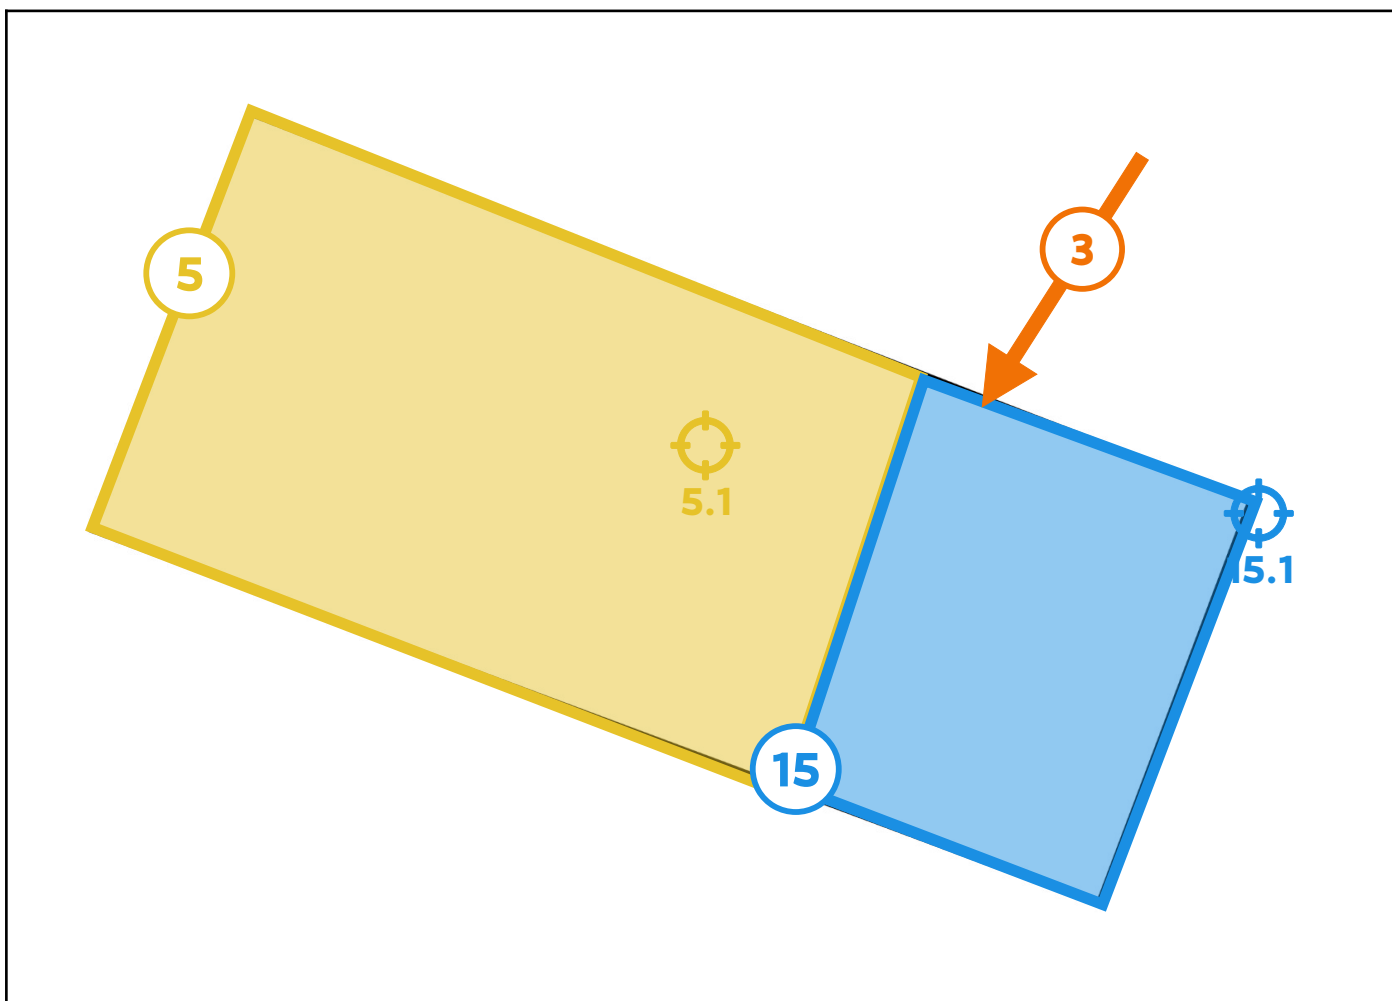
## Plan 1.1: Hoofdgebouw plan

Beschrijving	Type	Actie
3. Rookgaskanaal achterbouw	Asbestmateriaal	Verwijderen
5. Onderdak	Asbestmateriaal	Zorgvuldig beheren
5.1 Code: 3	Puntmonster	-
15. Roofing achterbouw	Geen asbest	-
15.1 Code: 5	Puntmonster	-

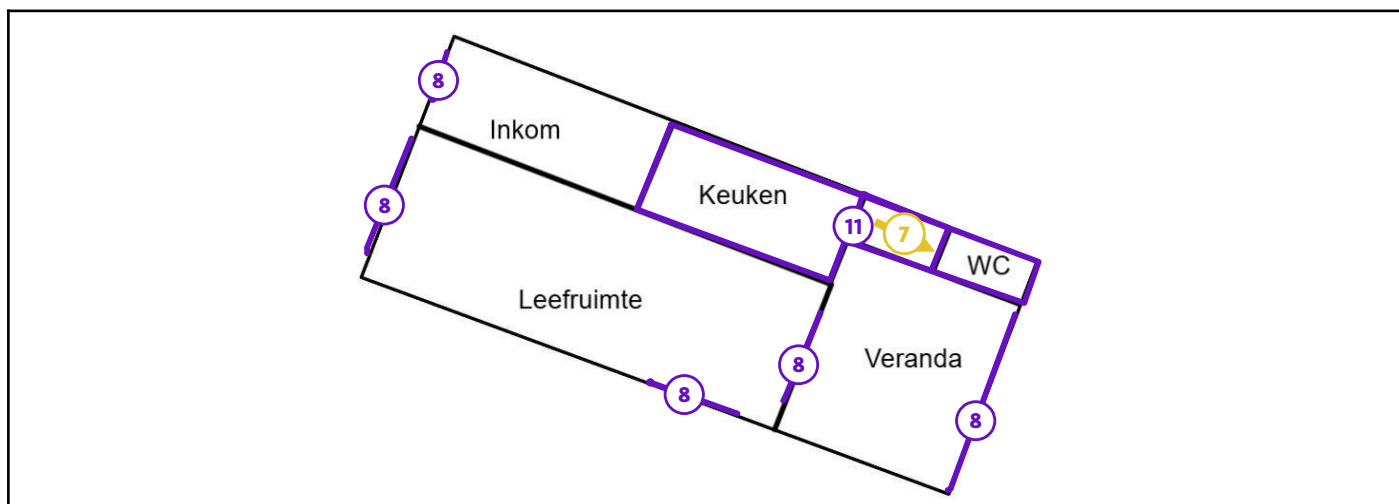
## Plan 1.2: Gelijkvloers

Beschrijving	Type	Actie
7. Bakeliet toepassing	Asbestmateriaal	Zorgvuldig beheren
8. Mastiek	Advies	-
11. Tegelvanden	Advies	-

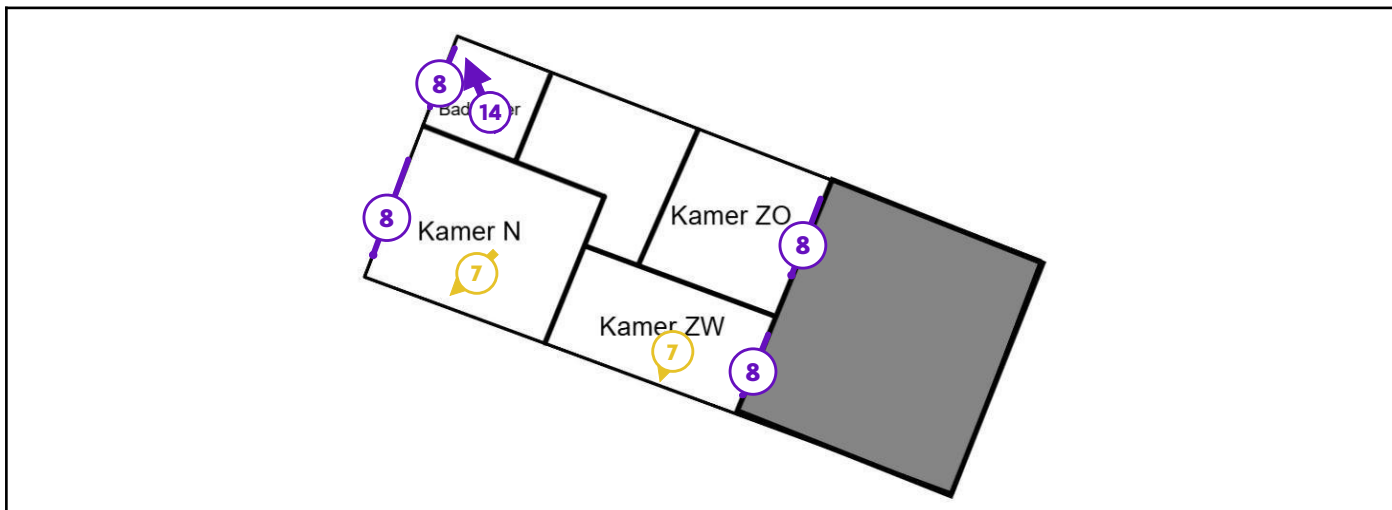
## Plan 1.3: Verdieping

Beschrijving	Type	Actie
7. Bakeliet toepassing	Asbestmateriaal	Zorgvuldig beheren
8. Mastiek	Advies	-
14. Warmtekotel badkamer	Advies	-

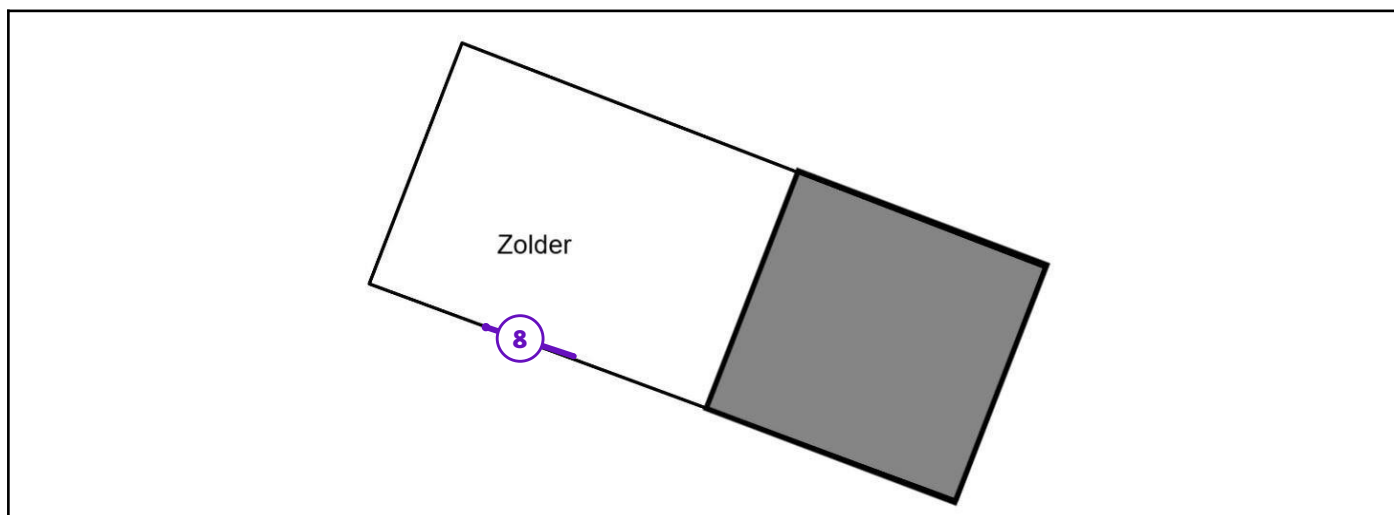
## Plan 1.4: Zolder

Beschrijving	Type	Actie
8. Mastiek	Advies	-

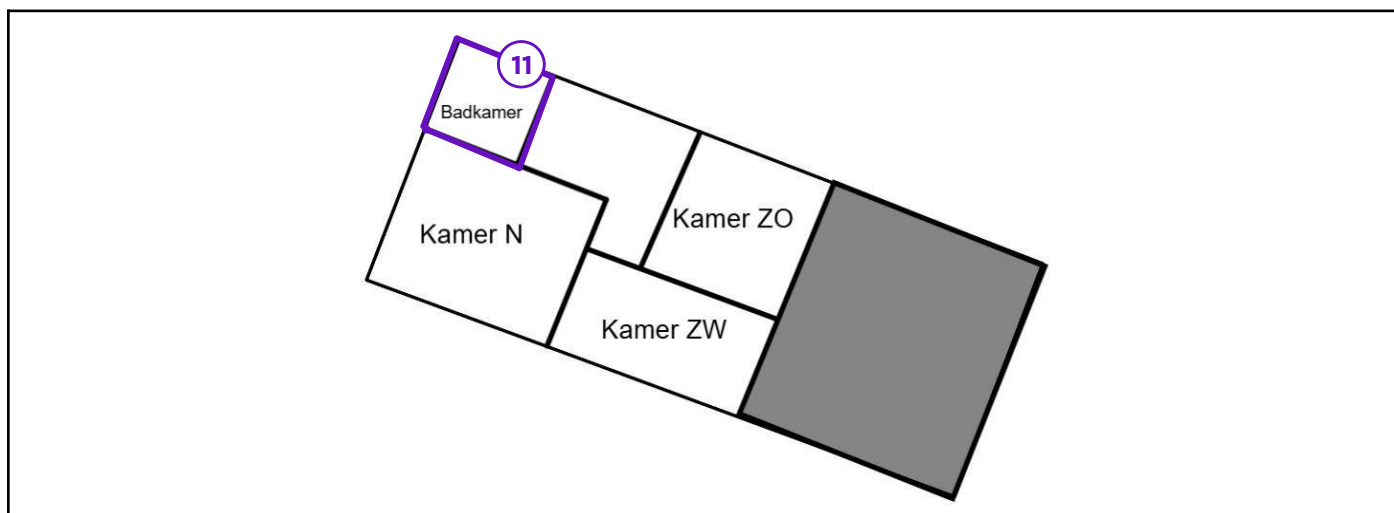
## Plan 1.9: Verdieping

Beschrijving	Type	Actie
11. Tegelwanden	Advies	-

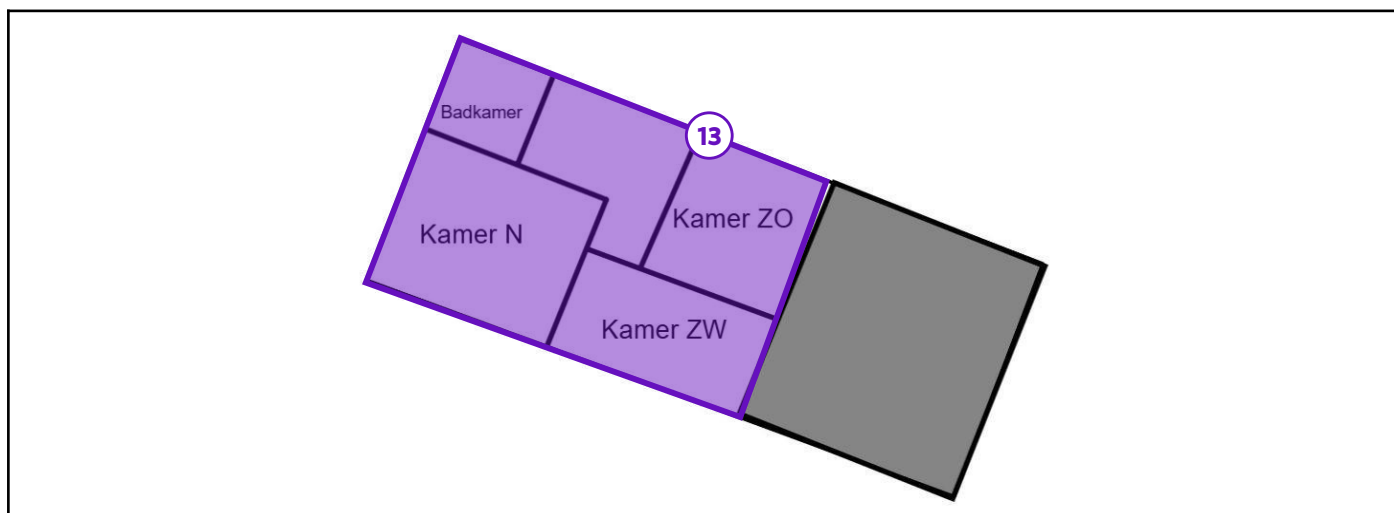
## Plan 1.11: Verdieping

Beschrijving	Type	Actie
13. Vloerzeilen verdieping	Advies	-

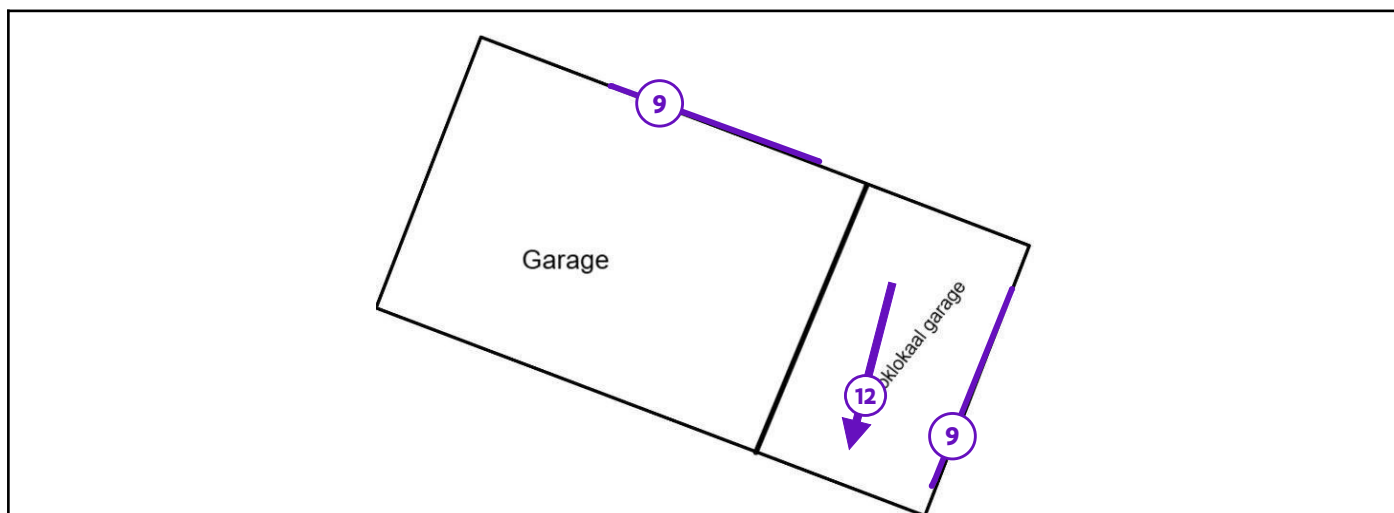
## Plan 2.1: Garage

Beschrijving	Type	Actie
9. Stopverf garage	Advies	-
12. Mazoutketel	Advies	-

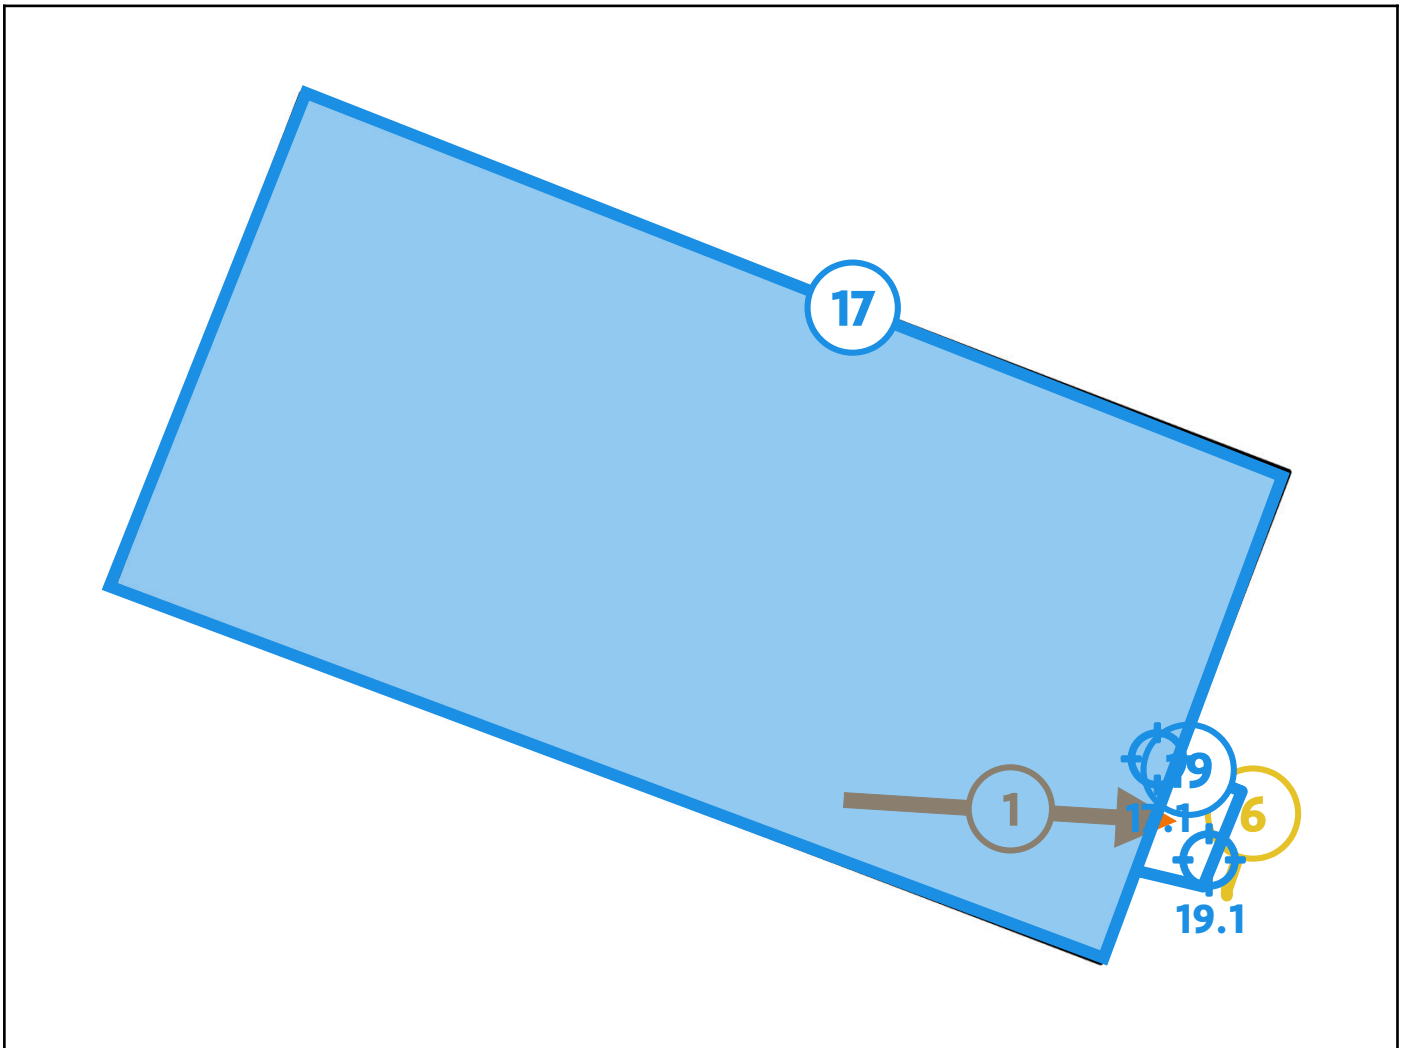
## Plan 2.2: Garage plan

Beschrijving	Type	Actie
1. Rookgaskanaal garage	Asbestmateriaal	Verwijderen
6. Roetluikjes	Asbestmateriaal	Zorgvuldig beheren
17. Roofing garage	Geen asbest	-
17.1 Code: 6	Puntmonster	-
19. Cementlaag rookgaskanaal	Geen asbest	-
19.1 Code: 4	Puntmonster	-

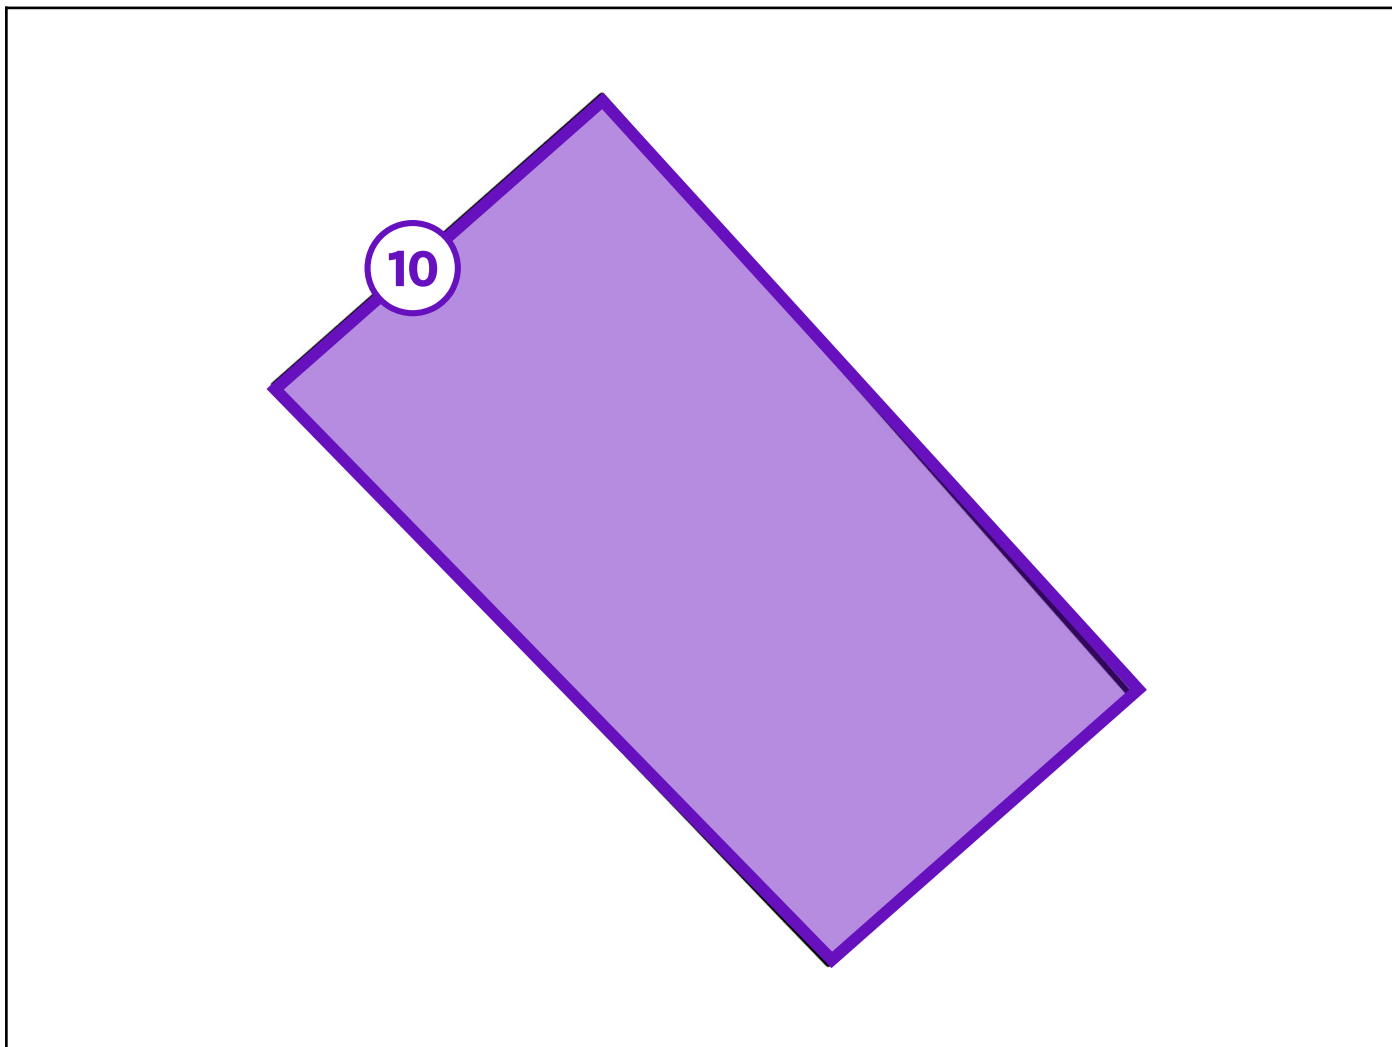
## Plan 3.1: Duivenhok plan

Beschrijving	Type	Actie
10. Duivenhok	Advies	-

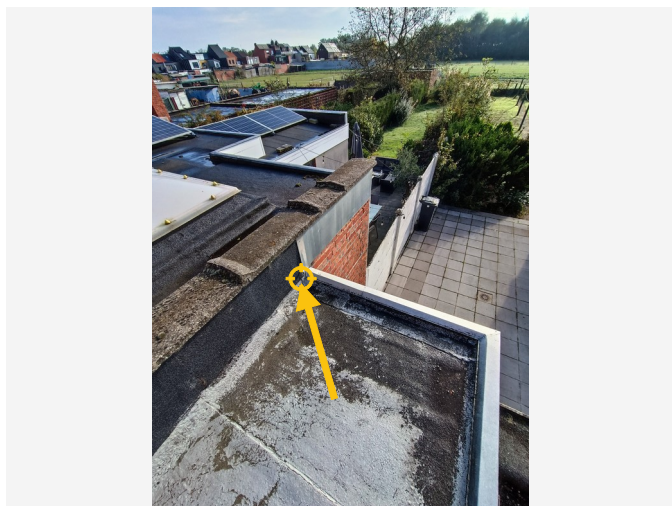
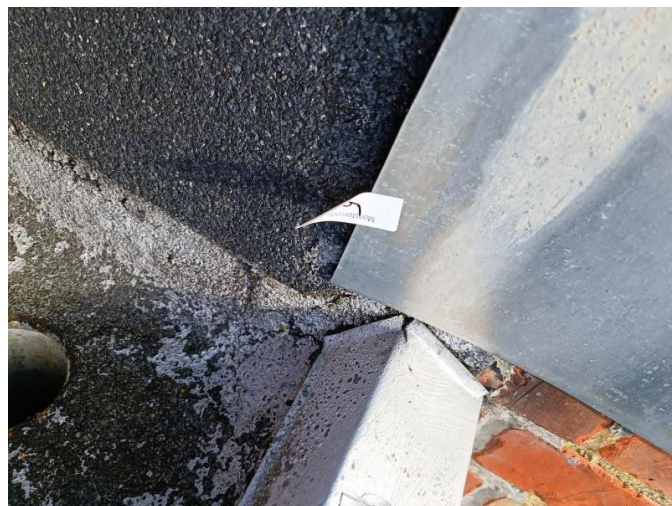
## Fiche 15: Roofing achterbouw

Geen asbest

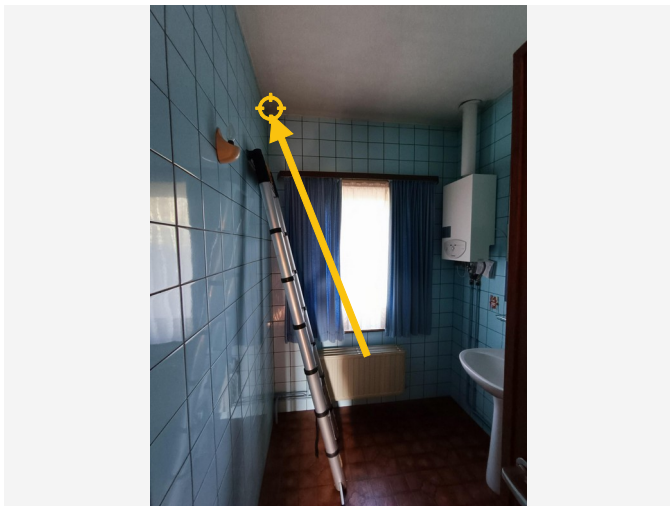
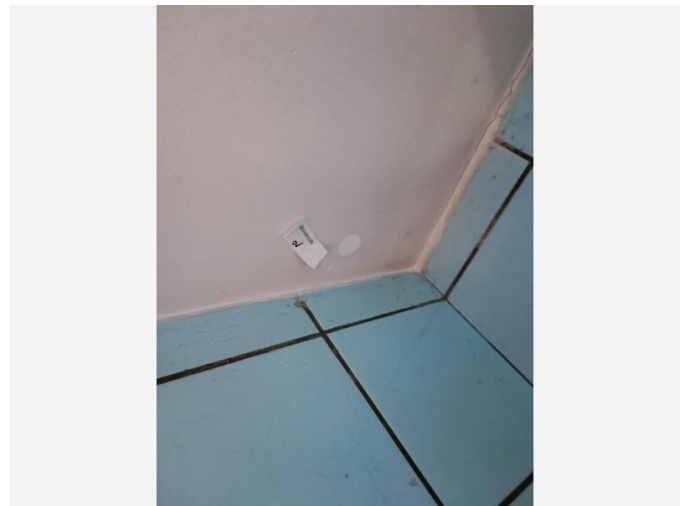
# Fiche 16: Pleisterwerk plafond

Geen asbest

Beschrijving	Pleisterwerk plafond
Omgeving	Binnen
Primaire drager	Plafond
Bindmiddel van materiaal	Gips - kalk
Gebondenheid op basis van bindmiddel	Niet-hechtgebonden
Hoeveelheid (oppervlakte - dikte - aantal)	• 103,46 m <sup>2</sup> - 1,50 cm - 1 stuk
Totaal volume	1,552 m <sup>3</sup>
Identificatiemethode	Vaststelling met monstername
Destructieve handeling voor identificatie	Nee
Opmerking	<p>Volgens het inspectieprotocol is een monstername van het pleisterwerk verplicht om dit te identificeren als niet-asbesthoudend.</p> <p>Locatie staalnames: individuele ruimte: Berging / natte ruimte: Badkamer / stookplaats: Badkamer / traphal: gelijkvloers.</p> <p>De vermelde oppervlaktes en volumes betreffen een beredeneerde schatting. Er worden geen rechten verleend aan deze oppervlaktes/volumes. De dikte is een schatting die voorkomt uit de monsterplaatsen en is daarom niet altijd representatief.</p>

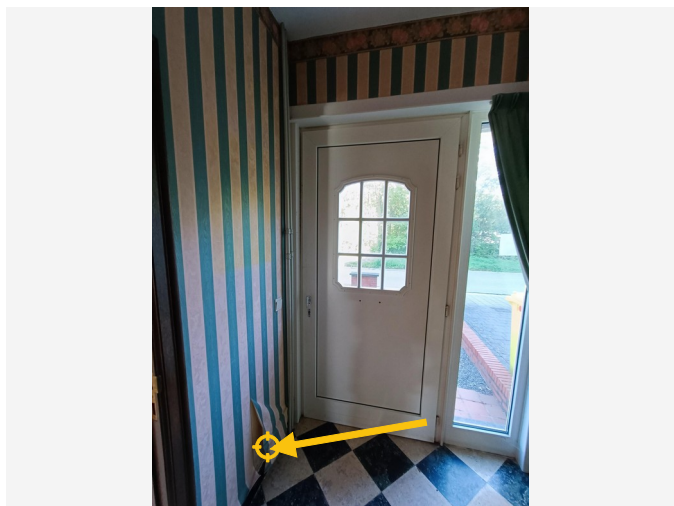
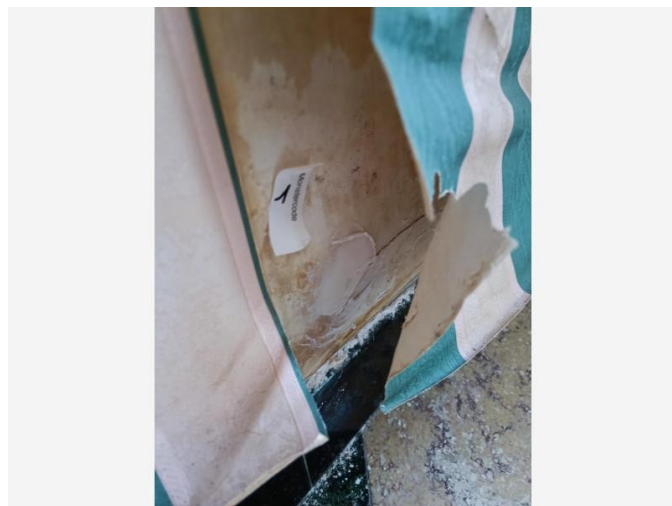
## Fiche 18: Pleisterwerk muren

Geen asbest

Beschrijving	Pleisterwerk muren
Omgeving	Binnen
Primaire drager	Binnenwand
Bindmiddel van materiaal	Gips - kalk
Gebondenheid op basis van bindmiddel	Niet-hechtgebonden
Hoeveelheid (oppervlakte - dikte - aantal)	• 195,96 m <sup>2</sup> - 1,50 cm - 1 stuk
Totaal volume	2,939 m <sup>3</sup>
Identificatiemethode	Vaststelling met monstername
Destructieve handeling voor identificatie	Nee
Opmerking	<p>Volgens het inspectieprotocol is een monstername van het pleisterwerk verplicht om dit te identificeren als niet-asbesthoudend.</p> <p>Locatie staalnames: individuele ruimte: Slaapkamer ZO / natte ruimte: Keuken / stookplaats: NVT; geen pleisterwerk in stookplaats / traphal: gelijkvloers</p> <p>De vermelde oppervlaktes en volumes betreffen een beredeneerde schatting. Er worden geen rechten verleend aan deze oppervlaktes/volumes. De dikte is een schatting die voorkomt uit de monsterplaatsen en is daarom niet altijd representatief.</p>
