Asbestinventarisatetest

Gebroeders Verhaegenstraat 8, 2800 Mechelen

Attestnummer : 20250108-000309.000

Uitgegeven op : 08.01.2025

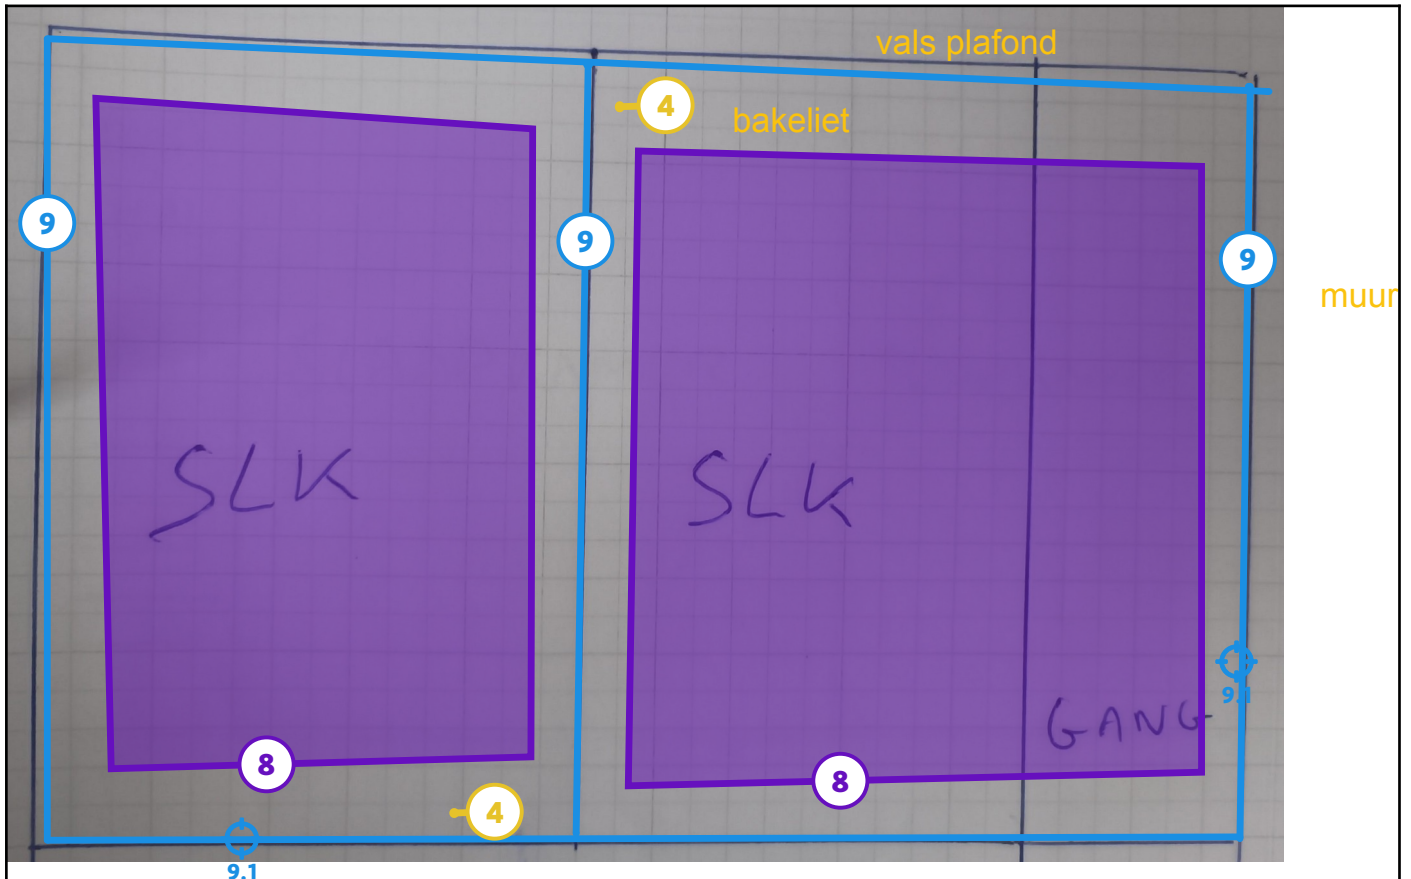
Plan 1.1: plan 1 verd

Beschrijving	Type	Actie
4. Bakeliet toep.(schakelaars-stopcontacten-verdeel dozen-radiatorknoppen)	Asbestmateriaal	Zorgvuldig beheren
8. plafond	Advies	-
9. Muurpleister	Geen asbest	-
9.1 Code: muur	Mengmonster	-

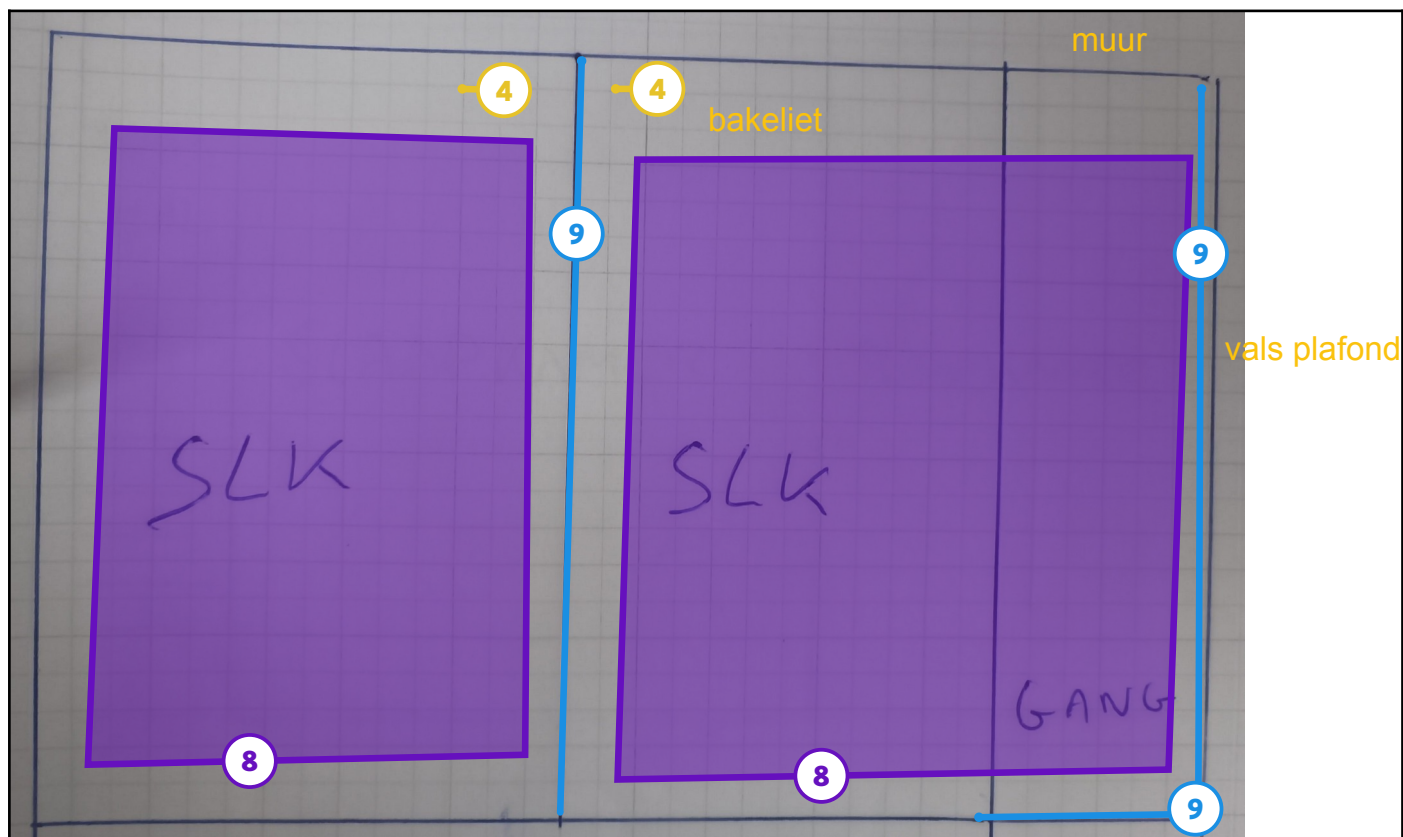
Plan 1.2: plan 2 verd

Beschrijving	Type	Actie
4. Bakeliet toep.(schakelaars-stopcontacten-verdeeldozen-radiatorknoppen)	Asbestmateriaal	Zorgvuldig beheren
8. plafond	Advies	-
9. Muurpleister	Geen asbest	-

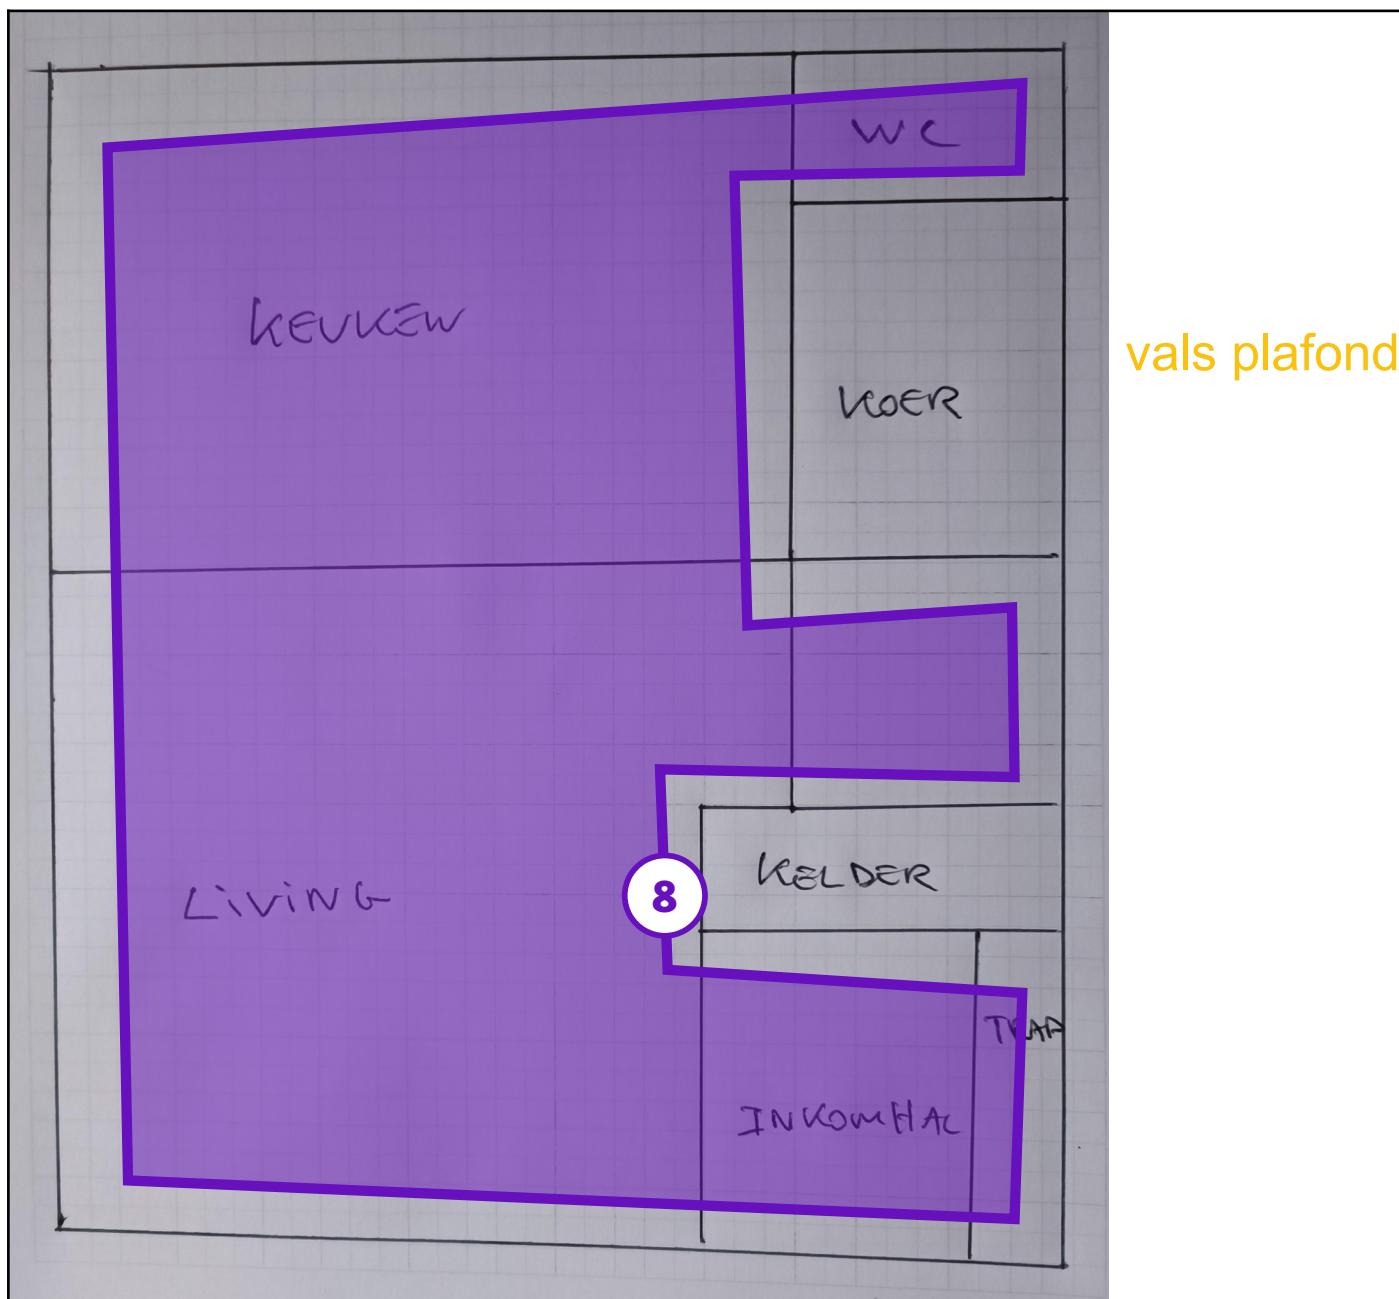
Plan 1.6: plan glv

Beschrijving	Type	Actie
8. plafond	Advies	-

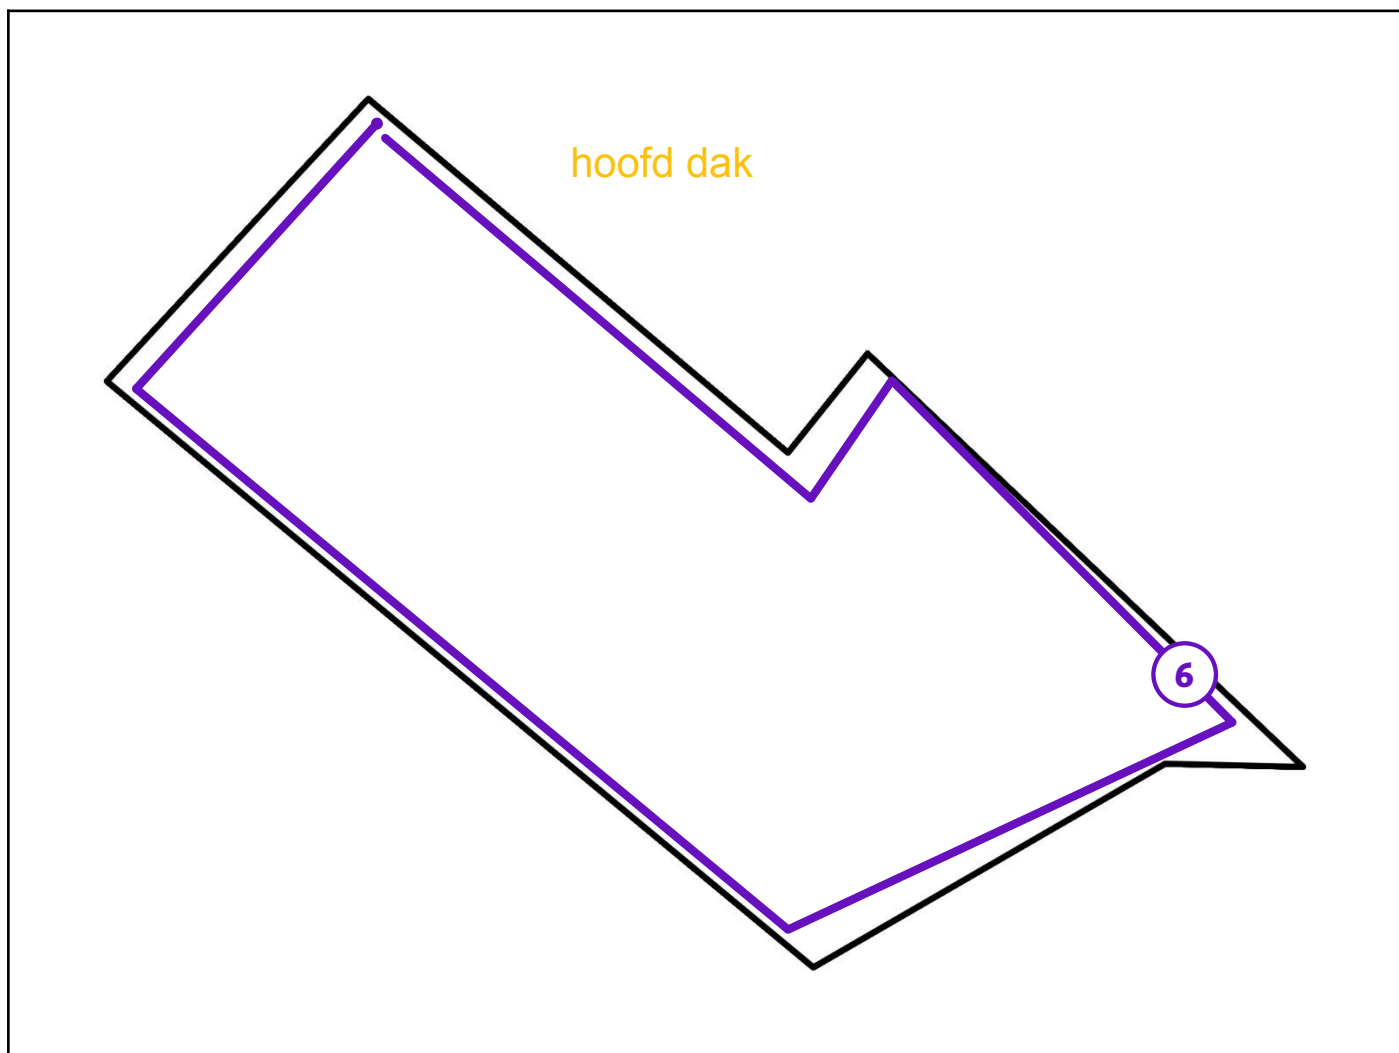
Plan 1.7: plan dak

Beschrijving	Type	Actie
6. Hoofddak	Beperking	-
