# Asbestinventarisatetest

Lindenstraat 22, 9300 Aalst

Attestnummer : 20221101-000006.000

## Niet-asbestveilig

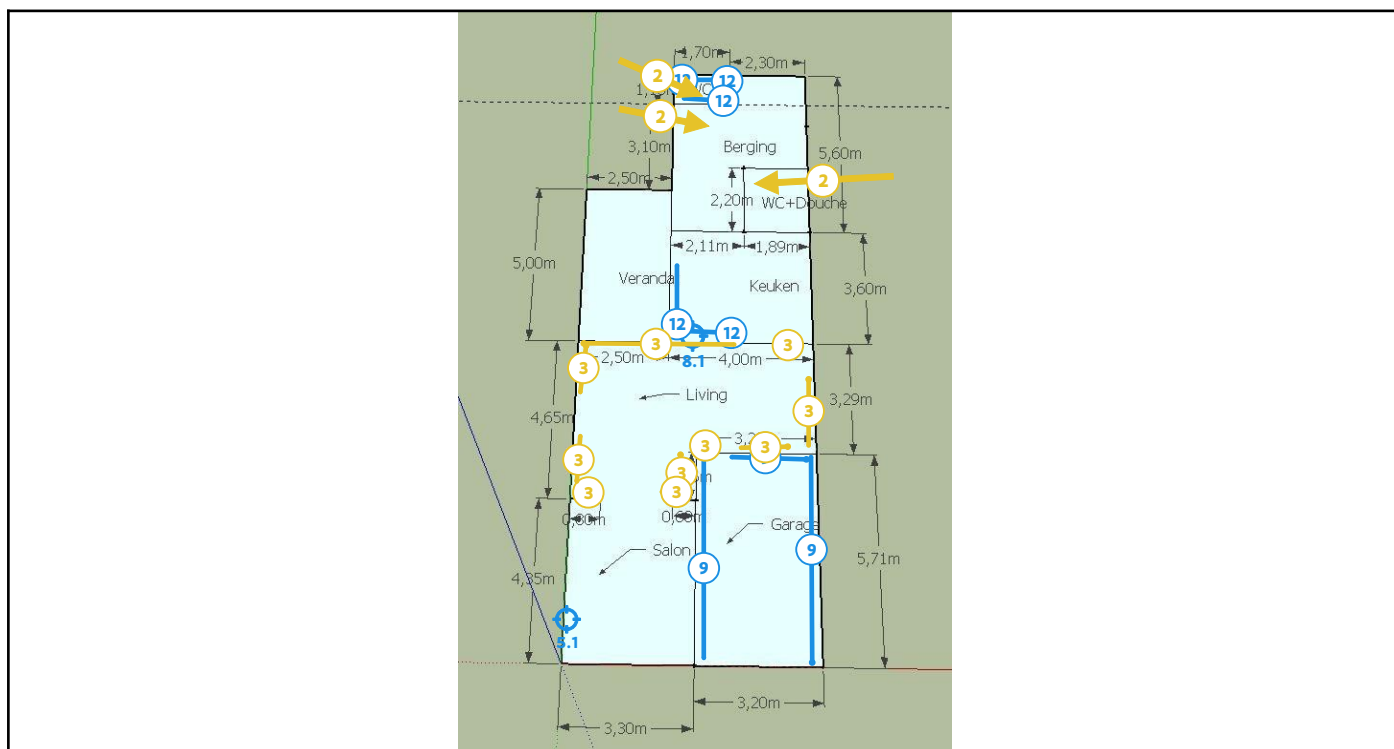
# Plan 1.1: Plan benedenverdieping

Beschrijving	Type	Actie
2. Bakelieten elektriciteitsonderdelen en wc-bril	Asbestmateriaal	Zorgvuldig beheren
3. Lambrisering houtlook beneden	Asbestmateriaal	Zorgvuldig beheren
5. Pleisterwerk droge ruimtes	Geen asbest	-
5.1 Code: 221017-LIN22-PLEPLDR - Pleisterwerk droge ruimtes	Mengmonster	-
8. Pleisterwerk natte ruimtes	Geen asbest	-
8.1 Code: 221017-LIN22-PLENAT - Pleisterwerk natte ruimtes	Mengmonster	-
9. Planchettes boven en garage	Geen asbest	-
12. Vinyl keuken en WC buiten	Geen asbest	-

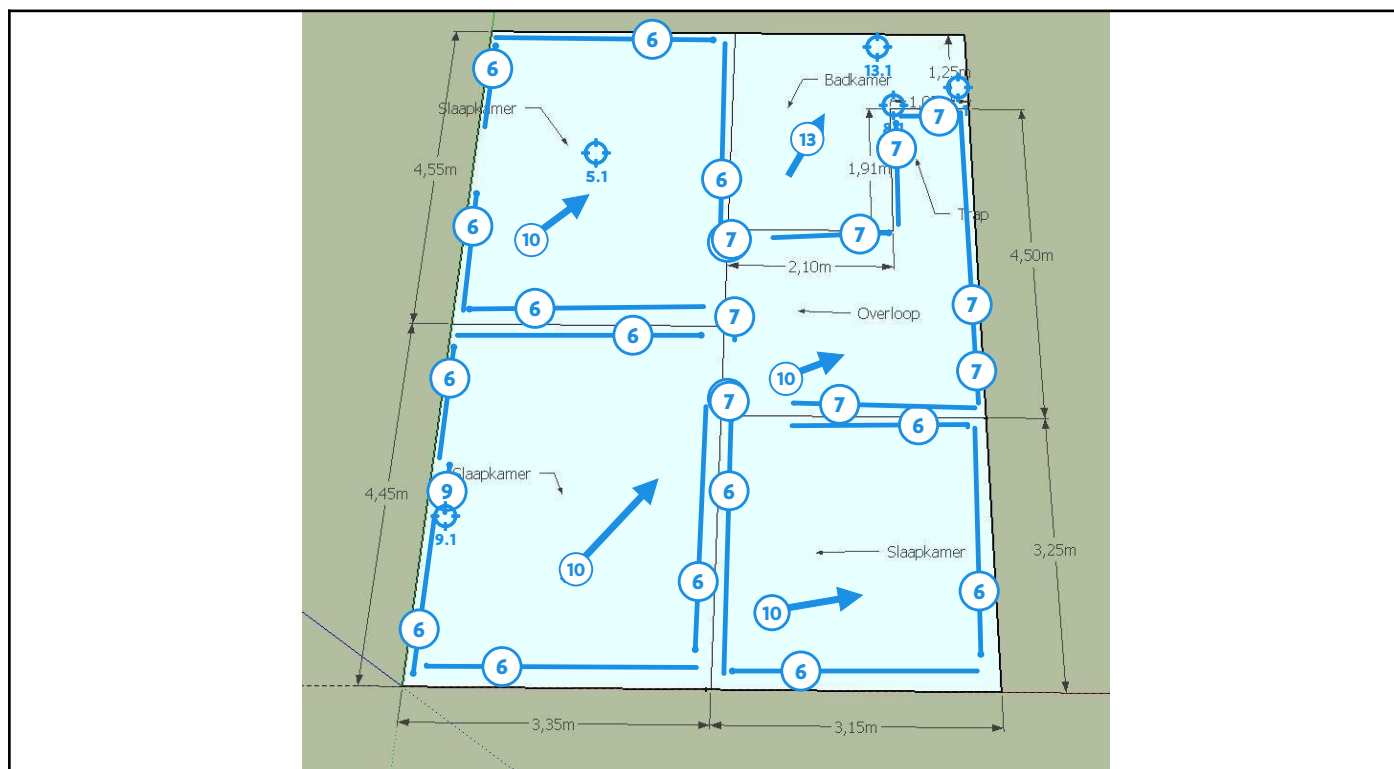
## Plan 1.2: Plan bovenverdieping

Beschrijving	Type	Actie
5. Pleisterwerk droge ruimtes	Geen asbest	-
5.1 Code: 221017-LIN22-PLEPLDR - Pleisterwerk droge ruimtes	Mengmonster	-
6. Beige vinylplaten als lambrisering	Geen asbest	-
7. Bruine vinyl als lambrisering	Geen asbest	-
8. Pleisterwerk natte ruimtes	Geen asbest	-
8.1 Code: 221017-LIN22-PLENAT - Pleisterwerk natte ruimtes	Mengmonster	-
9. Planchettes boven en garage	Geen asbest	-
9.1 Code: 221017-LIN22-VINBEI-BOVEN - Planchettes	Puntmonster	-
10. Vinylvloer boven	Geen asbest	-

13. Vinylvloer badkamer	Geen asbest	-
13.1 Code: 221017-LIN22-VINBADKMR - Vinylvloer badkamer	Puntmonster	-

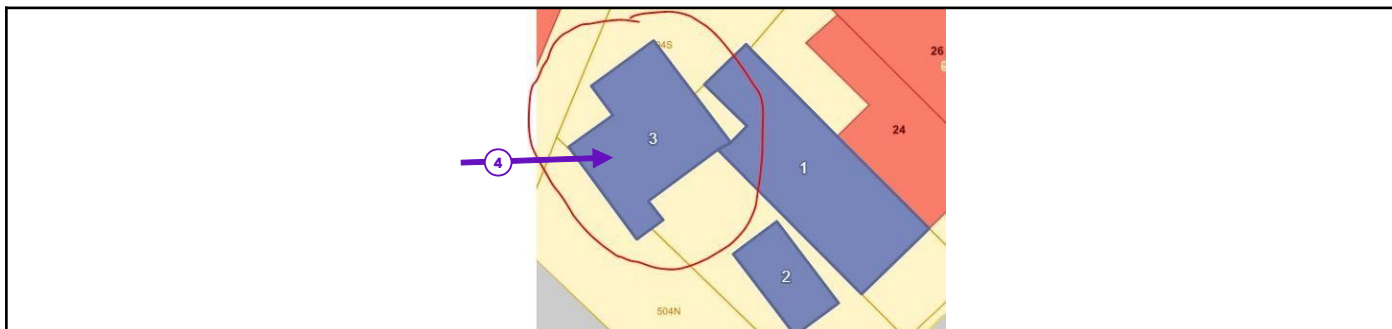
## Plan 2.1: Plan bijgebouw 22plus

Beschrijving	Type	Actie
4. Zolder oud bijgebouw	Beperking	-

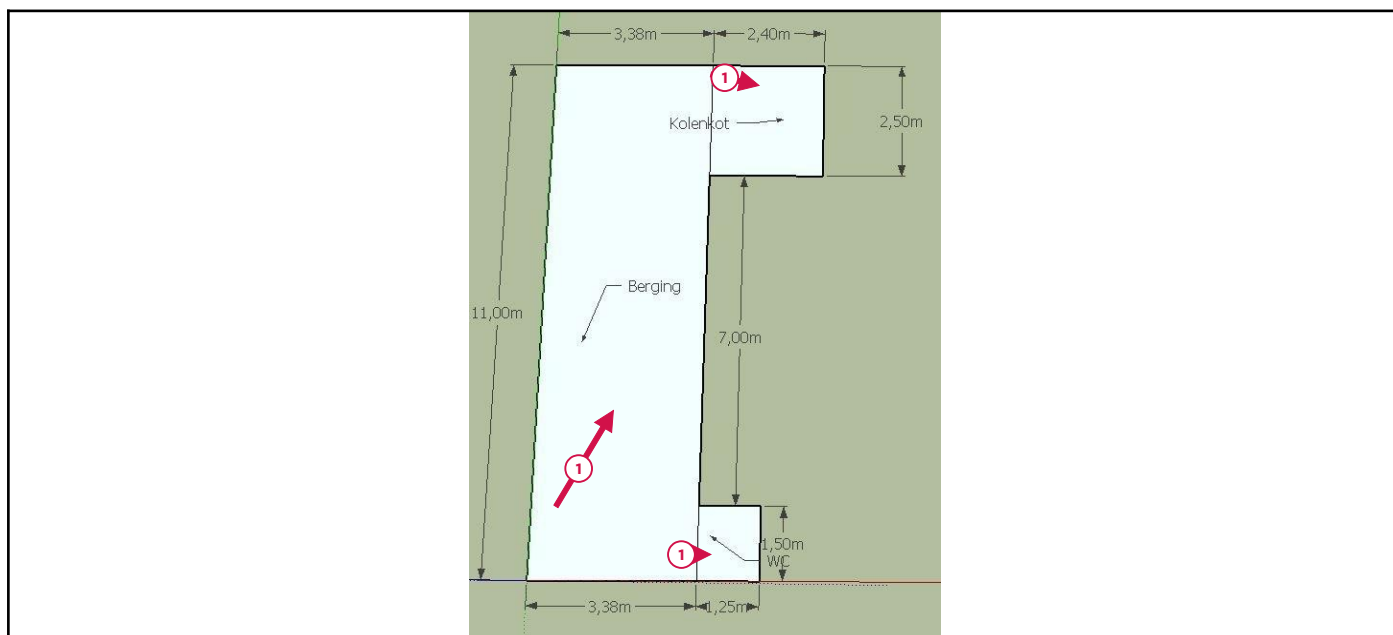
## Plan 2.2: Plan bijgebouw berging

Beschrijving	Type	Actie
1. Golfplaten op berging	Asbestmateriaal	Dringend verwijderen

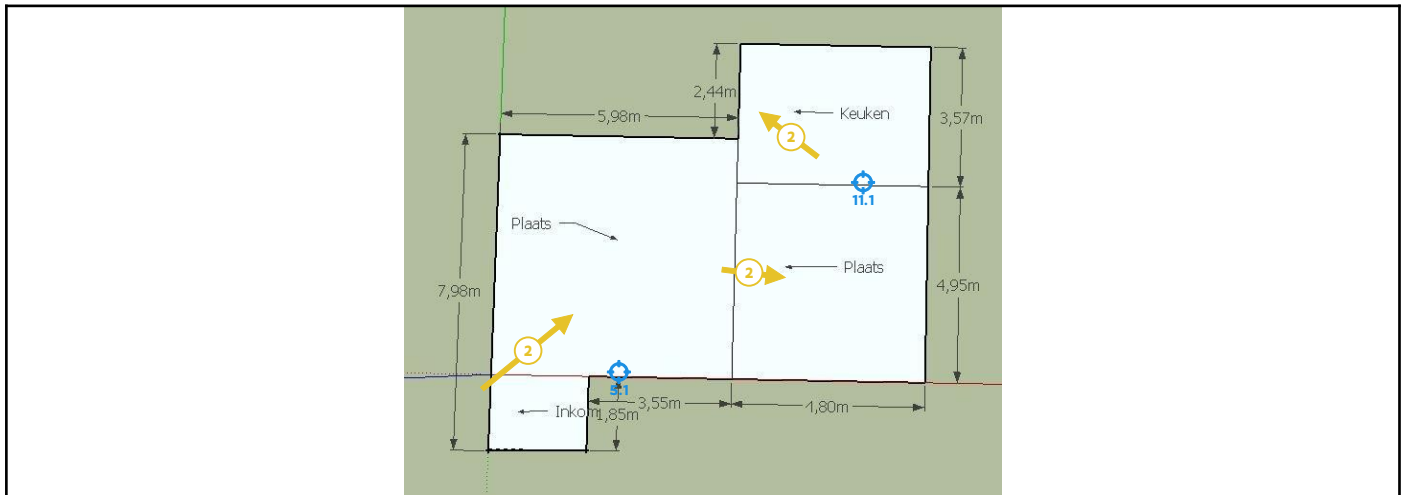
## Plan 2.3: Plan bijgebouw oude woning

Beschrijving	Type	Actie
2. Bakelieten elektriciteitsonderdelen en wc-bril	Asbestmateriaal	Zorgvuldig beheren
5. Pleisterwerk droge ruimtes	Geen asbest	-
5.1 Code: 221017-LIN22-PLEPLDR - Pleisterwerk droge ruimtes	Mengmonster	-
11. Rode plaat bijbouw	Geen asbest	-
11.1 Code: 221017-LIN22-BIJBOUW-PLAATR - Rode plaat bijbouw	Puntmonster	-
