Asbestinventarisatetest

Noordstraat 6, 9470 Denderleeuw

Attestnummer : 20240409-000241.001

Uitgegeven op : 14.04.2024

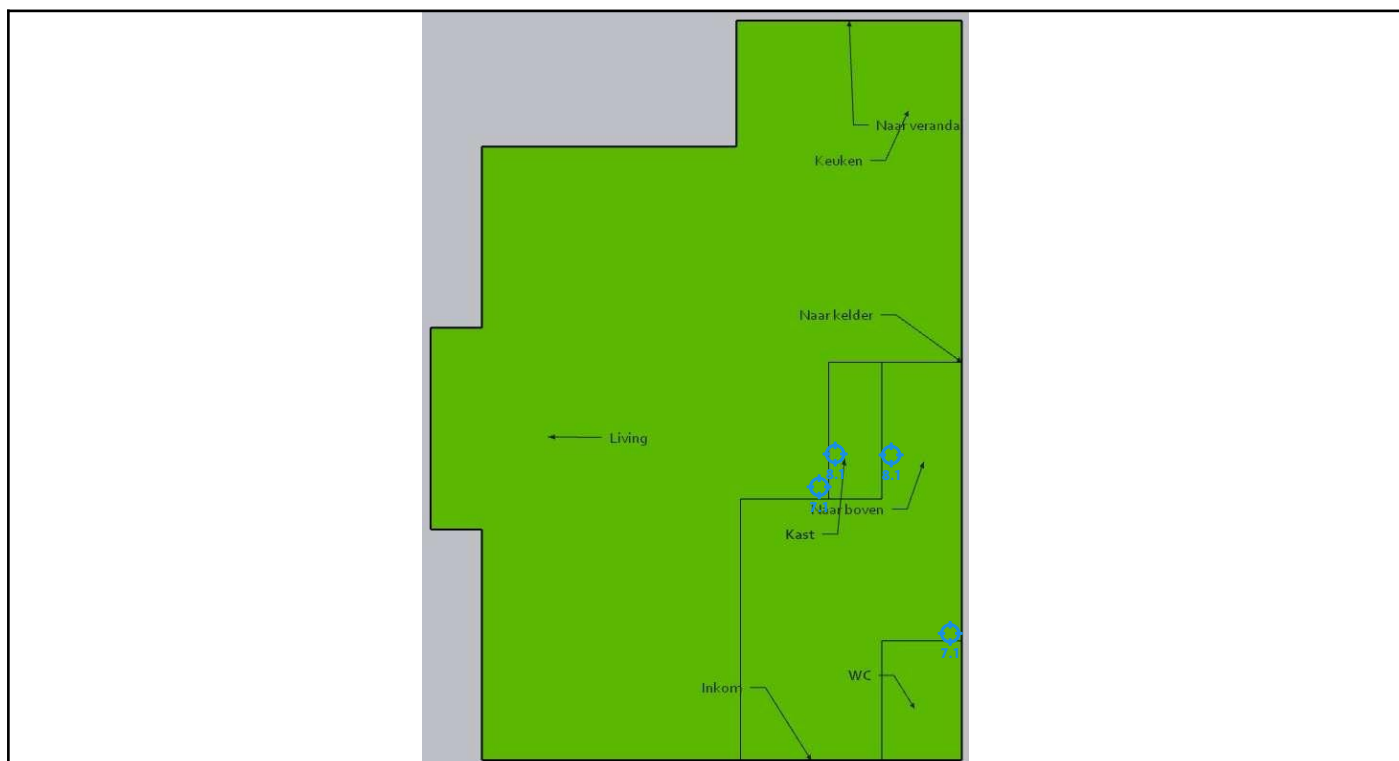
Plan 1.1: Plan Gelijkvloers

Beschrijving	Type	Actie
7. Pleisterwerk plafonds	Geen asbest	-
7.1 Code: 240326-NOOR6-PLEPLA	Mengmonster	-
8. Pleisterwerk muren	Geen asbest	-
8.1 Code: 240326-NOOR6-PLEMUR	Mengmonster	-

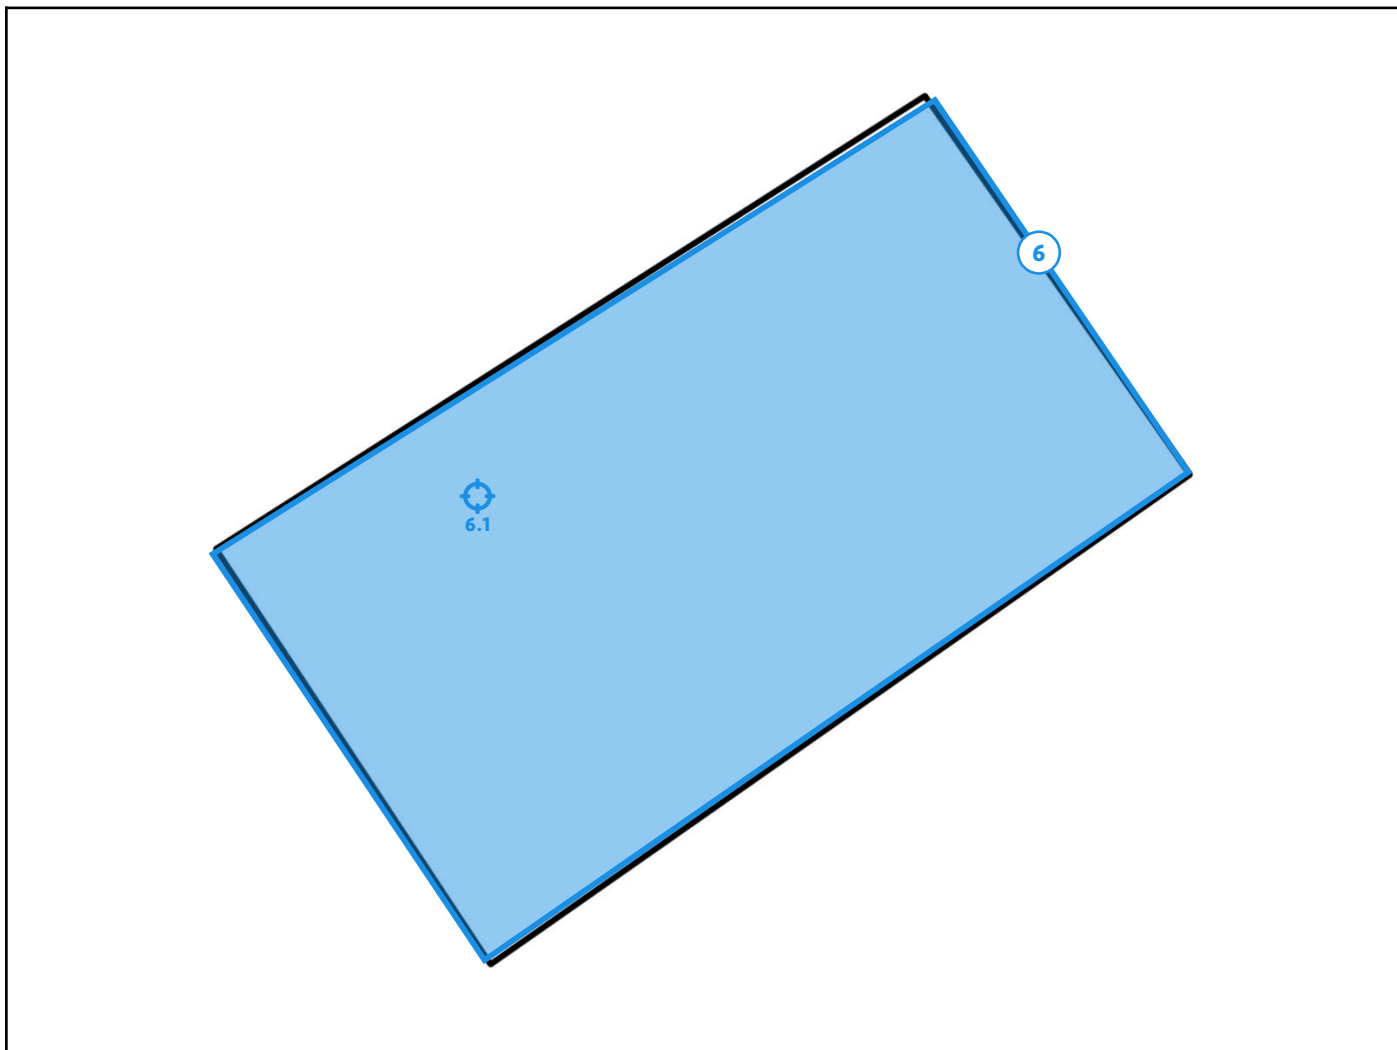
Plan 2.1: Bijgebouw plan

Beschrijving	Type	Actie
6. Onderdakplaten garage	Geen asbest	-
6.1 Code: 240326-NOOR6-ONDDAK	Puntmonster	-
