Asbestinventarisatetest

Steenweg op Dendermonde 64, 9308 Aalst

Attestnummer : 20240216-000137.000

Uitgegeven op : 16.02.2024

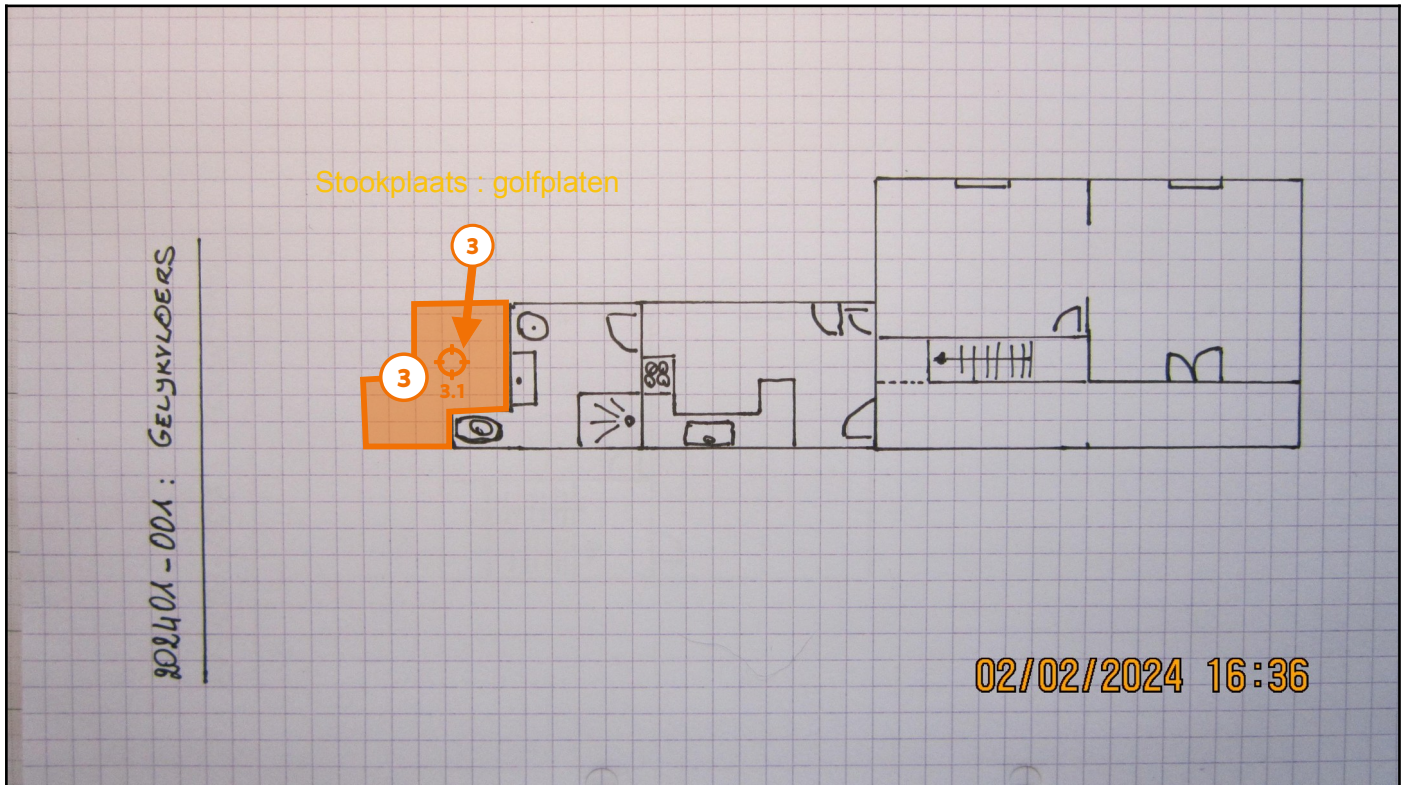
Plan 1.5: Stookplaats : golfplaten

Beschrijving	Type	Actie
3. Stookplaats : golfplaten	Asbestmateriaal	Verwijderen
3.1 Code: 001-M01	Puntmonster	-

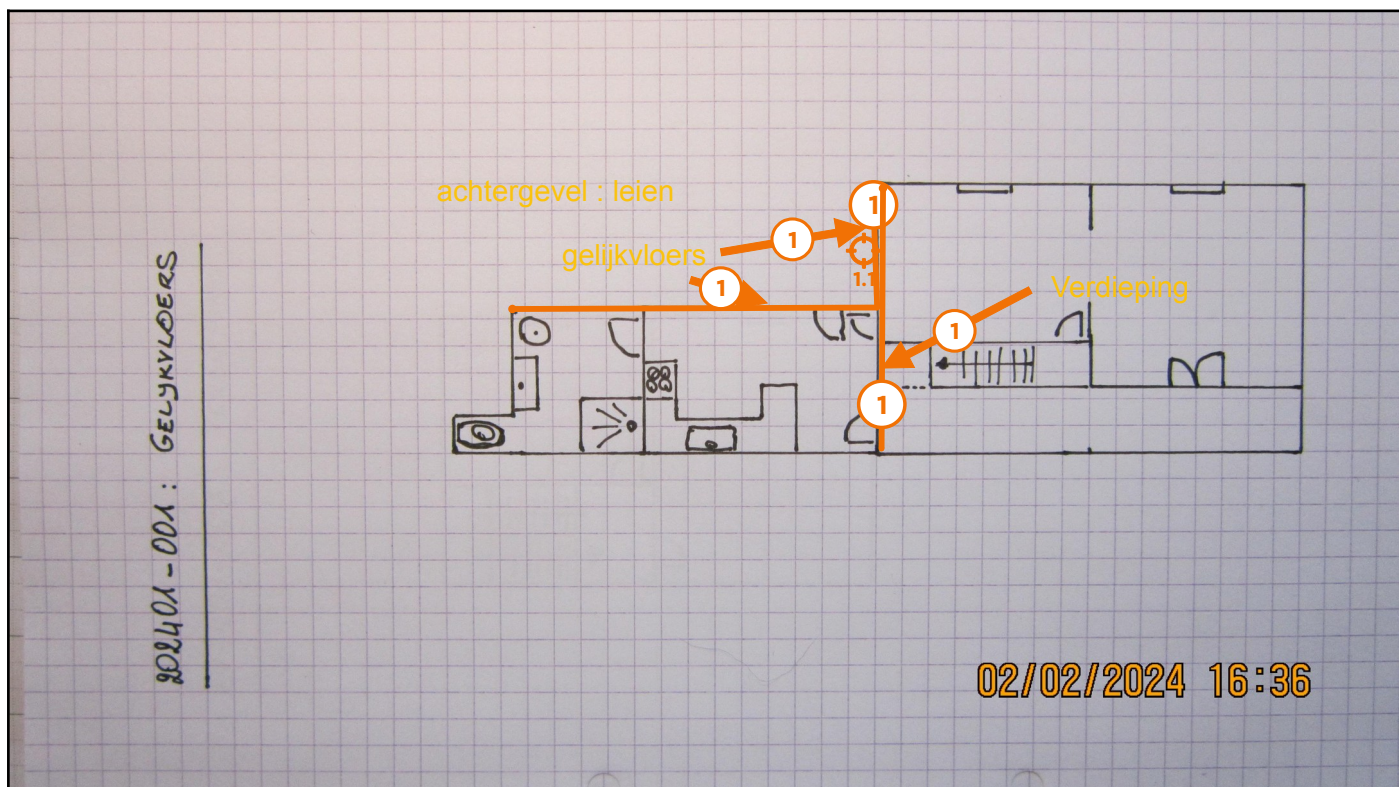
Plan 1.7: Achtergevel : leien

Beschrijving	Type	Actie
1. Achtergevel : leien	Asbestmateriaal	Verwijderen
1.1 Code: 001-M03	Puntmonster	-

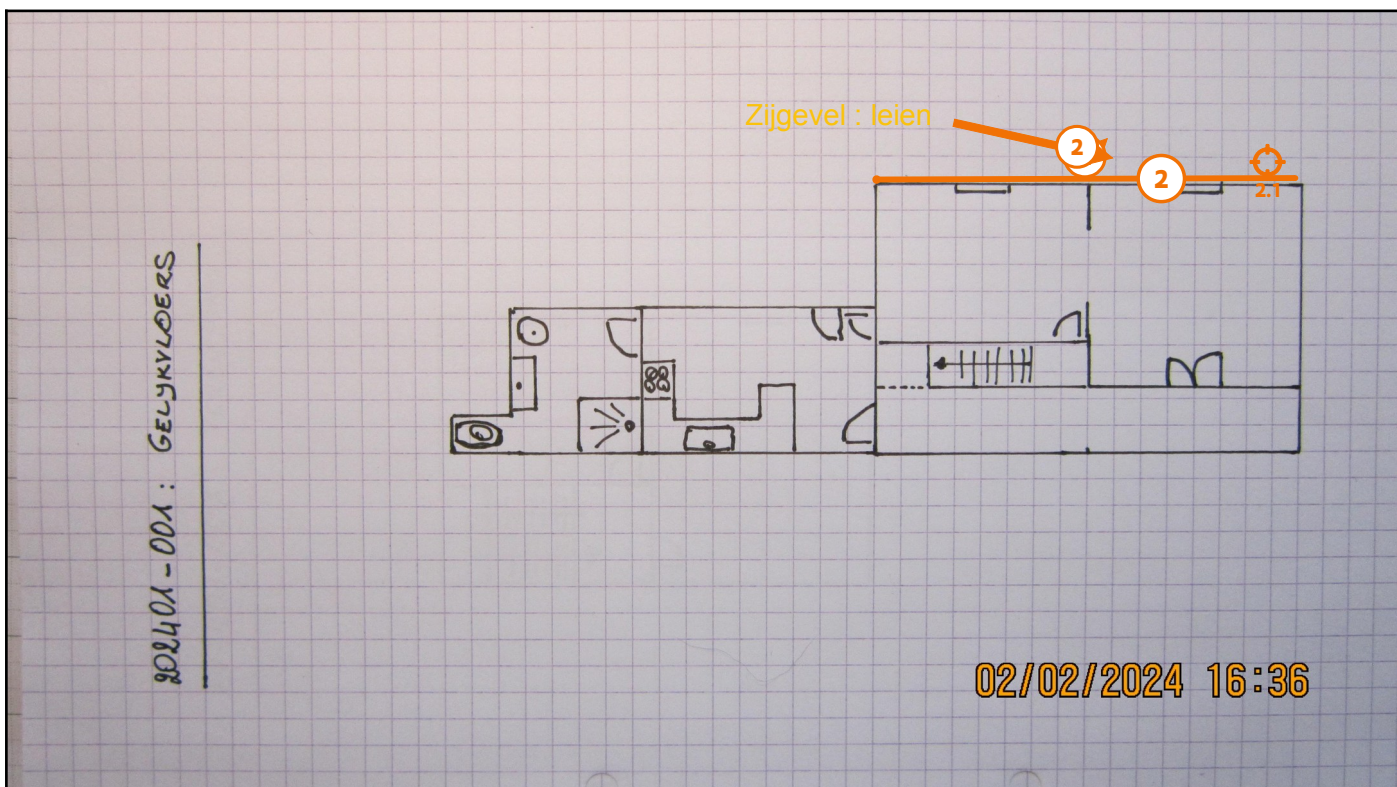
Plan 1.8: Zijgevel : leien

Beschrijving	Type	Actie
2. Zijgevel : bekleding leien	Asbestmateriaal	Verwijderen
2.1 Code: 001-M04	Puntmonster	-

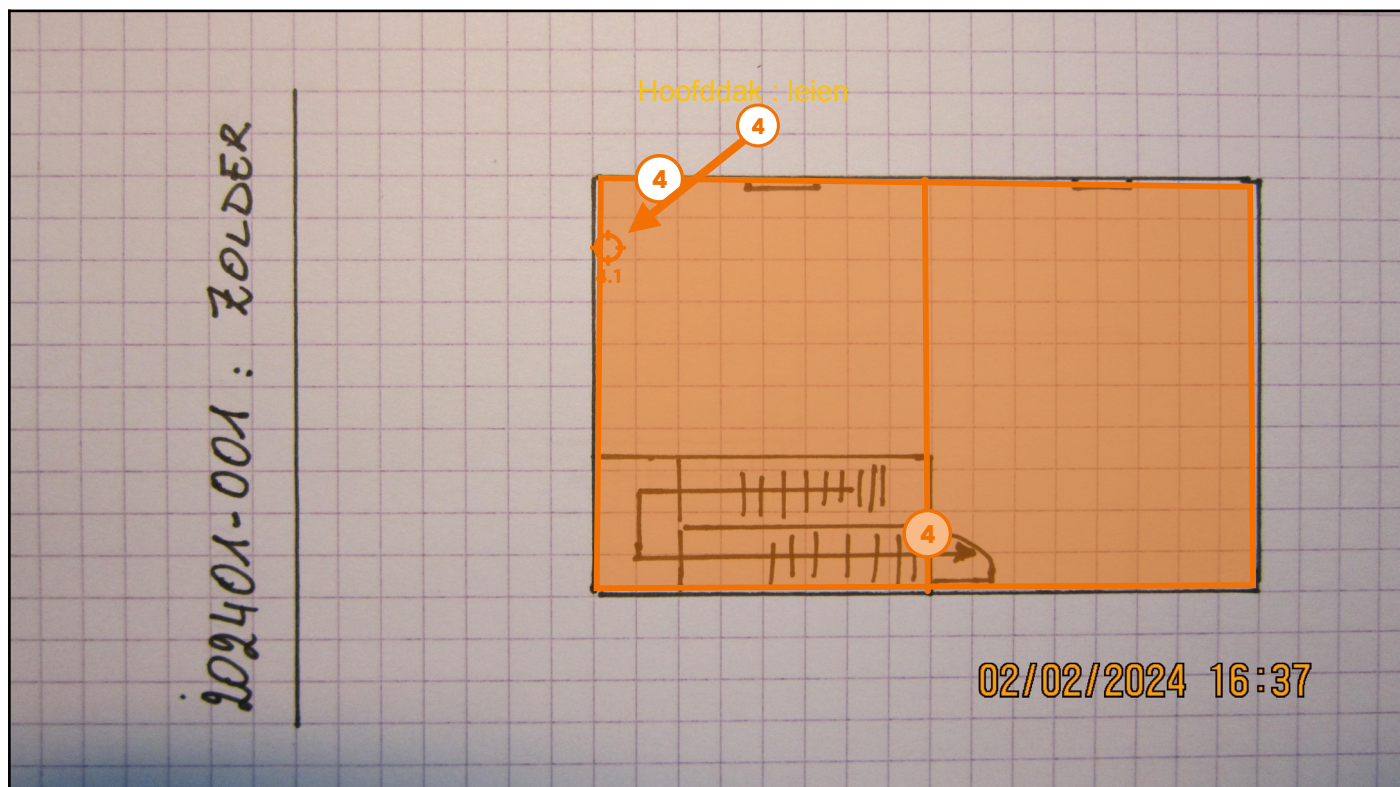
Plan 1.11: Hoofddak : leien

Beschrijving	Type	Actie
4. Hoofddak : leien	Asbestmateriaal	Verwijderen
4.1 Code: 001-M07	Puntmonster	-

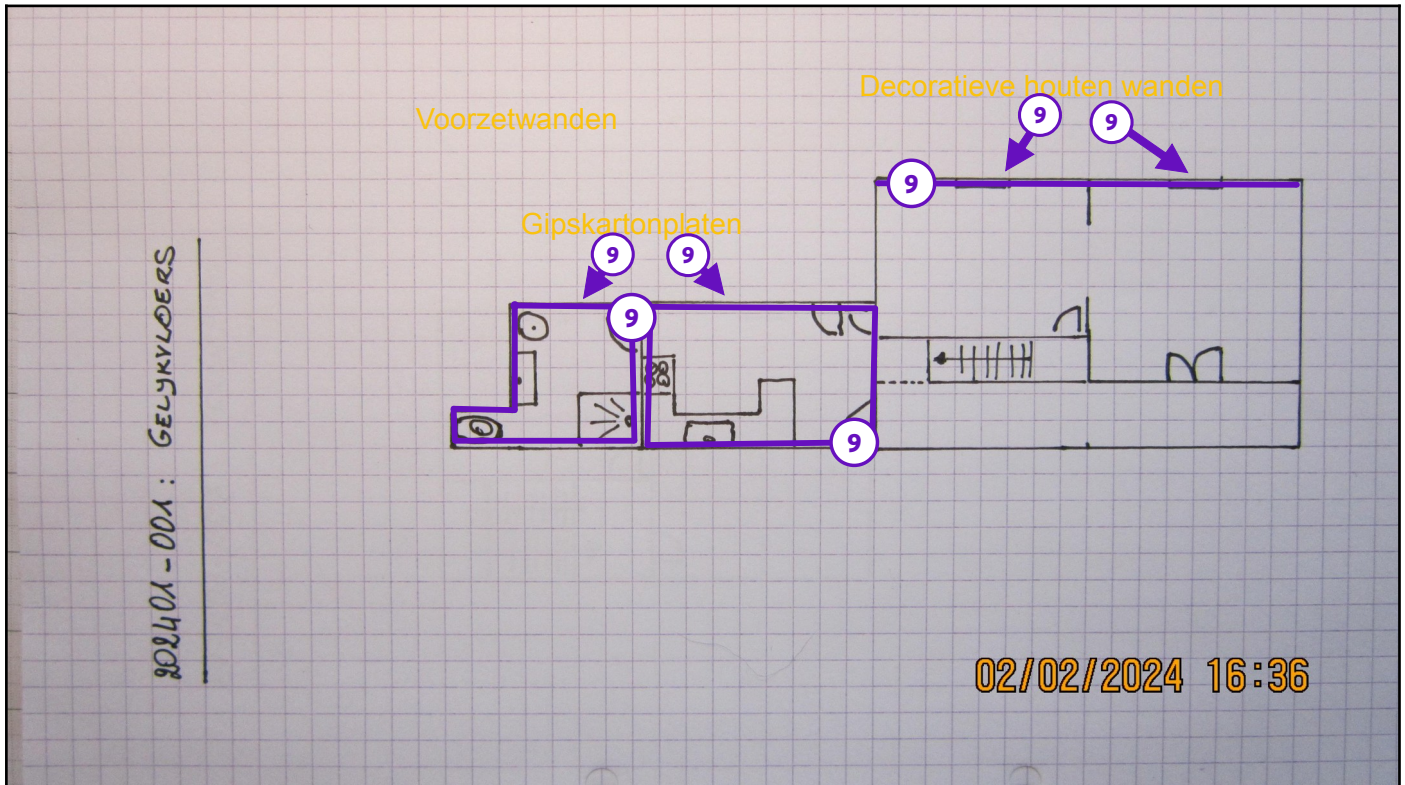
Plan 1.14: Voorzetwanden

Beschrijving	Type	Actie
9. Voorzetwanden	Advies	-

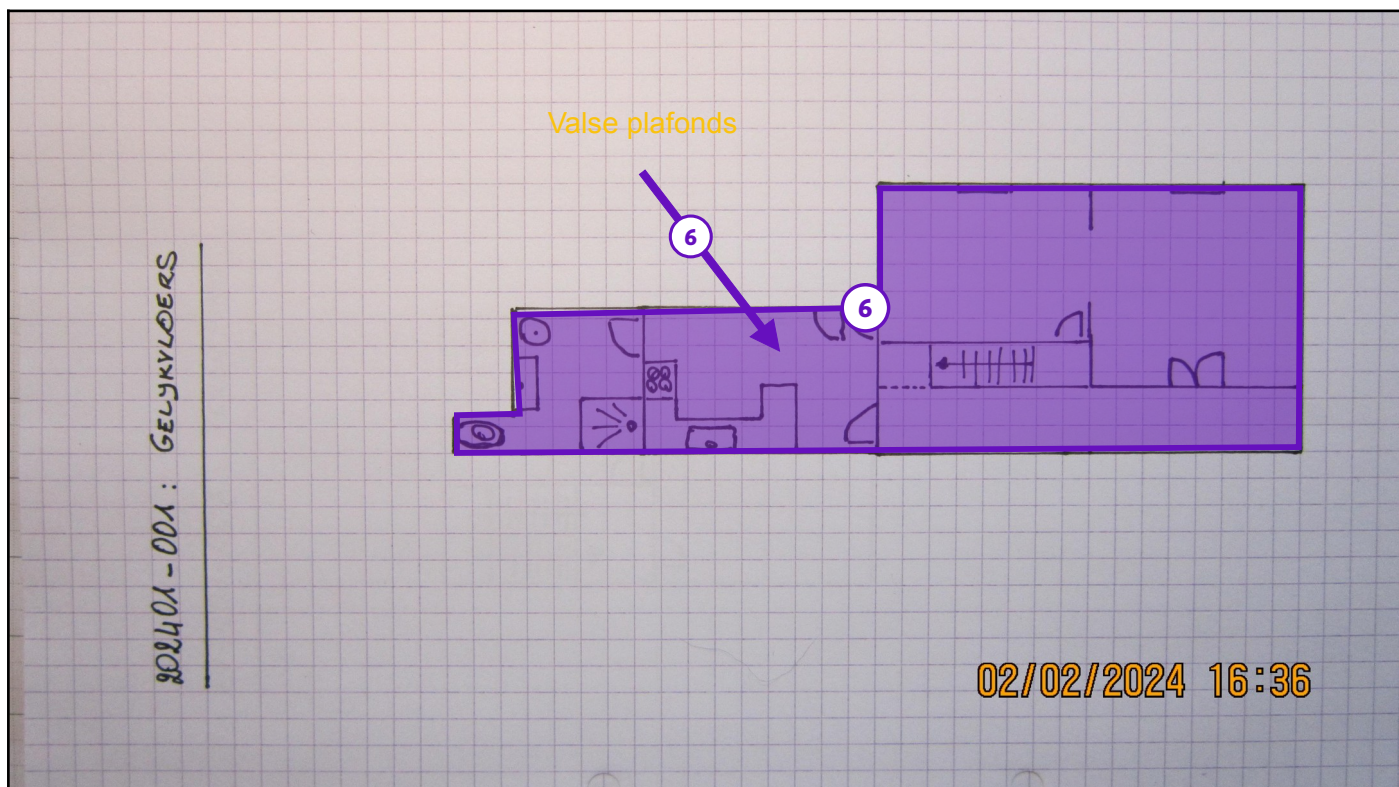
Plan 1.15: Gelijkvloers : vals plafond

Beschrijving	Type	Actie
6. Valse plafonds en onderliggende materialen	Advies	-

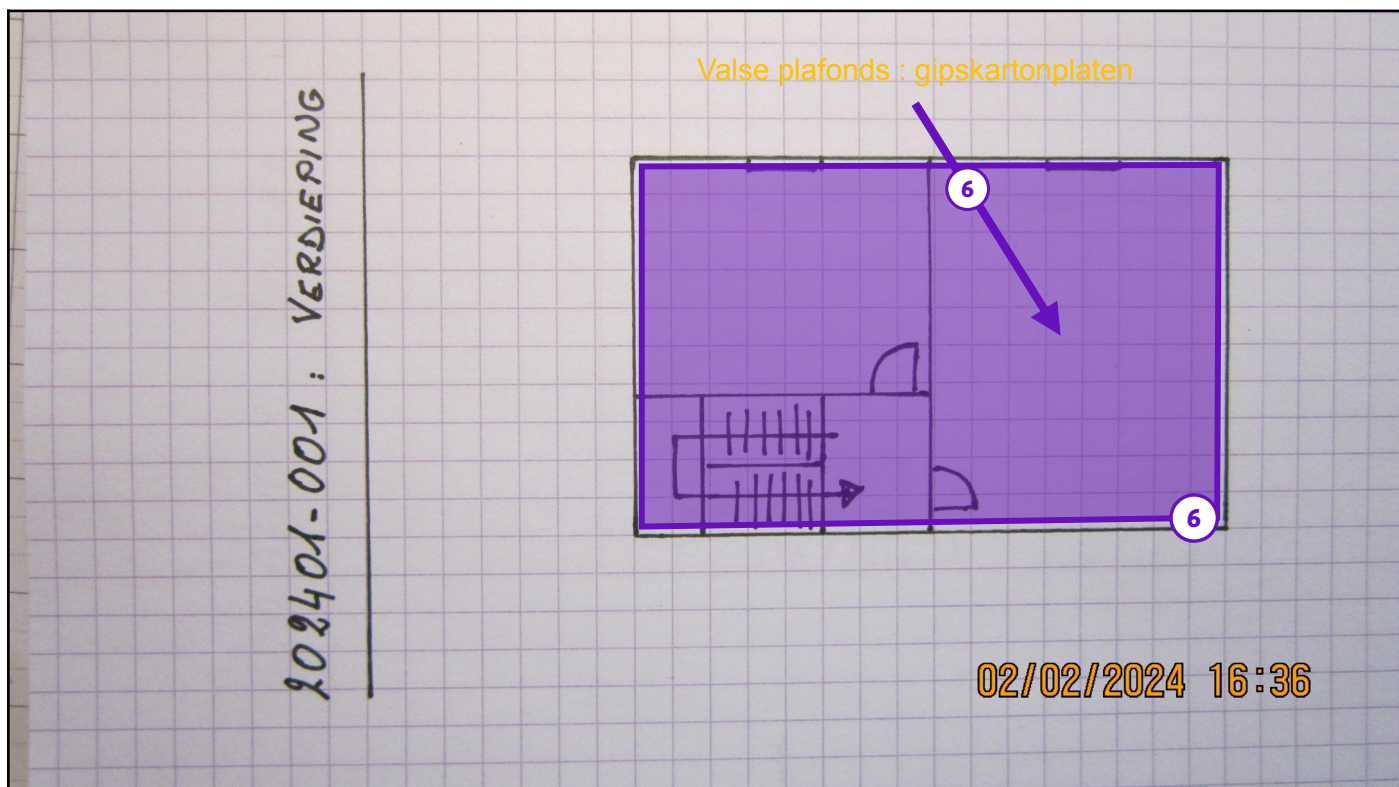
Plan 1.16: Verdieping +1 : valse plafonds

Beschrijving	Type	Actie
6. Valse plafonds en onderliggende materialen	Advies	-

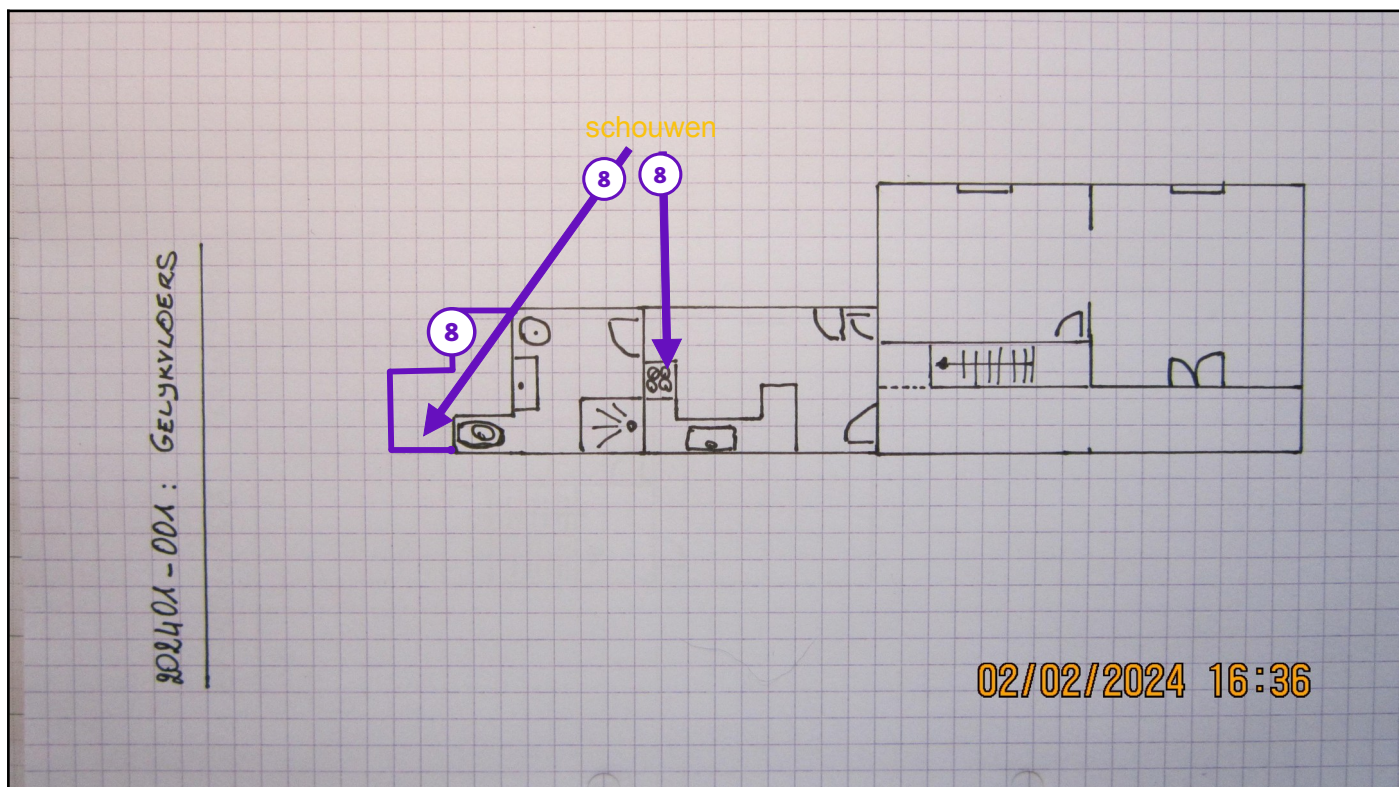
Plan 1.17: Schouwen

Beschrijving	Type	Actie
8. Schouwen	Advies	-

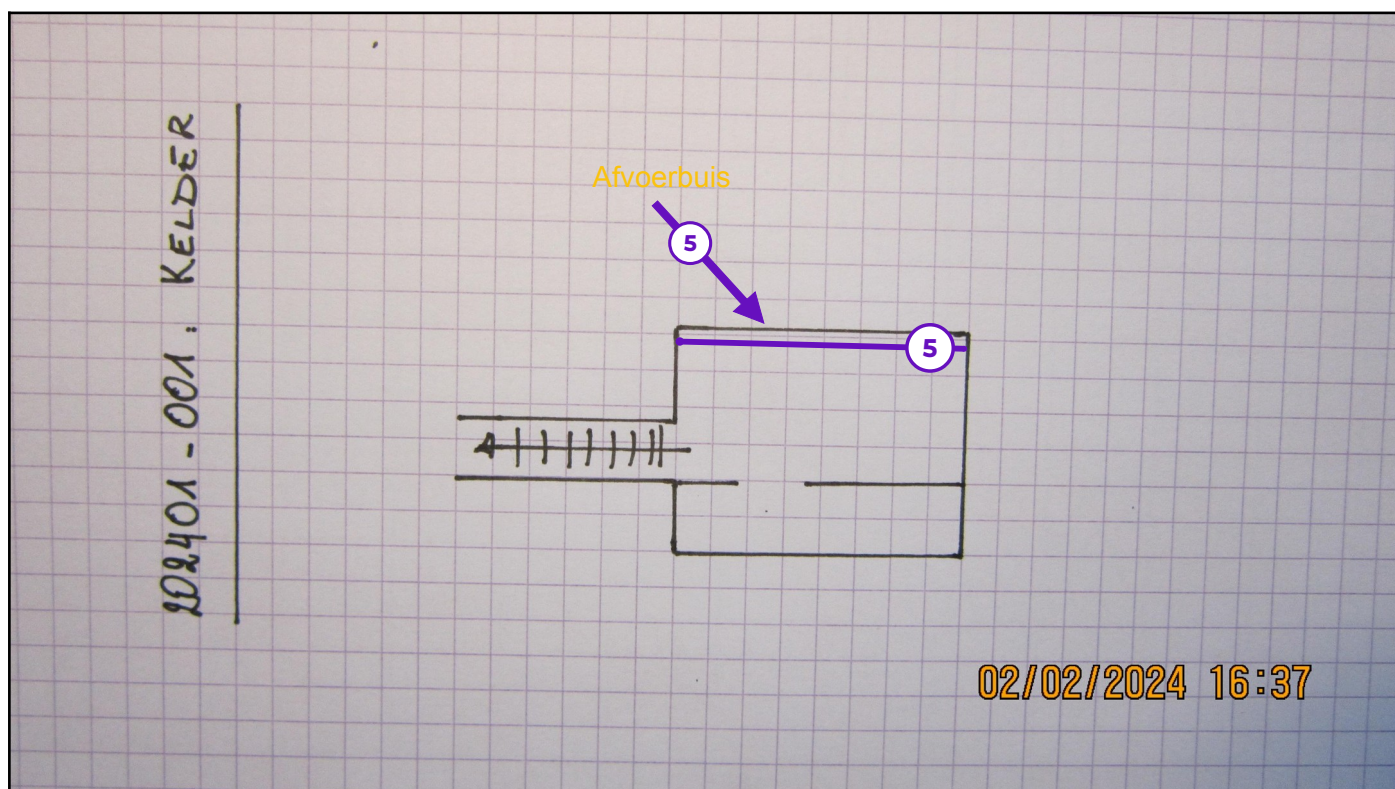
Plan 1.18: Kelder : afvoerbuis

Beschrijving	Type	Actie
5. Kelder : afvoerbuis	Advies	-

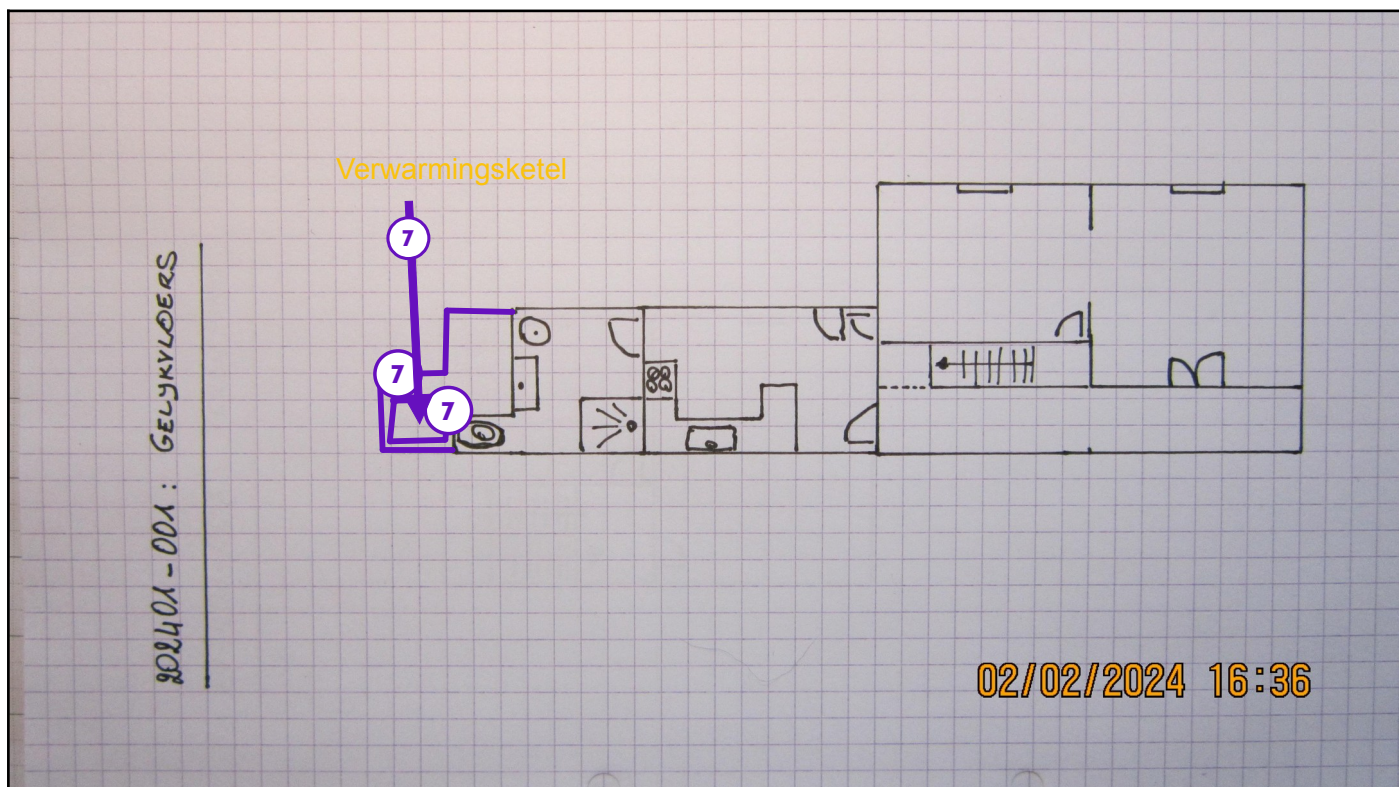
Plan 1.19: Verwarmingsketel

Beschrijving	Type	Actie
7. Verwarmingsketel	Advies	-
